## ②平成28年発生災害採択事例について

# 一般国道443号 道路災害

# 二級河川 小本川 災害復旧助成事業

# 一級河川 ペケレベツ川 河川災害復旧助成事業

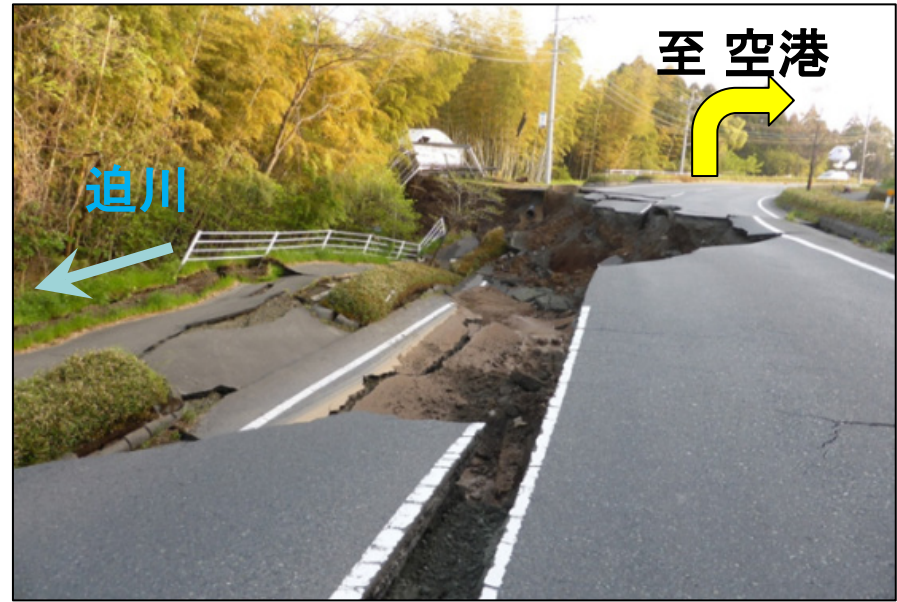
道路陥没箇所(前震後)

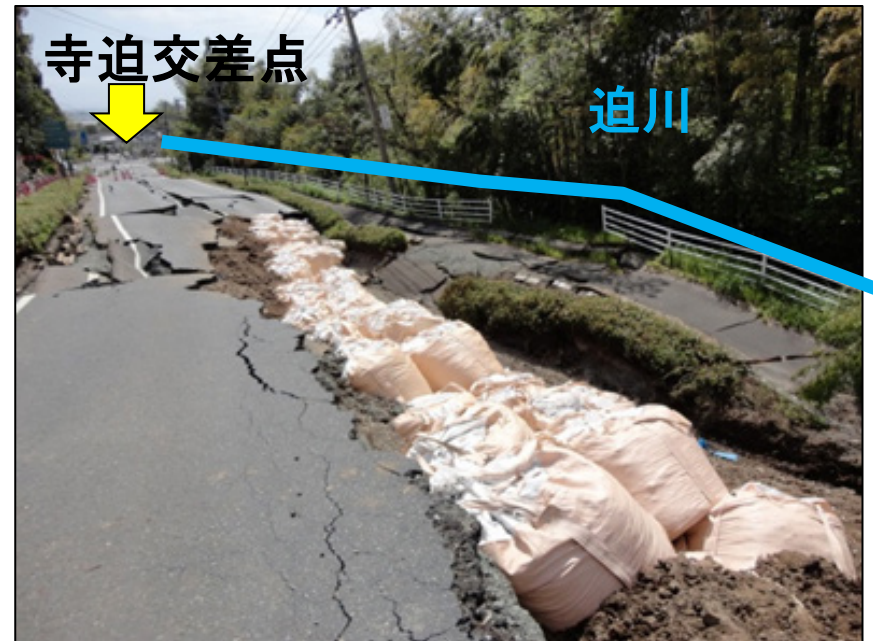
ゆすり込み沈下による路面崩壊(本震)

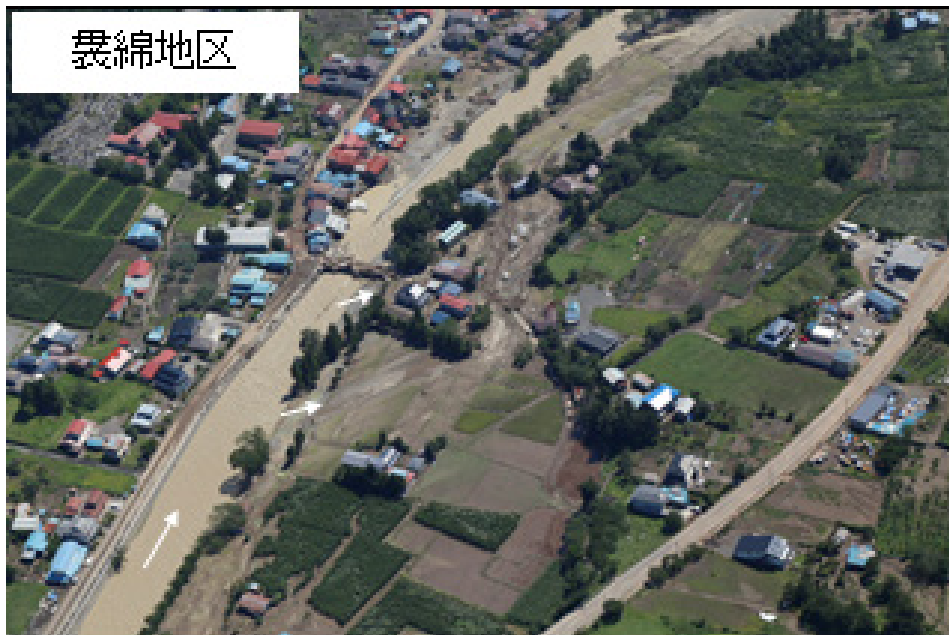
袋綿地区

写真－1 小本川の被害状況

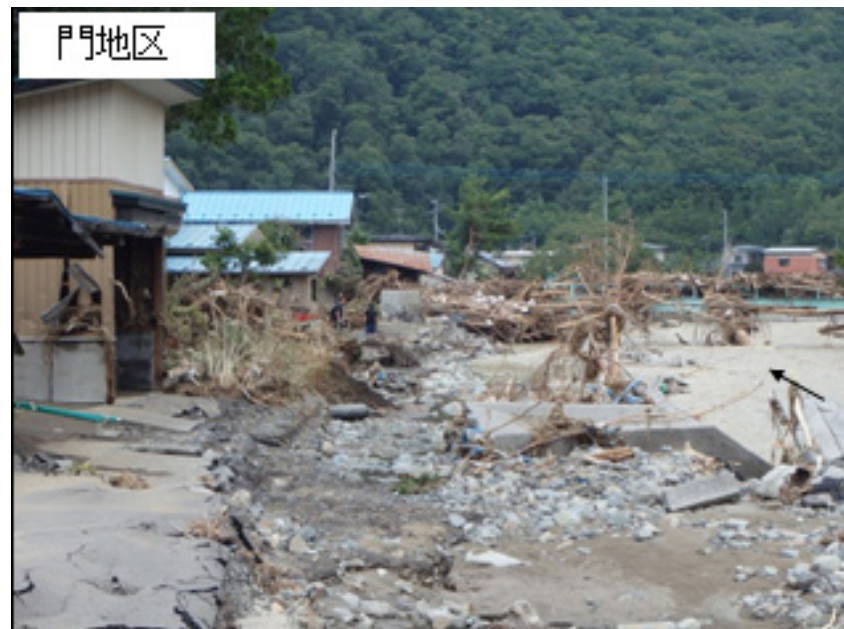
門地区

写真－2 護岸被災状況

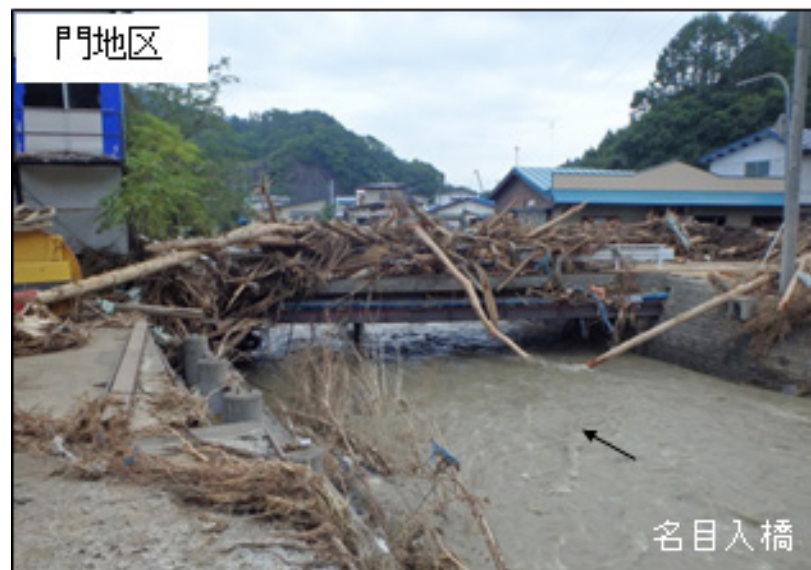
門地区

写真－3 流木による橋梁部への堆積状況

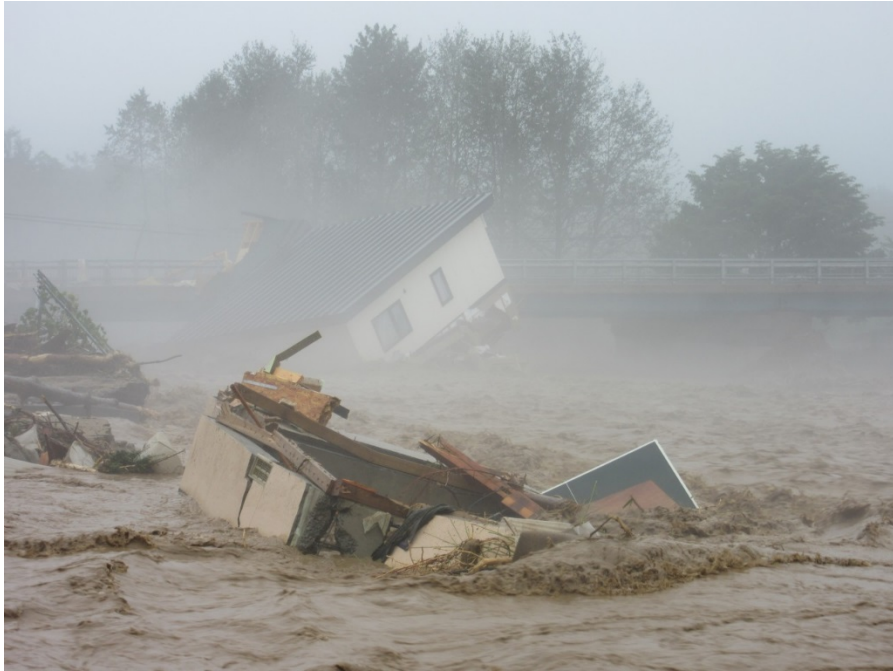
出水状況「家屋流出」

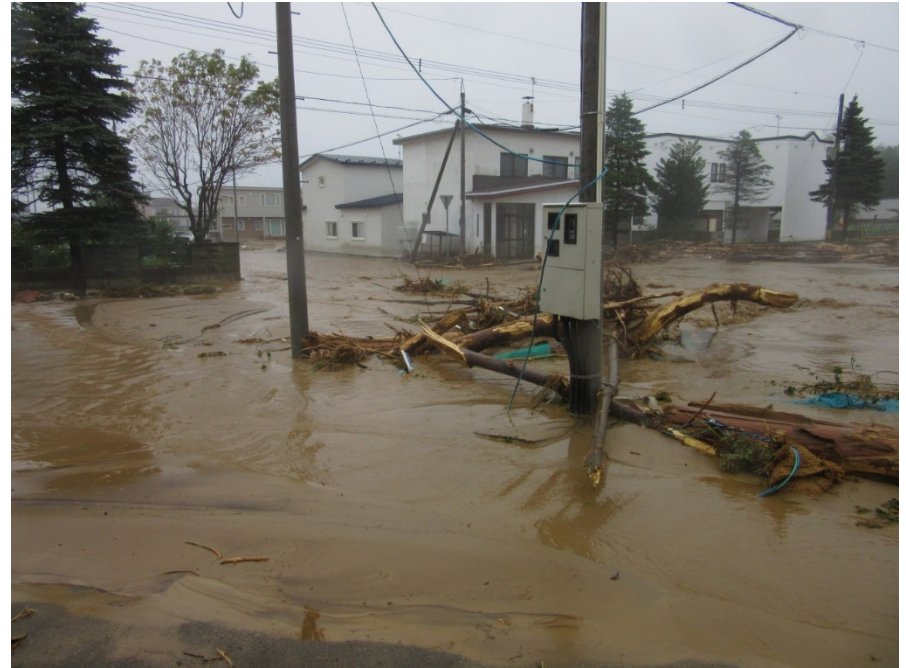
出水状況「市街地浸水」
