# 平成18年災 一般県道九艘泊脇野沢線(むつ市脇野沢字寄浪地内)道路災害関連事業について

.....青森県下北地域県民局地域整備部

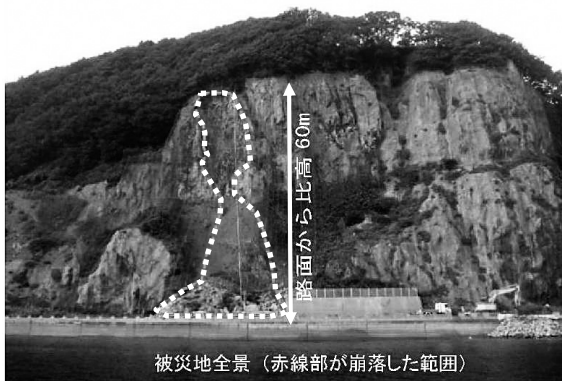
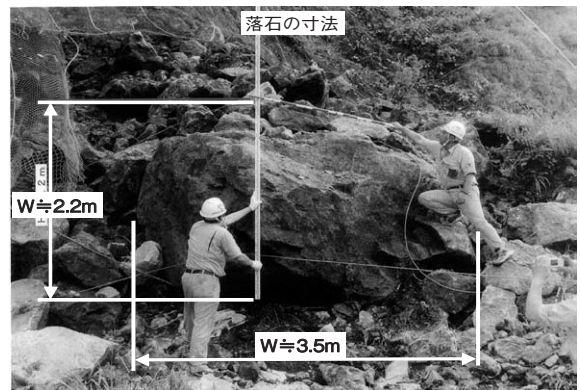
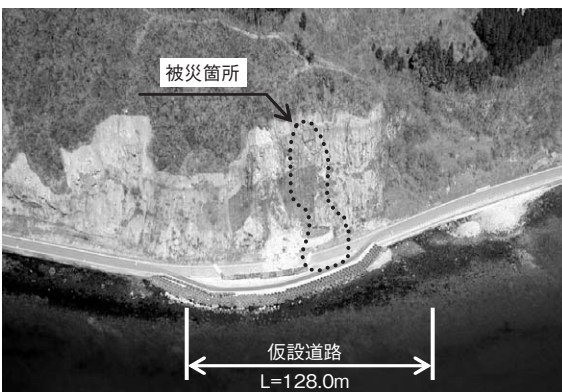
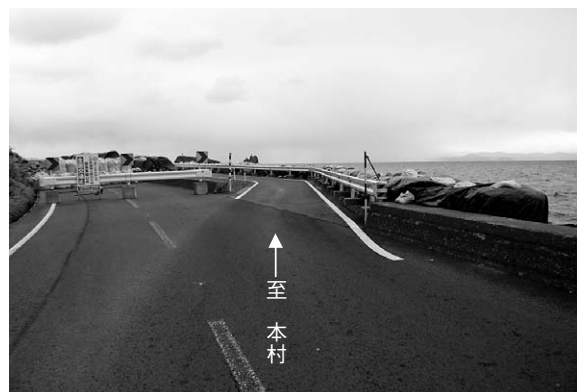
崩壊した岩盤斜面は延長40m、最大径2mの落石、崩落土量320㎡余に及び、路側に設置されているコンクリート擁壁を倒壊し、道路延長20mにわたり、二車線道路を埋塞しました。

調査の結果、小崩落が断続して発生していることと崩落斜面周辺の岩盤に亀裂や不安定な岩塊が確認されたことから、現道利用での片側通行など一般交通を通した状況での復旧作業は困難であると判断し、海側への仮設道路の設置を検討、応急仮工事の事前打合せを行い、23日には沖出し仮設道路計画の工事に着手し、早急な迂回路の確保に努めました。

仮設道路完成 9月14日

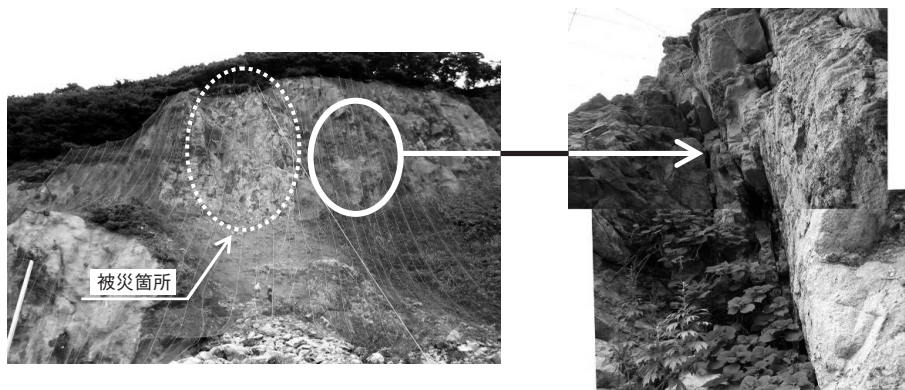
被災箇所は急峻な岩盤斜面が連続している区間の一部で、被災箇所周辺で被災後も小崩落が引き続き発生し、被災箇所終点側斜面上部において確認された亀裂（写真－1）などから再度災害の可能性が認められたことから、国土交通省河川局防災課との事前打合せにおいて改良復旧申請に関する助言とご指導をいただきました。

写真－1 隣接箇所岩盤の亀裂

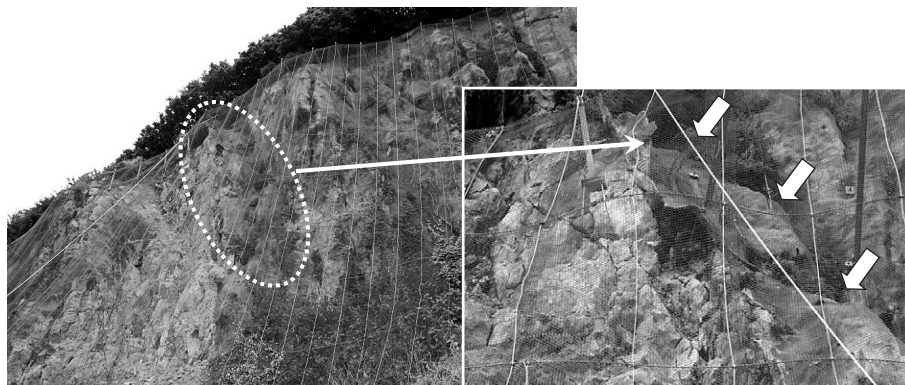
写真－2 崩落地 頭部の亀裂、風化進行状況

被災地岩盤斜面崩壊の素因は、

- ・本地域に分布する軽石凝灰岩、火山礫凝灰岩などの割れ目が発達
- ・風化により、岩盤の軟質化、細かな割れ目が

発達、割れ面の緩みの発生と考えられ崩壊前の降雨による雨水が割れ目沿いに浸透し、水圧により緩みが進展したことが誘因となり変位、崩壊へと進んだものと考えられました。

この原因と現地調査結果に基づき、被災箇所及び隣接した弱い区域を含む斜面に対して原形復旧、再度災害防止の観点から不安定な岩塊、浮石を切り崩し、割れ目の発達により緩んだ斜面全

体を吹付法砕工（□400-2,000×2,000）とロックボルト（ $l=4.5\text{m}\sim 6.0\text{m}$ ）によって抑止することとしました。

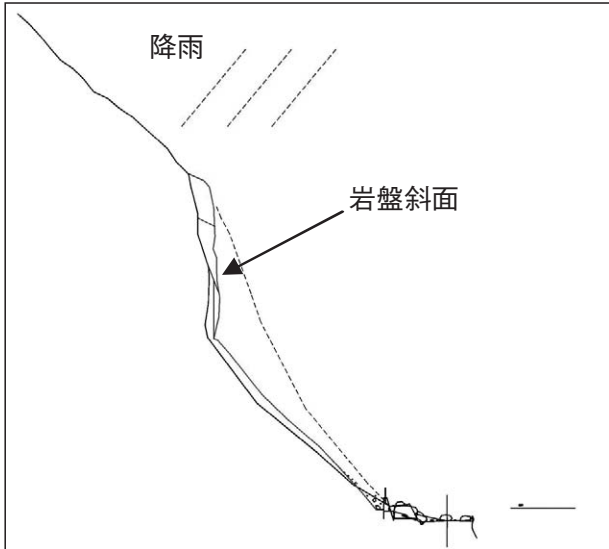
① 降雨前の状況  
風化により節理面の劣化が進行

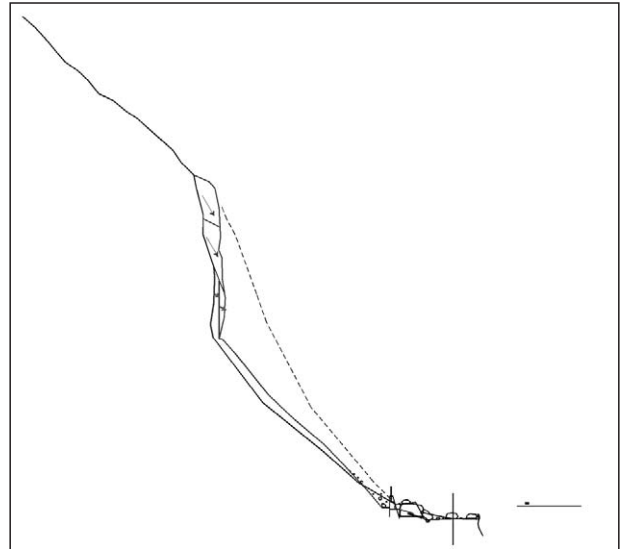
③ 変異の進行とともに下部岩盤の抵抗力が低下し、崩壊にいたる

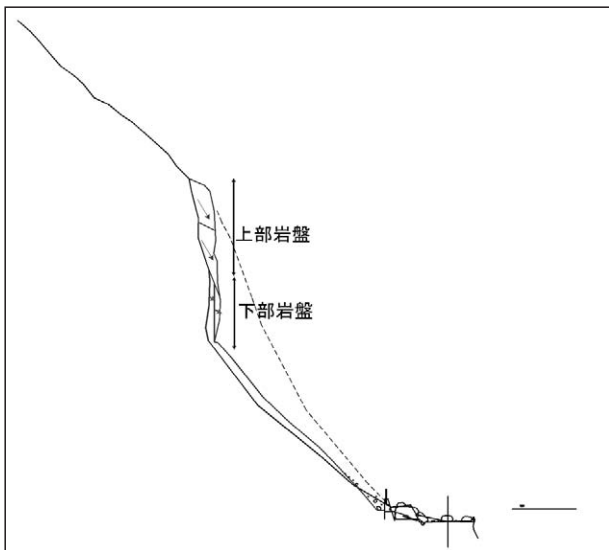
② 降雨の浸透により上部岩盤の割れ目が緩み、下部岩盤が圧力を受ける

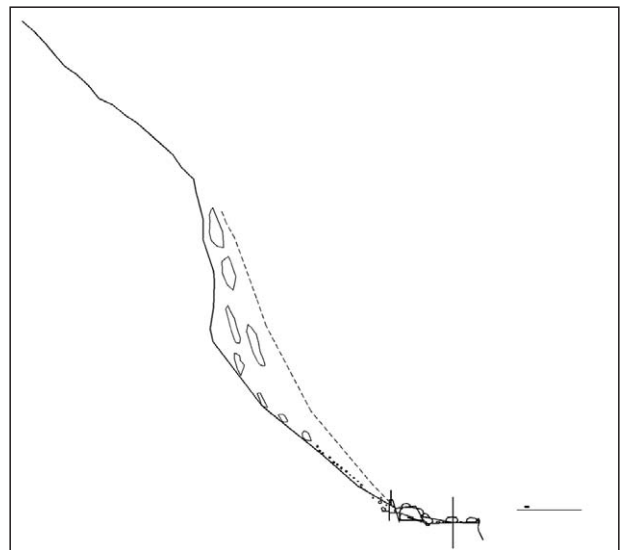
④ 崩壊した岩盤は下方モルタル吹付斜面を削り、コンクリート擁壁を倒壊し、路面を埋塞

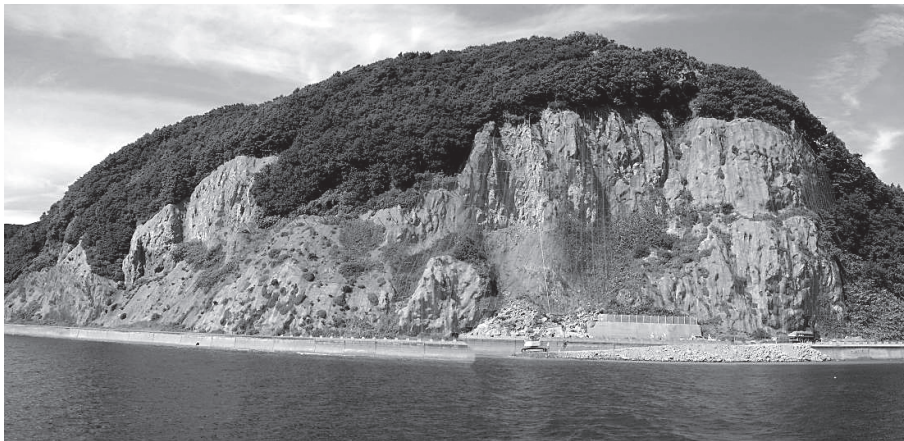
被災箇所海からの全景
