平成25年9月の台風18号による県道屋形崎 小江渚崎線道路災害復旧事業について

.....香川県小豆総合事務所

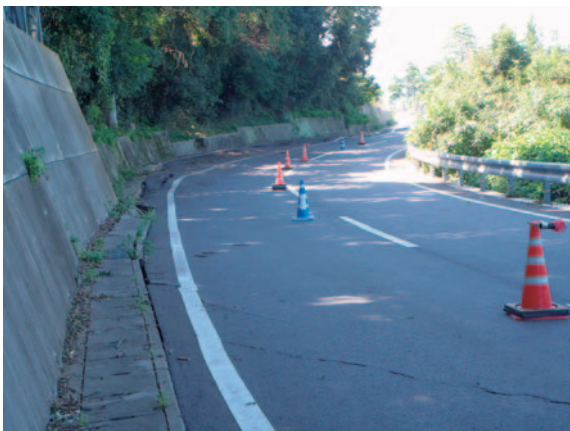
台風18号通過後、アスファルト舗装面の亀裂や沈下の発生を、延長約100mにわたり確認しました。

全景（起点側より撮影）

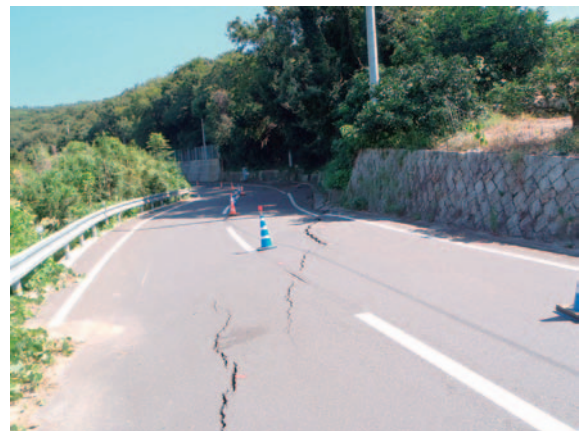
全景（終点側より撮影）

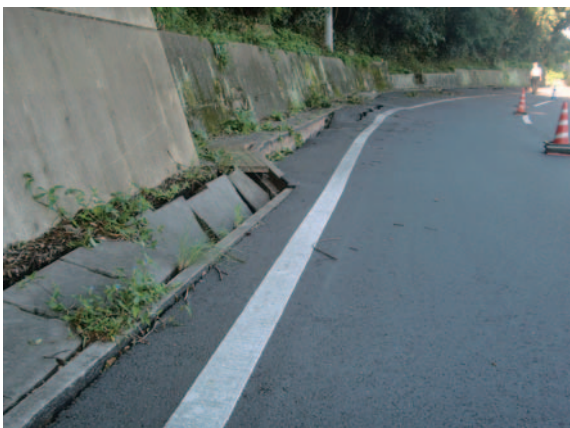
水路及び舗装の損傷

周辺地域が、地すべり地形の特徴である緩傾斜であること、また、道路面の亀裂発生が段階的に緩やかに発生したことなどから、被災原因は、道路を含んだ周辺地域一帯の地すべりと推測しました。

水路復旧工 L = 61m

舗装復旧工 N = 1 式

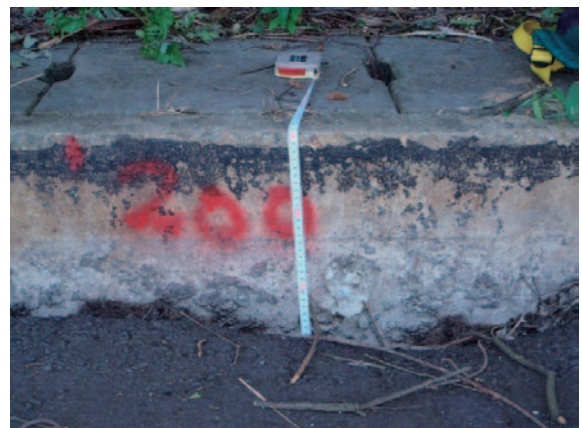
水路と舗装の段差

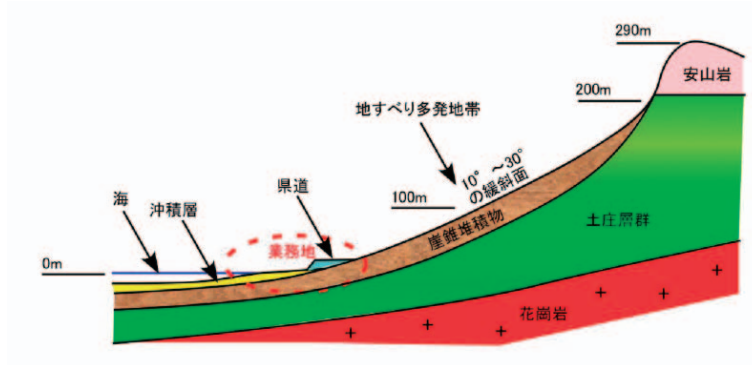
被災箇所周辺の模式断面図

これらの結果や、ボーリングデータなど各種資料から、道路面下約12mをすべり面として対策工法の検討を行いました。

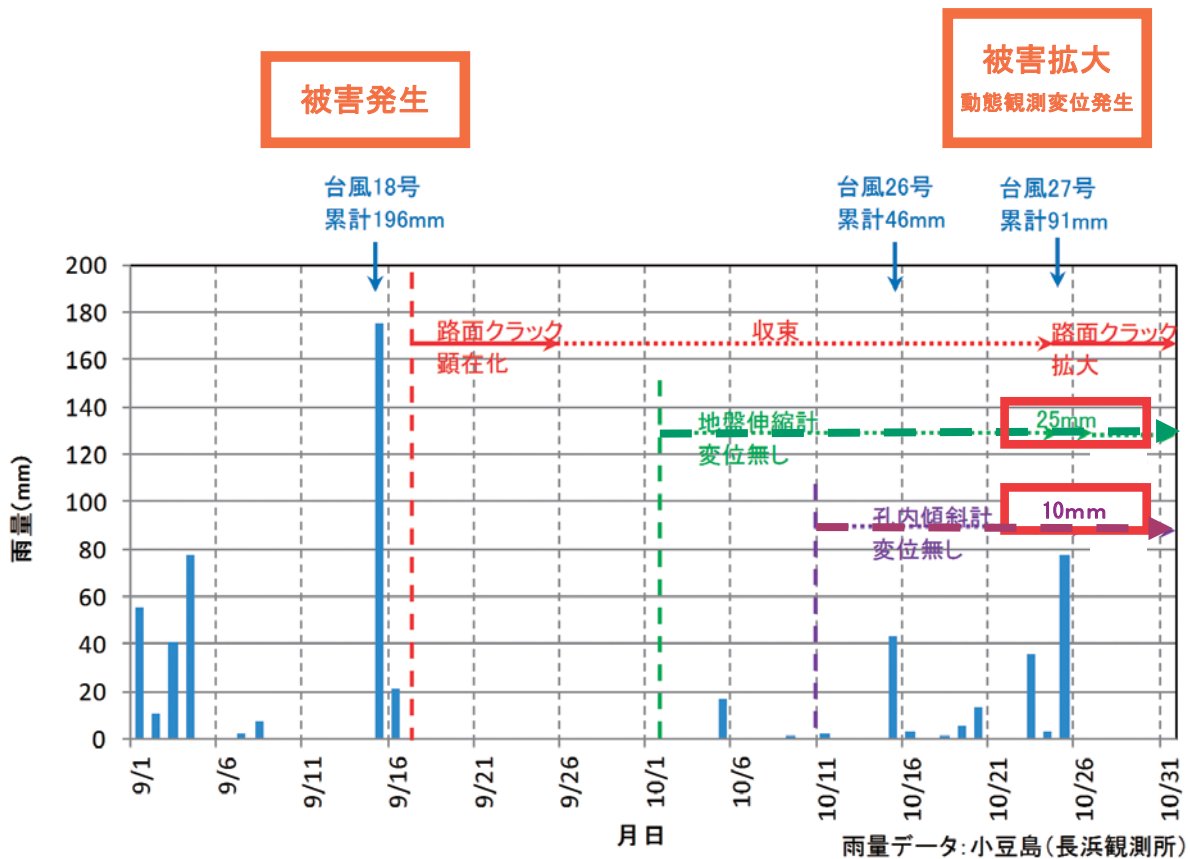
動態観測経緯図

地盤伸縮計を設置して動態観測を開始し、観測開始直後の降雨（台風27号）により、地盤伸縮計に25mm、孔内傾斜計に10mmの変位を観測しました。

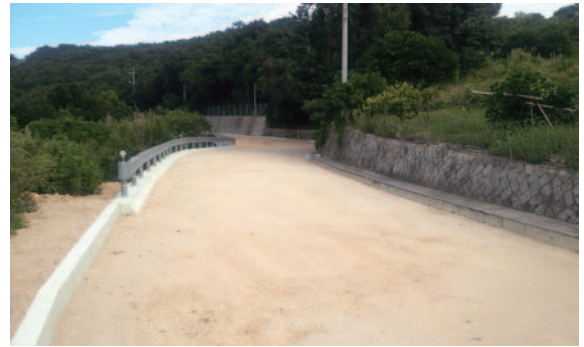
復旧完了写真（舗装工事前）終点側より

H26.9月末時点で、鋼管杭工事は終了し、復旧は、舗装工事を残すのみとなりました。
