佐賀県で発生した近年の災害について

佐賀県県土整備部河川砂防課海岸・防災担当

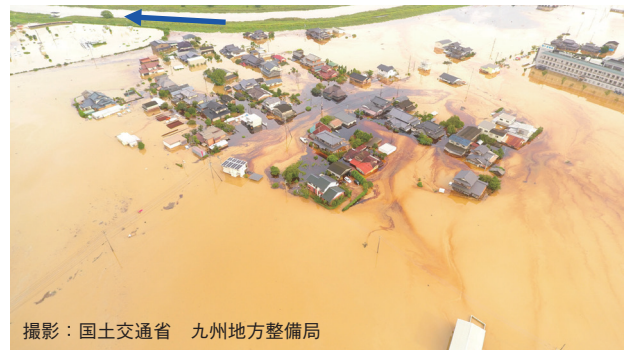
杵島郡大町町では、六角川流域での内水氾濫により鉄工所が浸水し、溢れた油が敷地外へ流出したため、近隣の病院、住宅、工場及び農地に油が付着するなど複合的な被害が発生しました。

写真－1 令和元年災害 大町町周辺の浸水と油流出状況

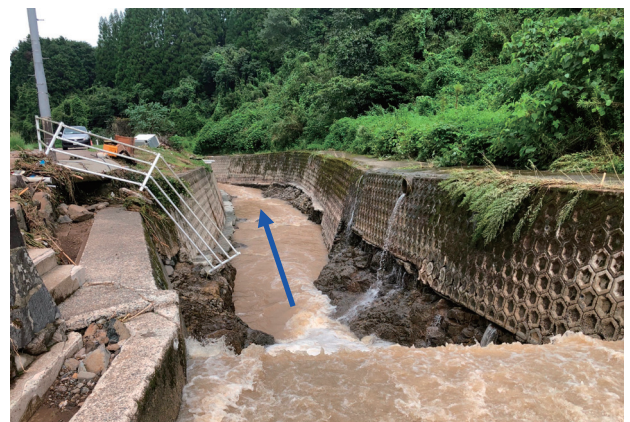
写真－2 令和元年災害 河床洗掘状況

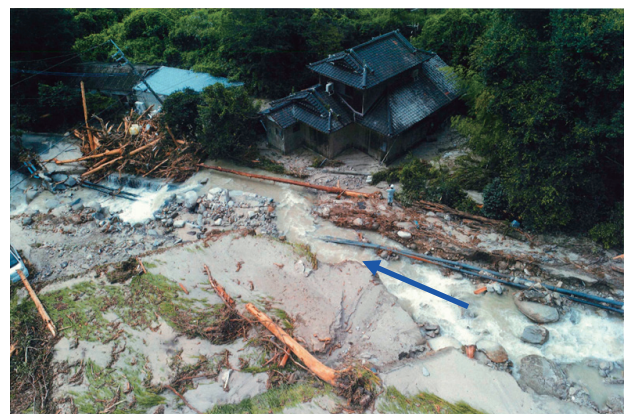
佐賀市金立町では、土石流により家屋半壊2戸、土砂流入人家12戸、市道が200mにわたって埋没し、道路内に埋設されていた水道送水・配水管が被災したことで750戸が断水するなどライフラインに影響が出ました。

写真－3 令和元年災害 土石流被害状況

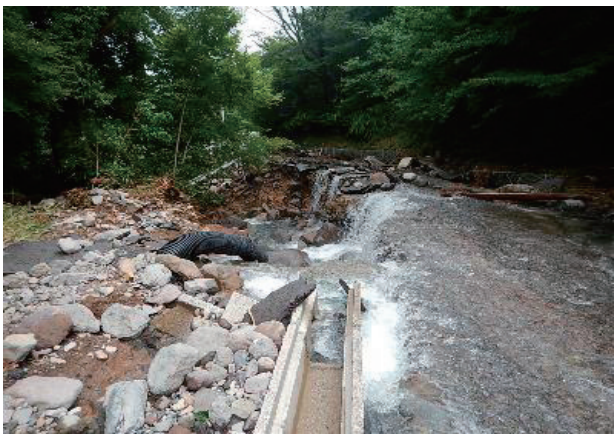
写真-4 令和2年災害 道路路肩崩壊状況

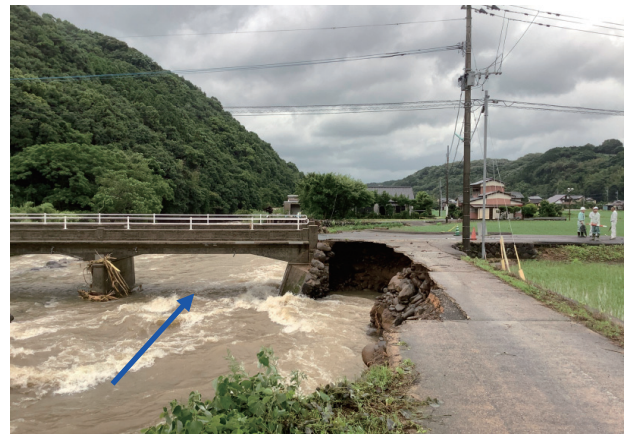
写真-5 令和2年災害 河川護岸流出状況

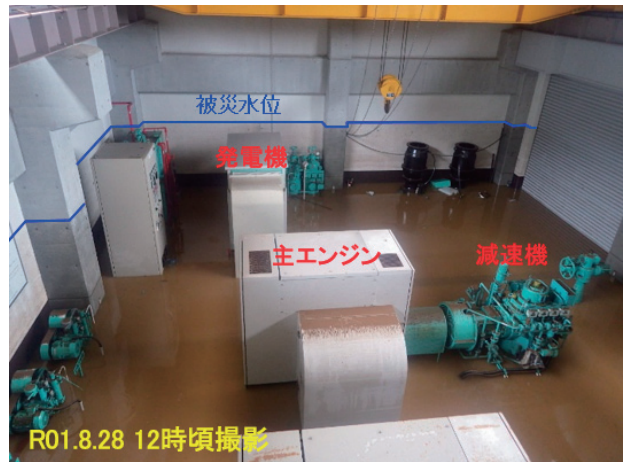
浸水により排水機場屋内で床上 1.85m、屋外で 2.15m 浸水し、浸水解消後の調査の結果、主エンジン、操作盤など、ほぼすべての機械・電気設備の被災が確認されました。

写真－6 排水機場建屋内浸水状況

水没した電気設備は、内部部品への異物の侵入、不純物の残留、錆の発生や腐食により絶縁不良による漏電や動作不良を起こす恐れがあるため、すべて更新としました。

機器ごとに機器への泥水・異物の流入状況を確認し分解・清掃・整備の可能なものについてはオーバーホールを基本とし、機器ごとに経済性など総合的に優れた復旧方法を選定しました。
