「若狭町神子の道路災害 復旧事業について」

福井県嶺南振興局
道路保全課 主査
永谷 隆一

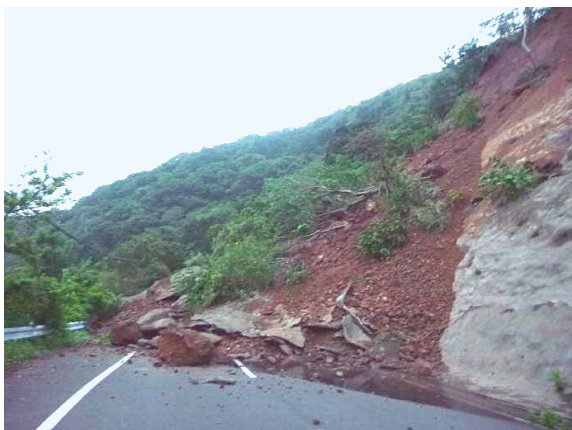
写真-1 5月30日崩壊状況

5月30日18時15分頃に地元住民から土砂崩れの第一報がもたらされました。県道の山側モルタル吹付面が崩れ、崩土が県道全面を塞ぎ、常神・神子の集落が孤立しました(写真-1)。被災原因は29日から降り続いた(24時間雨量202mm)雨が浸透し崩壊に至ったと考えられます。このとき若狭町の対応は早く、18時30分には災害対策本部が設置され、即座に災害に巻き込まれた人がいないか安否確認がなされ人的被害が無いことが確認されました。

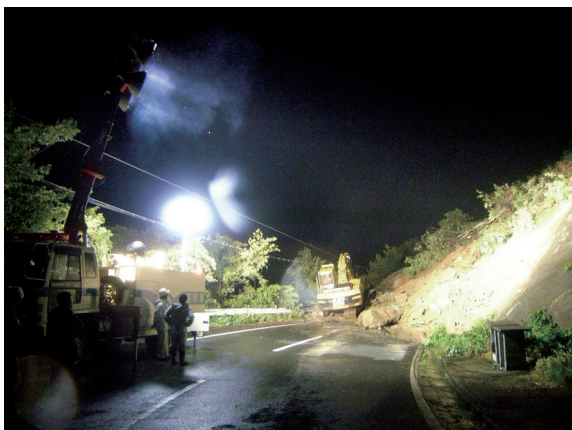
写真-2 5月31日未明の作業状況

日付が変わる31日の0時50分には現地に照明車が到着したことから、孤立状態という住民の不安軽減を図るため崩土の一部撤去を開始し、朝7時

には歩行者の歩ける幅を確保し職員が安全を確認しながら通しました（写真-2、3）。地元住民と協議を行い6月1日からは全面通行止とし土砂撤去と仮設防護柵の設置を行い15日からは片側交互交通に移行しました（写真-4）。通行止期間中の住民の移動については、町が観光用のグラスボートを運行し生活物資も運ばれました。

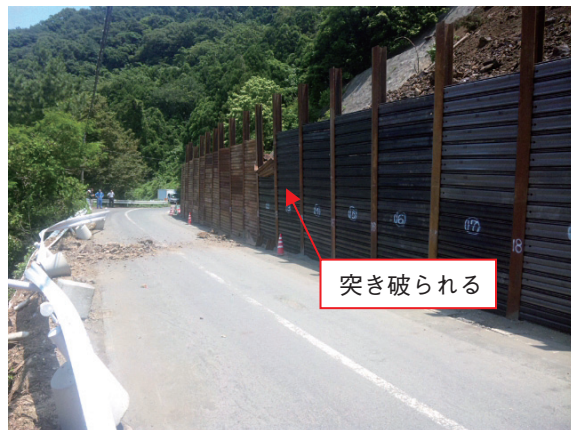
写真-5 6月21日再崩壊の状況

斜面上部の不安定土塊と崩土の除去、仮設防護柵の設置が完了し、復旧工法の設計を進めていた中、6月21日11時頃、崩壊斜面の上部が再び崩壊し、仮設防護柵の一部が突き破られました。幸いにも通行車両は無く人的被害はありませんでしたが、このとき、1日からの崩土撤去中にこの崩壊が生じなくて本当に良かったと怖い思いをしました（写真-5）。

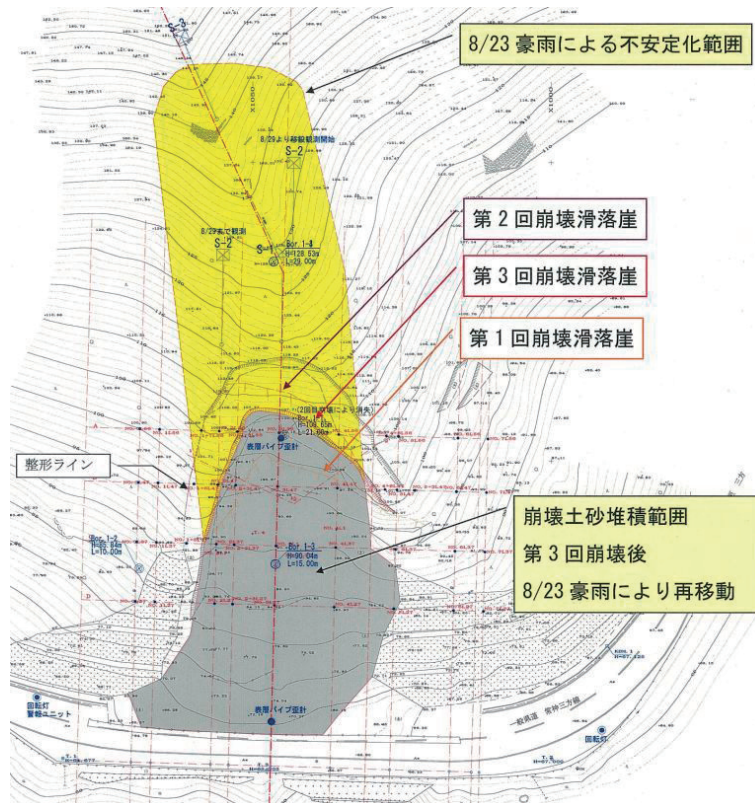
図-4 被災状況平面図

8月22日から23日にかけての24時間雨量91mmの降雨により崩土が再移動し、法面上部においては

斜面に亀裂が発生し不安定領域の拡大が確認されました。図-4に被災状況平面図、図-5に降雨状況図を示します。
