「災害復旧事業に携わって」

鹿児島県大隅地域振興局
建設部土木建築課
道路維持第2係 土木技師
岩崎 亮介

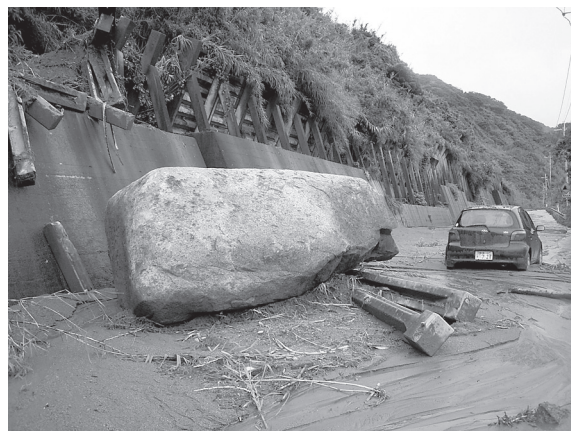
隅半島の主要道路である国道269号はいたる所で崩土や落石により寸断されていました。(写真-1)また、被害状況を確認しようにも迂回路もなく土砂を除去しなければ、前に進めないため、先輩主査と5km程被災現場を歩いて乗り越えながら被災状況を確認したのを覚えています。その日は朝から夜まで何も口にしていなかったため、夜中に立ち寄ったファミリーレストランで先輩と食事をしながら、「これは明日から大変になるね」と話したのを覚えています。

写真-1 平成19年災被災状況
(国道269号佐多浮津での落石・崩土状況)

(写真－5) 落石と大量の崩土により既設ロックバリアーが被災したため、メガロックキーパーによる復旧を行いました。

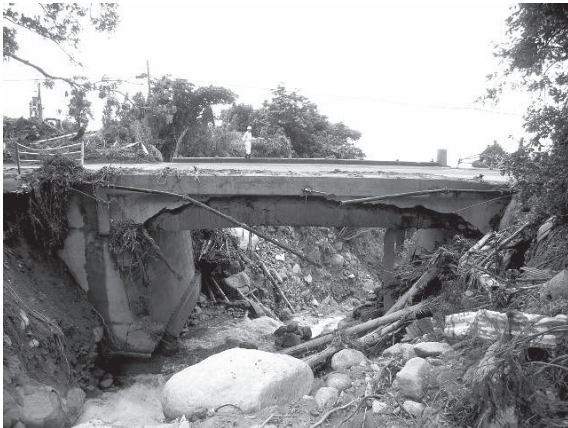
写真-2 平成19年災被災状況
(土石流により被災した国道269号炭屋橋)

というのも、最初に行った現場が土石流発生箇所(写真-2)だったのですが、自分は土石流災害を見るのも初めての経験で、ただ現場の光景に呆然としていたにも関わらず、周りの住民が「県の人がこの状況を確認して、これでどうにかなる」と感じているように思えましたし、復旧作業をする業者もまずどこを優先して復旧するかを現場で見て指示することにより、迅速な対応をしてくれるように感じました。こんな新米技師でもそのように頼りにされているのだと実感できたことが、その後災害が発生した時の対応で大きく役立っています。

(写真－6) 上流からの大規模な土石流により、橋梁が被災し、橋脚根固め・歩道部桁及び高欄の修復を行いました。

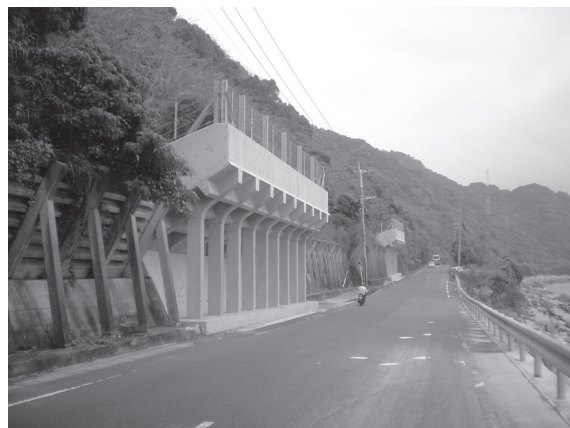
写真－5 写真－1部復旧状況

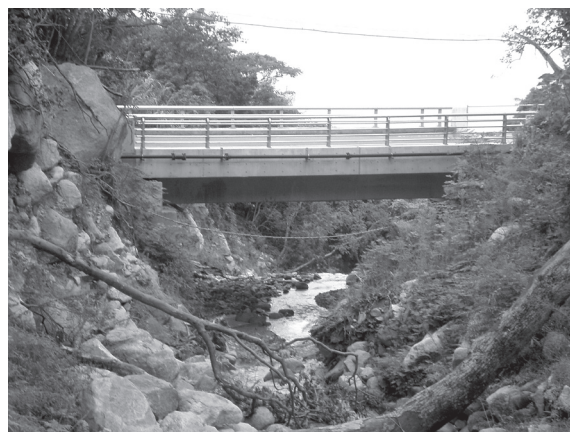
写真－6 写真－2部復旧状況

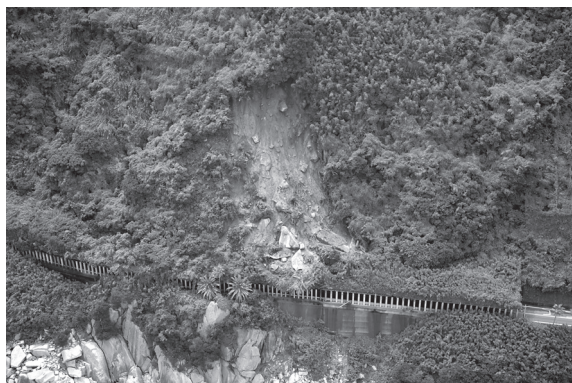
写真-7 ロックシェッド上に堆積した土砂・落石

(写真-7、8) ロックシェッド(洞門) 上部の斜面が長さ約50m、幅約50mにわたり表層崩壊をし、洞門上に1,000m²以上の土砂と落石が堆積しました。

復旧は、シェッド上に載せた重機と転石破碎機により堆積した土砂と転石を搬出し、崩壊斜面は浸食状況により、植生基材吹付工とモルタル吹付工により保護しました。また、斜面上部には破碎不可能な岩が存在したため、ワイヤーロープ掛工及び岩根固工の落石予防工を施工しました。

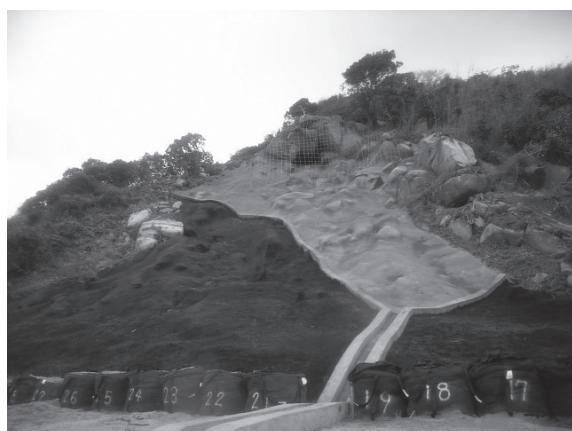
写真-8 写真-7 部復旧状況
