平成29年度
「防災セミナー」

熊本地震に関する 九州地方整備局の活動報告

九州地方整備局 総括防災調整官

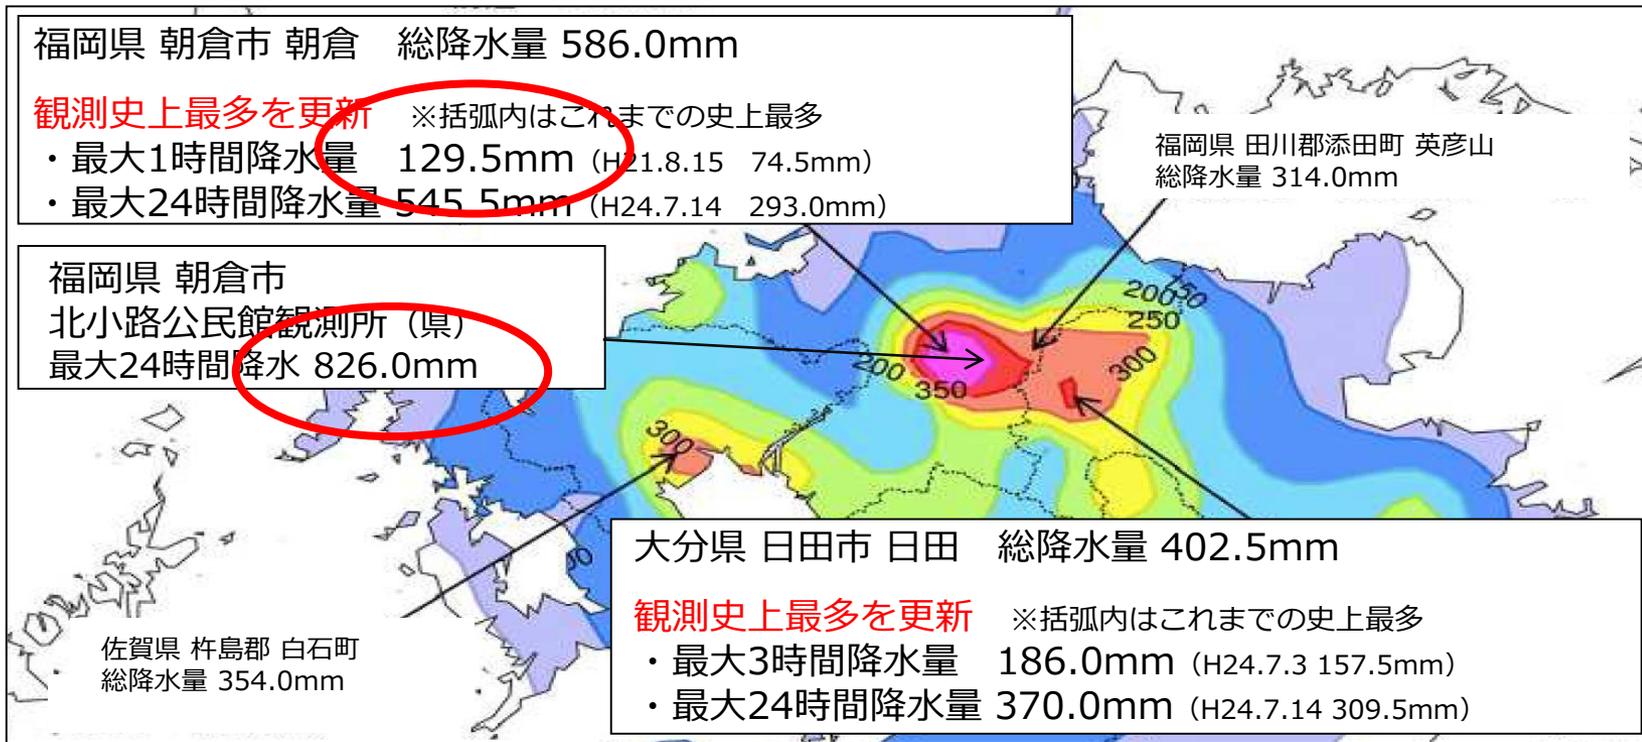
7月5日～6日の降水量分布図

九州初の大雨特別警報発令 解析雨量は朝倉市で約1,000mm、日田市で約600mm

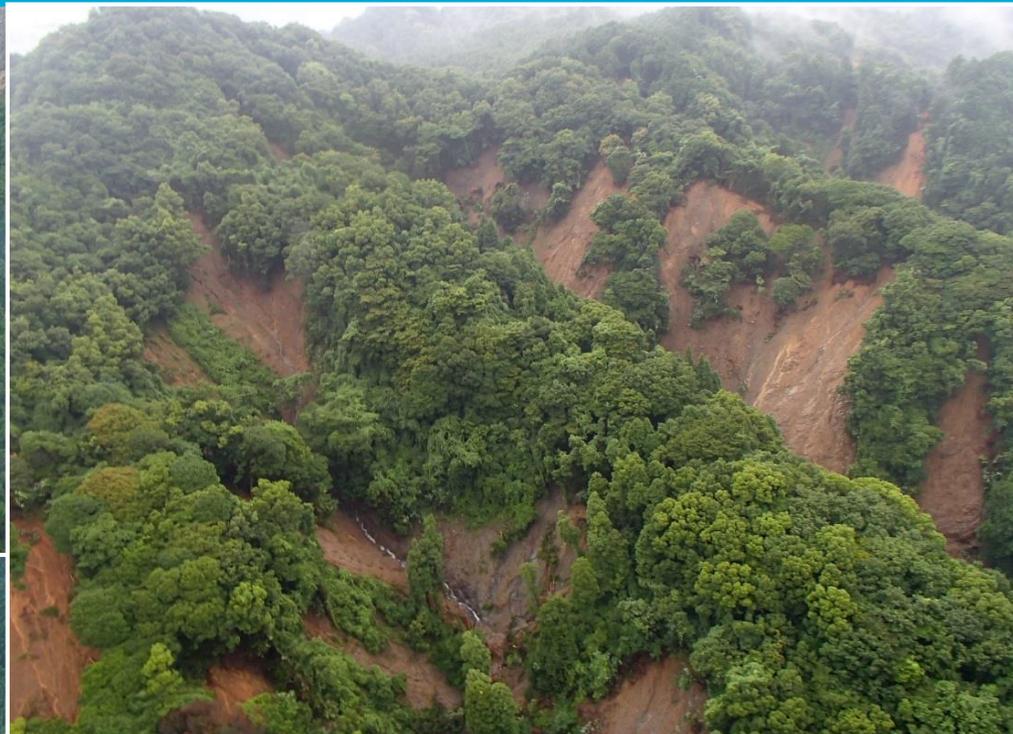
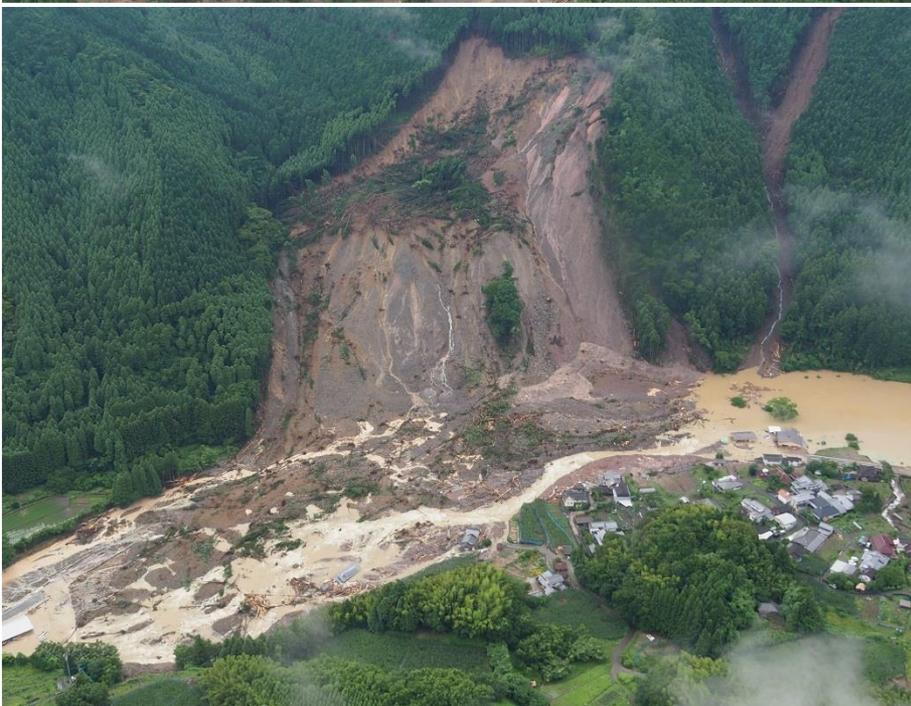
九州北部豪雨災害 山腹崩壊が多数発生

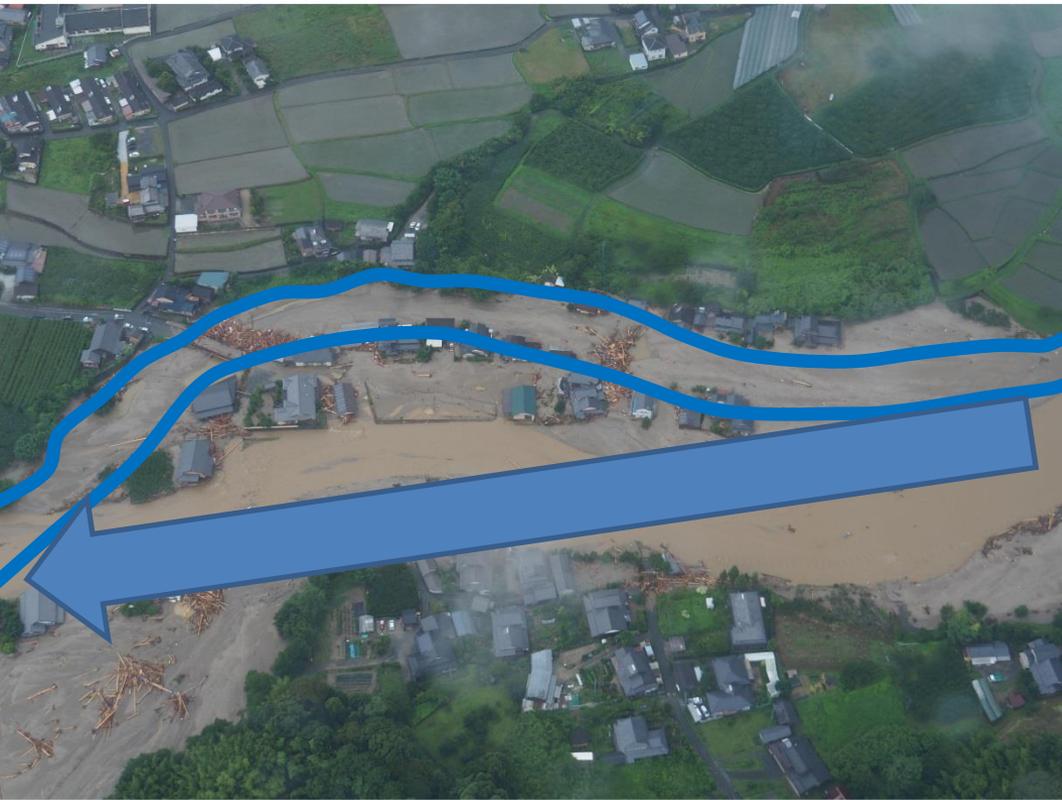
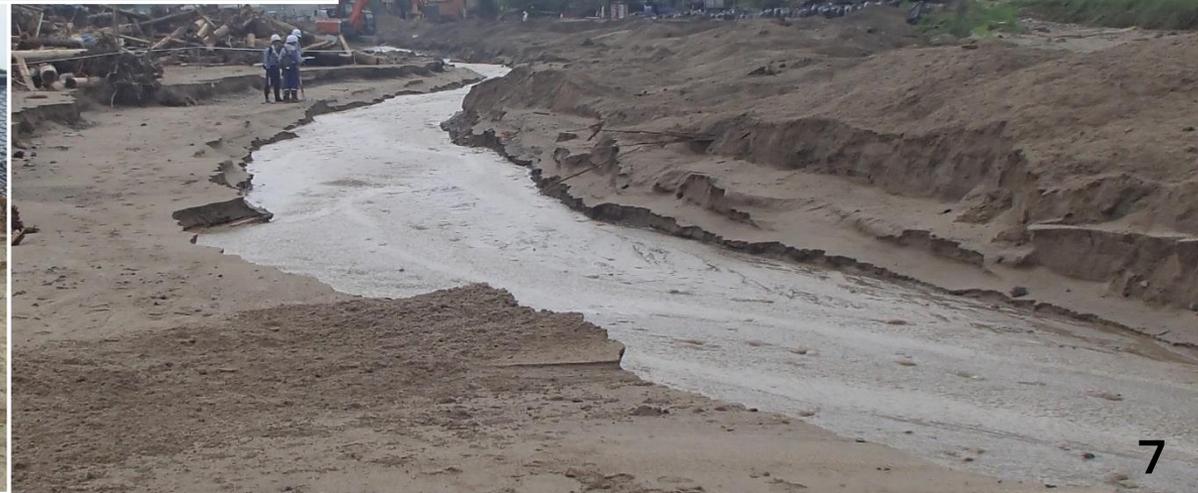
九州北部豪雨災害 赤谷川被災状況

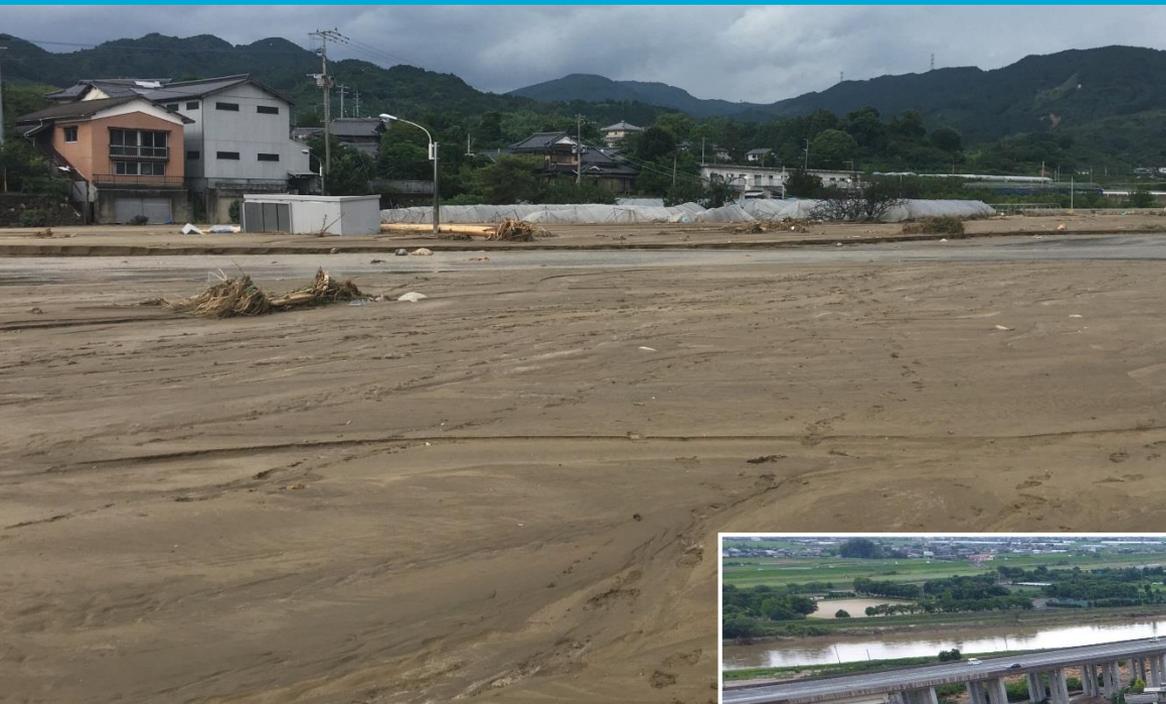
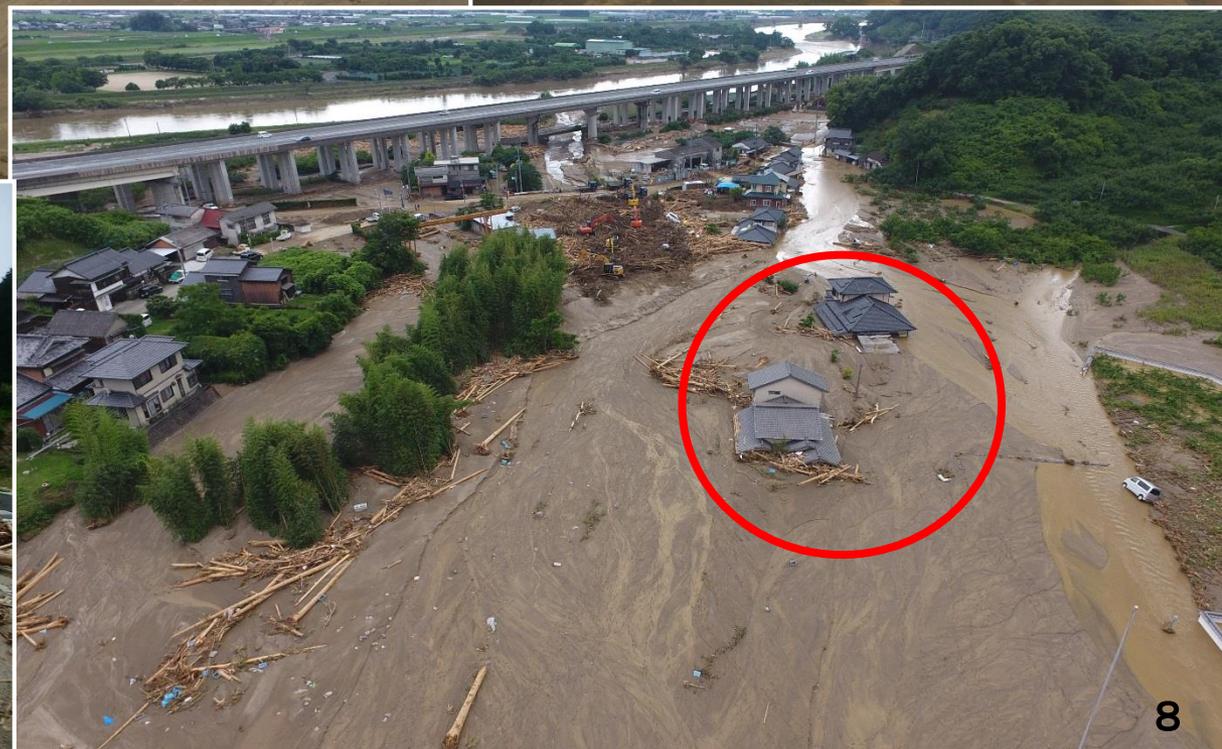
九州北部豪雨災害 北川被災状況

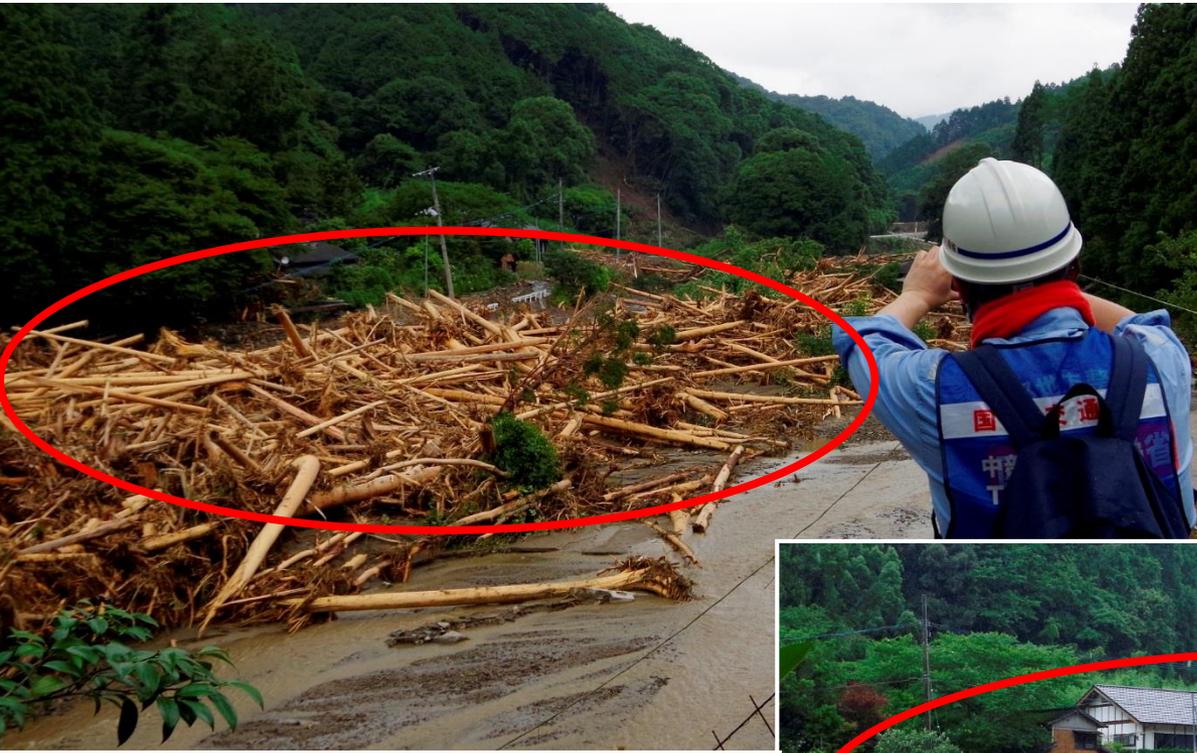
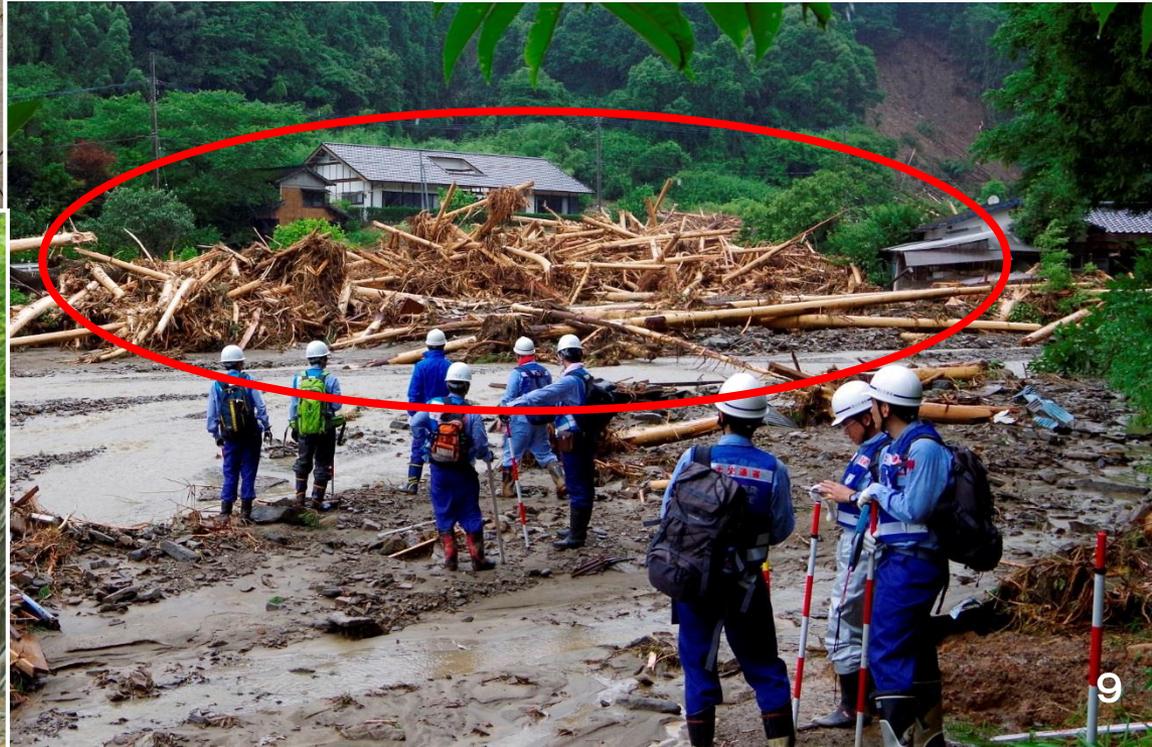
九州北部豪雨災害 奈良ヶ谷川被災状況

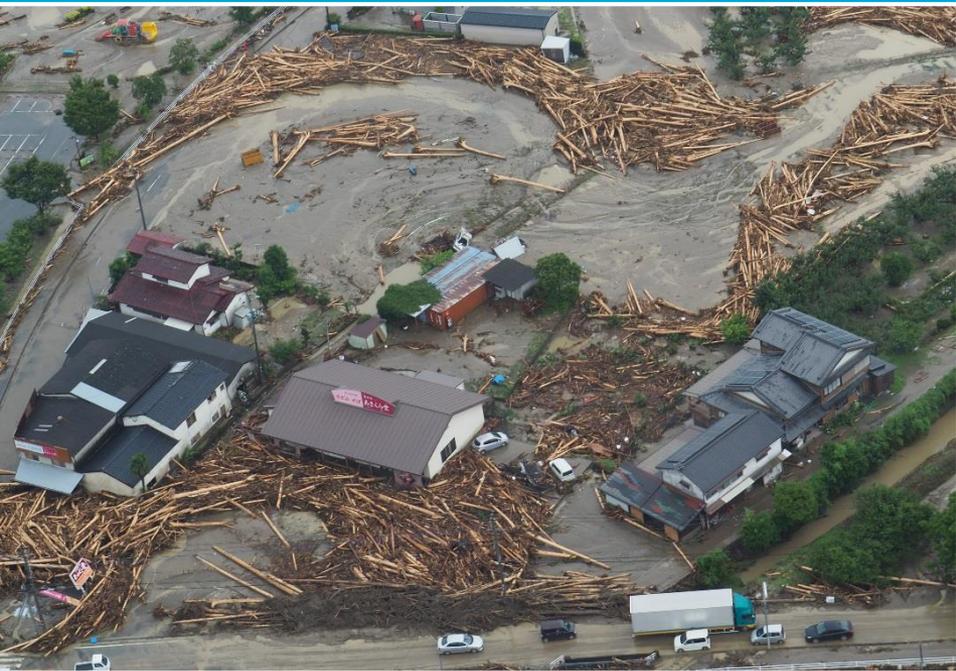
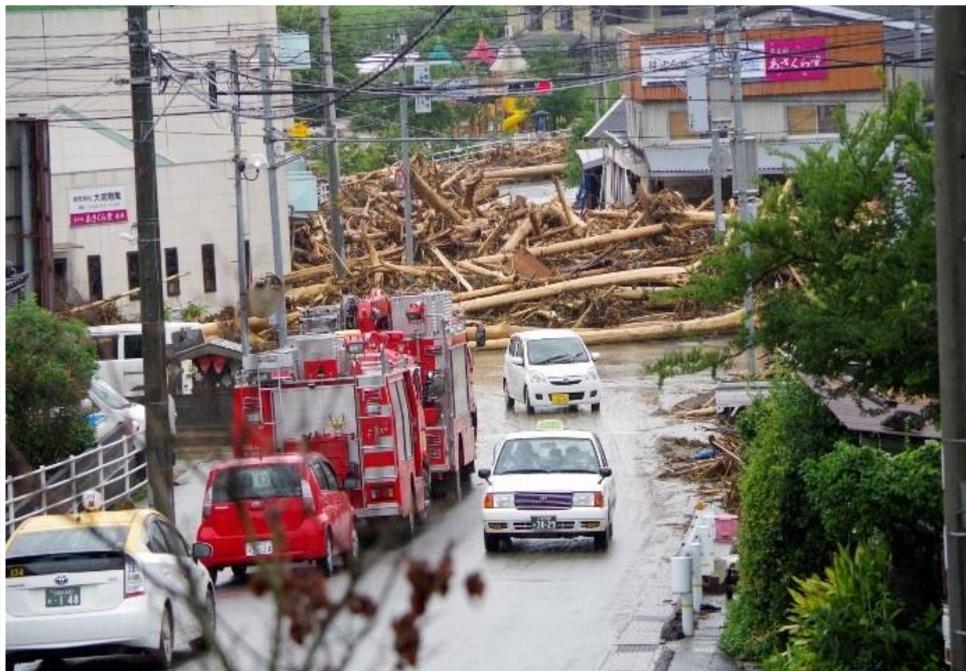
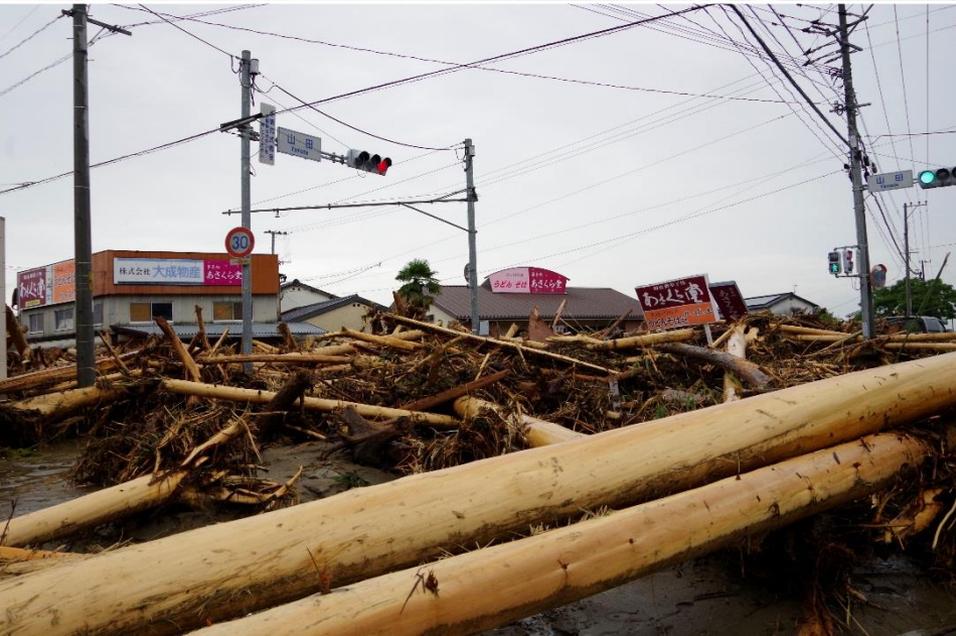
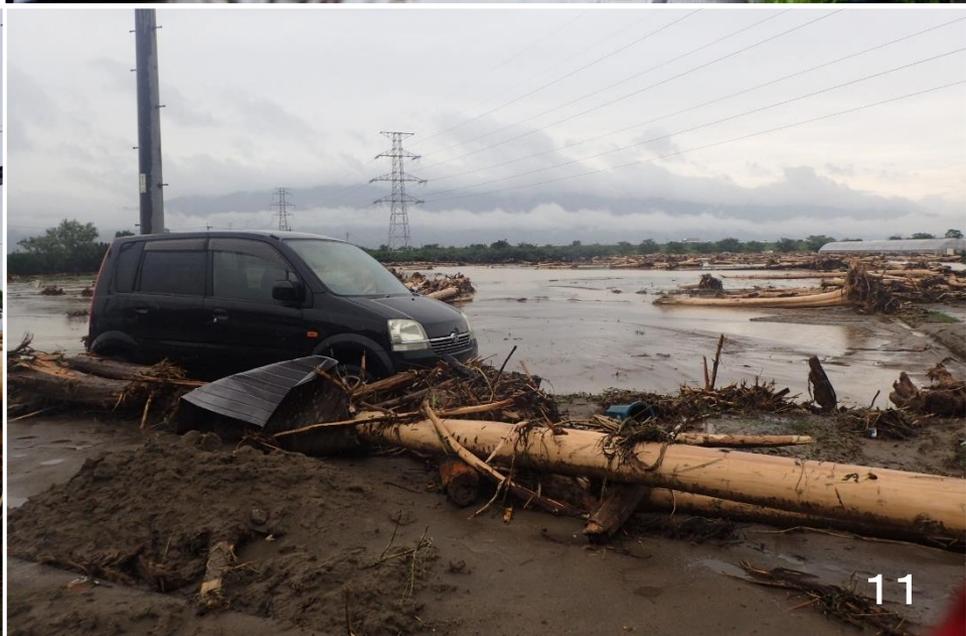
九州北部豪雨災害 大量の土砂や流木が市街地へ

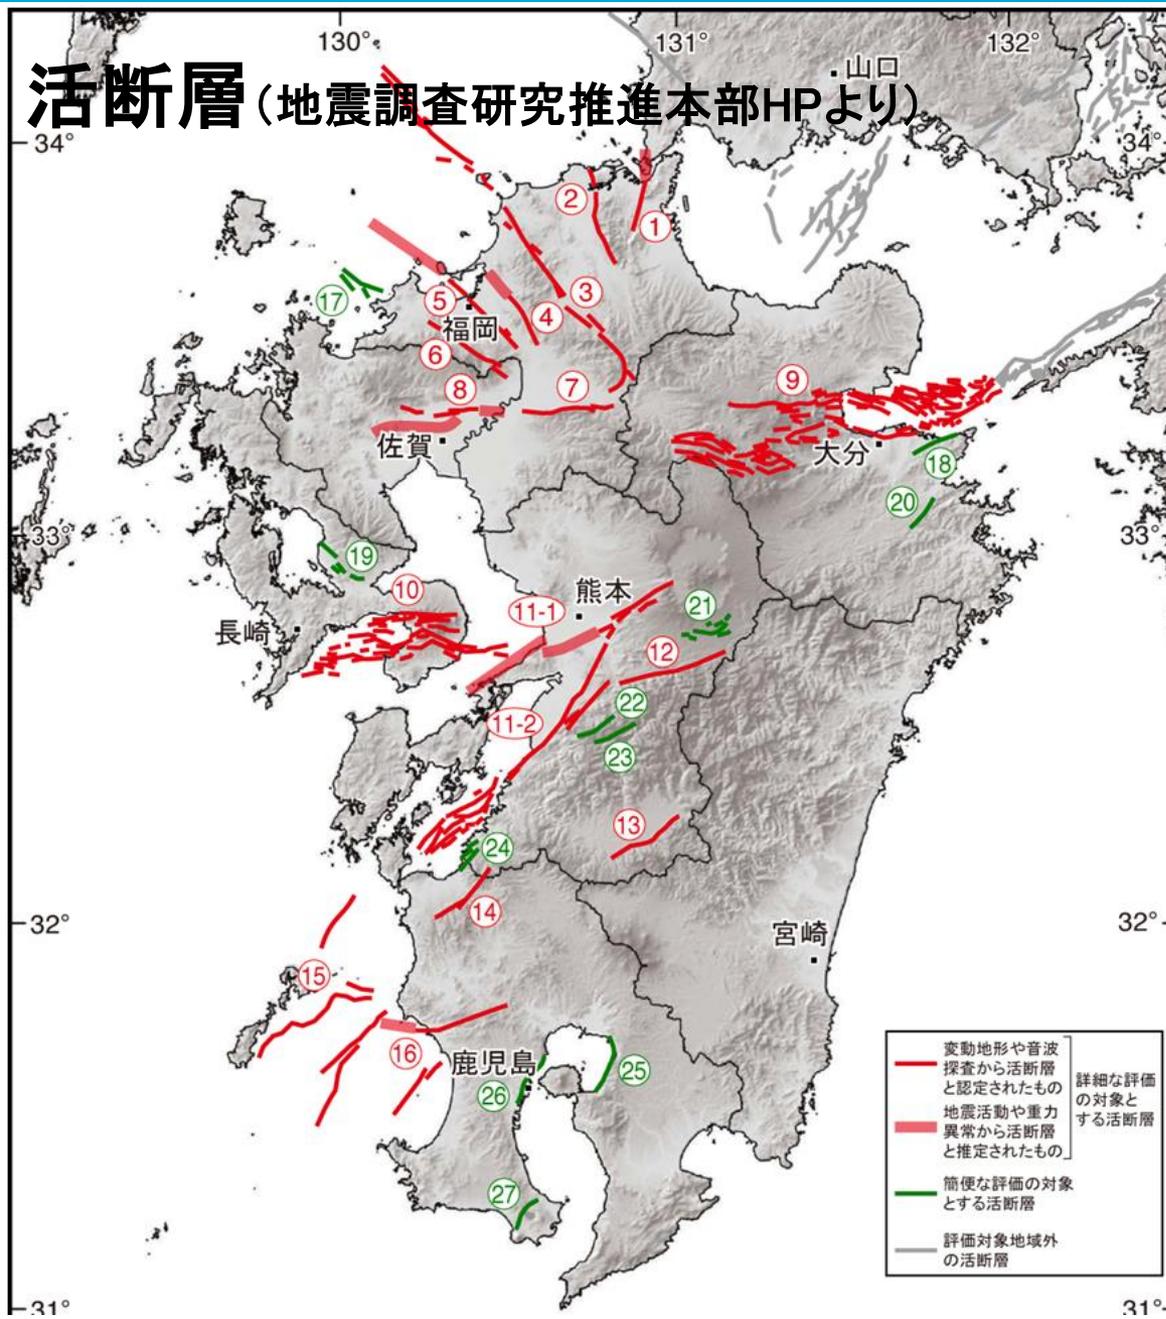
活断層 (地震調査研究推進本部HPより)

詳細な評価の対象とする活断層

- ①:小倉東断層
- ②:福智山断層帯
- ③:西山断層帯
- ④:宇美断層
- ⑤:警固断層帯 2005
- ⑥:日向峠-小笠木峠断層帯
- ⑦:水縄断層帯
- ⑧:佐賀平野北縁断層帯
- ⑨:別府-万年山断層帯
- ⑩:雲仙断層帯
- ⑪-1:布田川断層帯 2016
- ⑪-2:日奈久断層帯 2016
- ⑫:緑川断層帯
- ⑬:人吉盆地南縁断層
- ⑭:出水断層帯
- ⑮:甑断層帯
- ⑯:市来断層帯

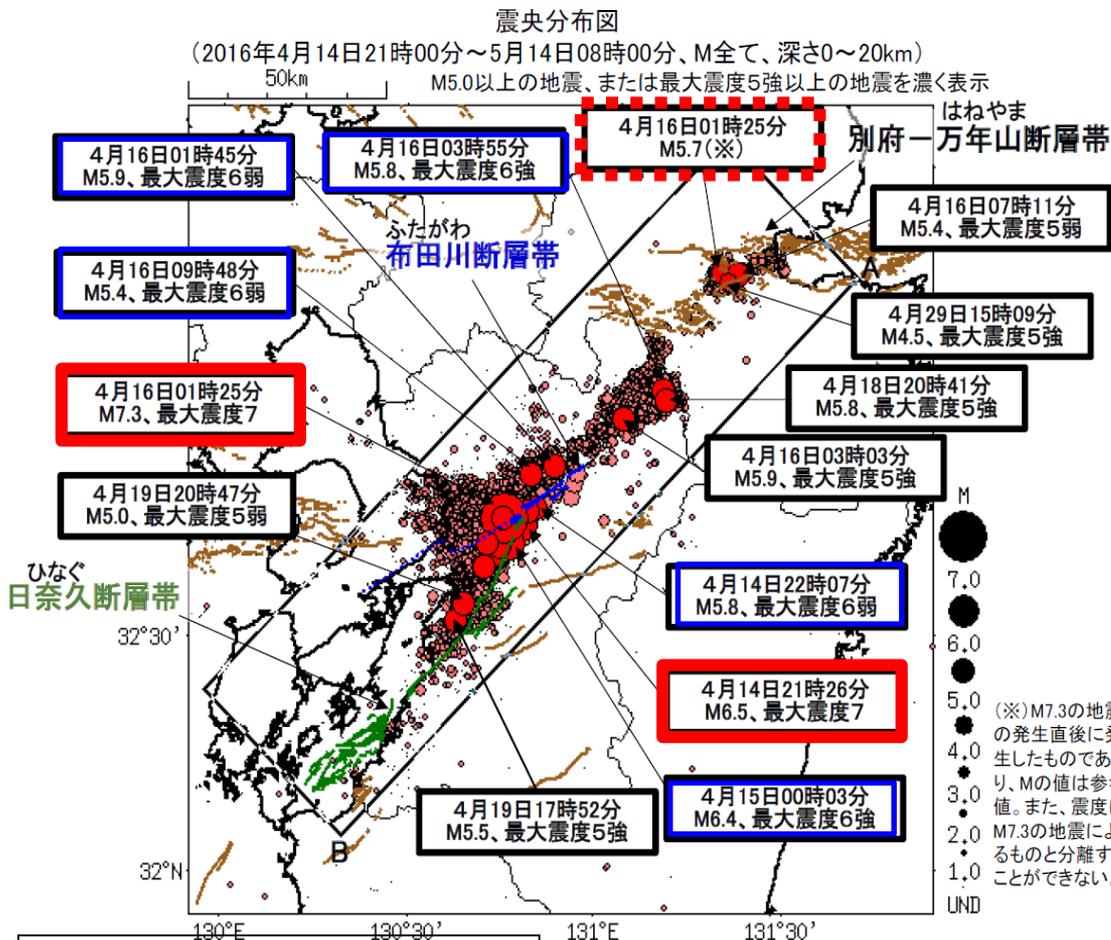
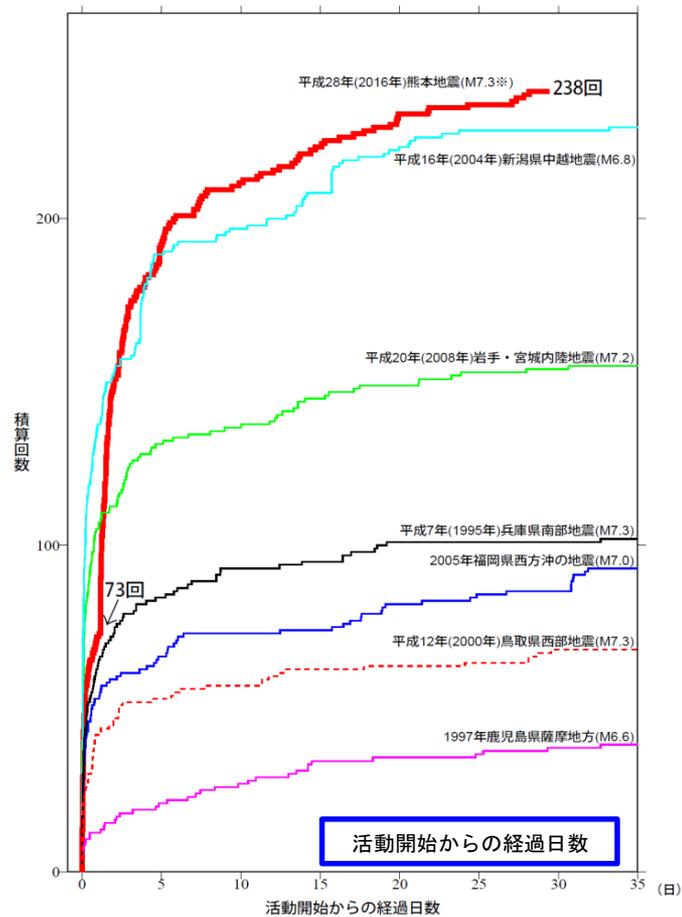
- ・平成28年4月14日の前震以降、熊本県熊本地方、阿蘇地方、大分県中部等にかけての広い範囲で地震活動が活発化。震度1以上を観測した回数は**4,196回**(平成28年12月22日時点)。
- ・過去の内陸及び沿岸で発生した主な地震との地震回数(M3.5以上)を比較すると**過去最多**。

震央分布図中の青・緑・茶色の各線は、地震調査研究推進本部の長期評価による活断層を示す。

■内陸及び沿岸で発生した主な地震の地震回数比較
※本震を含む：マグニチュード3.5以上
気象庁作成 平成28年5月14日08時00分現在 **14**

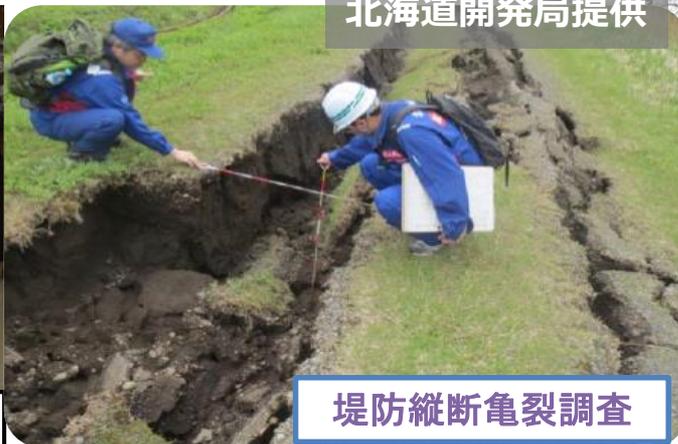
堤防縦断亀裂調査

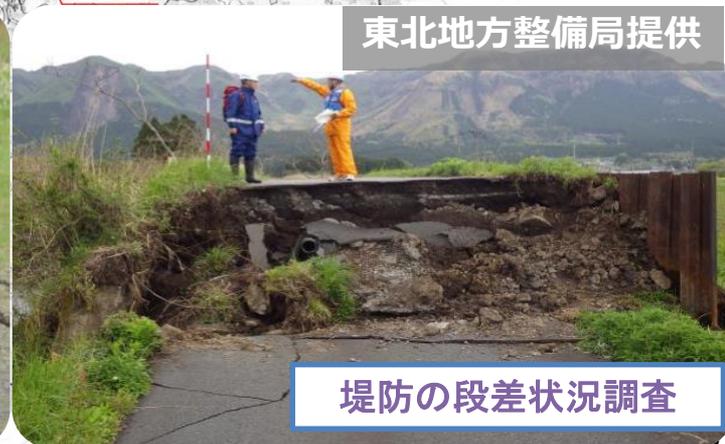
堤防の段差状況調査

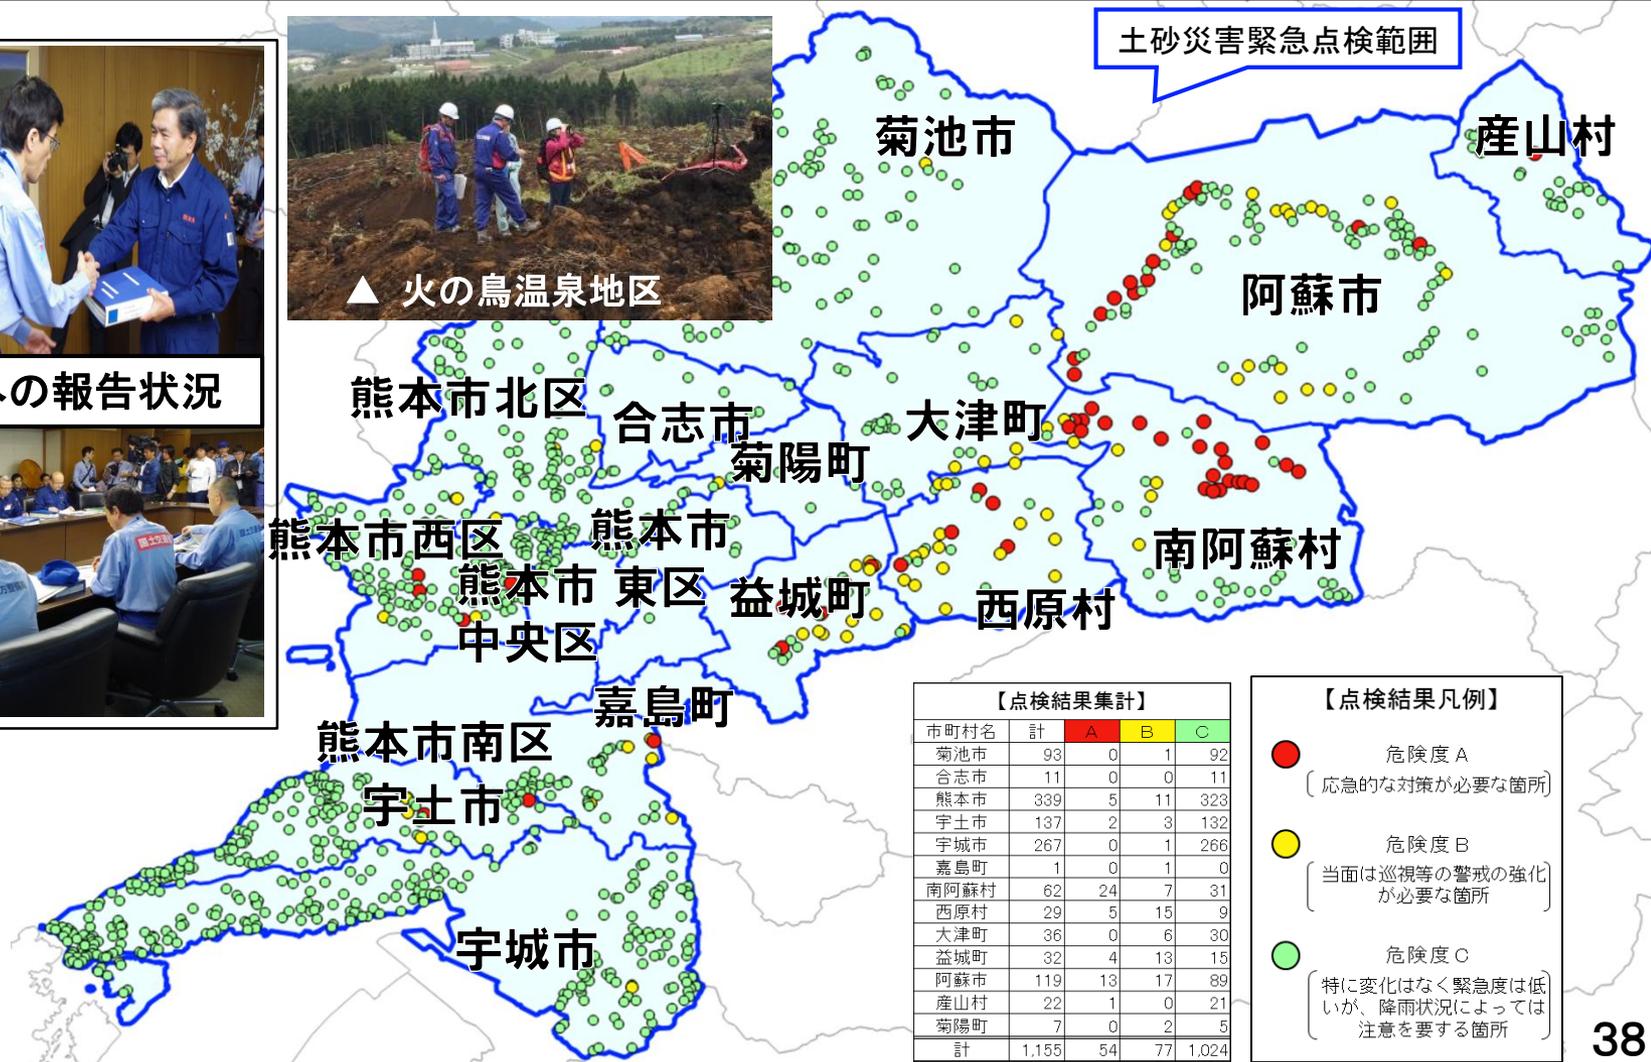
○ 平成28年4月19日～27日にかけて、国土交通省TEC-FORCE（砂防班）17班（北海道2班、北陸2班、関東2班、中部2班、近畿2班、中国2班、四国2班、九州2班、沖縄総合事務局1班）により、今後の警戒避難、応急的な対応に資することを目的に土砂災害危険箇所の緊急点検を1,155箇所を実施。4月28日には、その成果を蒲島熊本県知事へ報告。

▲ 火の鳥温泉地区

市町村名	計	A	B	C
菊池市	93	0	1	92
合志市	11	0	0	11
熊本市	339	5	11	323
宇土市	137	2	3	132
宇城市	267	0	1	266
嘉島町	1	0	1	0
南阿蘇村	62	24	7	31
西原村	29	5	15	9
大津町	36	0	6	30
益城町	32	4	13	15
阿蘇市	119	13	17	89
産山村	22	1	0	21
菊陽町	7	0	2	5
計	1,155	54	77	1,024

- 危険度 A
〔応急的な対策が必要な箇所〕
- 危険度 B
〔当面は巡視等の警戒の強化が必要な箇所〕
- 危険度 C
〔特に変化はなく緊急度は低い
が、降雨状況によっては
注意を要する箇所〕

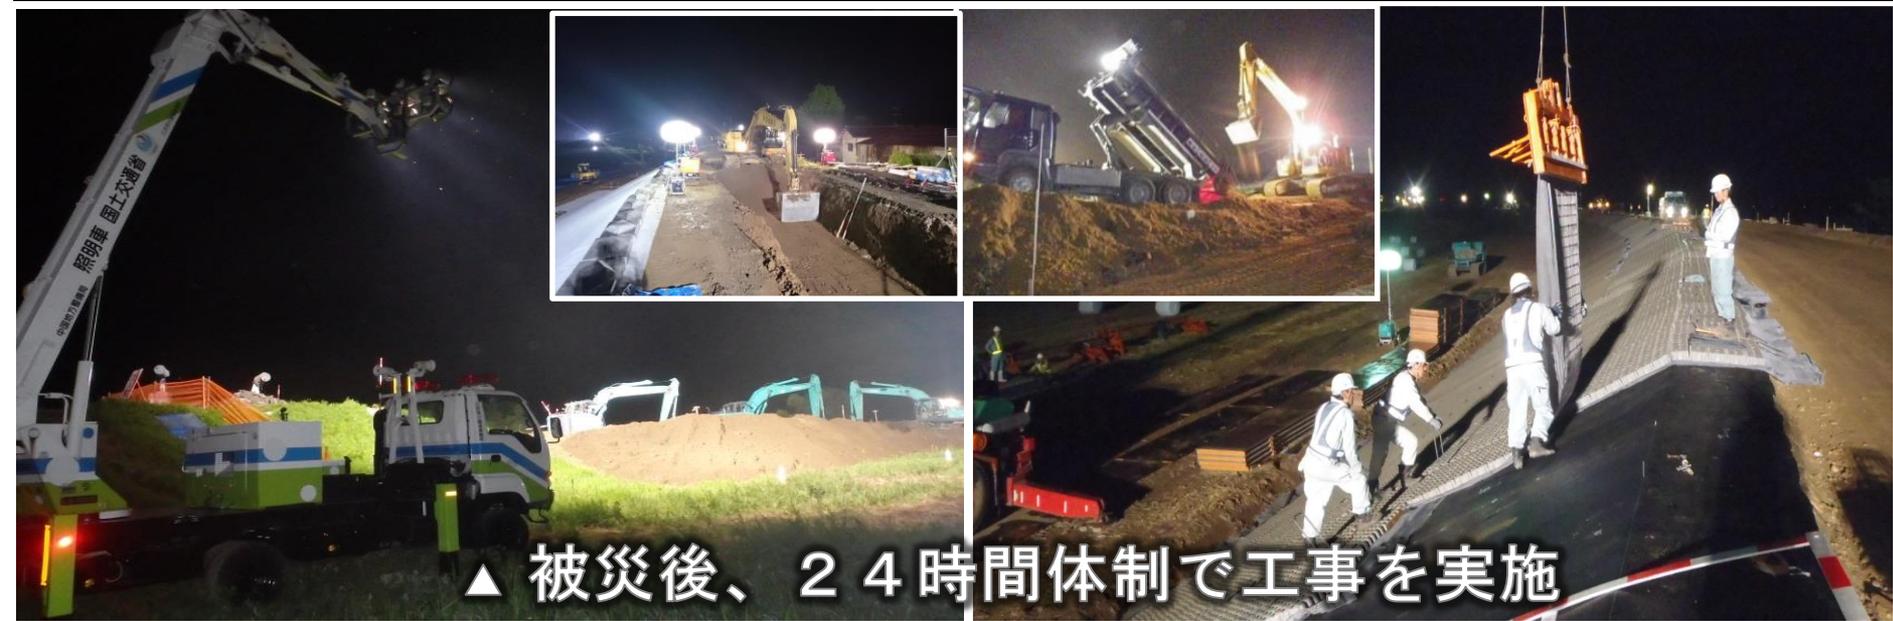
○ 熊本地震により、地盤沈下や亀裂が発生した緑川の堤防において、梅雨の前に応急復旧工事を完了させるため、地元建設会社の協力のもと、発災の翌日から24時間体制で緊急復旧工事を実施し、5月9日に完成

▲ 被災後、24時間体制で工事を実施

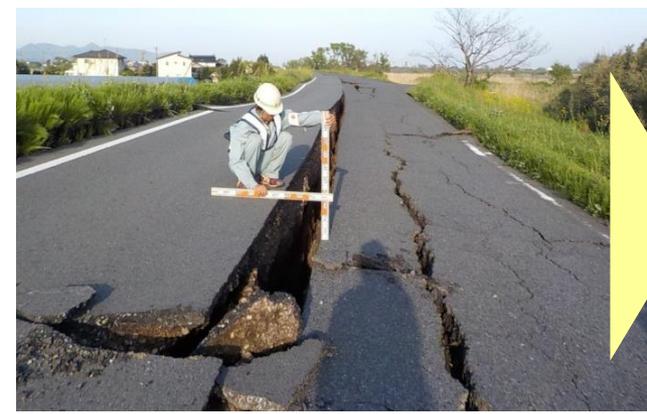
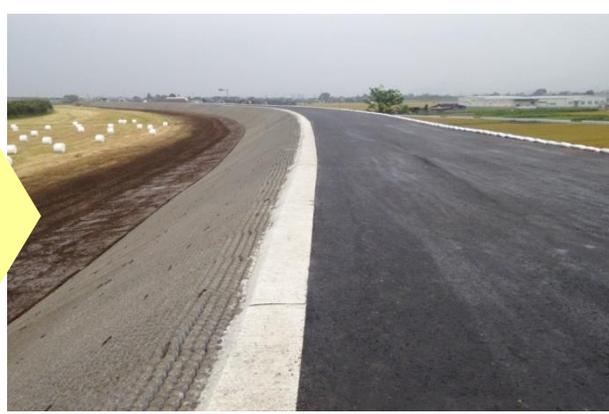
△大きな亀裂が走った堤防の被災状況調査

△応急復旧工事が完了した堤防

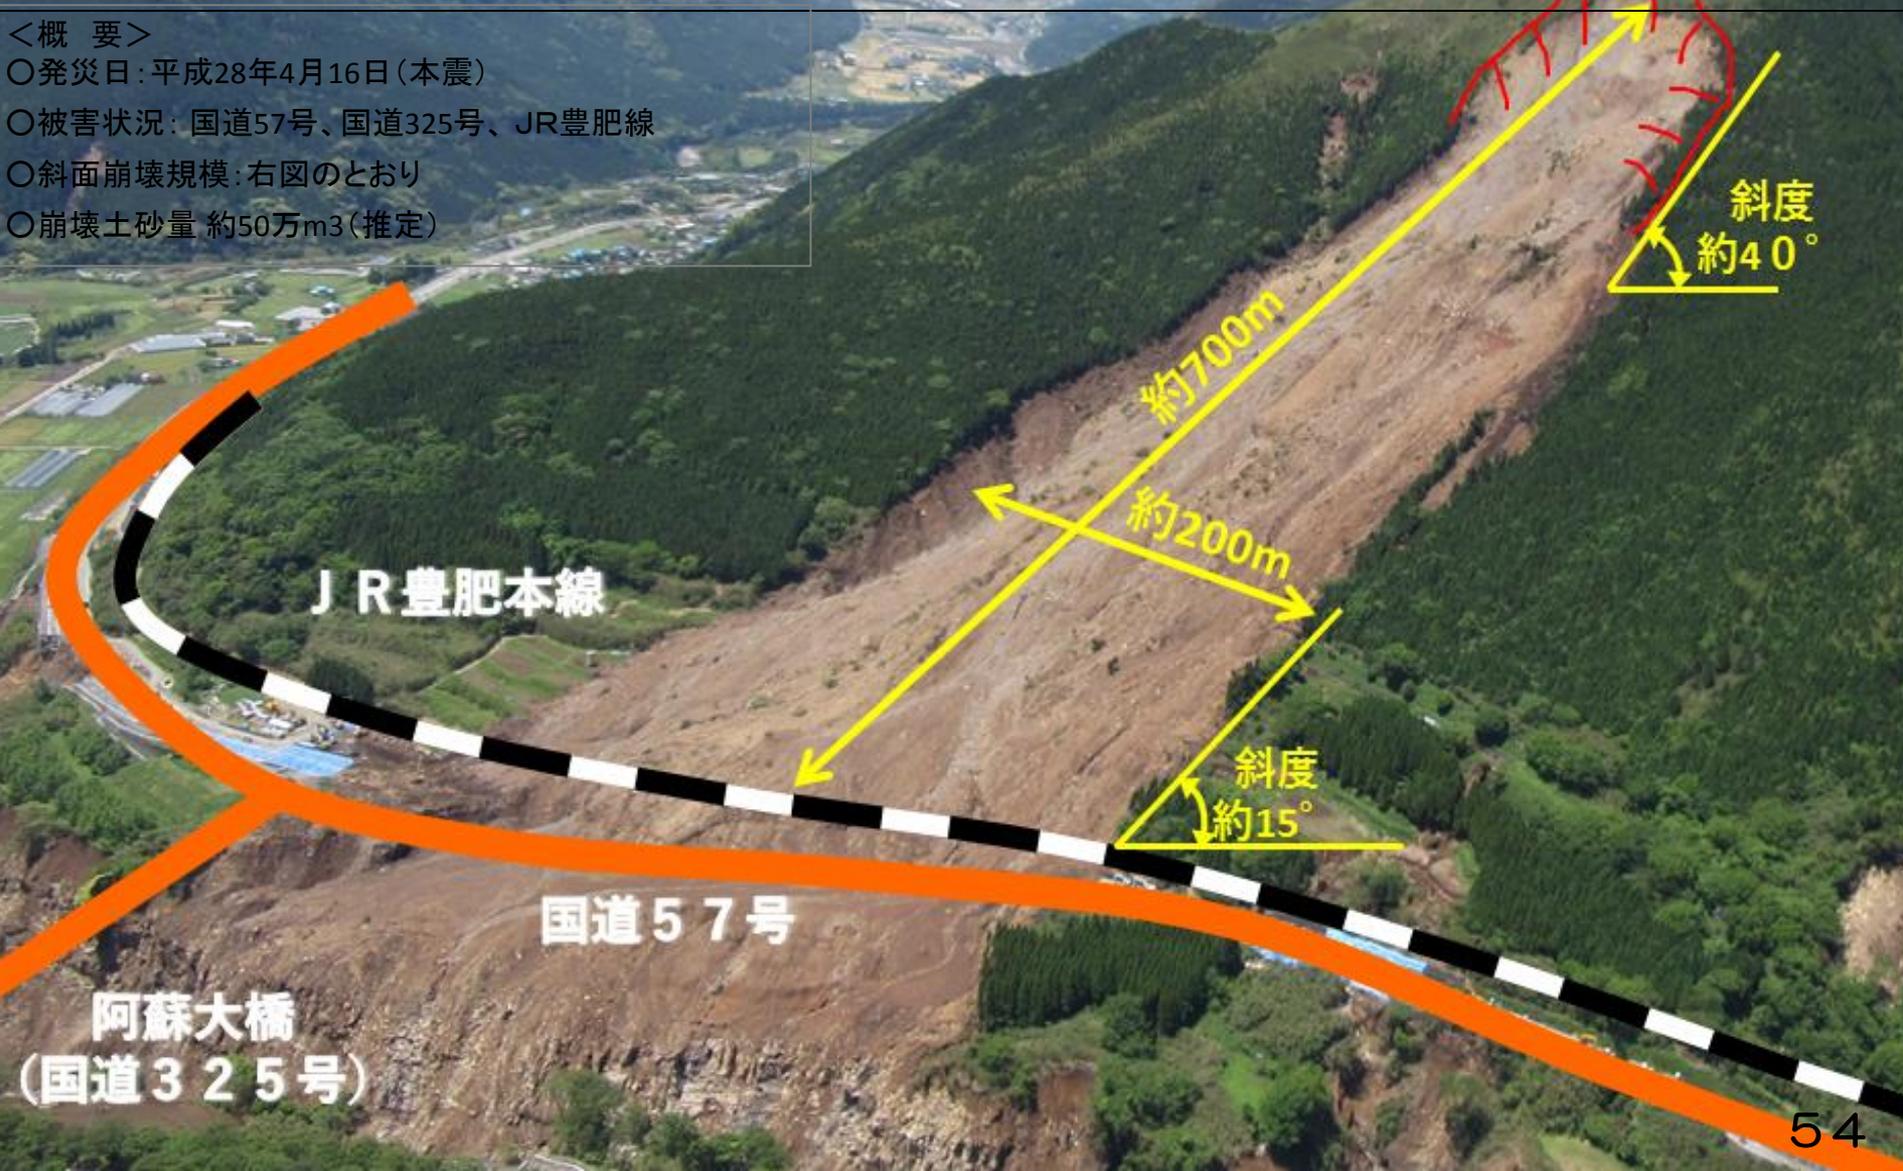
○平成28年熊本地震により発生した阿蘇大橋地区の大規模な斜面崩壊について、二次災害を防ぐための緊急的な復旧工事に早期に着手しました（平成28年5月5日）。

- 発災日：平成28年4月16日（本震）
- 被害状況：国道57号、国道325号、JR豊肥線
- 斜面崩壊規模：右図のとおり
- 崩壊土砂量 約50万m³（推定）

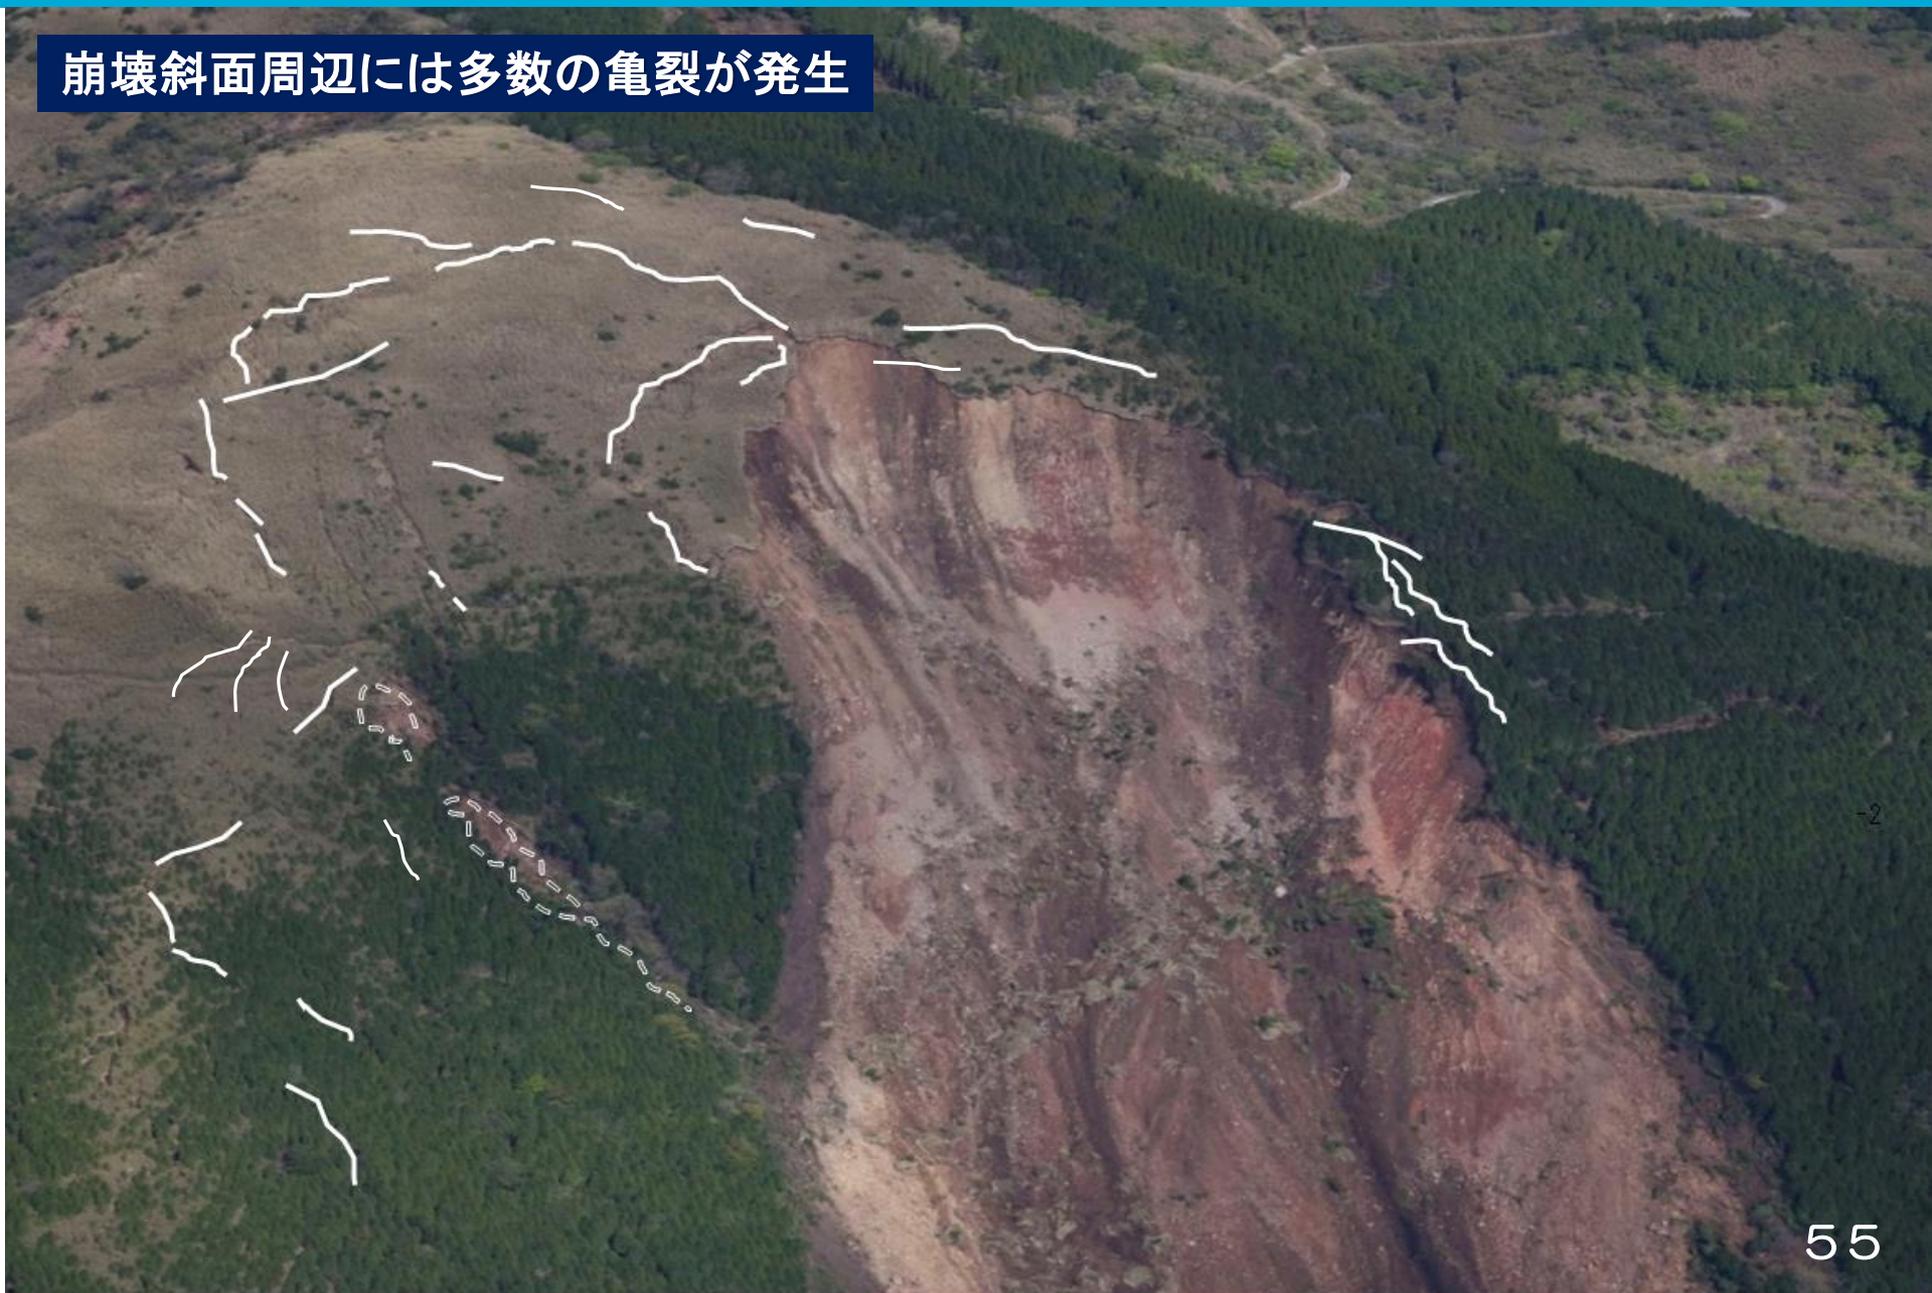
崩壊斜面周辺には多数の亀裂が発生
