平成29年度
「防災セミナー」

熊本地震に関する 九州地方整備局の活動報告

九州地方整備局 総括防災調整官

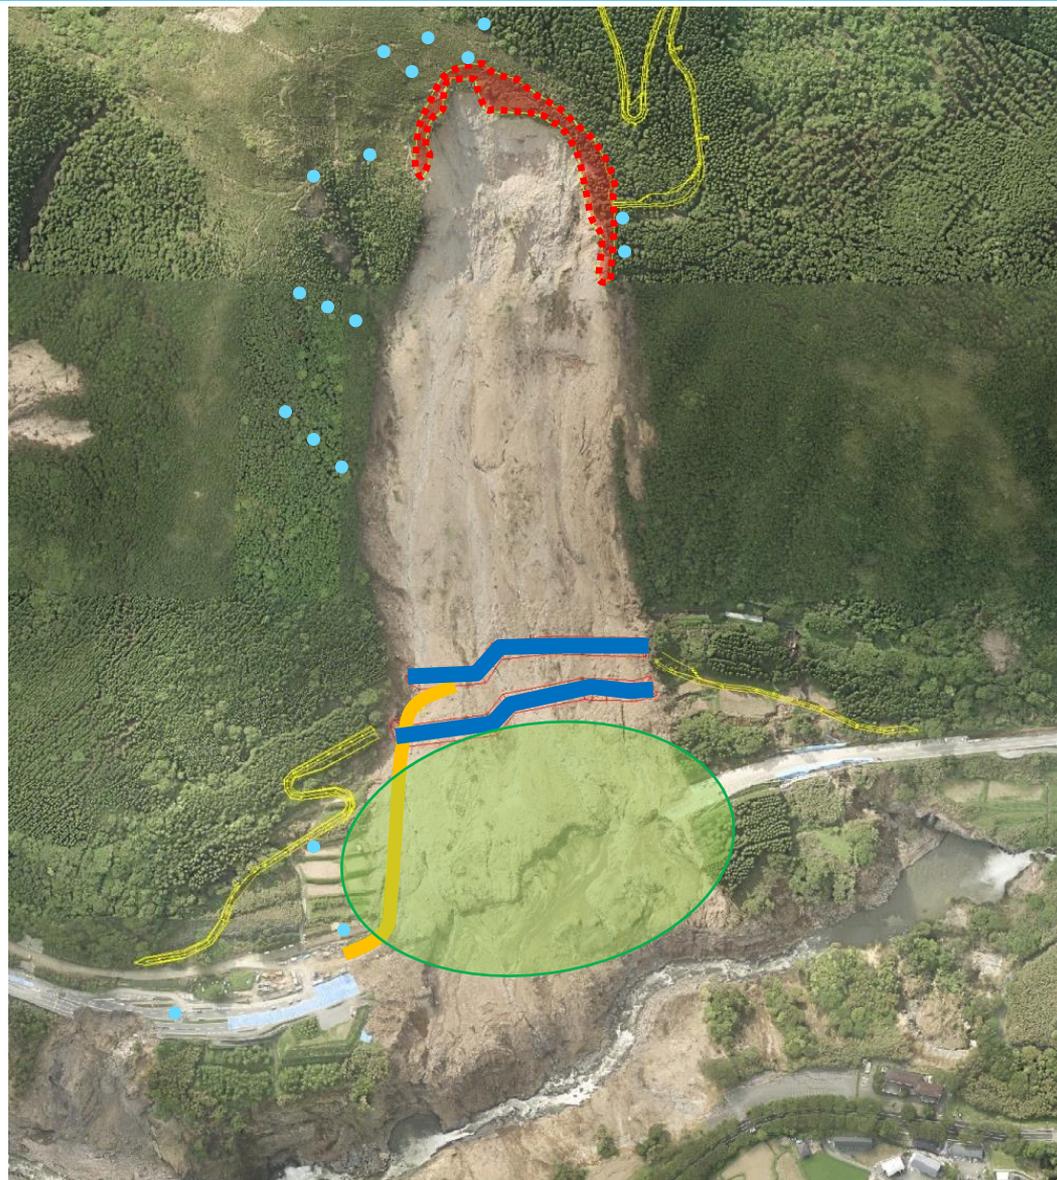
対策の流れ

監視装置の整備

崩壊地内進入路の整備

土留盛土の設置(5/23着手、10/22完了)

ラウンディング(8/31着手、11/10完了)

有人作業のための
作業環境確保に係る対策(12/26完了)

斜面对策工(恒久対策)

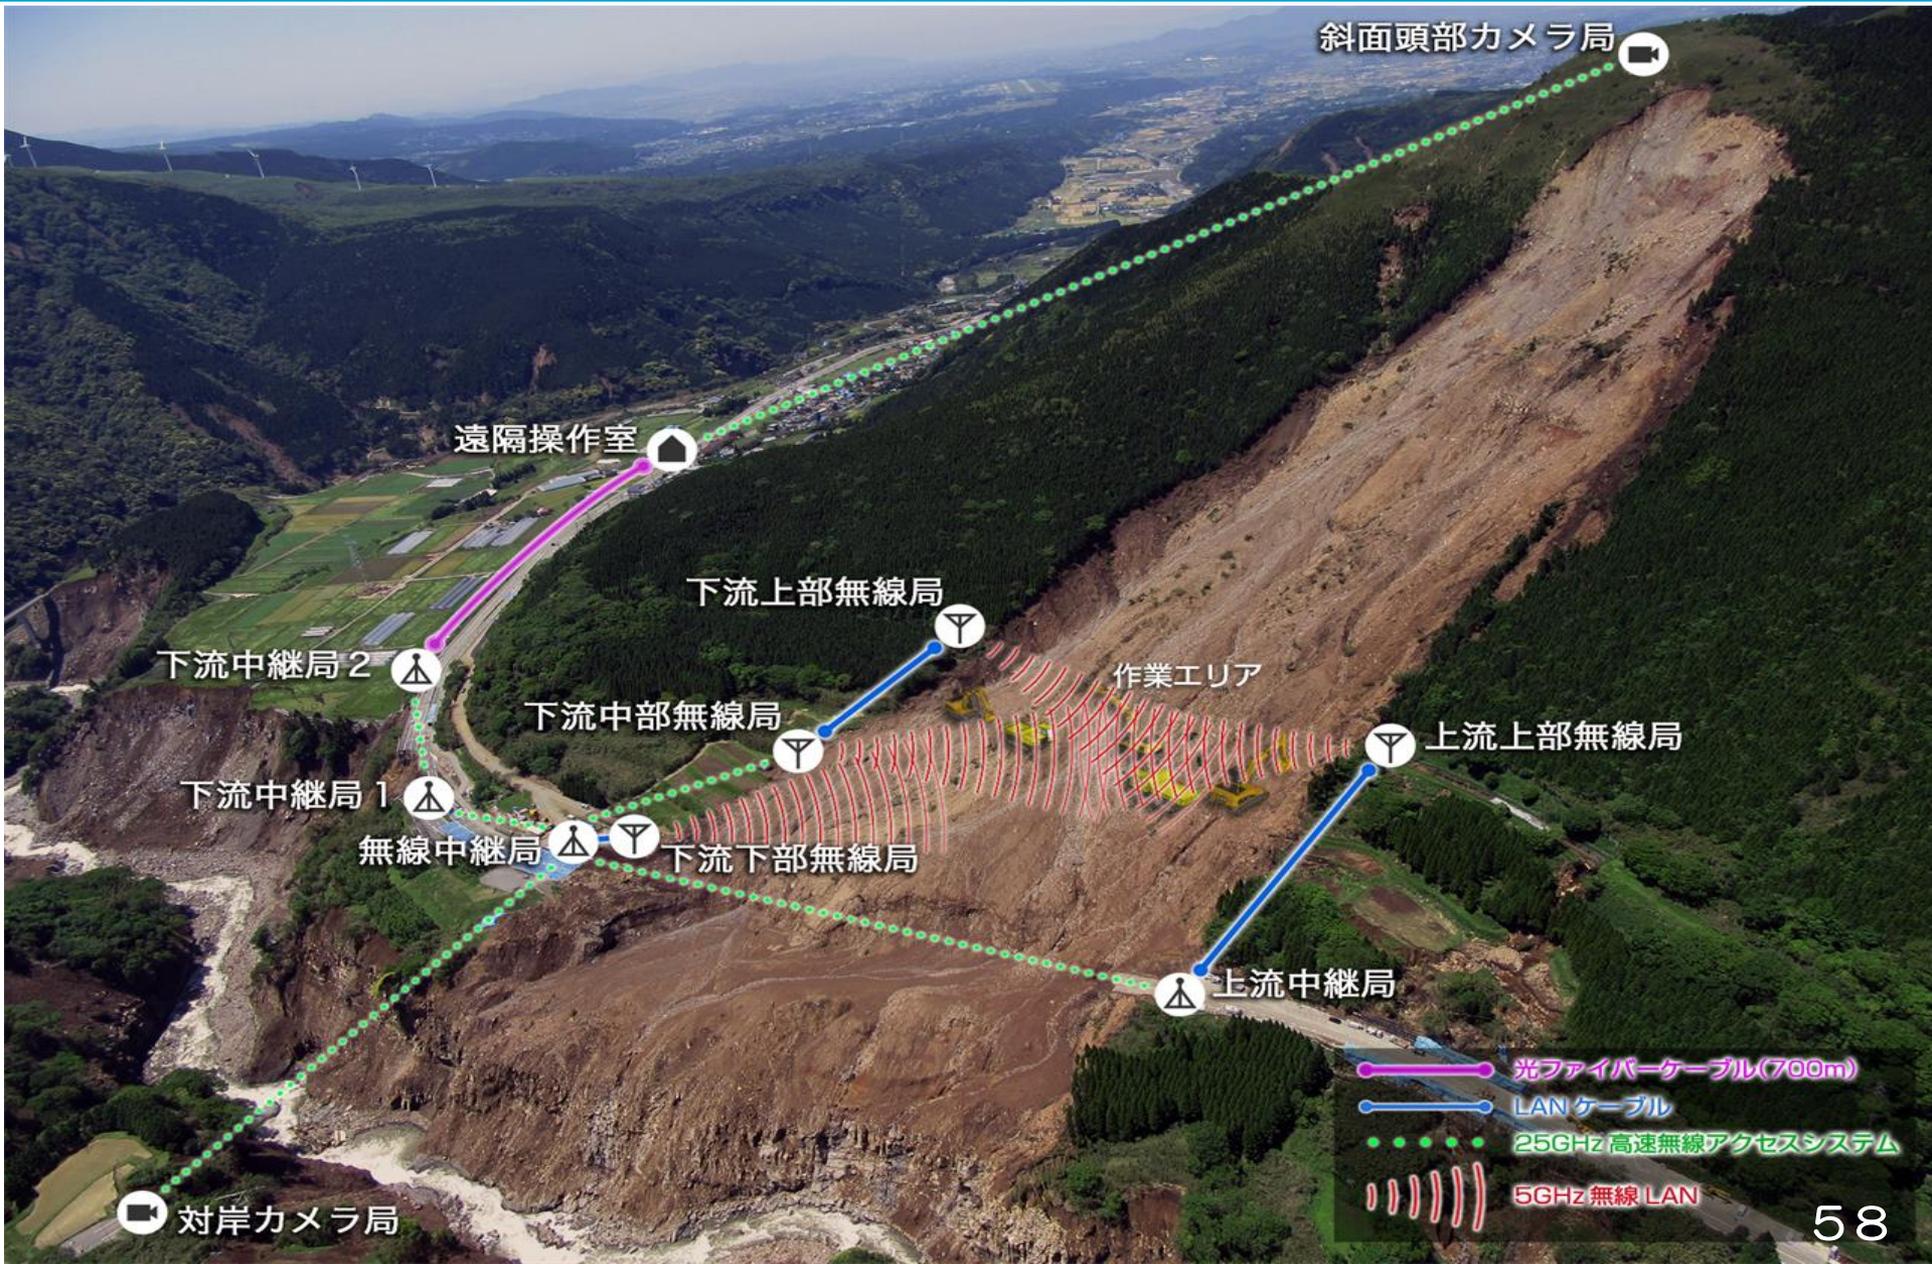
STEP2 土留盛土の設置(ネットワーク対応型無人化システム)

- 余震や降雨に伴う二次災害の危険性があることから、無人化施工により実施
- 操作員の安全確保のため、現場から約1km離れた超遠隔操作室より操作し土留盛土を構築

ネットワーク対応型無人化施工システム

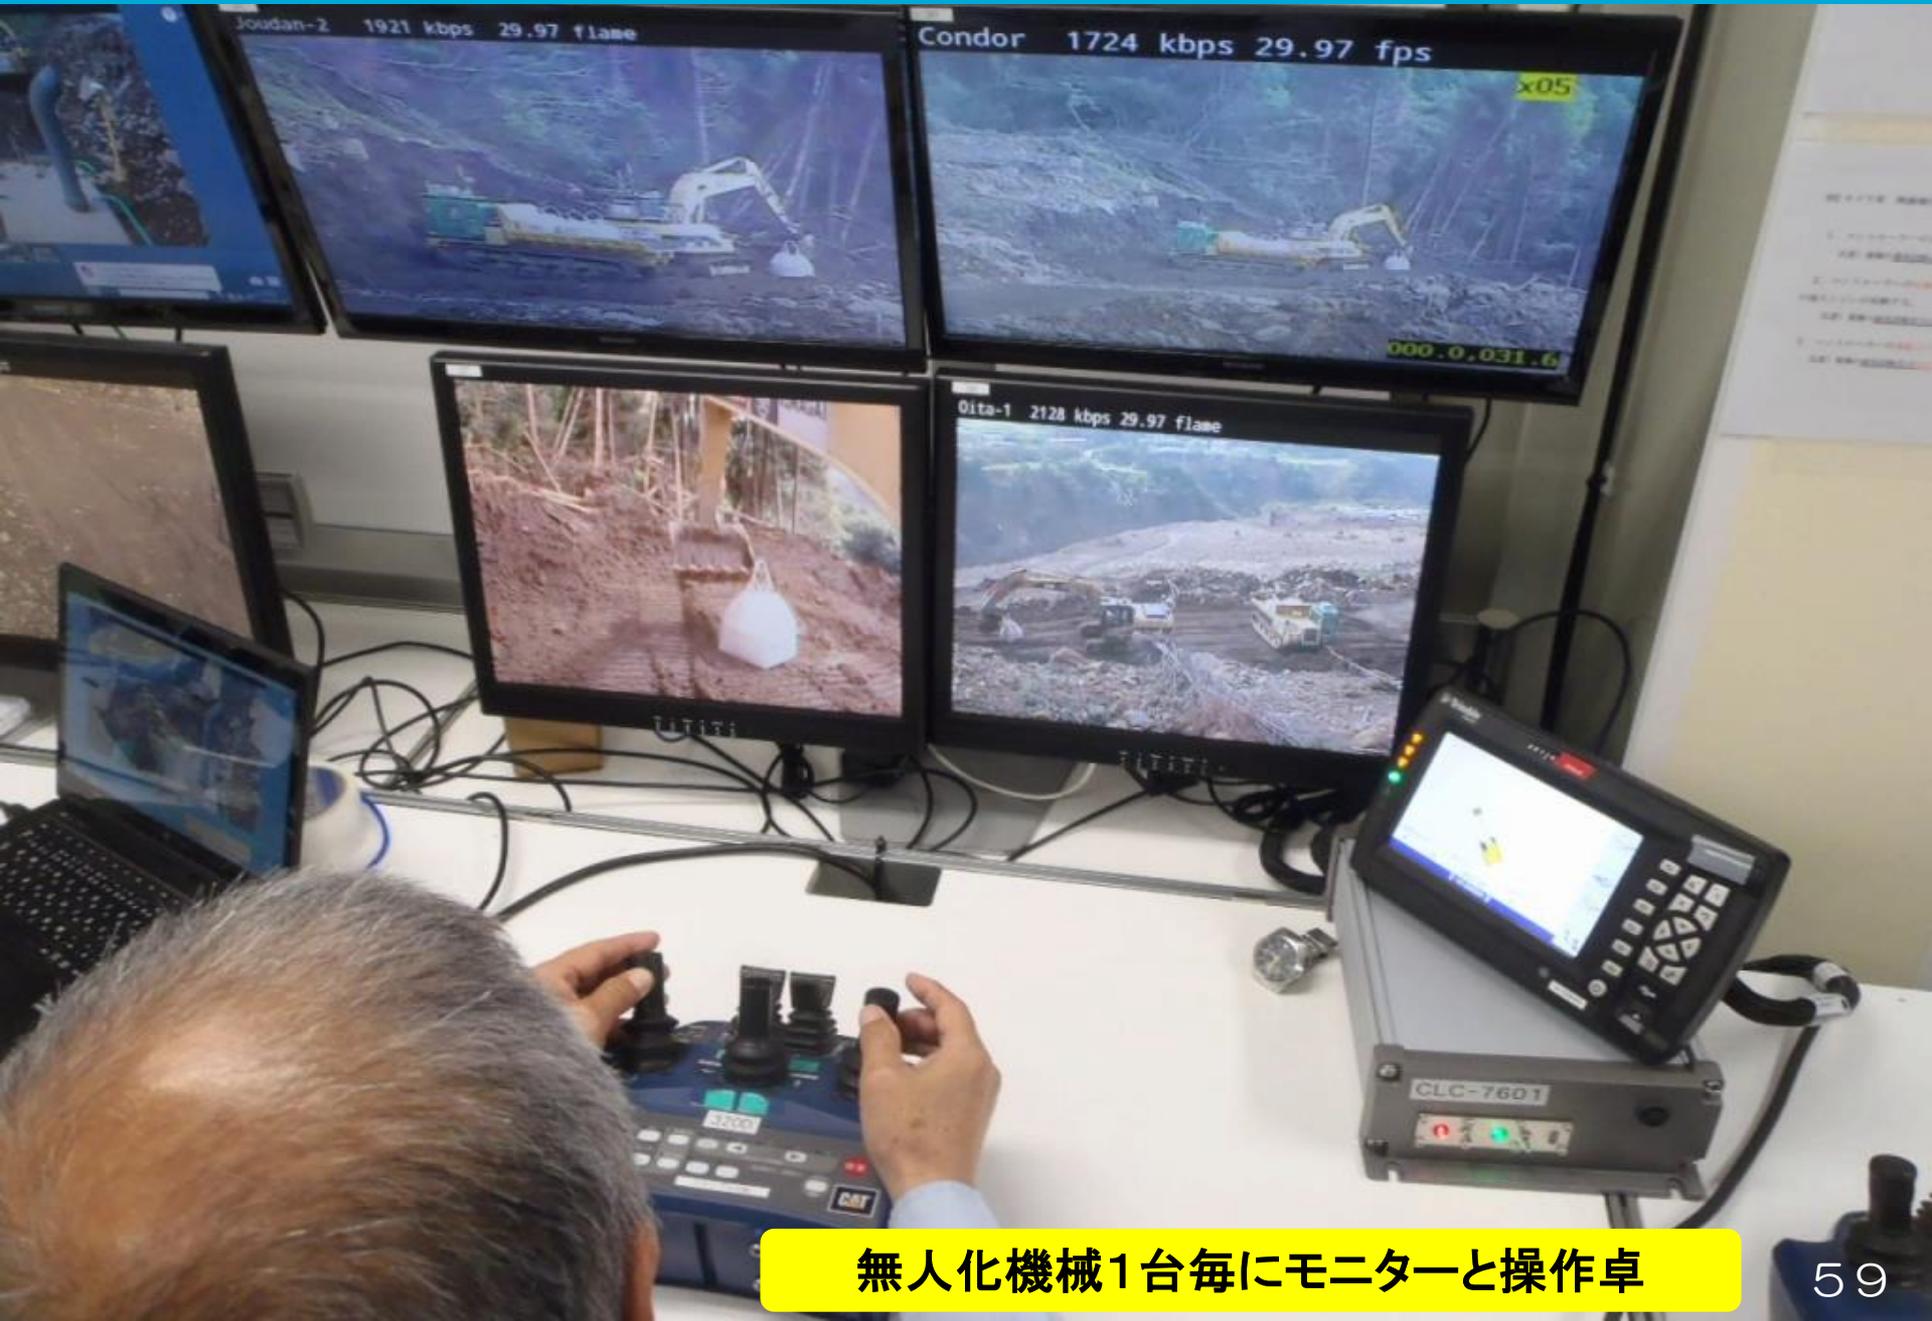
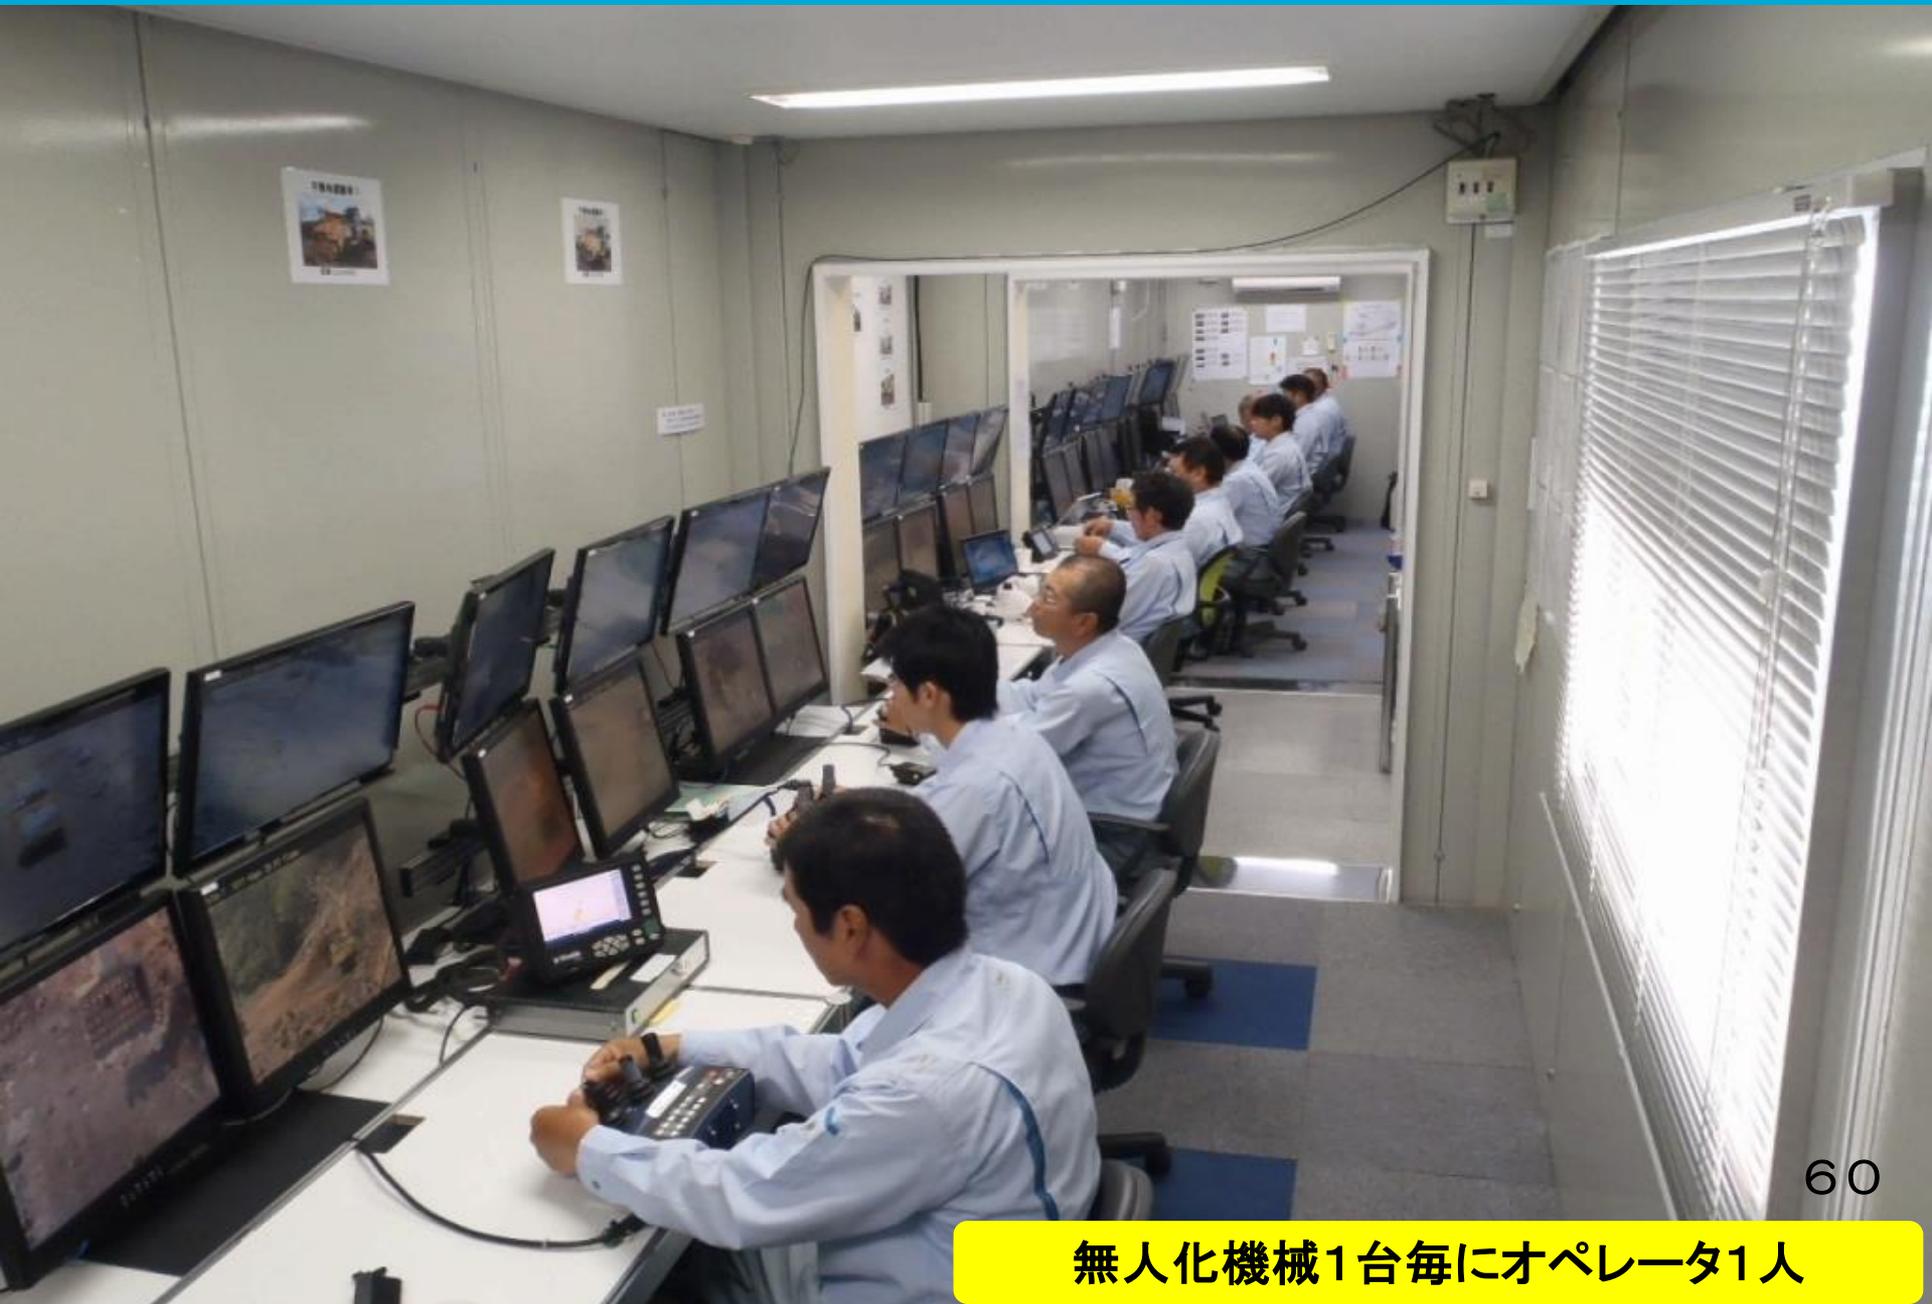
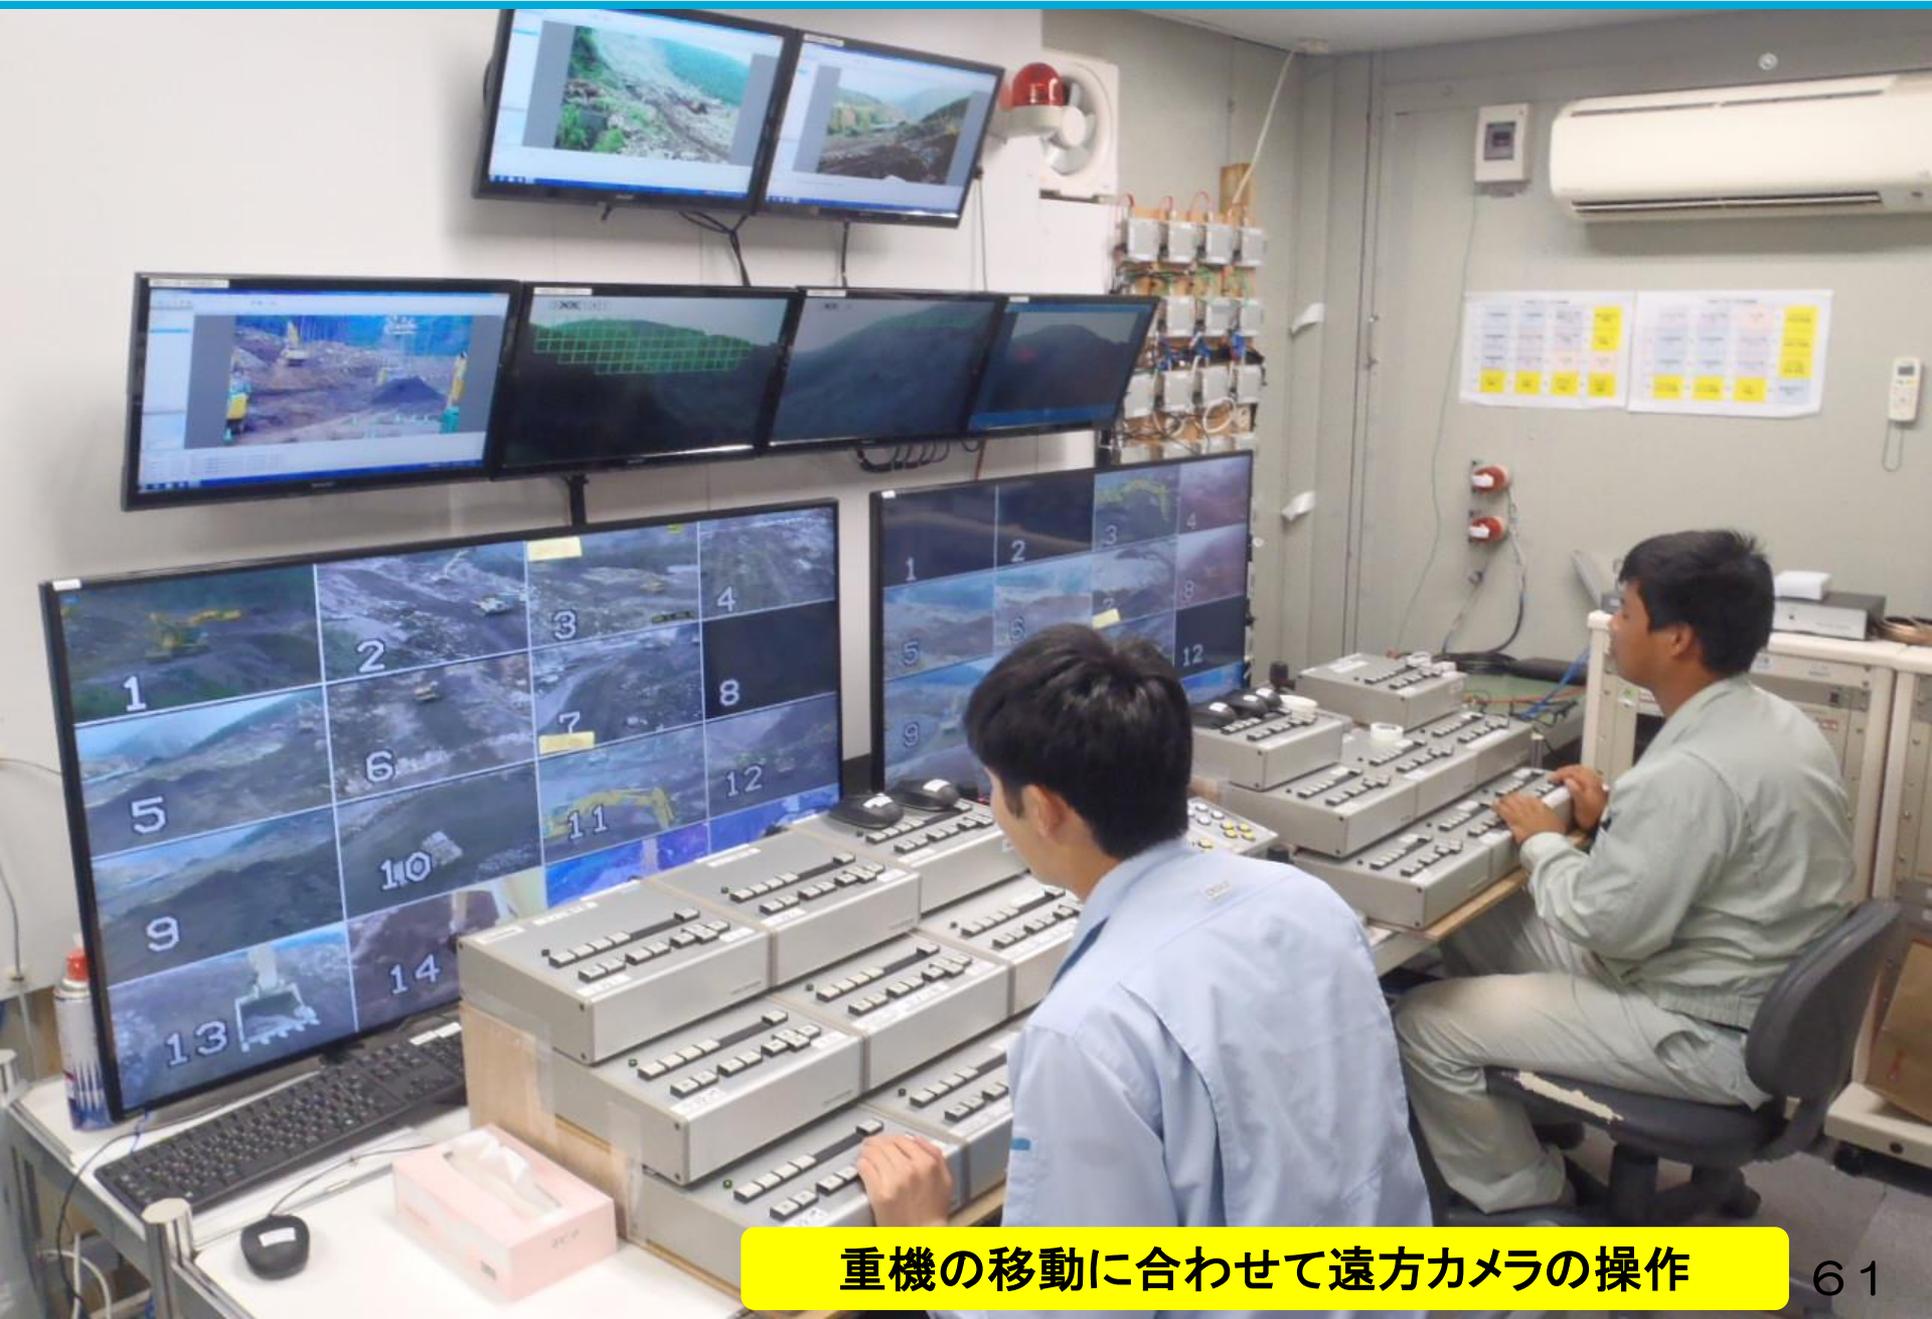
STEP2 土留盛土の設置(オペレータの操作状況)

無人化機械1台毎にモニターと操作卓

重機の移動に合わせて遠方カメラの操作

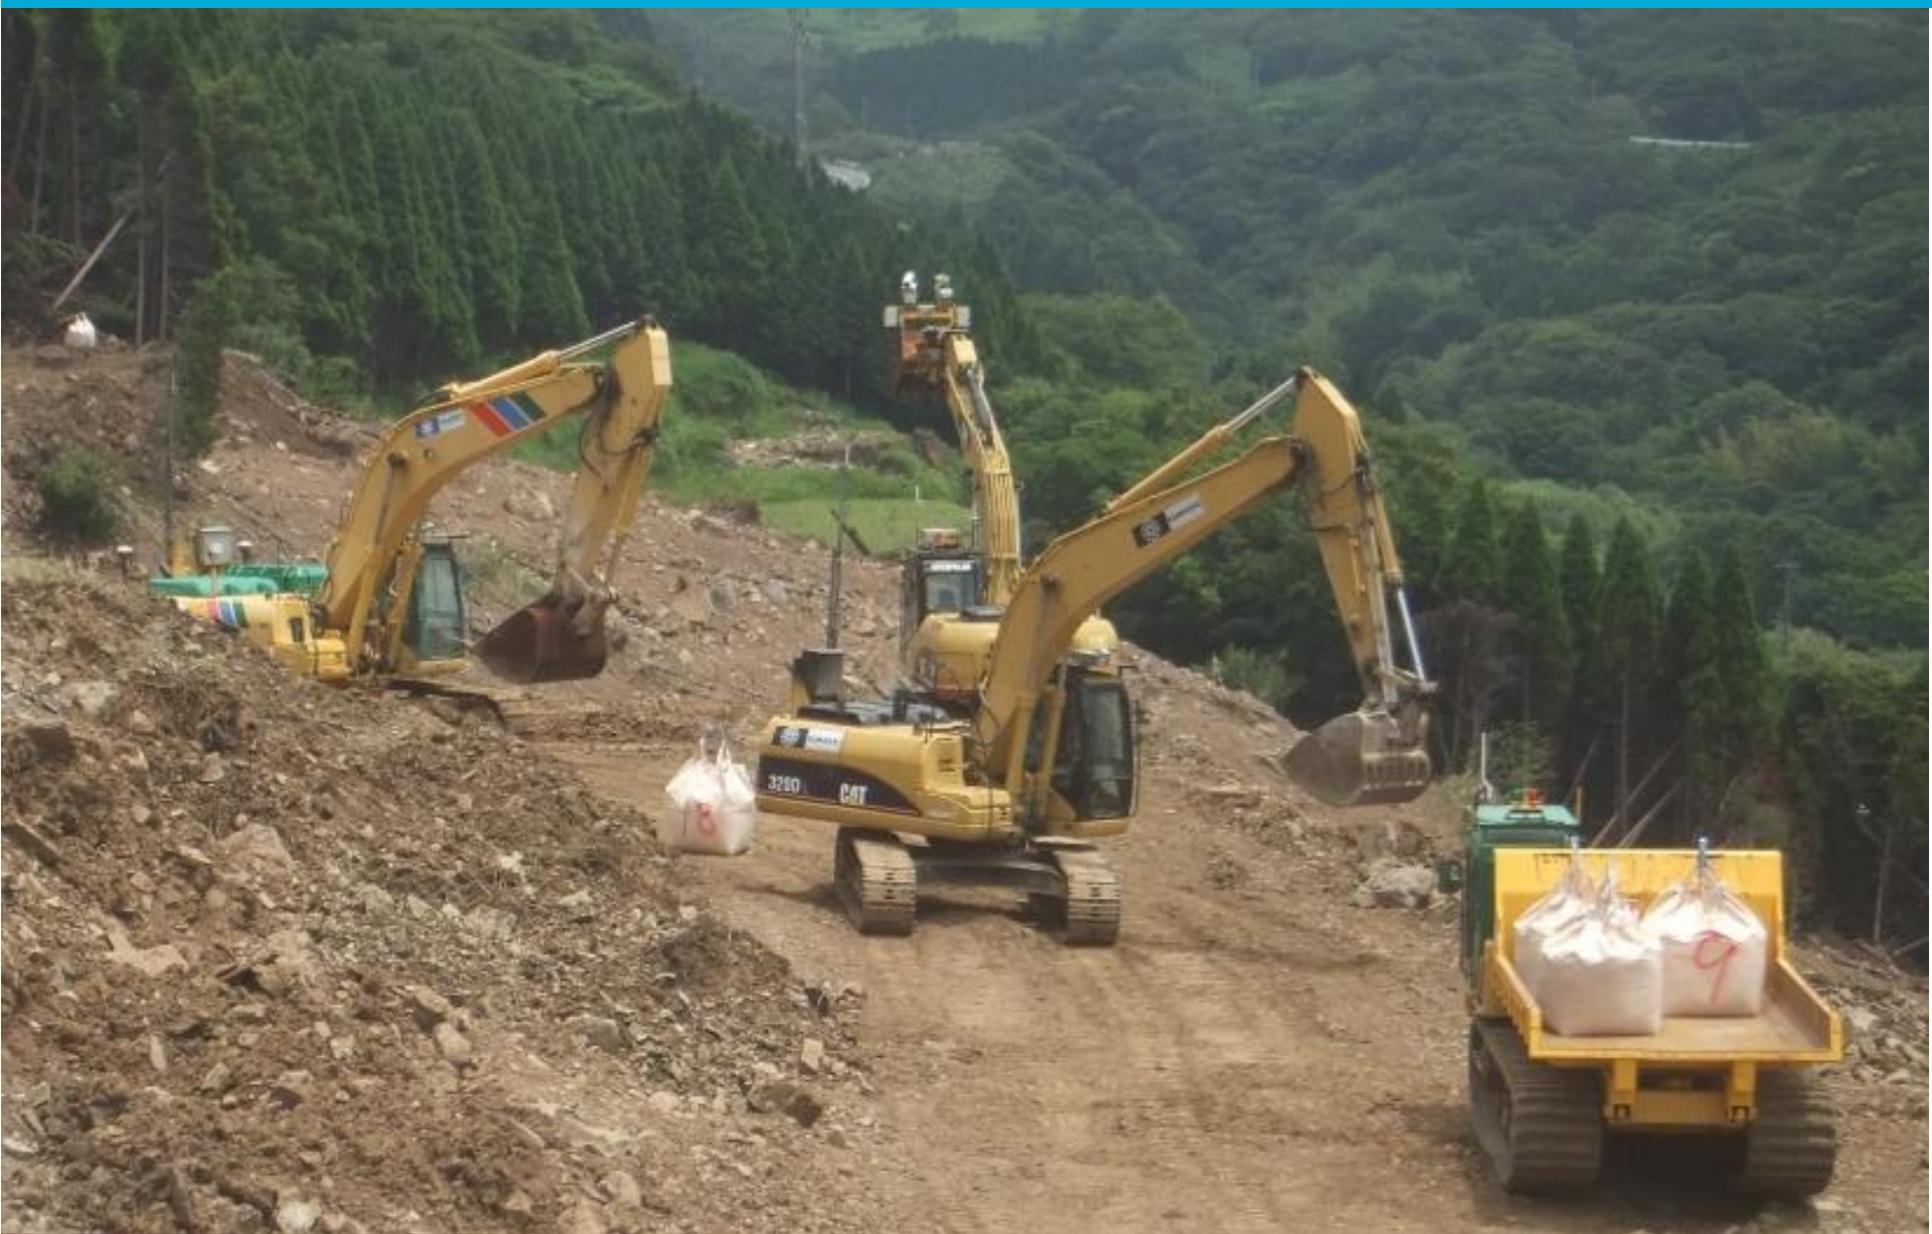
STEP2 土留盛土の設置(無人化機械作業状況)

無人化機械14台が稼働！

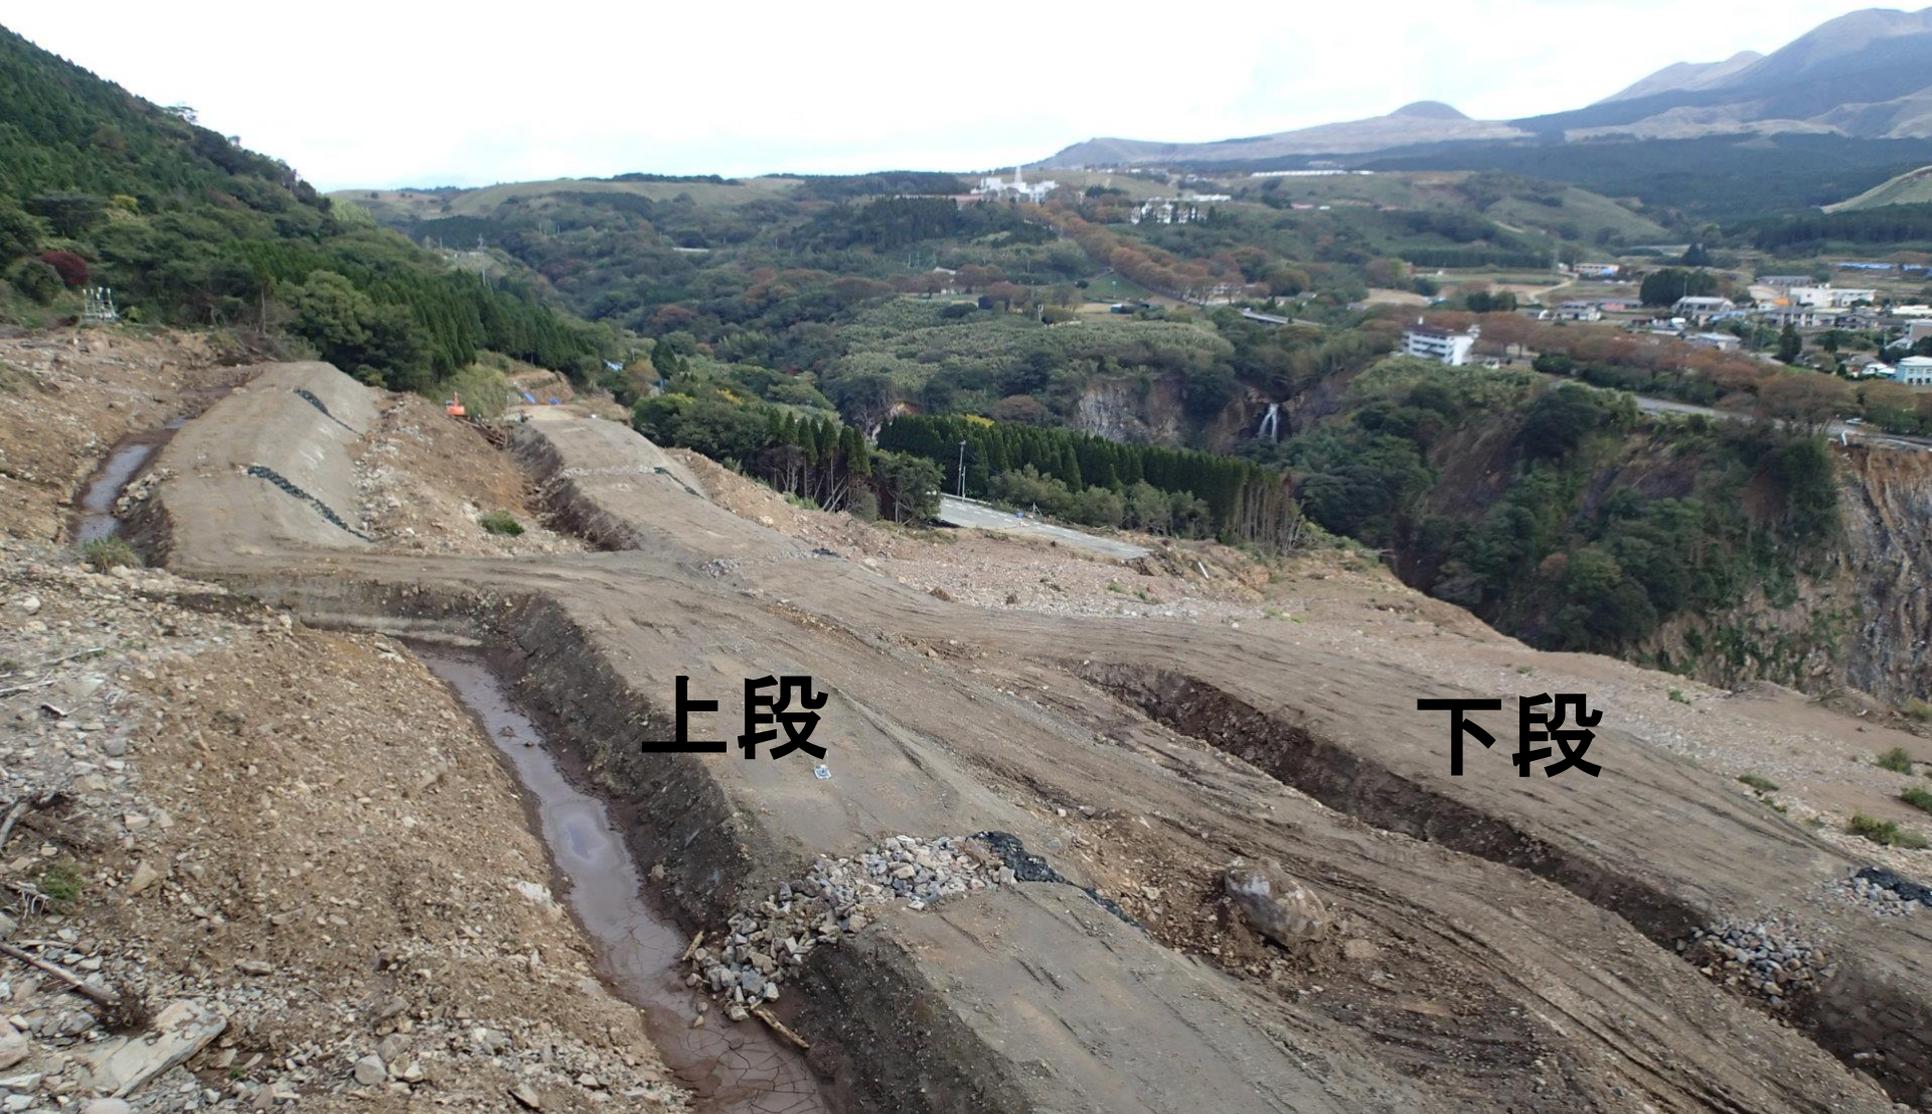
STEP2 土留盛土の設置(土留盛土 上段・下段の完成)

上段

下段

無人化施工での土留盛土[上下2段]完成

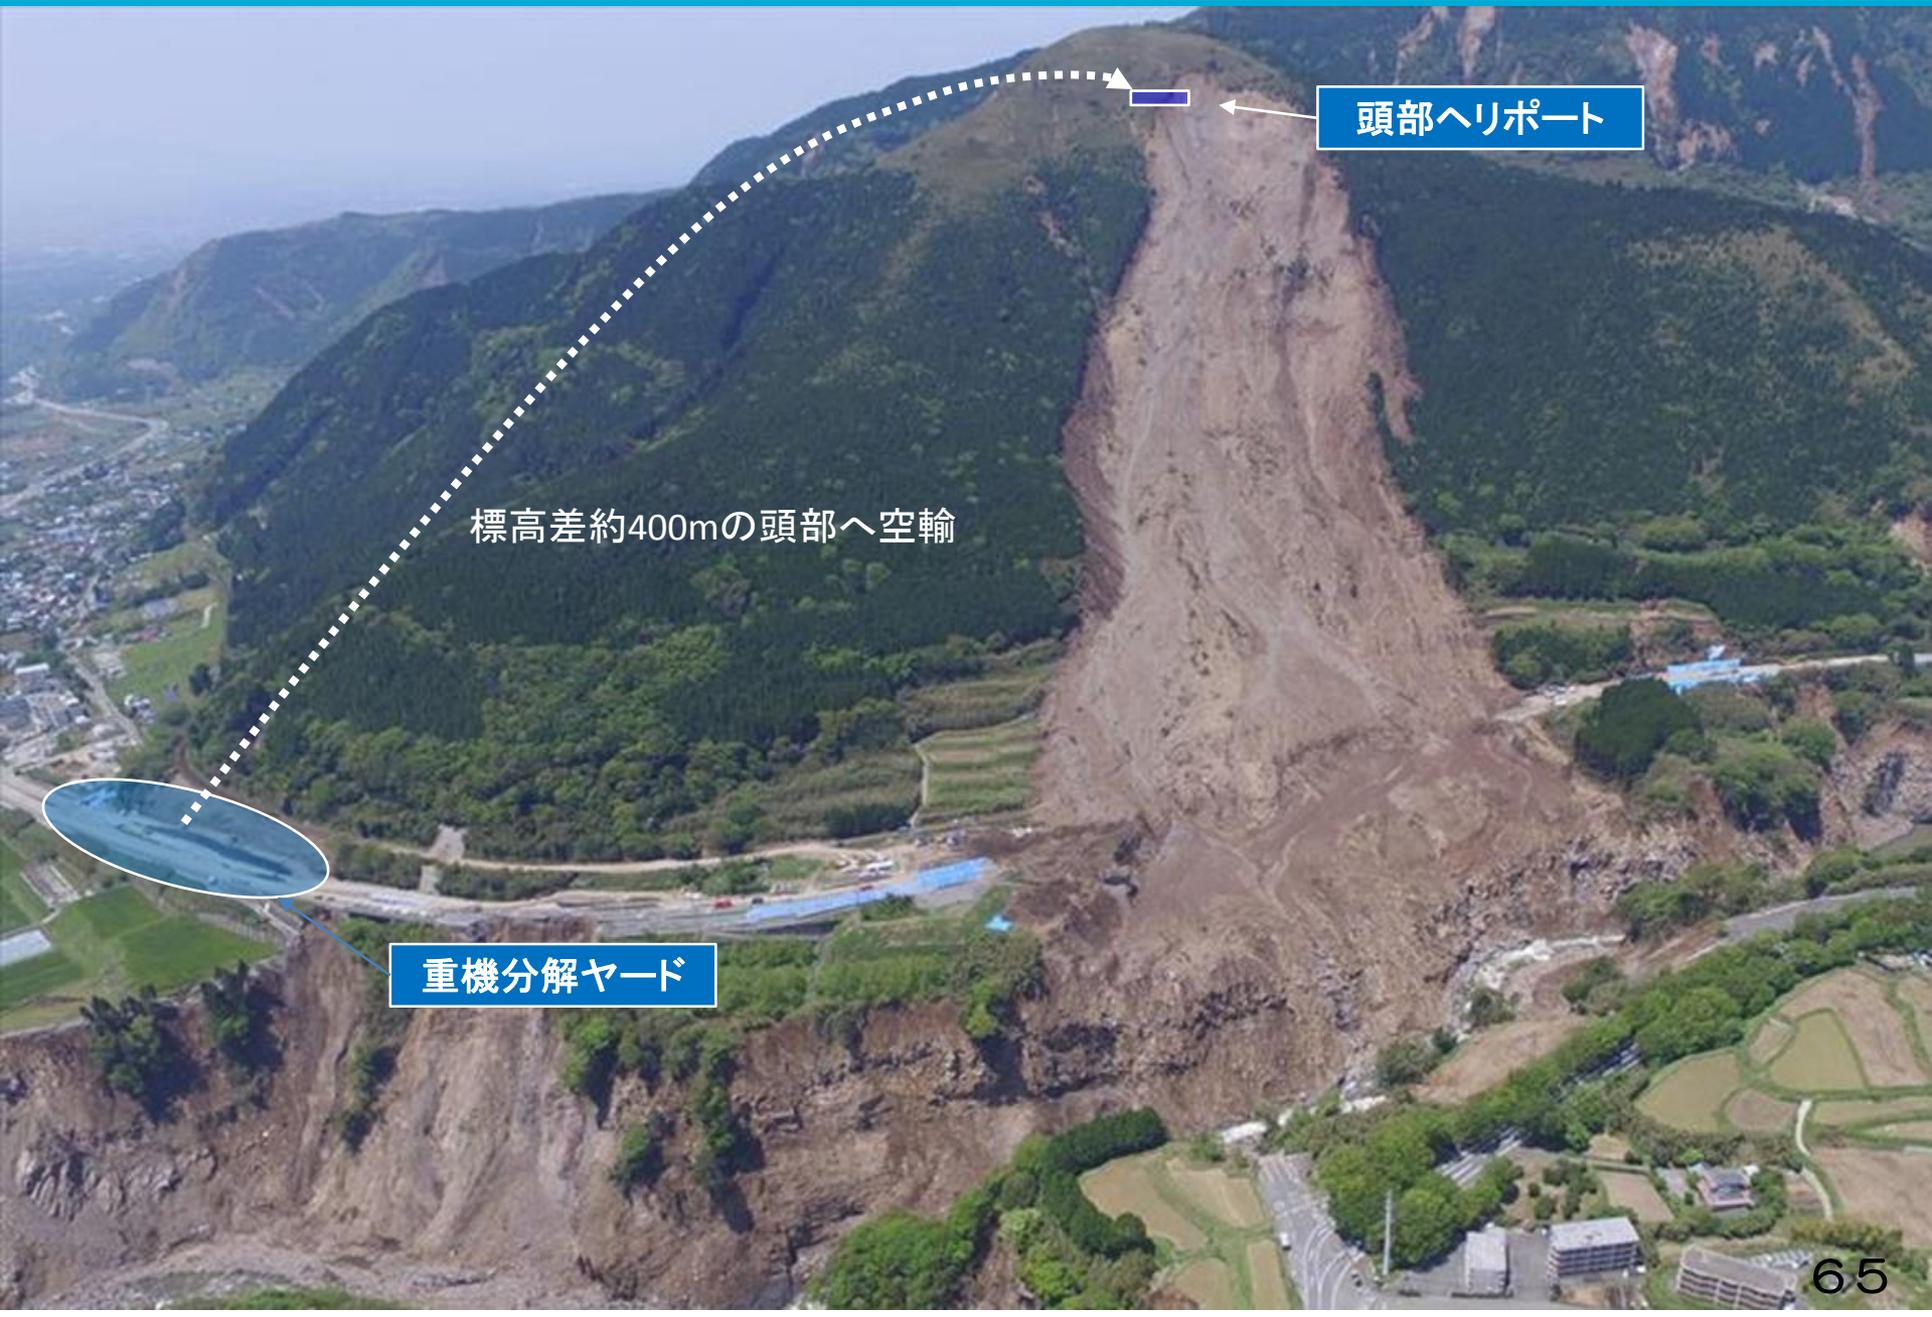
STEP3 ラウンディング(斜面頭部への重機空輸)

頭部ヘリポート

標高差約400mの頭部へ空輸

重機分解ヤード

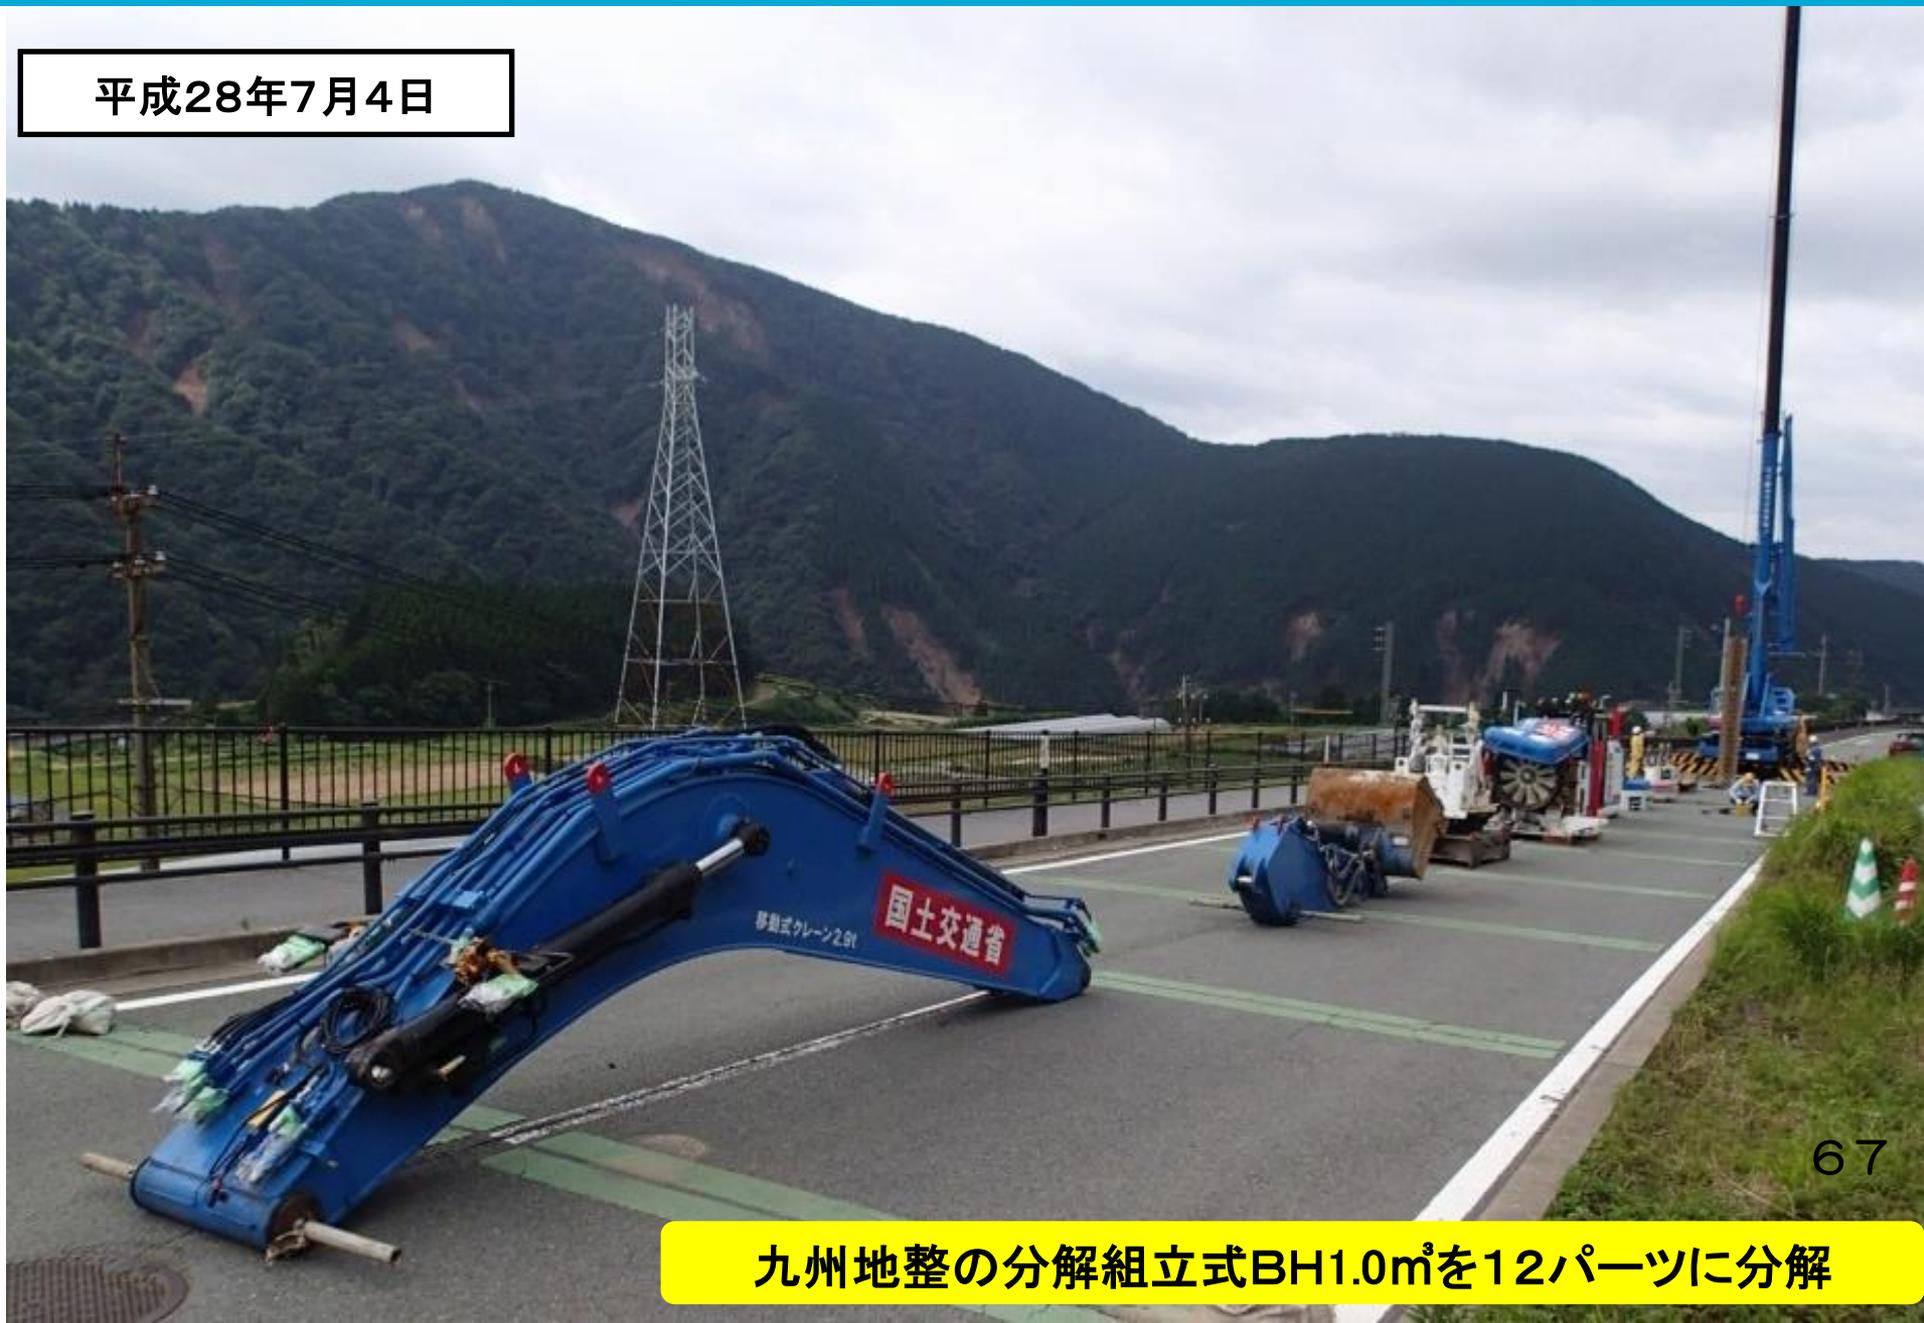
STEP3 ラウンディング(分解組立式BH1.0m³空輸)

九州地整の分解組立式BH1.0m³を12パーツに分解

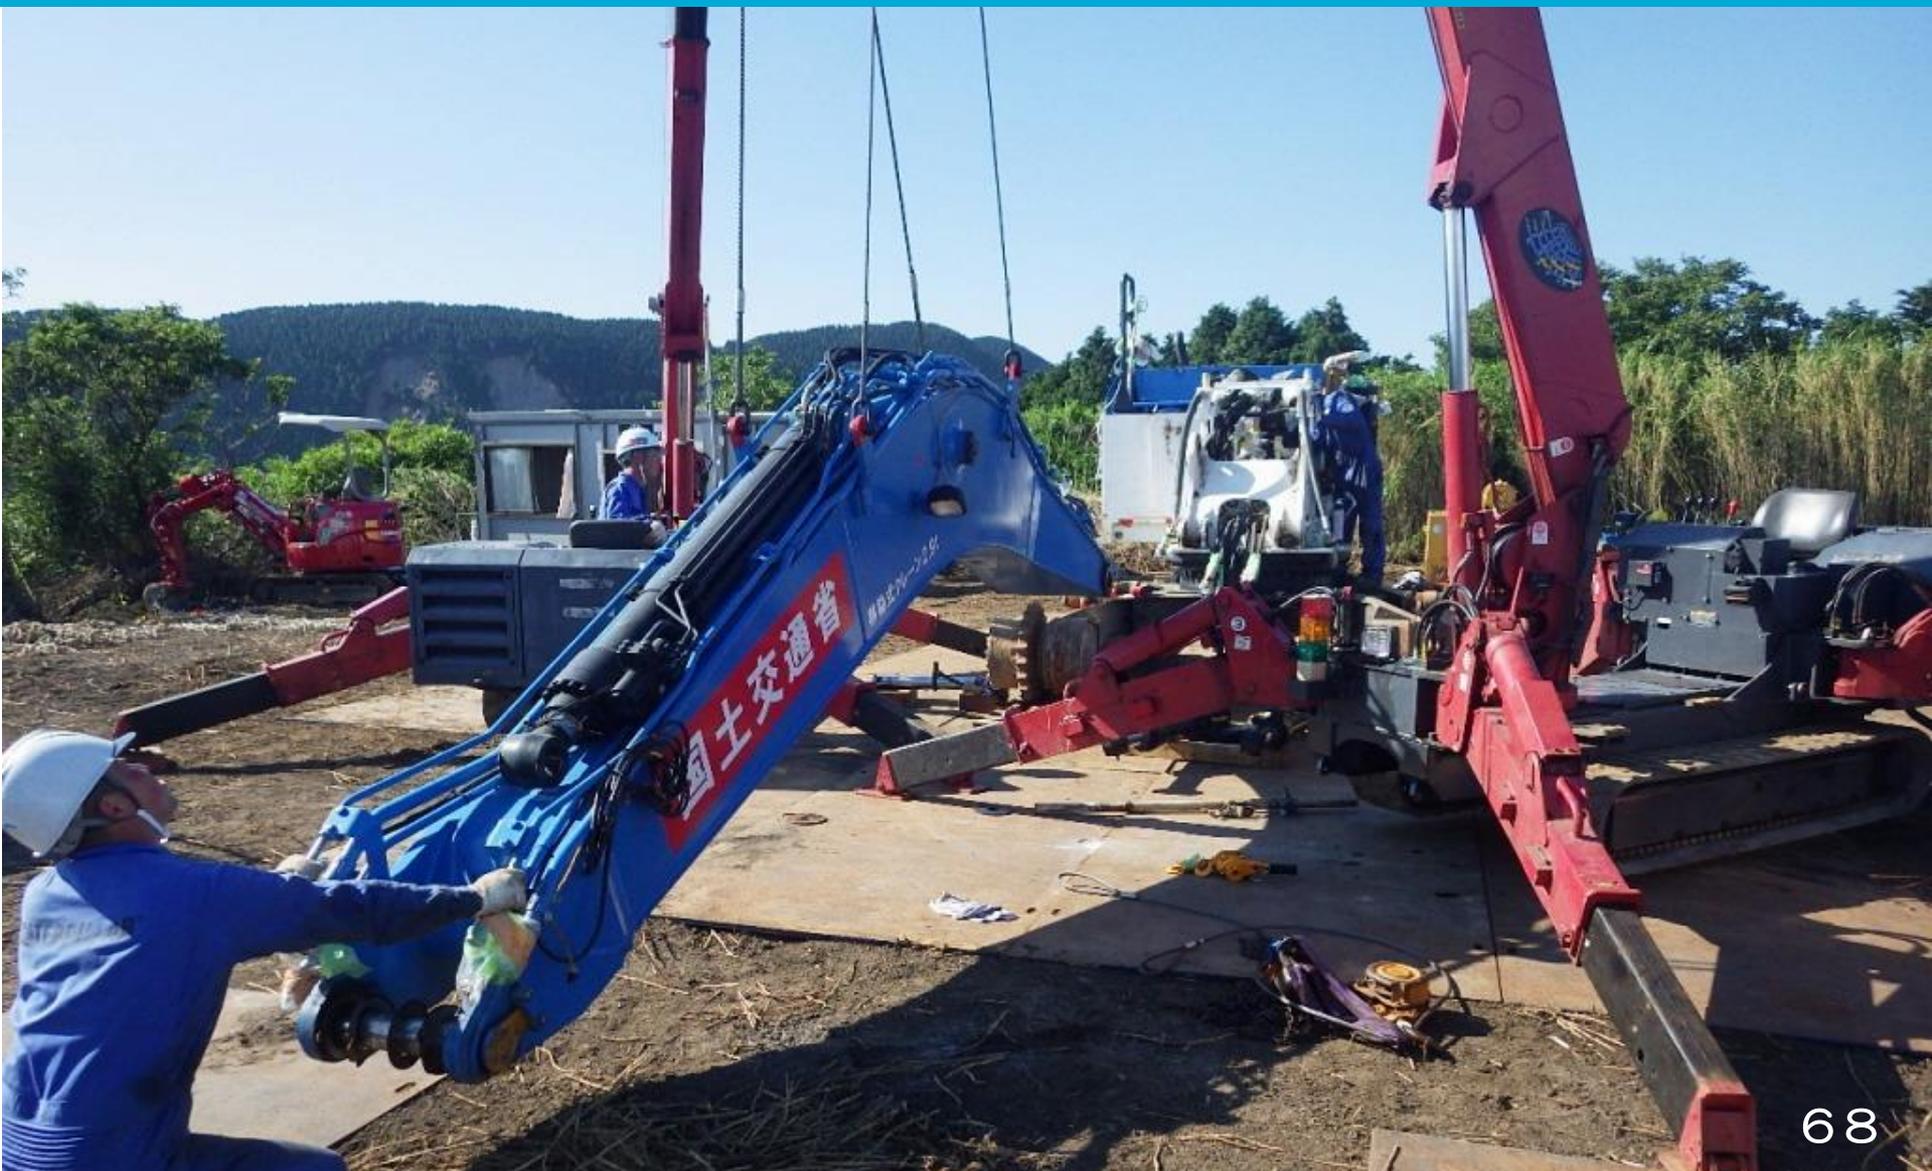
STEP3 ラウンディング(分解組立式BH1.0m³組立)

分解組立式BH1.0m³と同時に運んだカニクレーンで組立
