平成29年度
「防災セミナー」

熊本地震に関する 九州地方整備局の活動報告

九州地方整備局 総括防災調整官

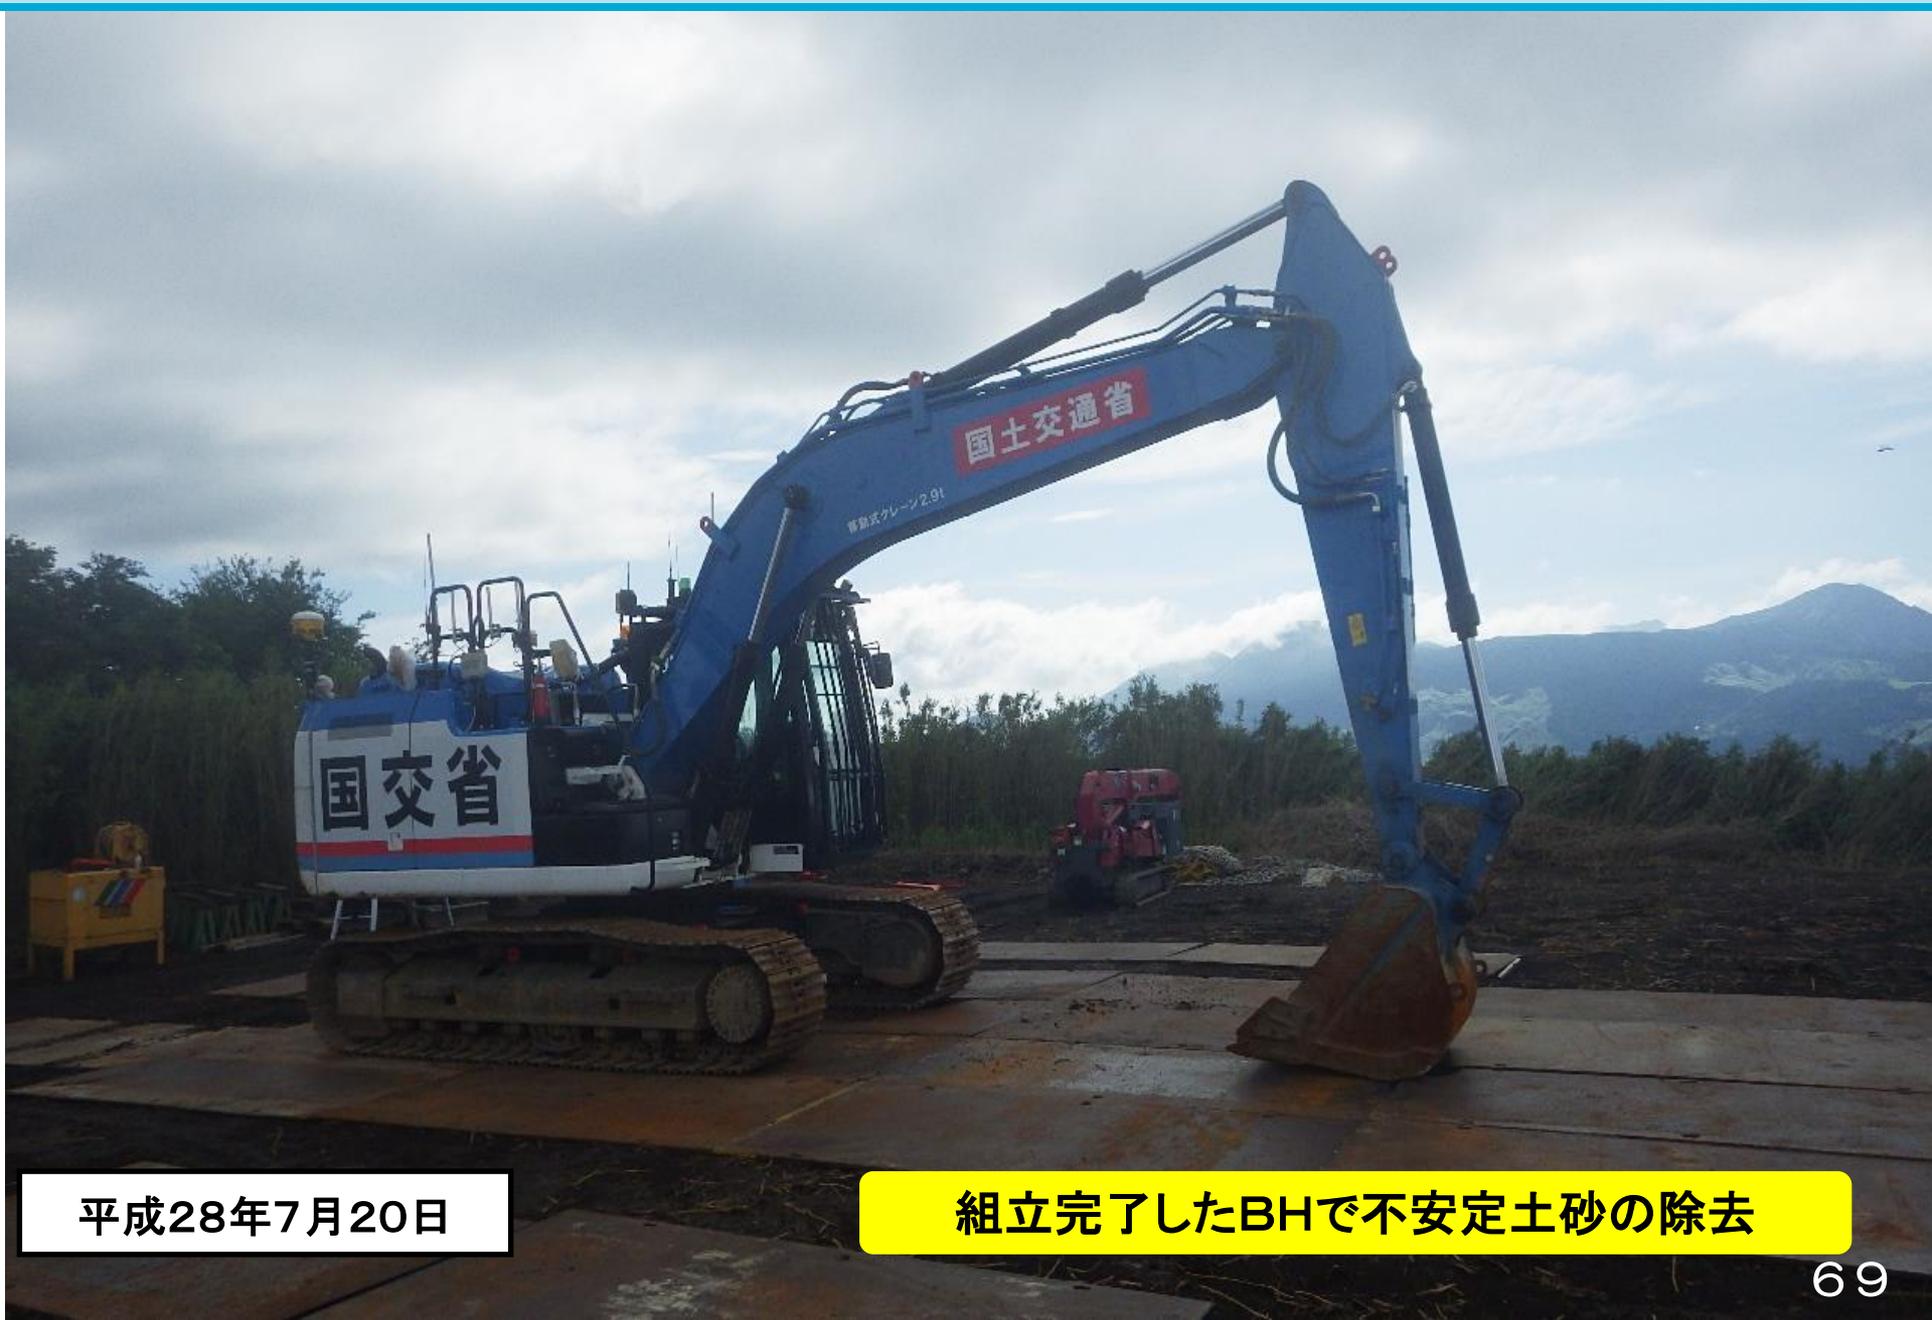
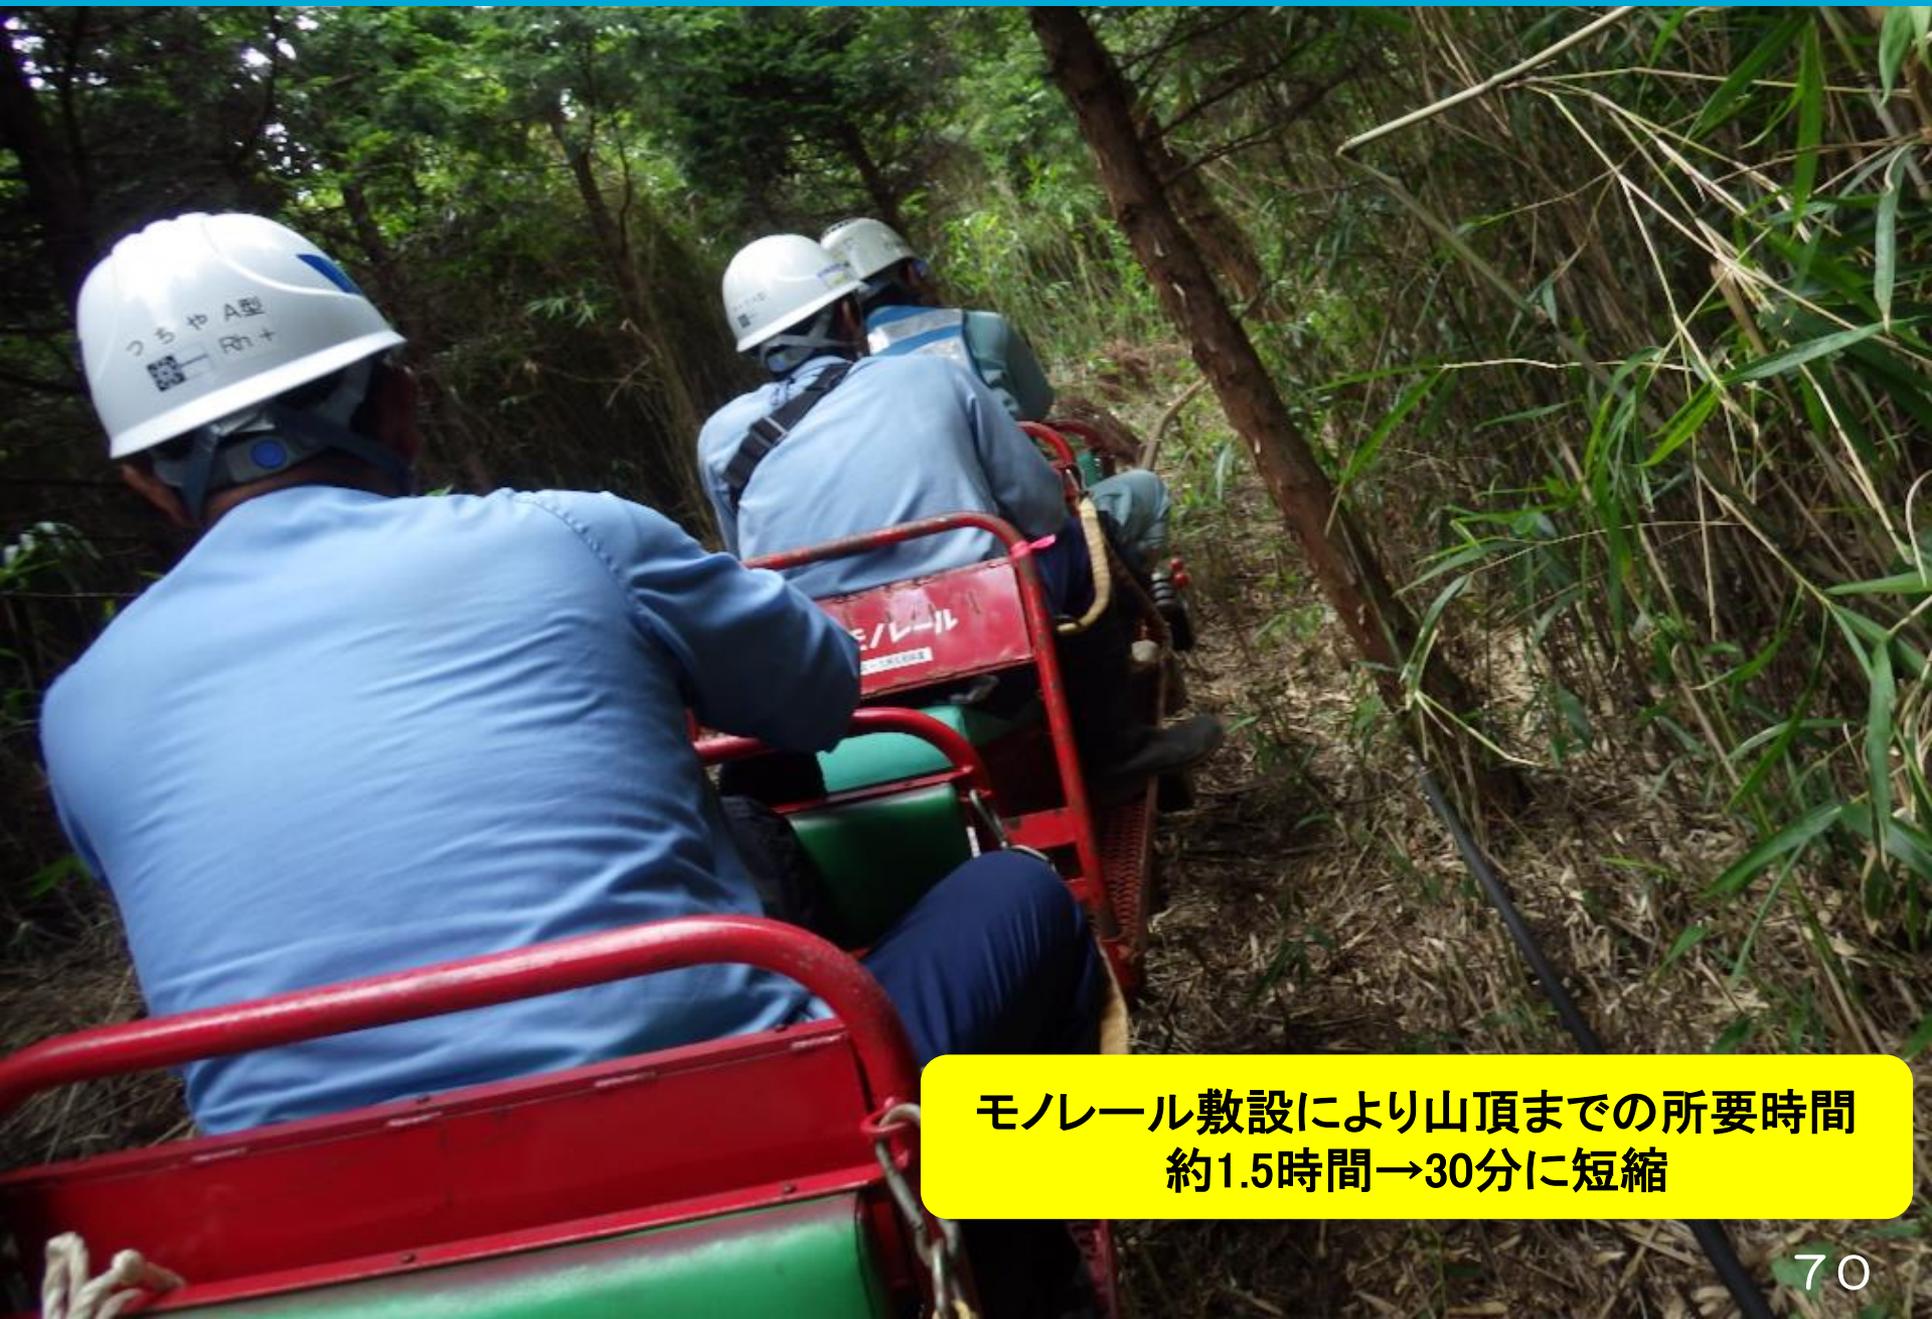
STEP3 ラウンディング(分解組立式BH1.0m3組立完了)

組立完了したBHで不安定土砂の除去

モノレール敷設により山頂までの所要時間
約1.5時間→30分に短縮

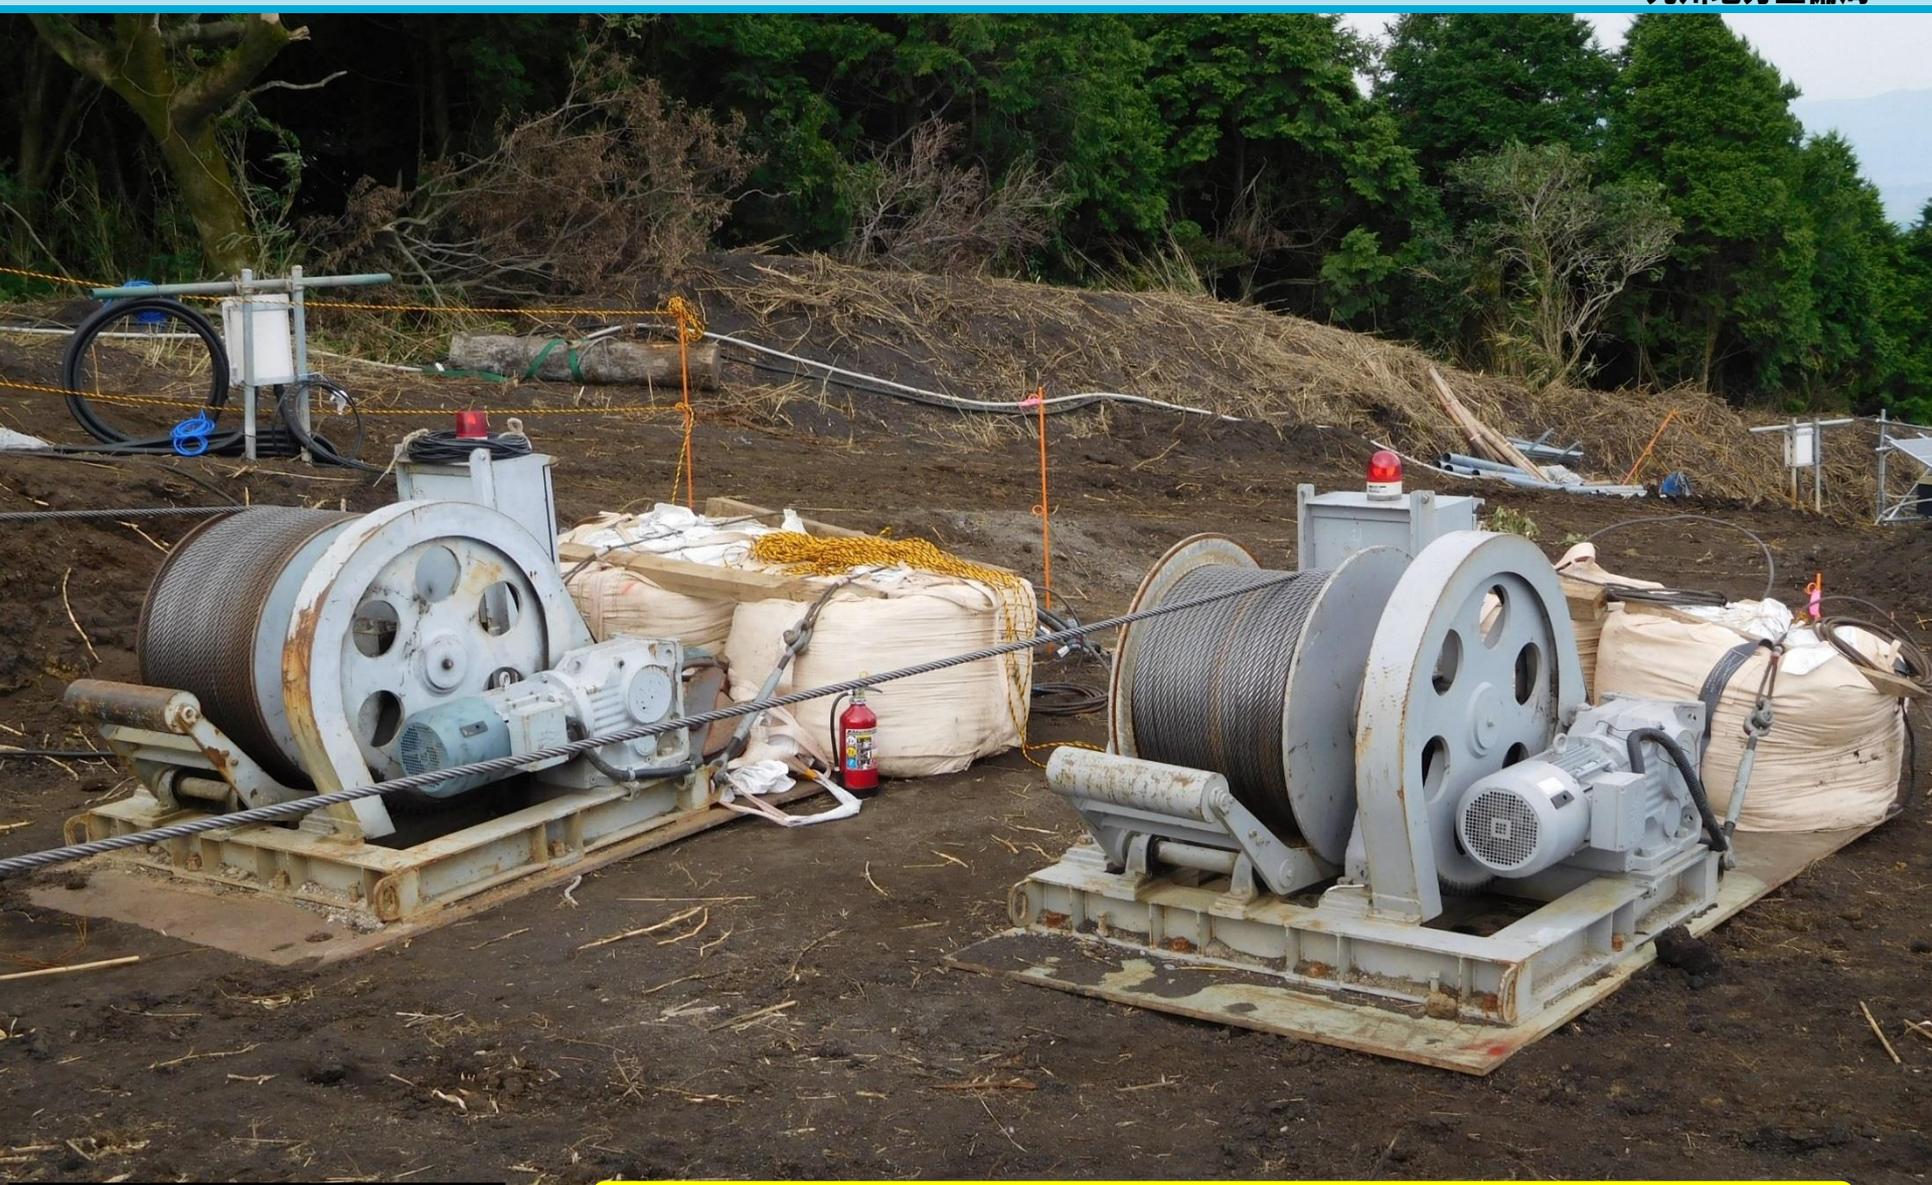
STEP3 ラウンディング(高所法面掘削機用ウィンチ設置)

高所法面掘削機の移動を制御するウィンチ

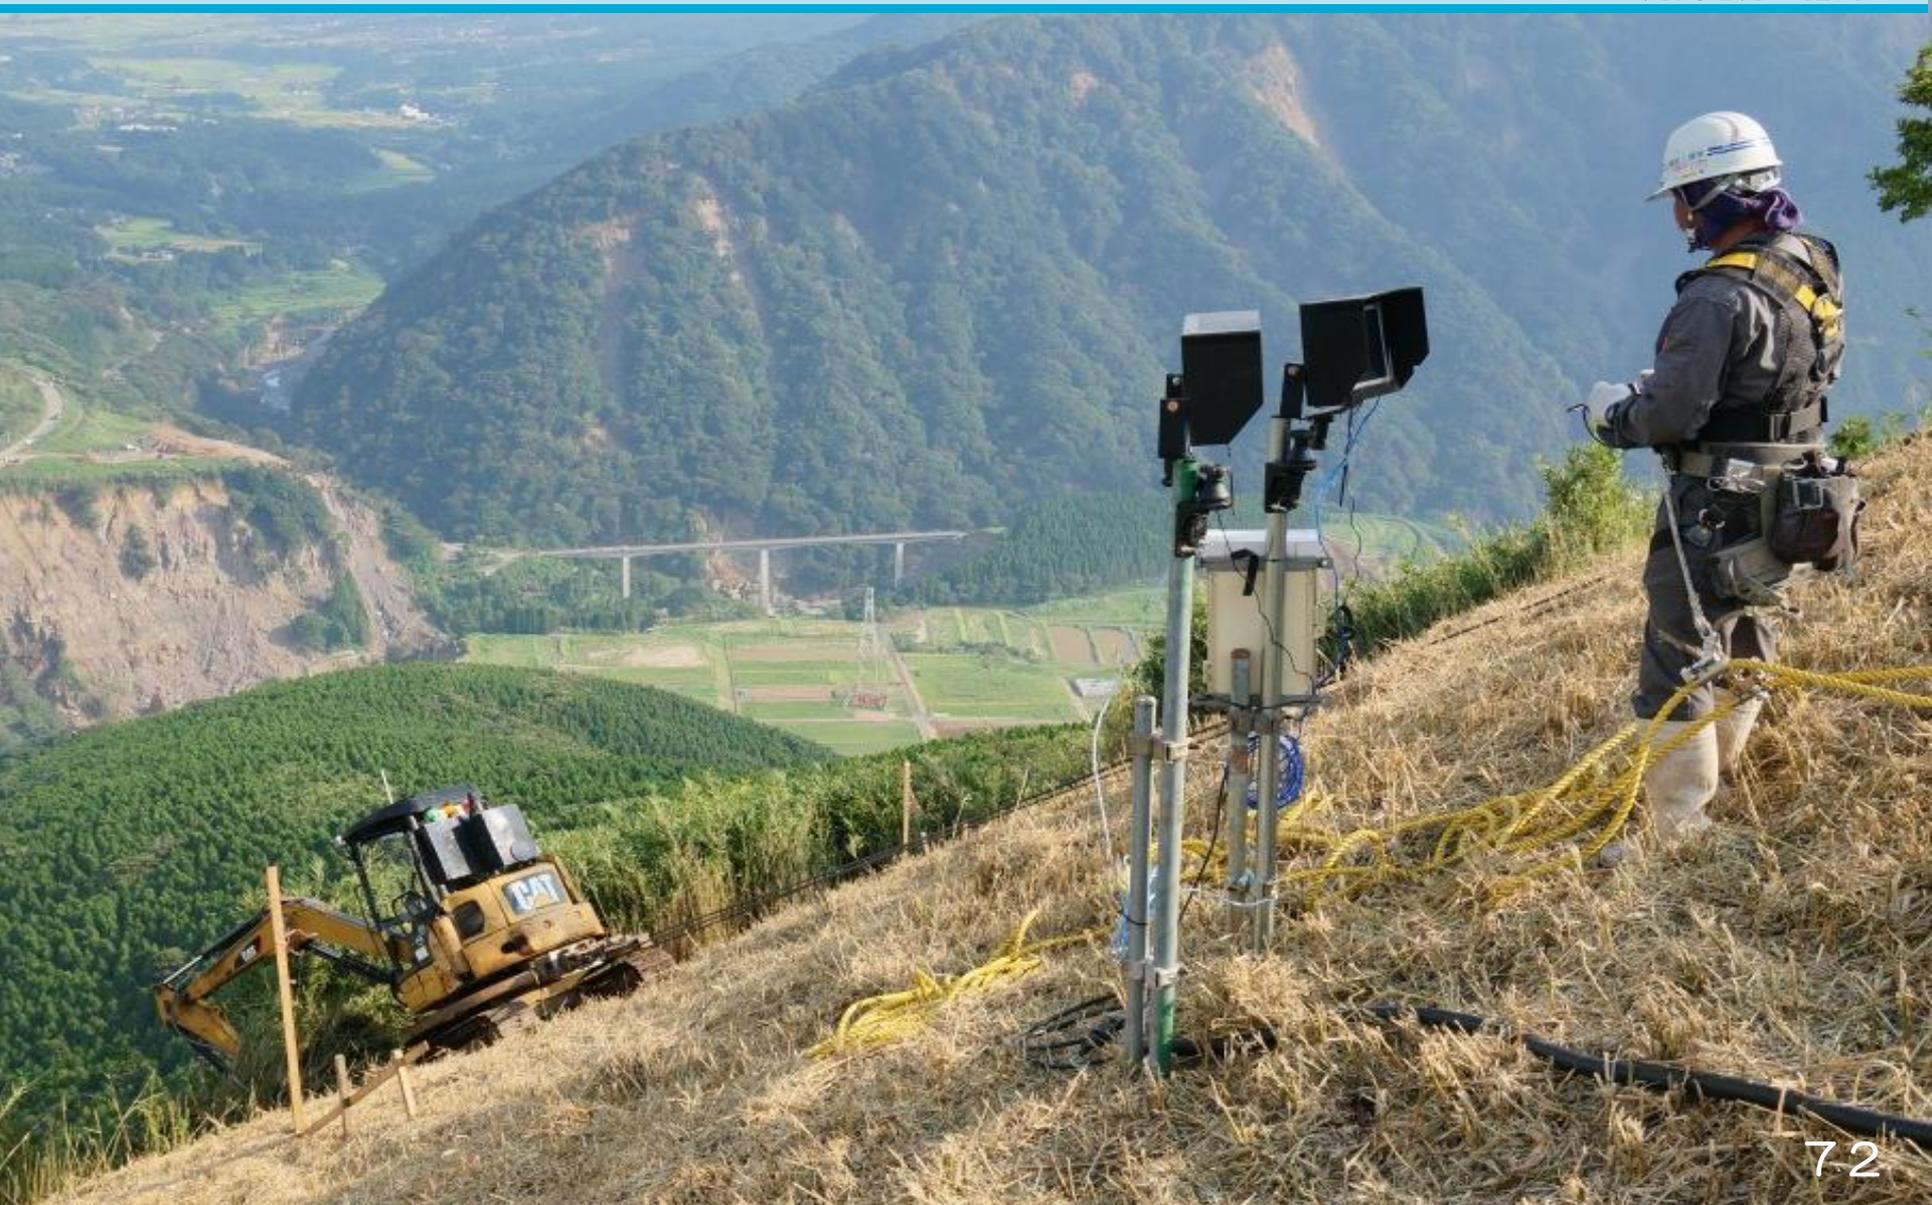
STEP3 ラウンディング(頭部不安定土砂除去状況 1)

土留盛土(上段)の施工完了と同時にラウンディングに着手

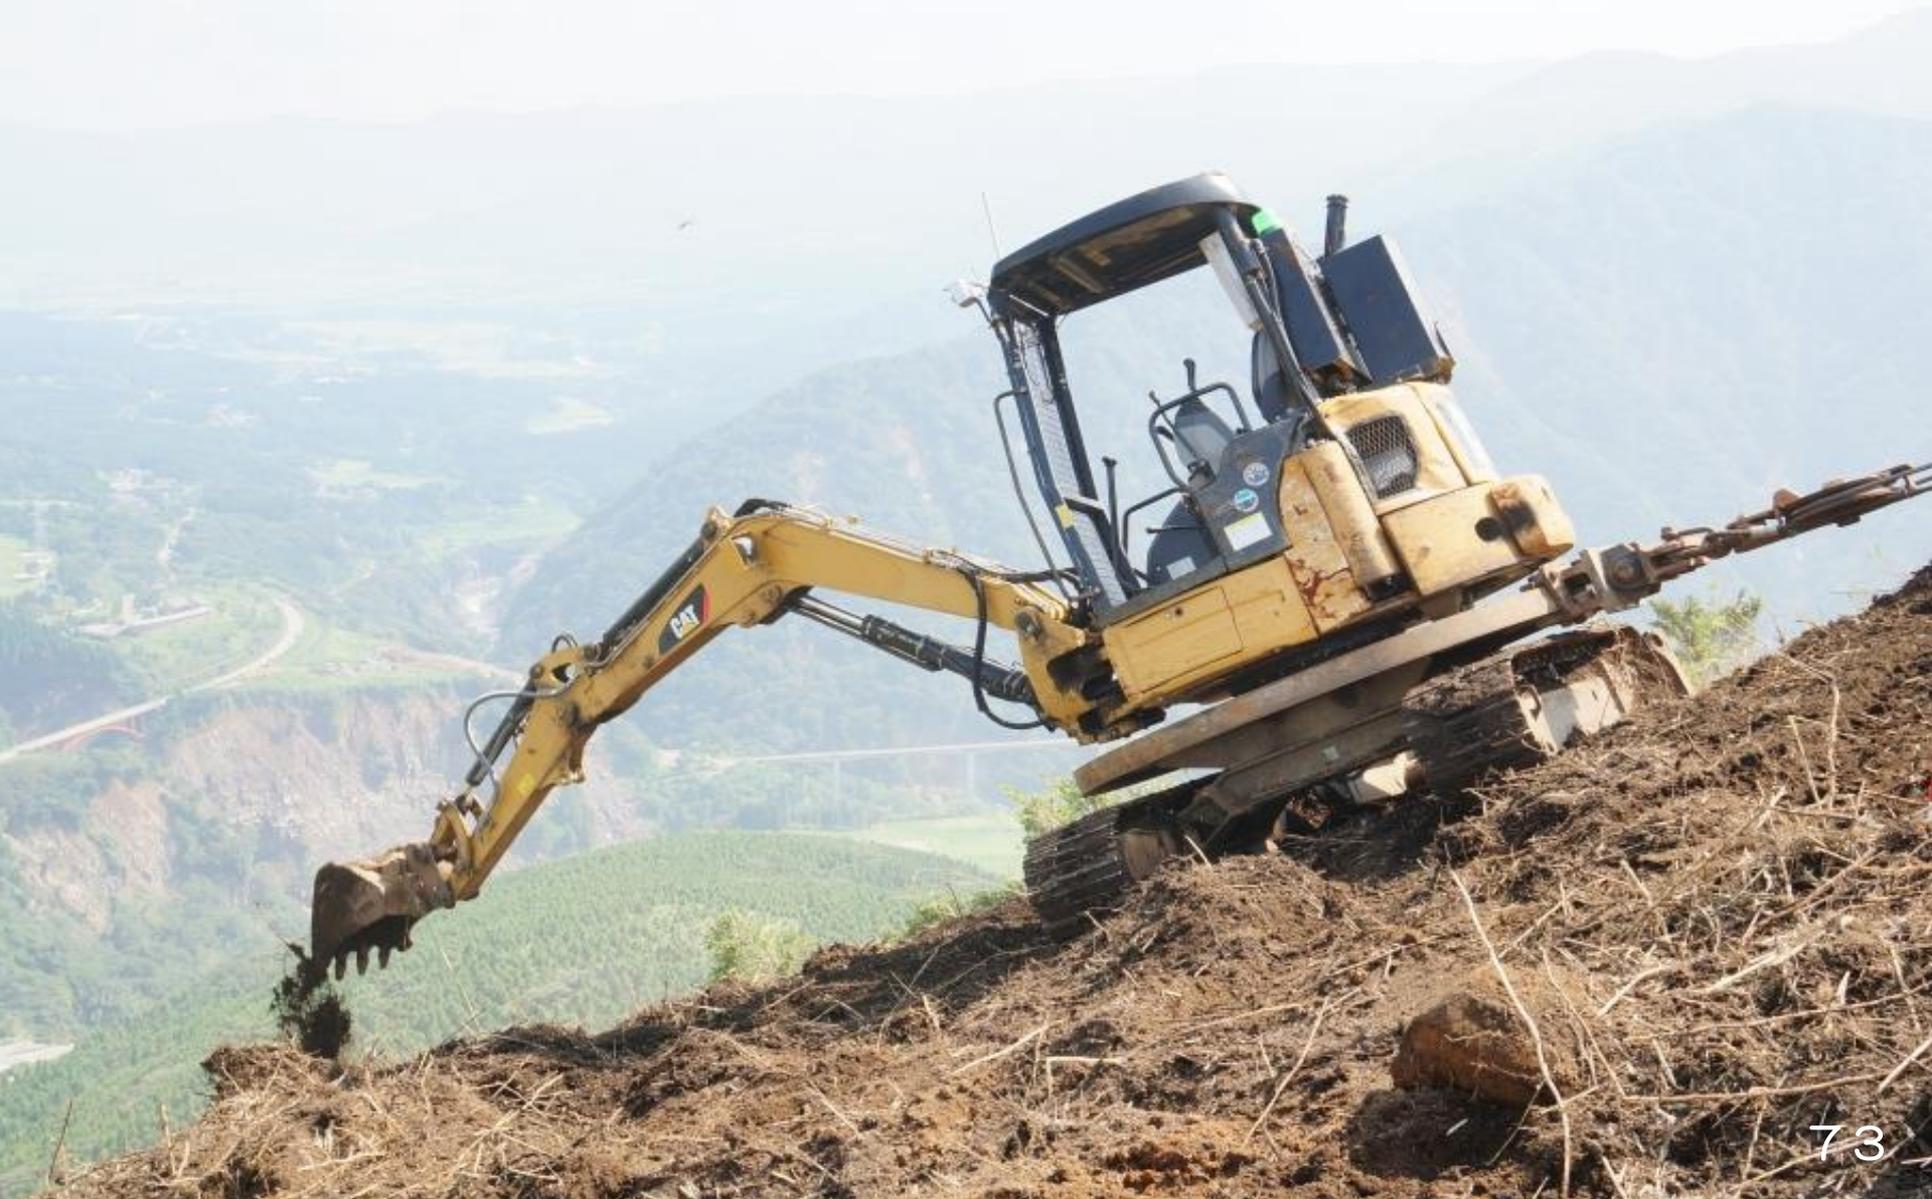
STEP3 ラウンディング(頭部不安定土砂除去状況 2)

ワイヤーに繋がれた高所法面掘削機を遠隔操作

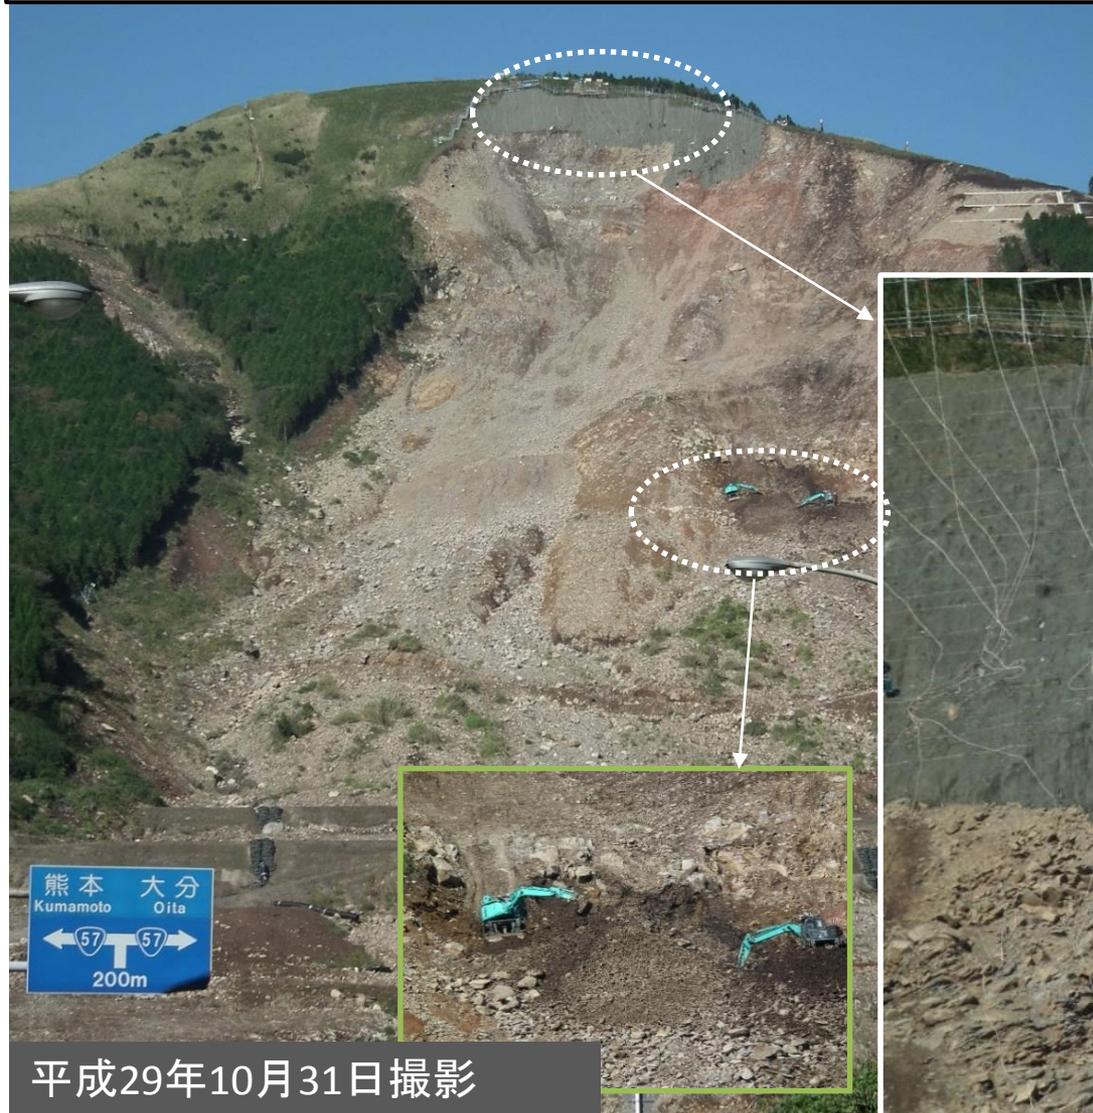
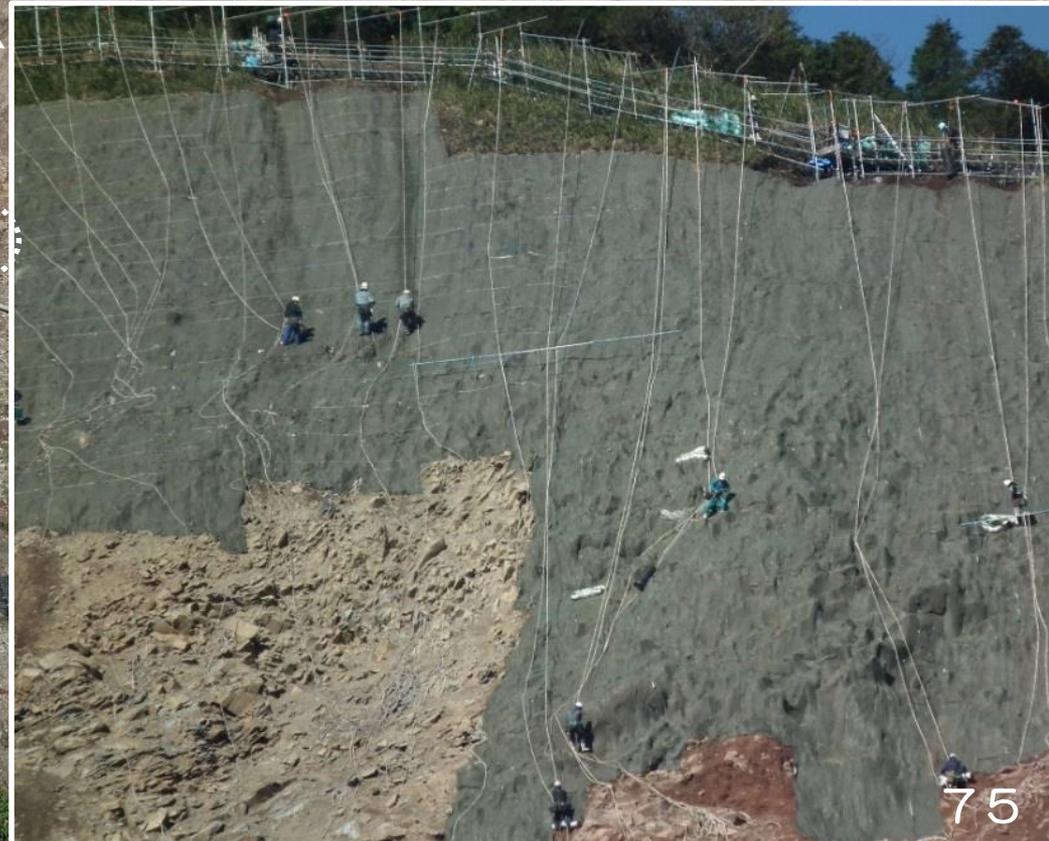
現在 実施中の恒久的な斜面安定化対策2

- 崩壊斜面は度重なる阿蘇の噴火活動により複雑な地質構造となっており、落石等による危険性回避のため植生マットを先行実施
- 現在、確実な斜面安定化を図るため、ネット工のアンカー引抜試験を実施中(アンカーの定着を確認した後、本施工に移行)
