I 平成24年発生災害の概要

平成24年発生災害における主な異常気象

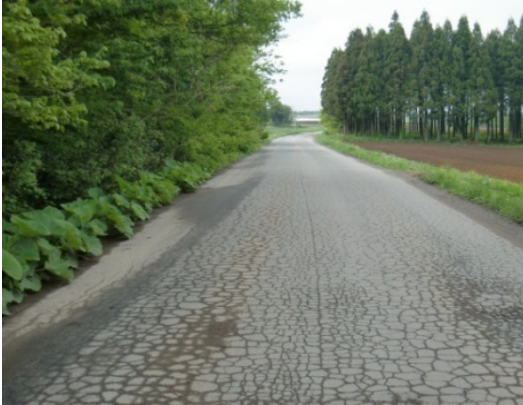
舗装面の亀甲状クラック及び盛り上がり、沈下（青森県東北町）

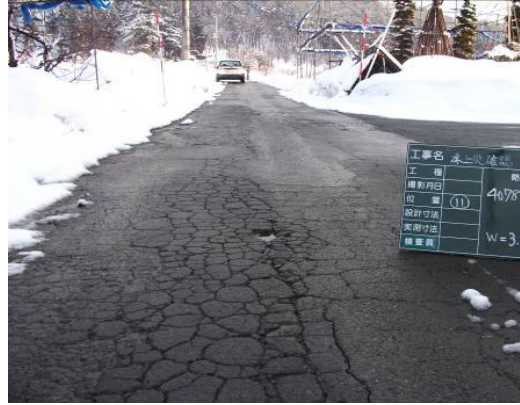
舗装面の亀甲状クラック及び盛り上がり、沈下（山形県東根市）

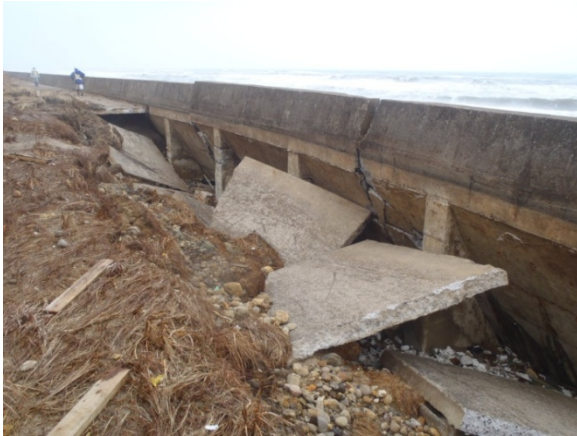
本荘海岸における護岸の崩壊状況
(秋田県由利本荘市)

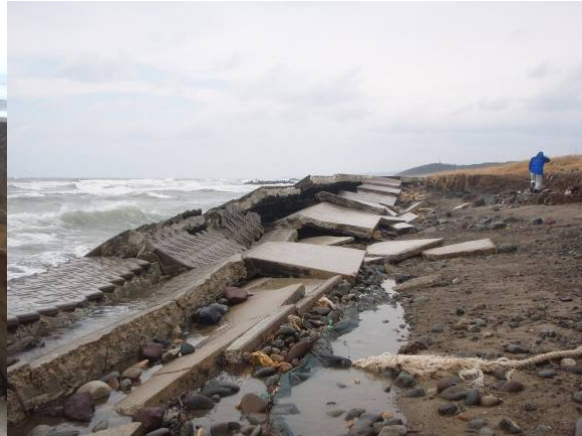
比子地区海岸における護岸の崩壊状況
(山形県遊佐町)

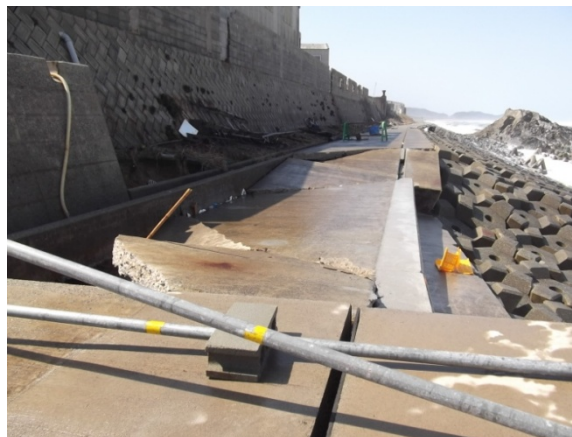
和木波子海岸における護岸の崩壊状況
(島根県江津市)

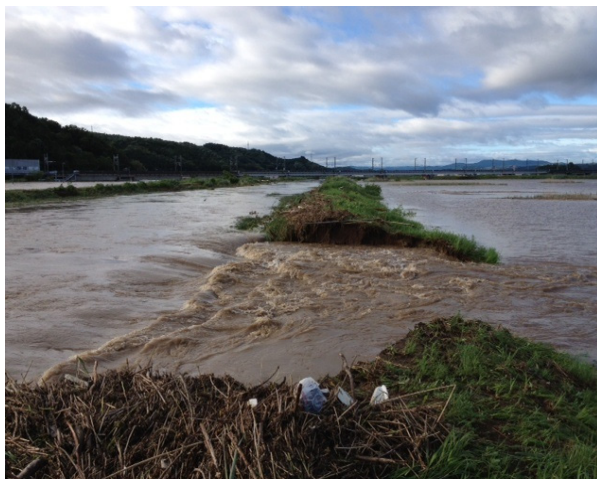
新川における破堤状況（宮城県）

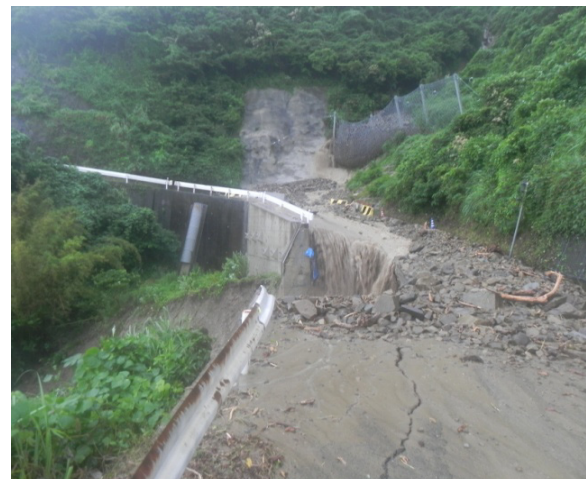
国道448号における路肩欠壊状況（宮崎県）

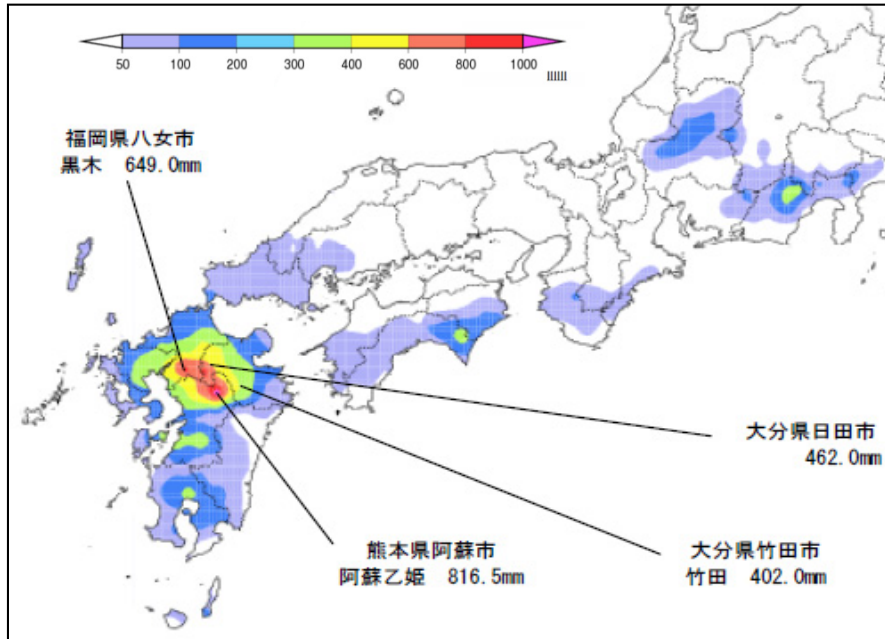
期間降水量分布図（7月11日～14日）（出典：気象庁発表資料）

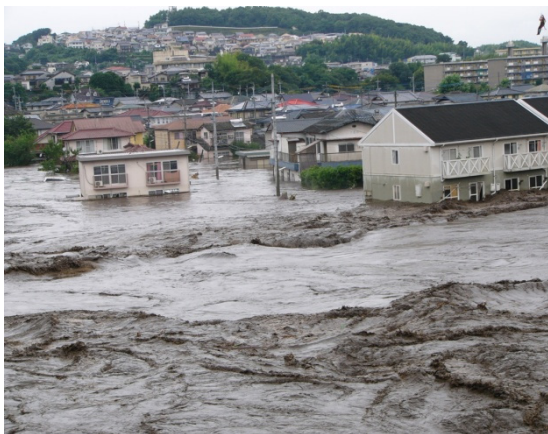
白川における浸水状況（熊本県）

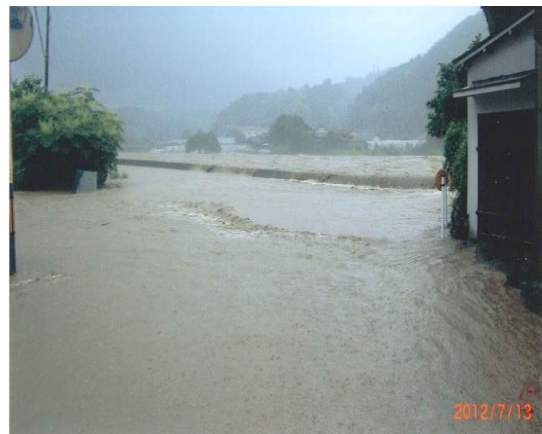
矢部川における浸水状況（福岡県）

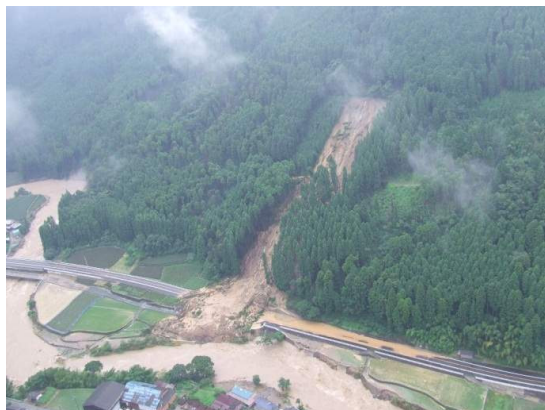
県道八女香春線における法面崩壊
（福岡県）

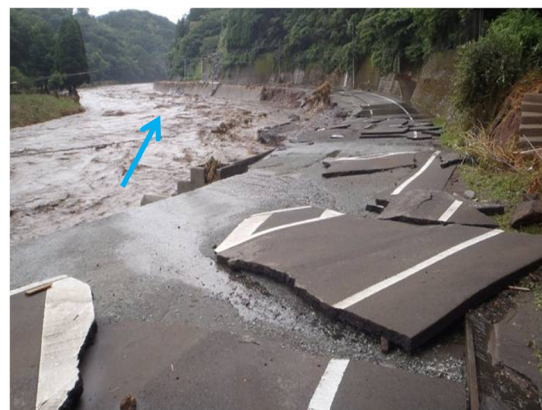
国道502号における路肩欠壊
（大分県）

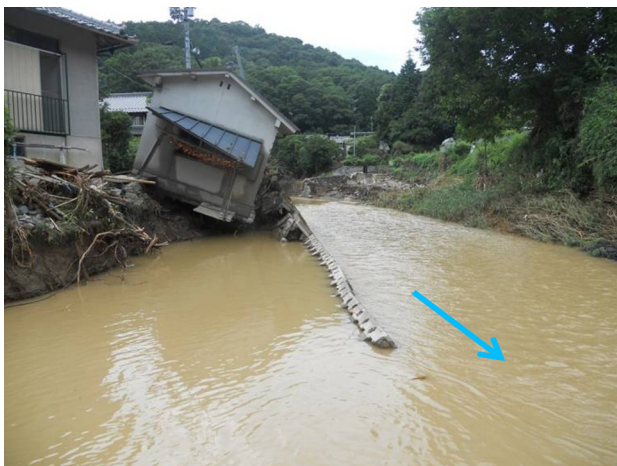
志津川における護岸崩壊状況（京都府）

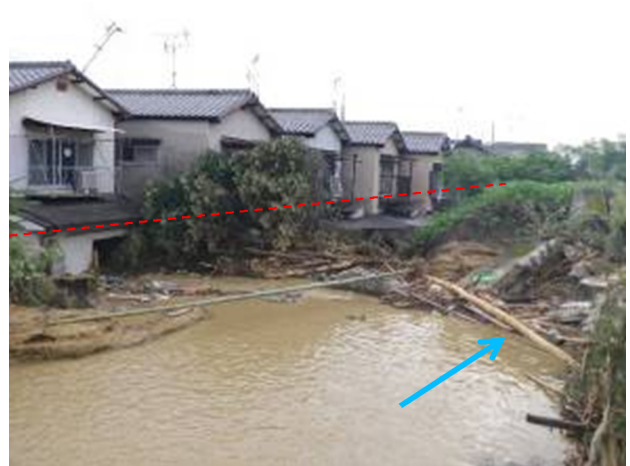
弥陀次郎川における破堤状況（京都府）
