おがわ かしま ぶりょう だいいちばし
主要地方道 小川嘉島線（府領第一橋）
橋梁災害関連事業について

～熊本地震により落橋した橋梁の耐震対策による再度災害防止～

平成29年5月12日

熊 本 県

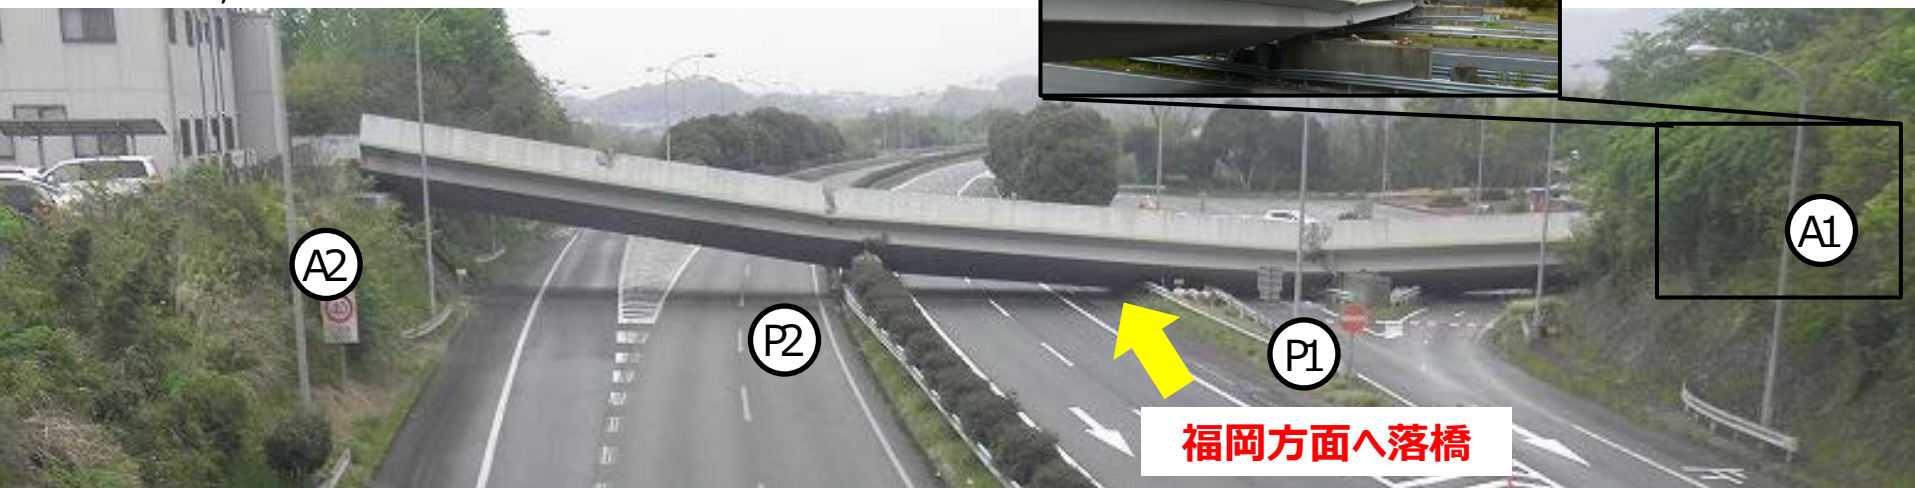
①【上部工】；落橋（全景）

福岡方面へ落橋

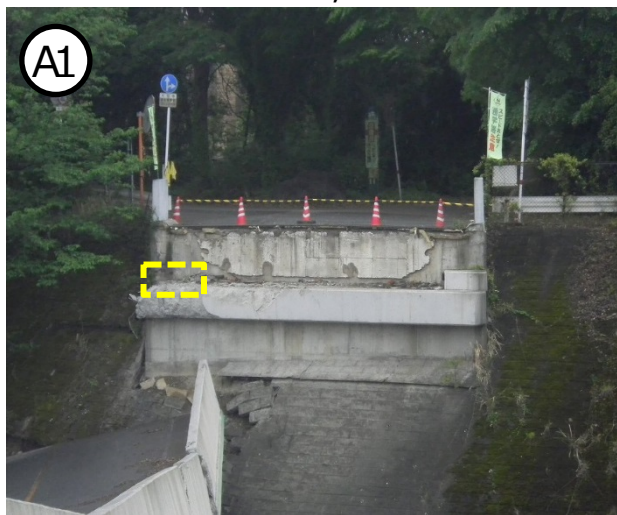
②【変位制限構造】；せん断破壊

・橋台パラペットに衝突痕がないことから、橋軸方向ではなく、回転可能な橋軸直角方向へ変形し落橋している。
 ・大きな地震力によりA1橋台部に設置されていた変位制限構造が破壊され、水平方向の地震力に対して抵抗できない
 ロッキング橋脚が橋軸直角方向への上部工の移動により、鉛直支持を失い落橋に至ったと考えられる。

部位			損傷状況	復旧方法
上部工	-	-	落橋	架け替え（3径間連続鋼床版鈹桁）
支承	全支点部	-	落橋により全壊	取替え
下部構造	A1、A2橋台	橋座	橋座に欠損	断面修復
	P1、P2橋脚	柱	ロッキングピア倒壊	柱再構築
落橋防止構造	A1橋台	-	落橋防止壁（RC壁）全壊	再構築
伸縮装置	全箇所	-	落橋により全壊	架け替えに伴い新設
車両衝突壁	P1橋脚	起点側	落橋により全壊	再構築
	P2橋脚	起点側	断面欠損	断面修復
張ブロック	A1、A2橋台	-	ブロックの崩落	張ブロックを再設置
