平成29年九州北部豪雨の被災状況と 埋塞河川の災害復旧事業(一定災)について

福岡県県土整備部河川管理課

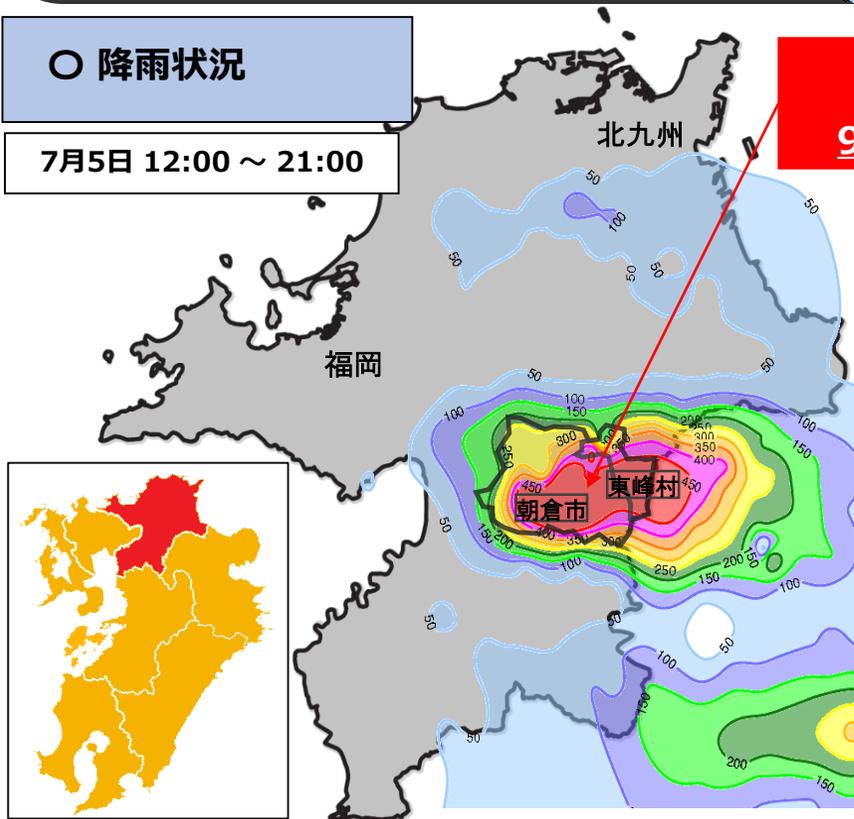
7月5日 12:00 ~ 21:00

朝倉市黒川
(北小路公民館観測所)
9時間で774mmを記録

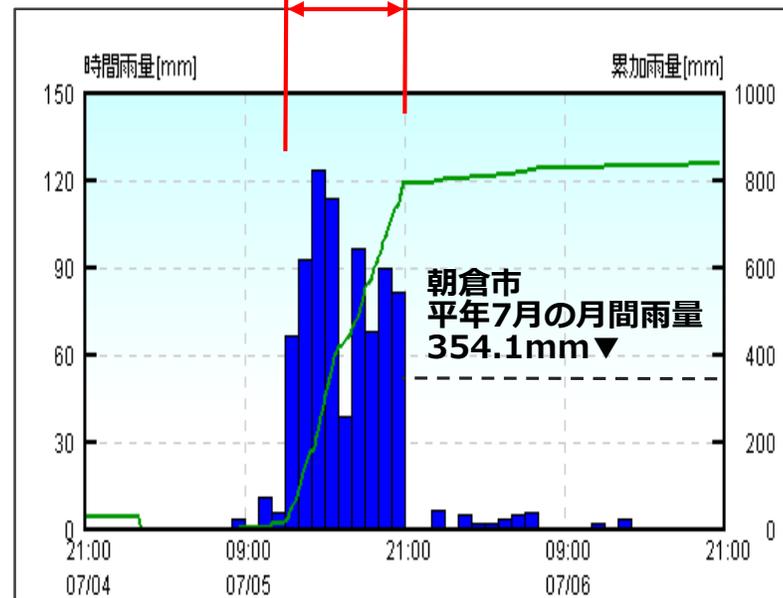
朝倉市黒川(北小路公民館観測所)
9時間で774mmを記録
(平年の7月の月間雨量の約2倍)

朝倉市
平年7月の月間雨量
354.1mm ▼

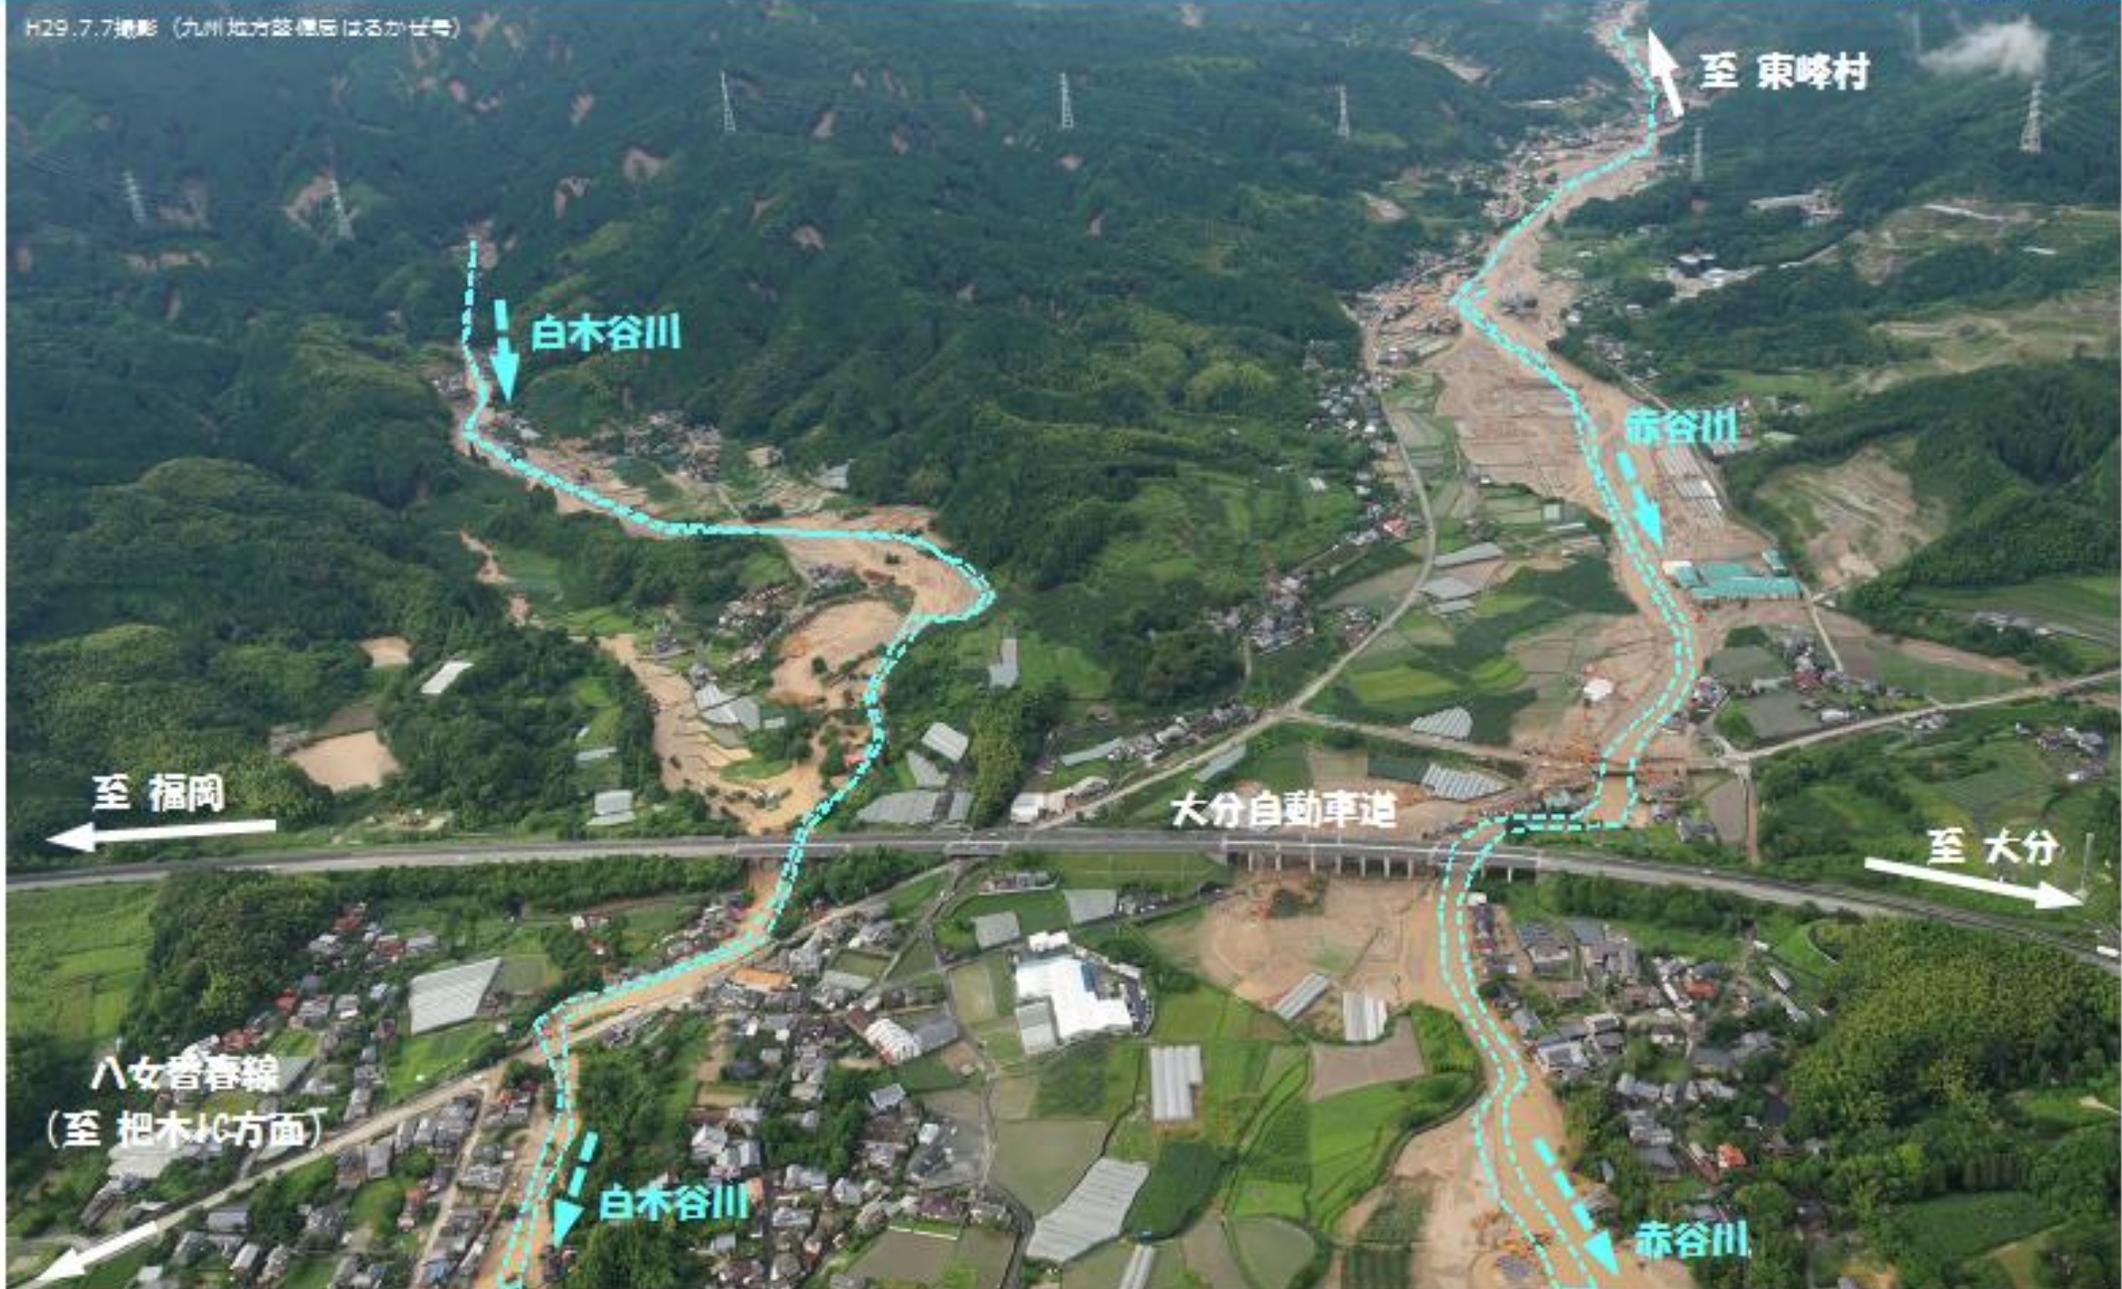
【被災の状況】 赤谷川

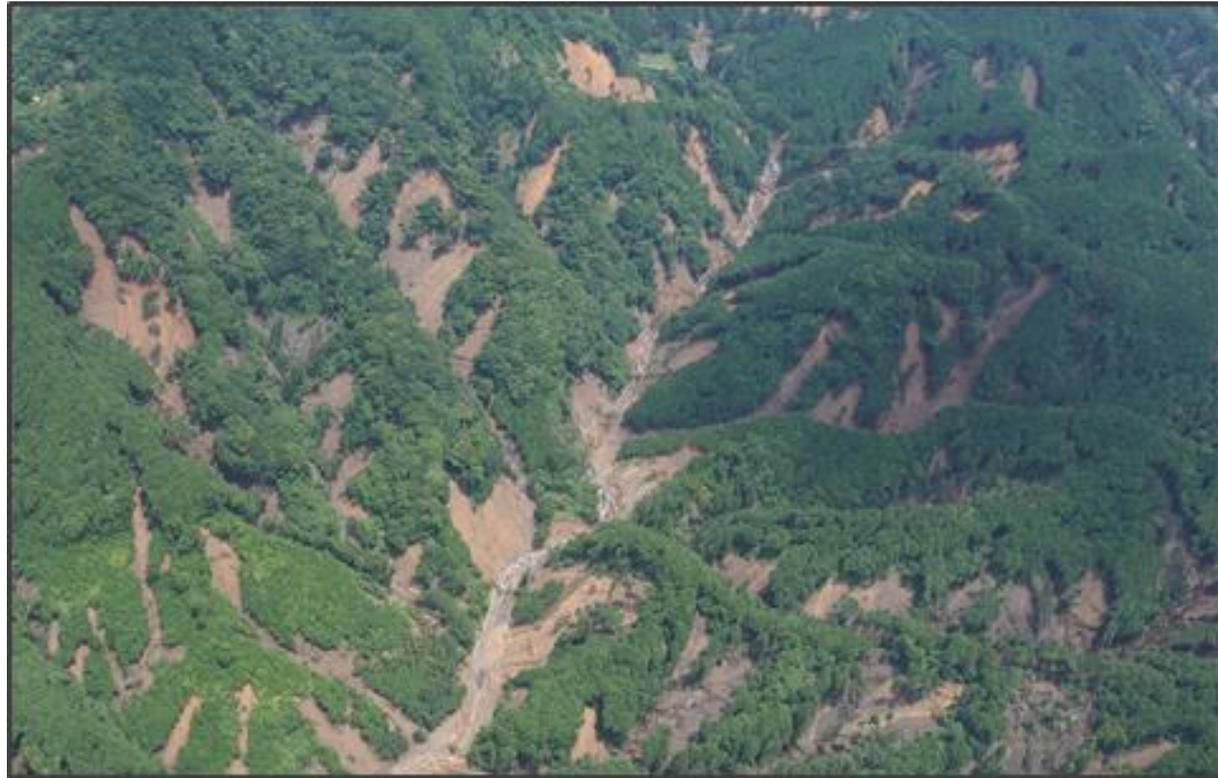
- 多数の土砂災害が発生
(奈良ヶ谷川上流・朝倉市杷木志波)

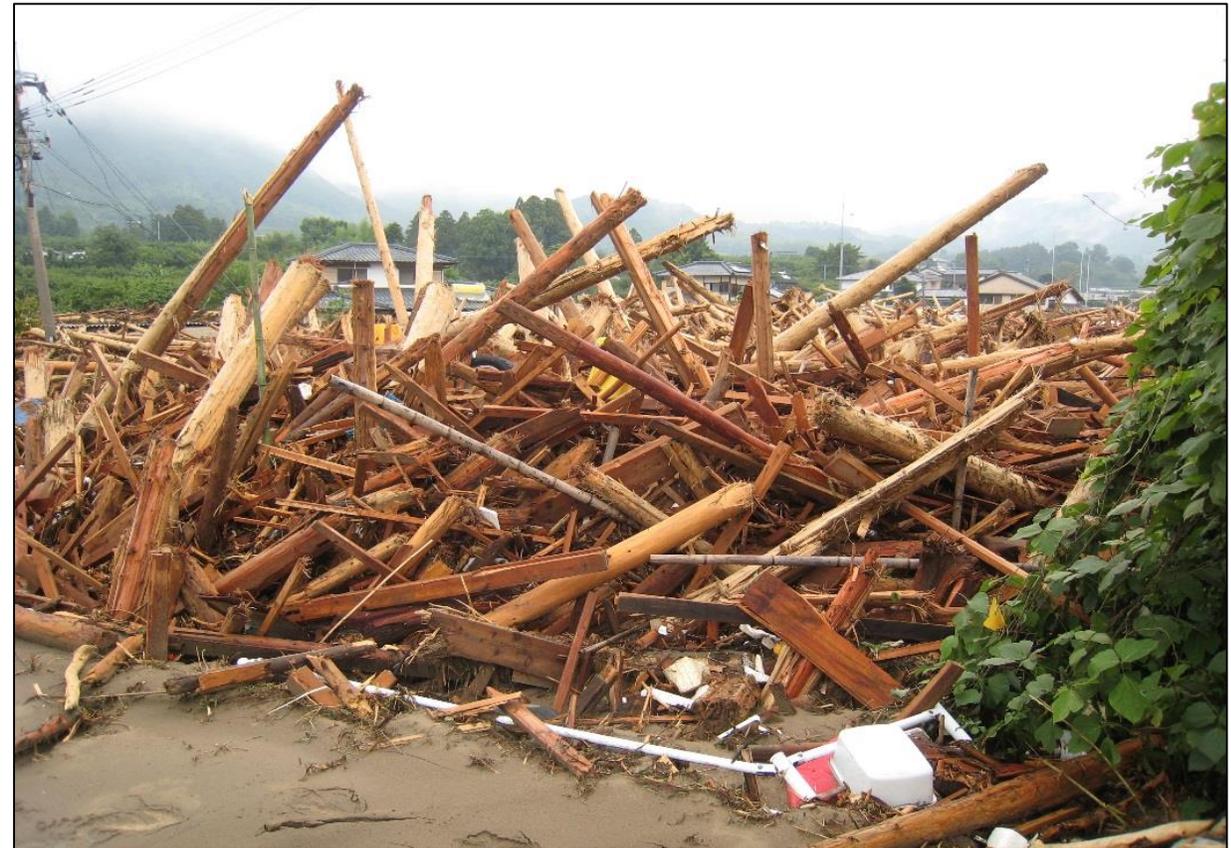
- 下流域まで到達した流木
(北川下流・朝倉市杷木志波)

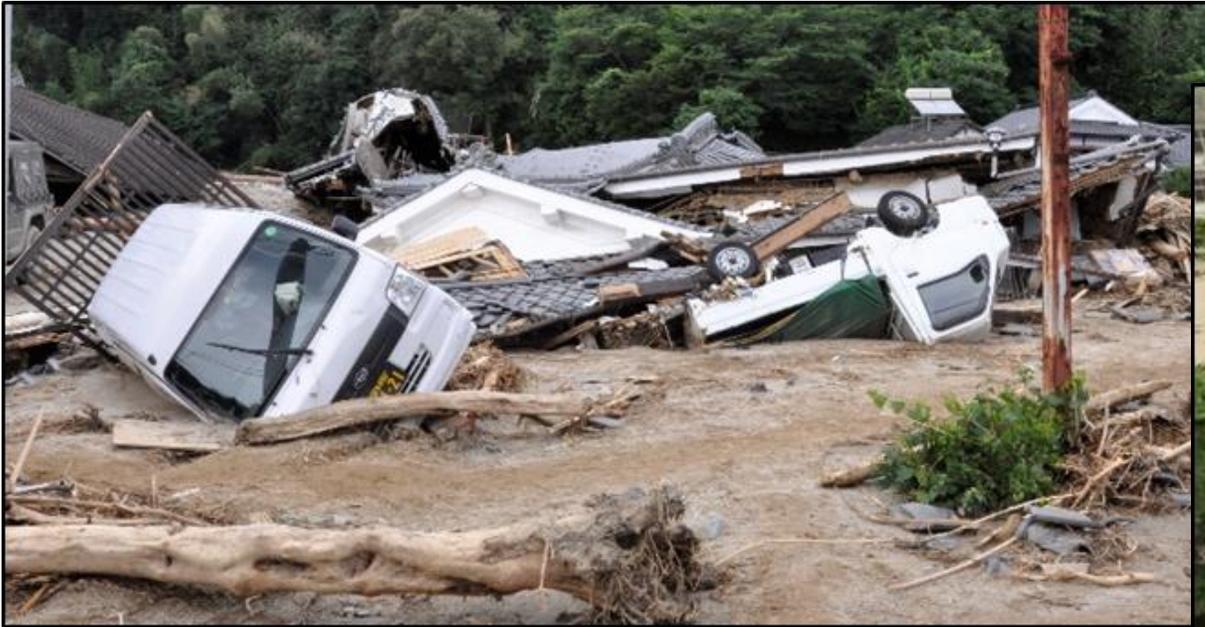
■ 土石流により全壊した住家（朝倉市杷木星丸）

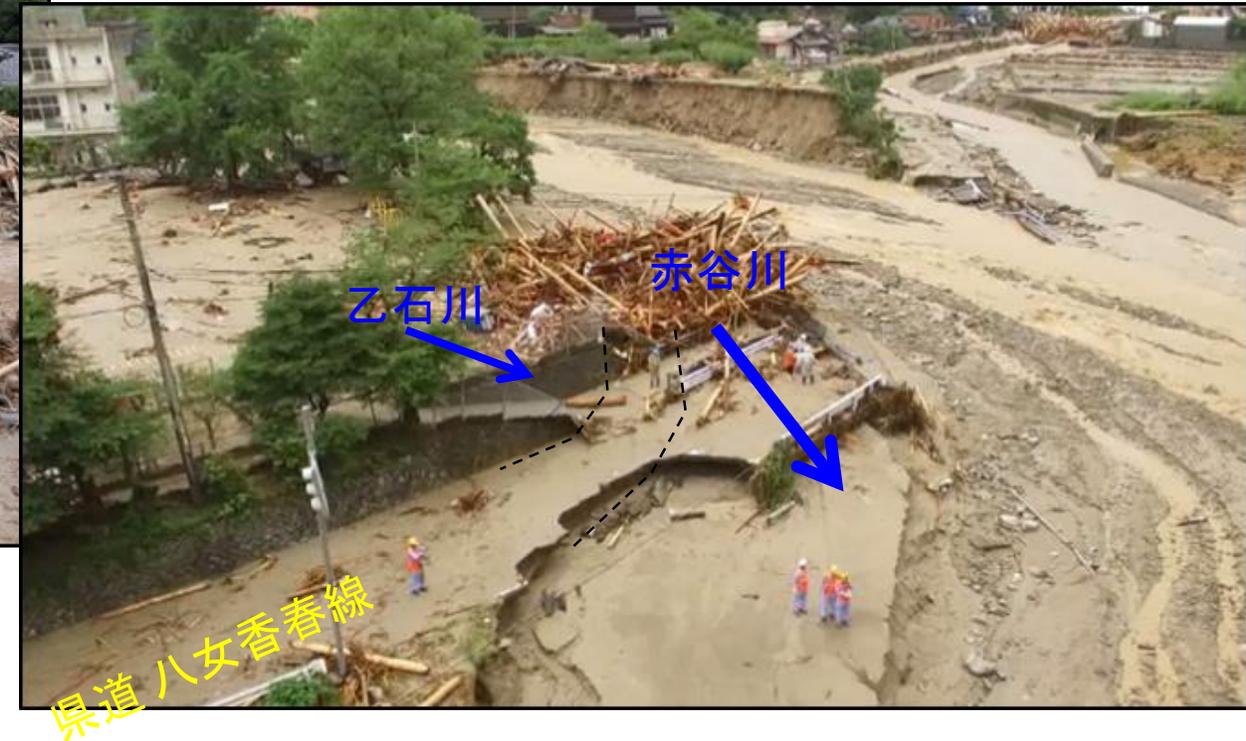
■ 河川の合流部で氾濫が発生し寸断された県道 八女香春線（朝倉市杷木松末）

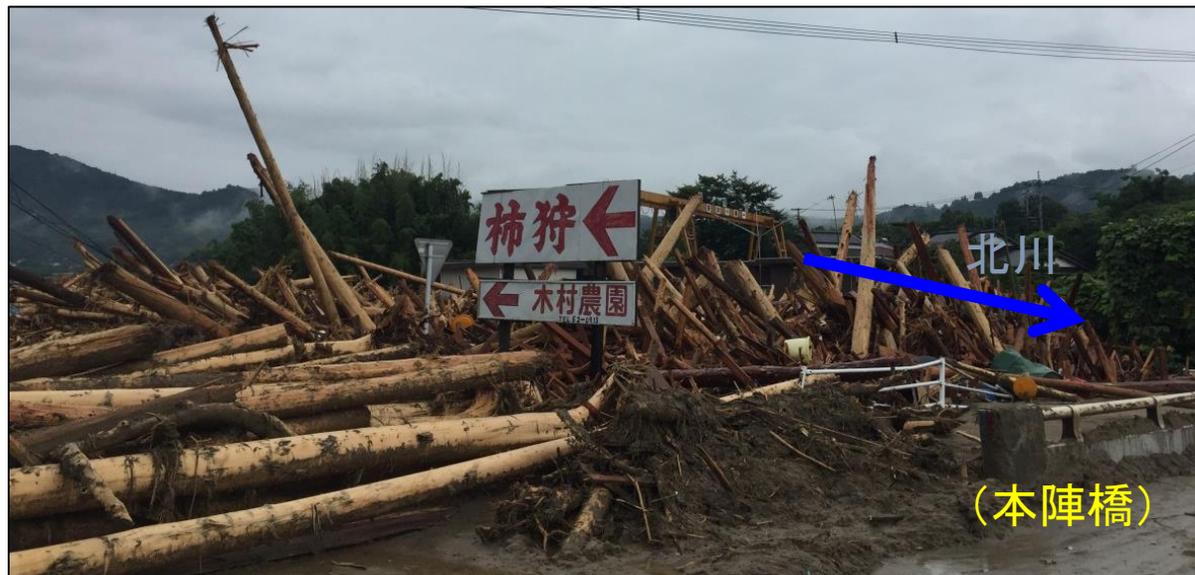
・大量の流木が橋の上流に集積し、河川の流水断面を阻害

- 北川に架かる国道386号 本陣橋
(朝倉市杷木志波)

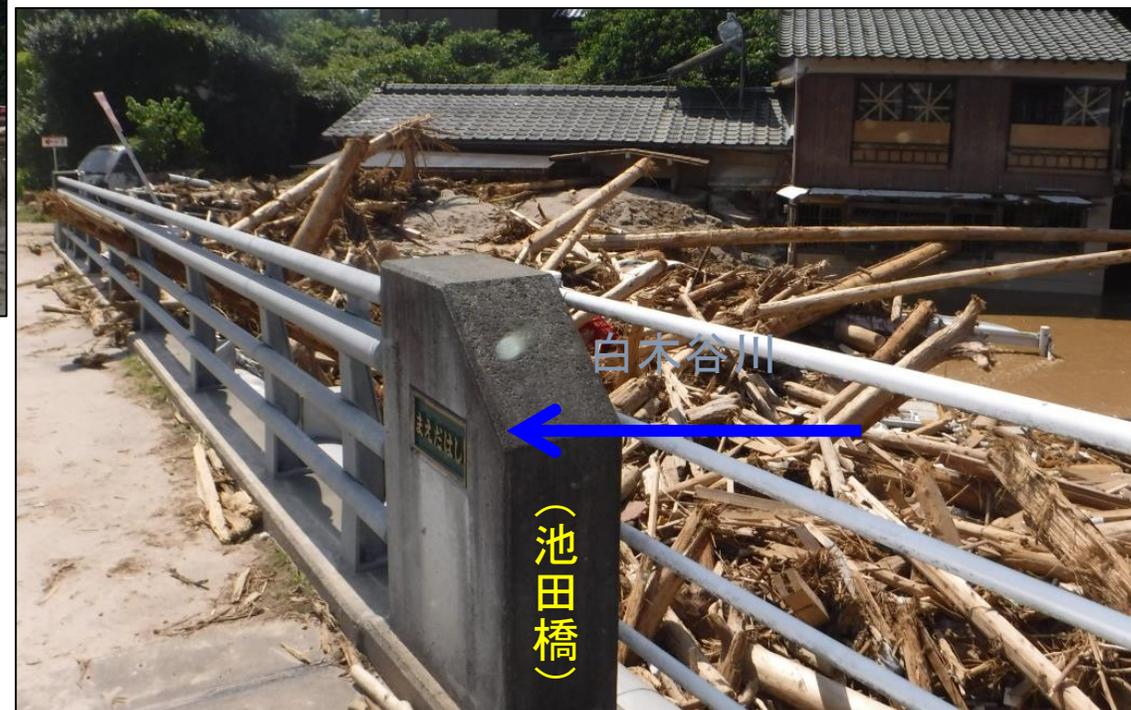
- 白木谷川に架かる県道 八女香春線
池田橋 (朝倉市杷木池田)

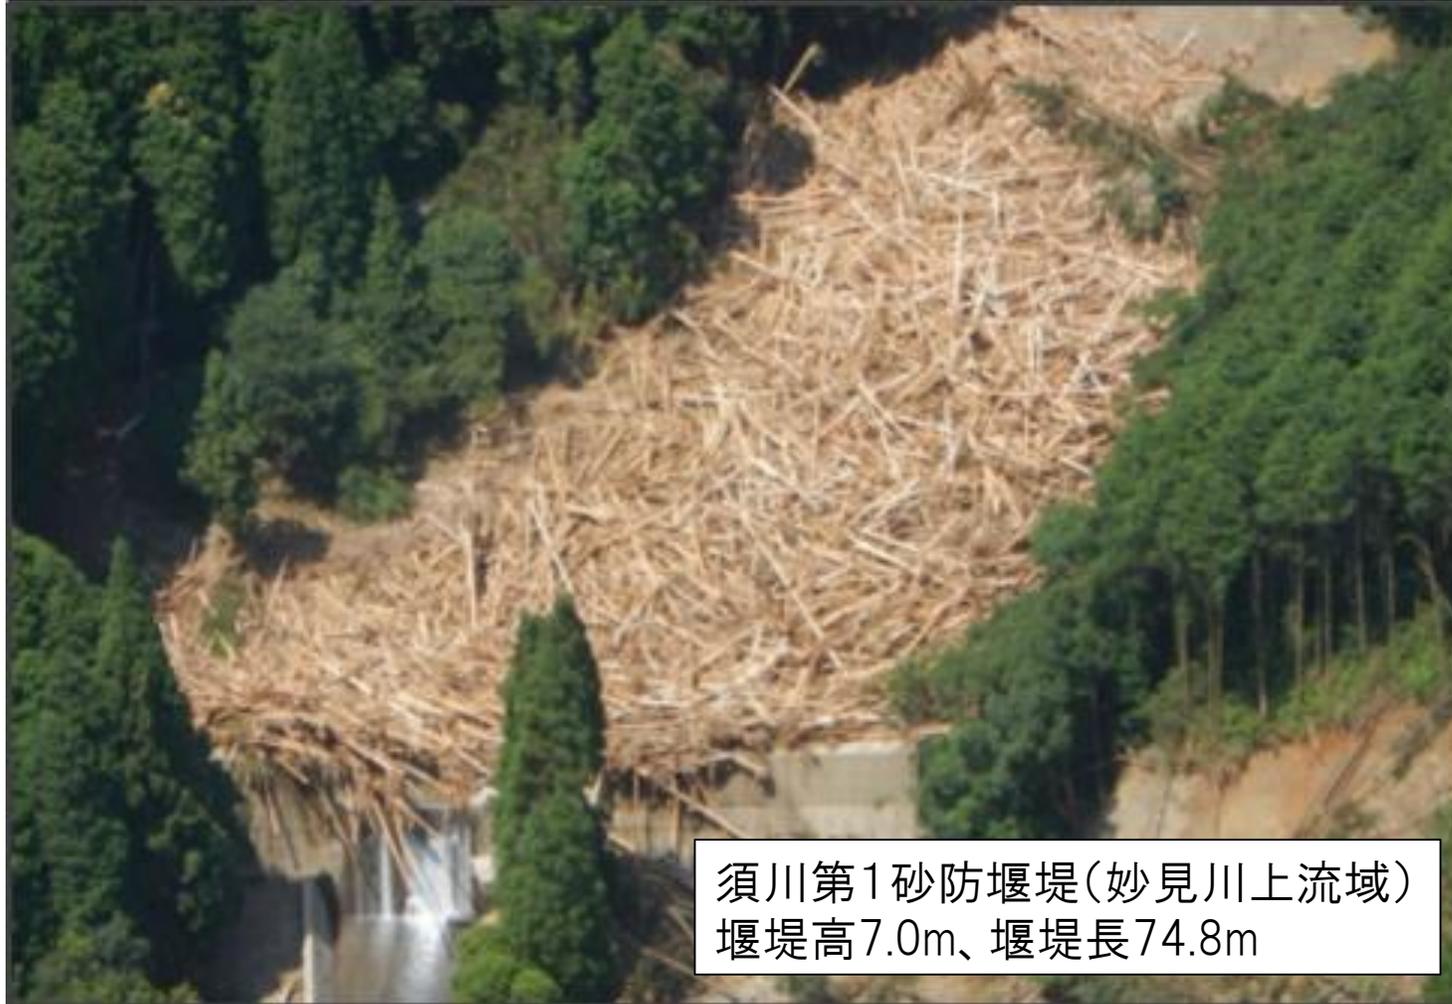
- 須川第一砂防堰堤(朝倉市須川)で約16,500m³(推定値、空隙込み)の流木を捕捉

須川第1砂防堰堤(妙見川上流域)
堰堤高7.0m、堰堤長74.8m

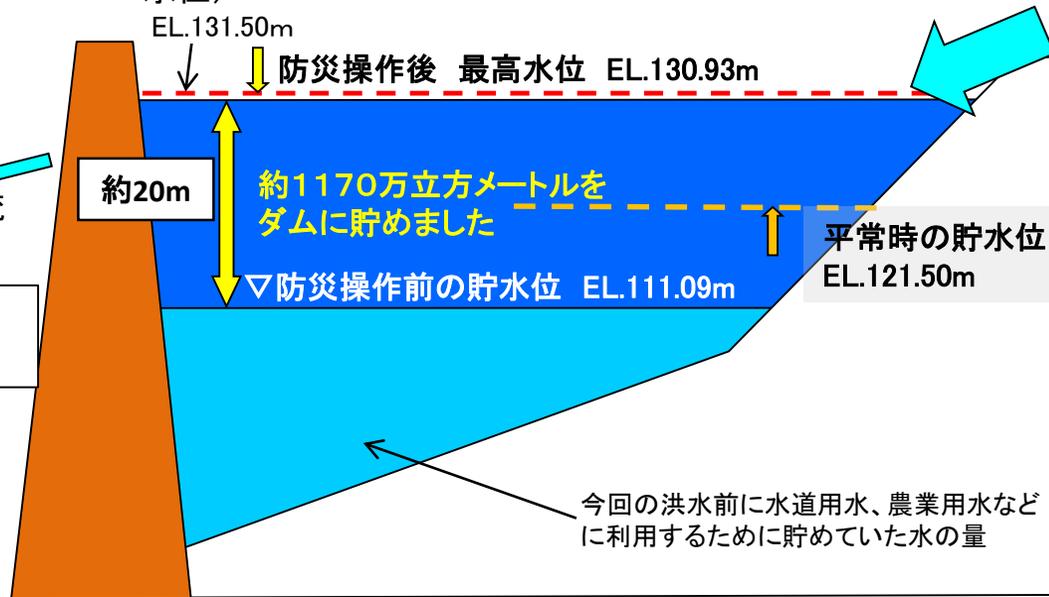
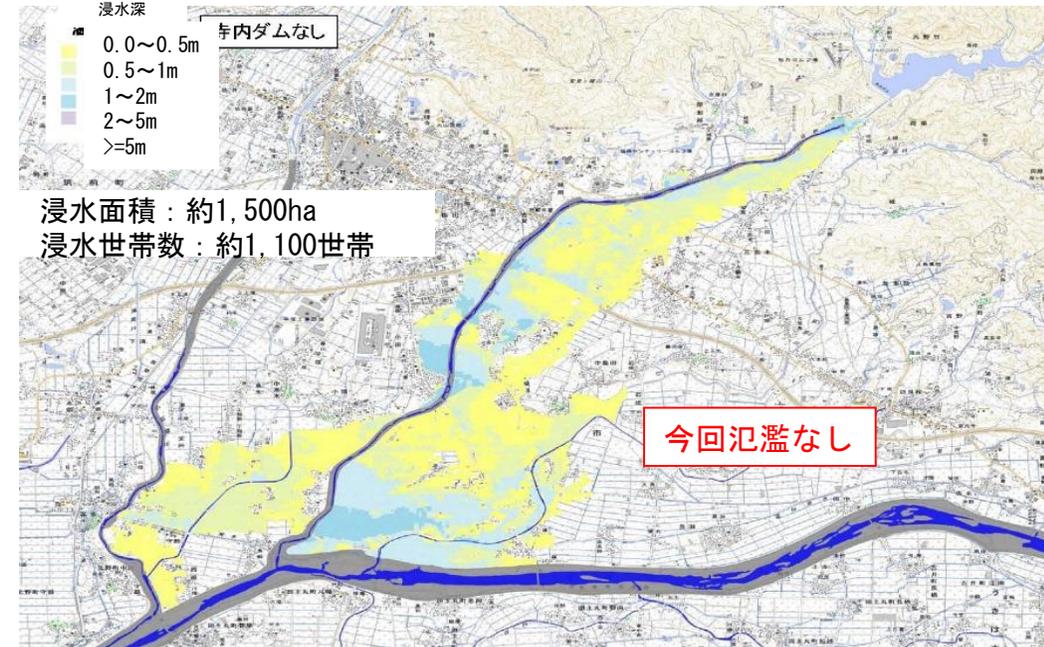
▽洪水時最高水位
(洪水時にダムにより一時的に貯留することとした水量の最高水位)

<流入量>
ダムに流れ込んだ水量
最大約888立方メートル/秒

<放流量>
ダムから下流の河川へ流した水量

最大流入時の放流量
約10立方メートル/秒

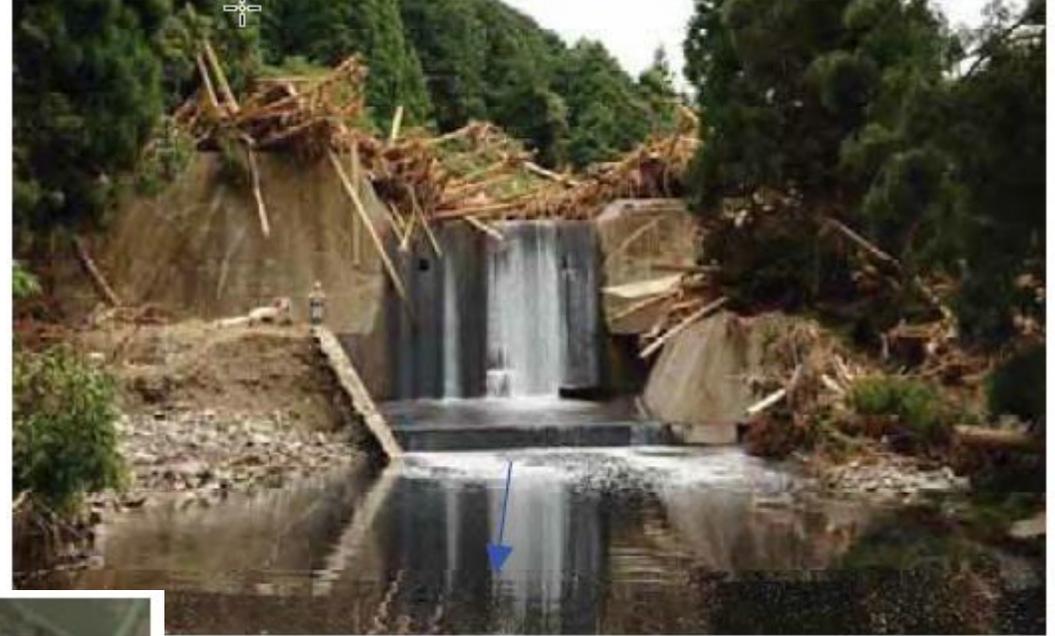
須川第一砂防堰堤下流から本堤を撮影

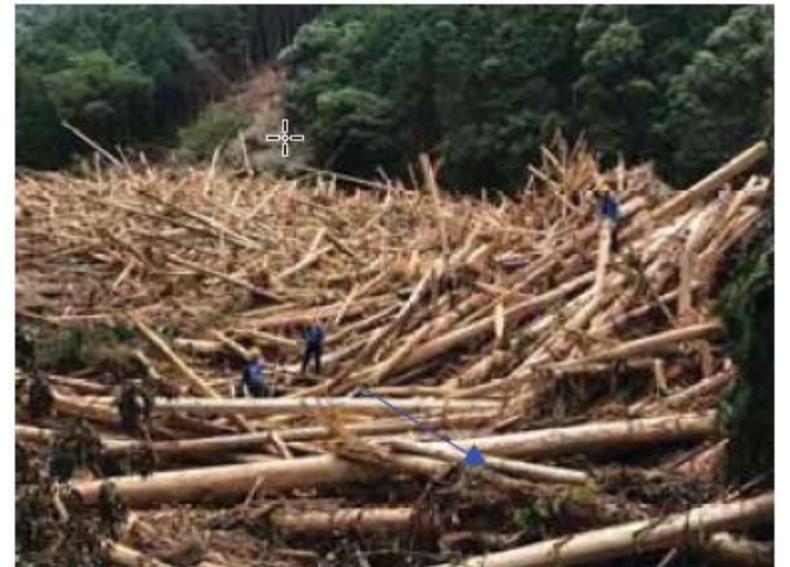
須川第一砂防堰堤堆砂域に堆積した流木を撮影

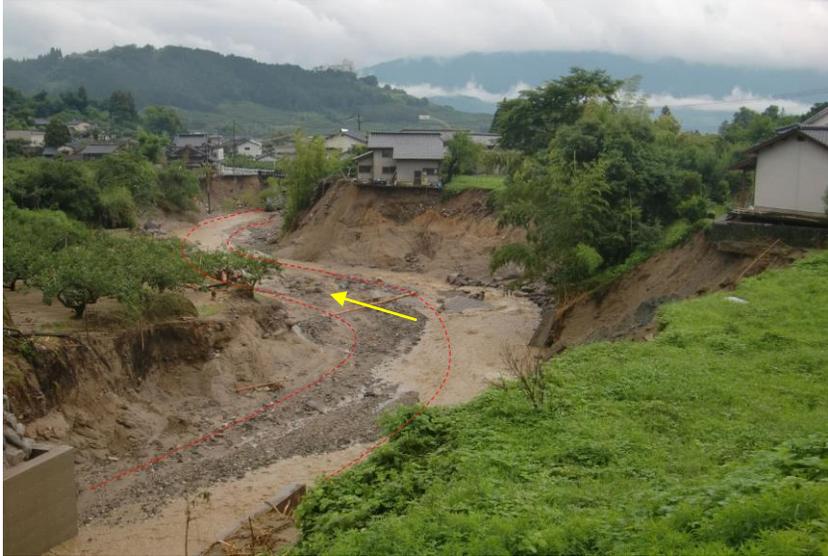
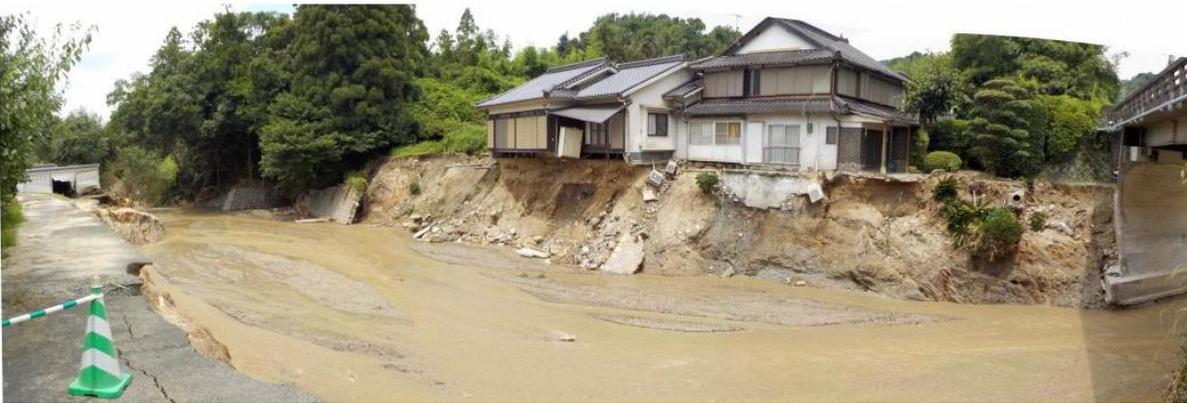
○超過洪水による被災

溢水被害が発生するとともに、洪水時の高流速による側方浸食にて既設護岸が被災している。

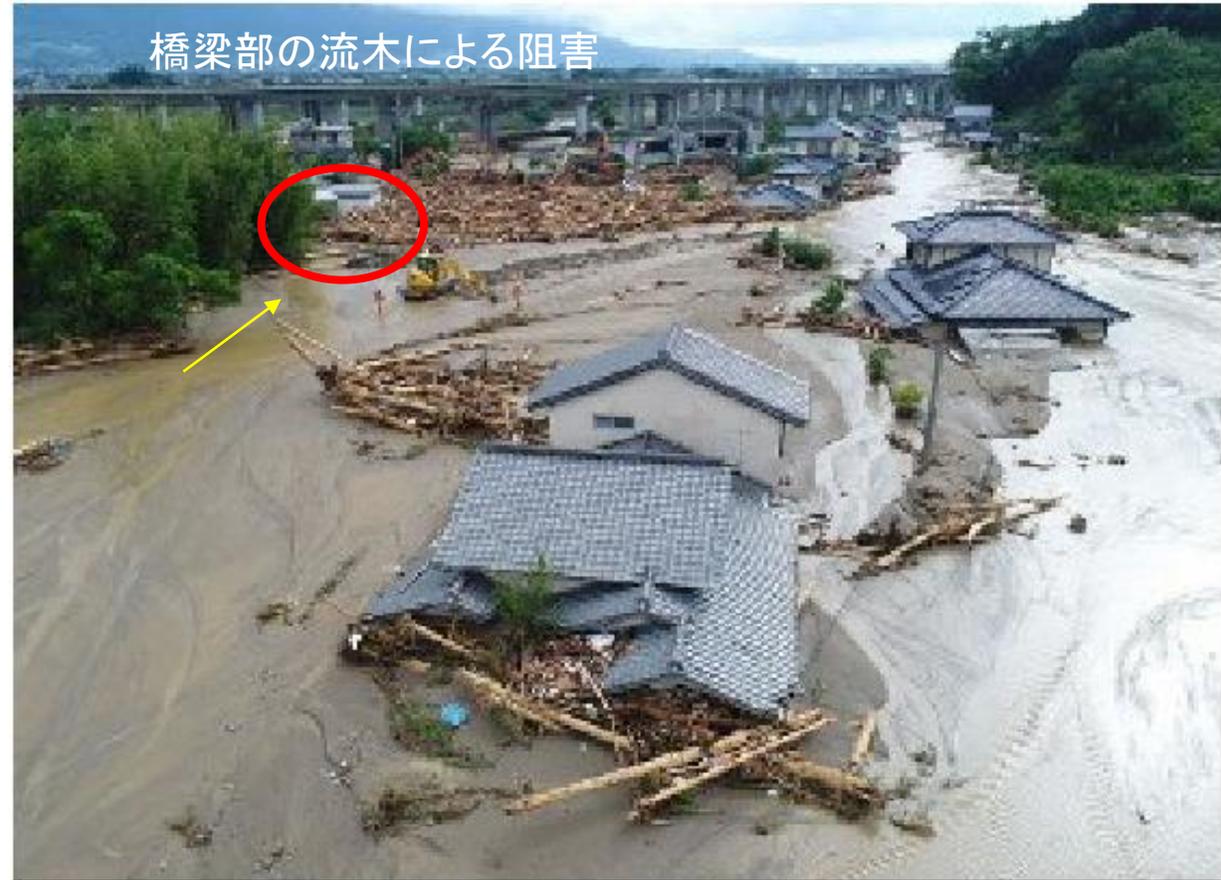
○土砂・流木により流下断面の閉塞による溢水

橋梁部への流木の集積及び大量の土砂流出による河道埋塞が生じたことから、水位の堰上げに伴う浸水被害を助長したと考えられる。

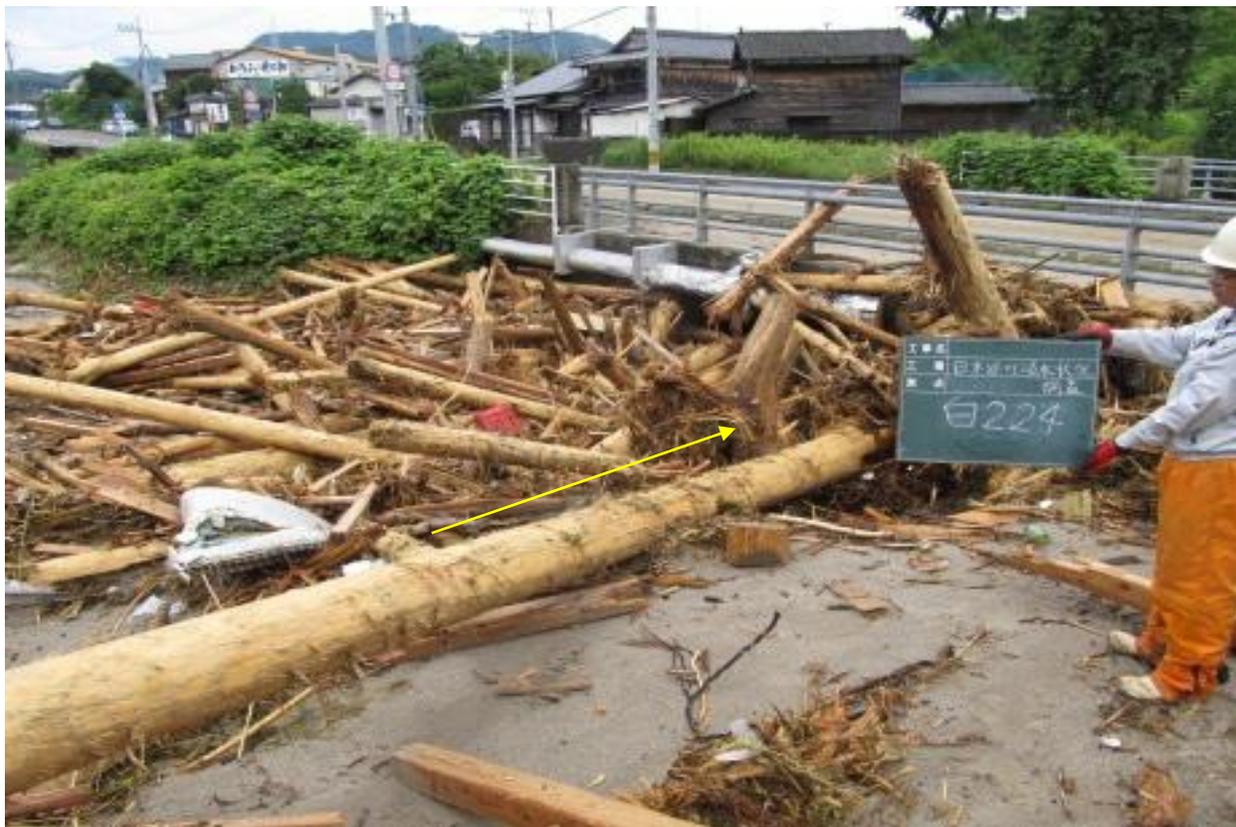
前田橋に流木が集積し、一部河道が閉塞

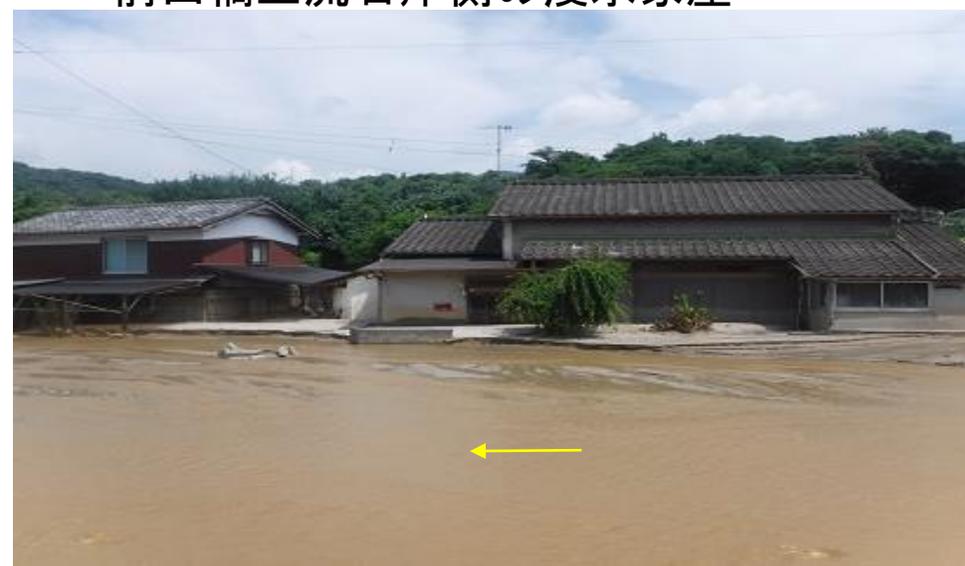
前田橋上流右岸側の浸水家屋

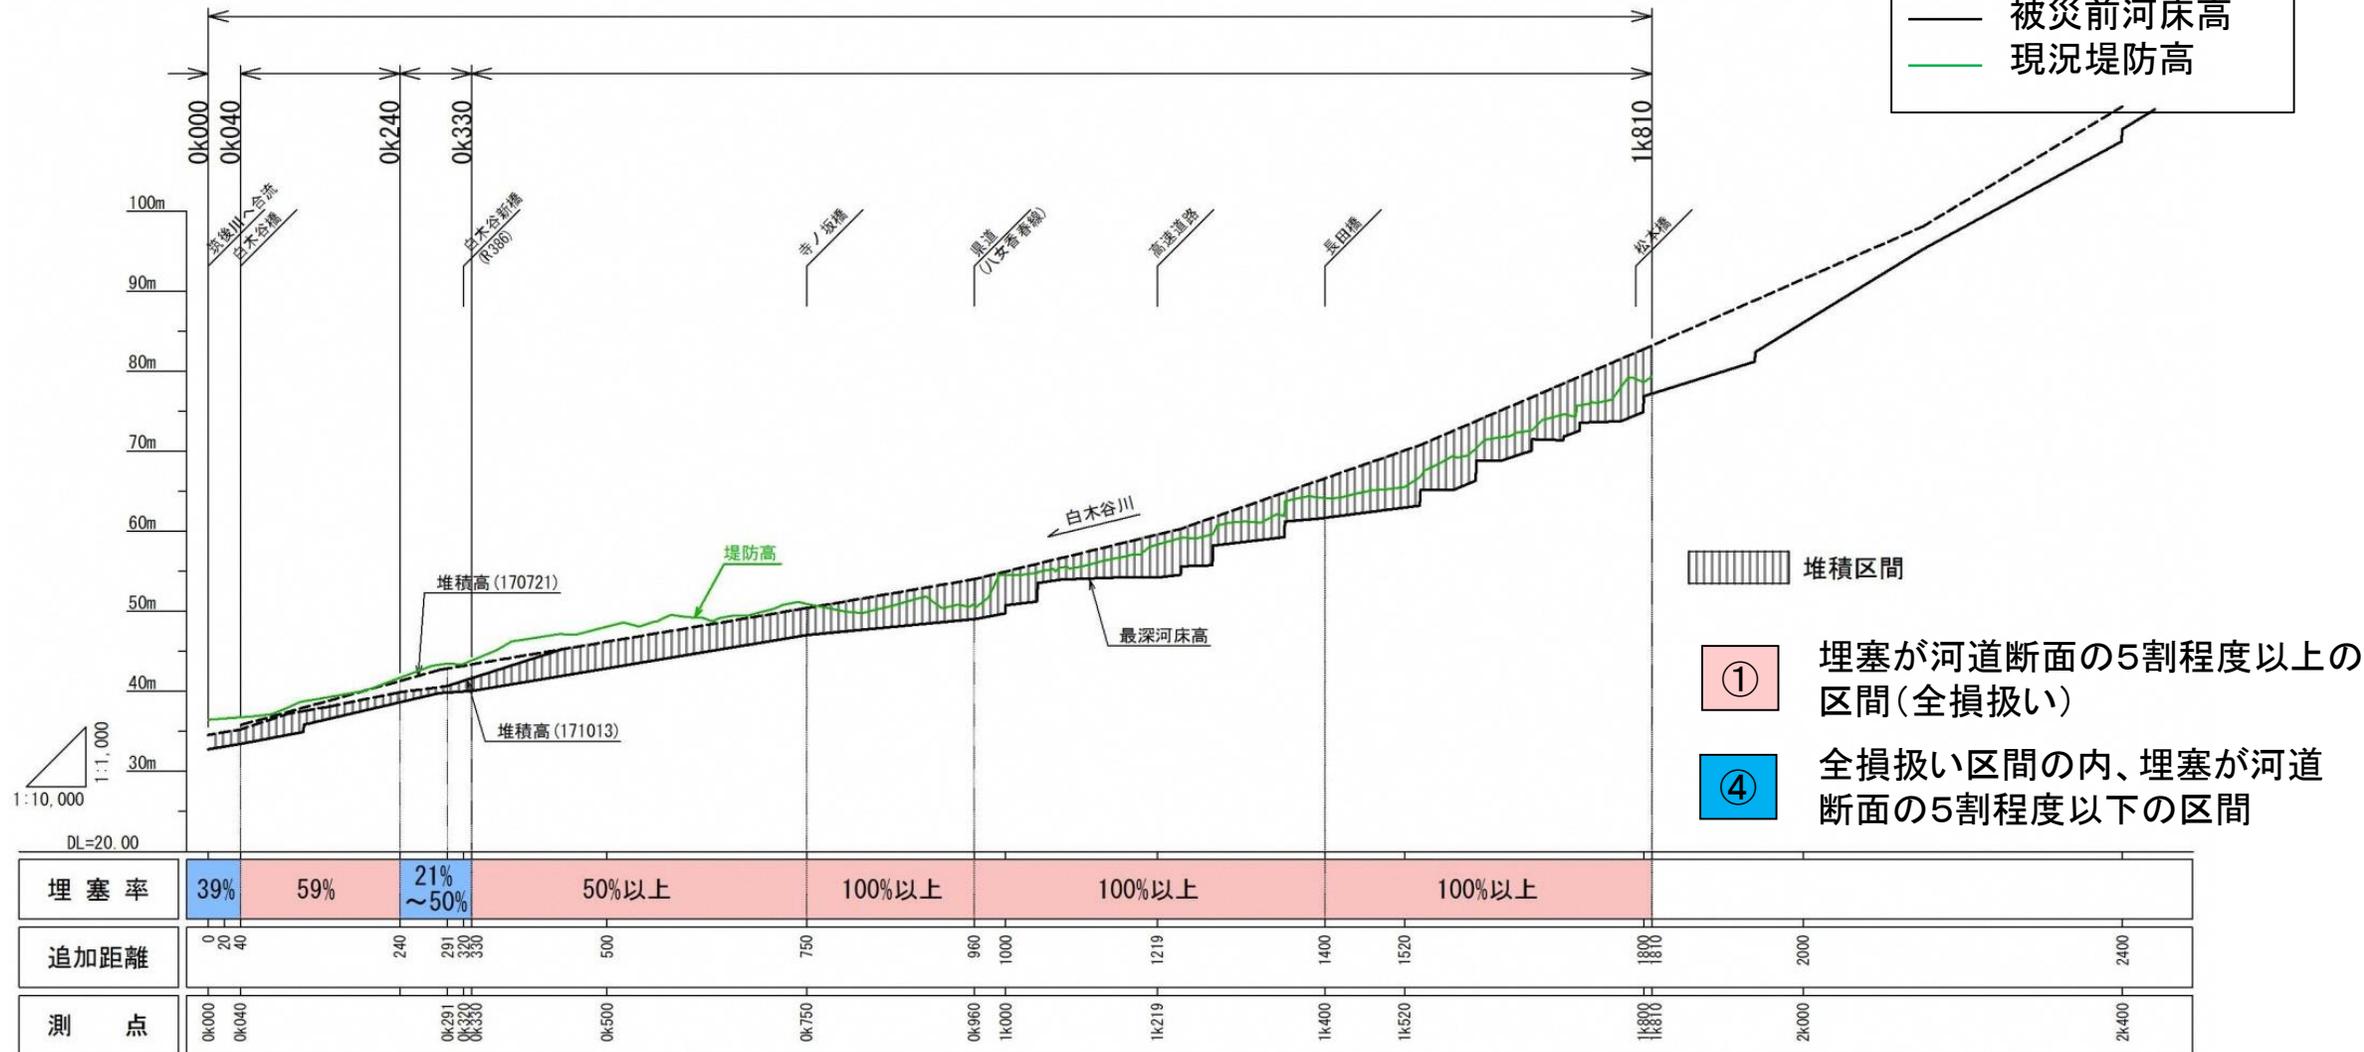
白木谷川縦断図

一定災申請区間 L=1,810m

埋塞区間 L=1,810m

■ 白木谷川の事業延長(左右岸 ΣL)3,620mのうち、完全決壊延長(左右岸 $\Sigma \varrho$)は3,360mであり、被災割合が8割を超える(92.8%)。

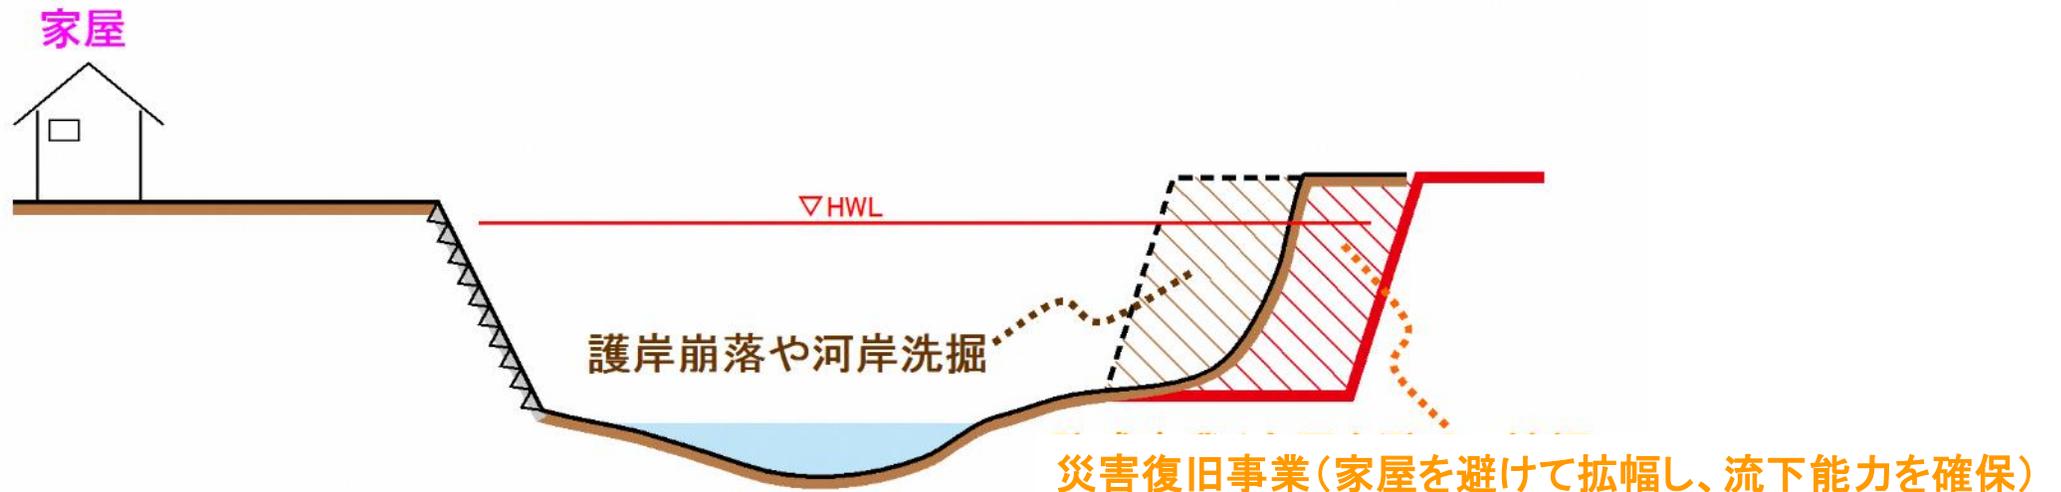
- ・流下能力不足箇所において、「河道拡幅」、「河床掘削」、「床固工・落差工改築」、「井堰改築」、「橋梁架け替え」にて整備を行う。
- ・現況法線において、流れがスムーズでない箇所(支川合流部等)については「法線是正」を行う。

- ・平成29年7月の出水流量に対し、河川からの**溢水・越水による浸水被害が解消される。**

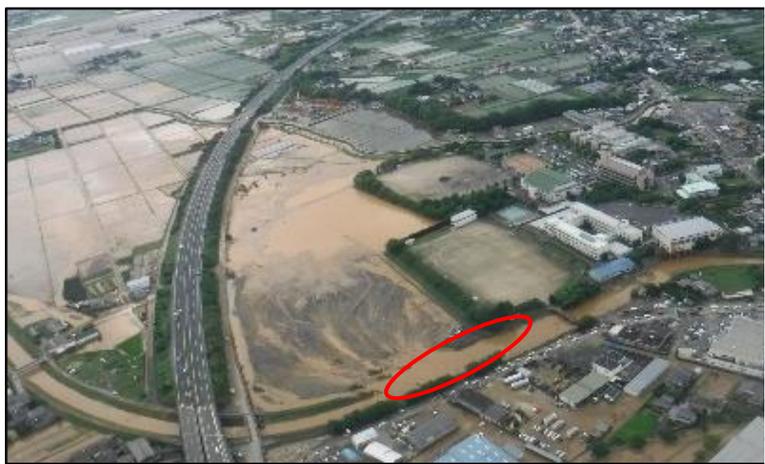
■ 堤防決壊、護岸崩壊

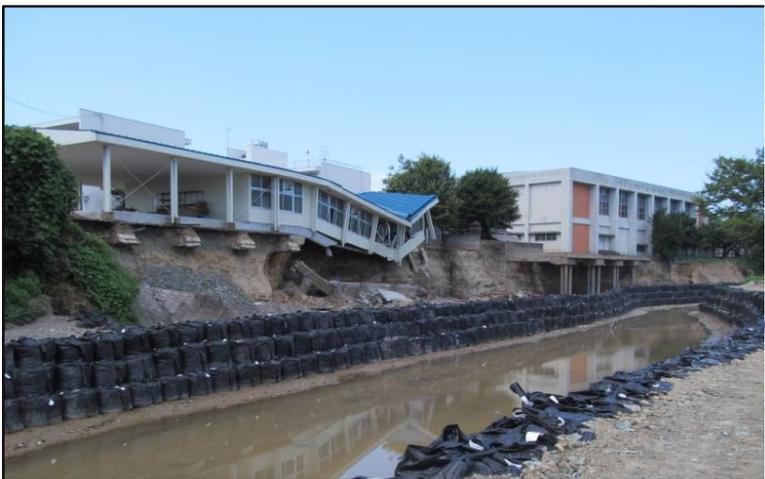
■ 応急対策の実施
