平成19年度発生災 十文字橋災害復旧事業について

神奈川県松田町長
島村俊介

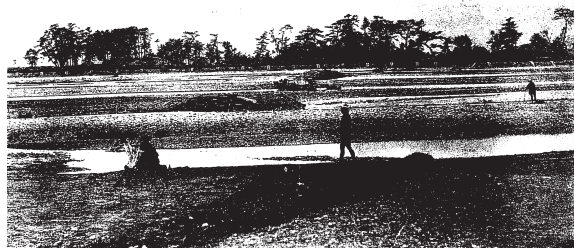
写真-1 土橋

記録には、江戸末期に伊能忠敬が土橋をつくるよう命令をしております。そのような土橋(写真-1:明治4年(1871)十文字橋よりかなり下流に位置する)で明治22年(1889)まで対応しております。

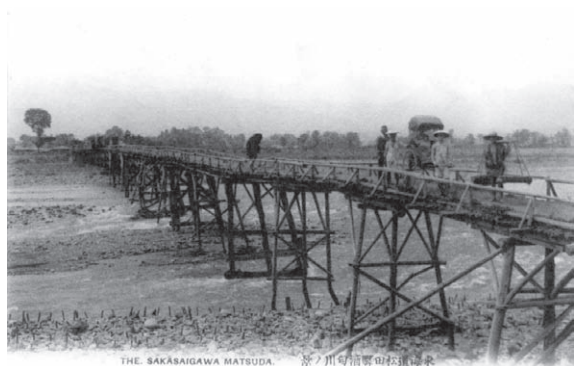
写真-2 初代:十文字橋

この明治22年東海道本線(現:御殿場線)が開通し、松田停車場線ができると同時に道了尊最乗寺へ行く道の橋として地元有力者の力で賃取りの木製橋ができました。これが初代十文字橋です(写真-2)。

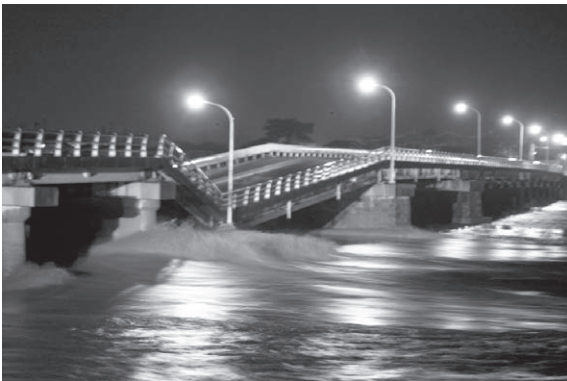
写真-4 被災状況

そして、平成19年9月7日、本地域を襲った台風9号の豪雨について大正2年につくられた石積み橋脚の一本が未明に沈下し、橋長256.5mのうち橋桁中央の一部(67m)が落ちてしまいました(写真-4、5)、国や県・関係者のご協力・ご尽力により平成20年12月22日、被災から15カ月の

平成19年9月7日神奈川県西部を通過した台風9号により、酒匂川が増水し、午前1時15分頃十文字橋の松田町側から5番目の橋脚が徐々に沈下し始めました。最終的には橋梁がV字型に折れ、まったく通行できない状況になりました。幸いなことに人的被害はありませんでしたが、松田町と開成町をつなぐ大事な連絡橋が使えなくなってしまいました。

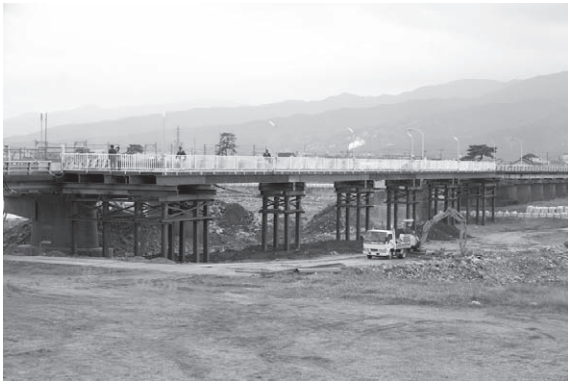
写真－8 仮橋が完成

被災年の12月19日には仮橋が完成(写真-8)。ひとまず人と自転車の通行ができるようになり地域住民からは喜びの声も聞かれました。

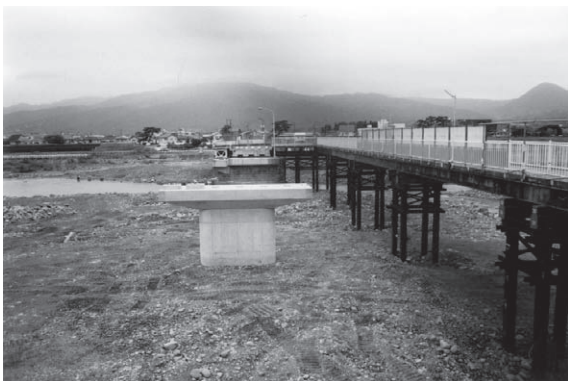
写真－9 橋脚が完成

この間、大きな降雨被害もなく8月には橋脚が完成し、橋桁工事へと進みました。雨期や台風の時期に入り増水などが懸念されていましたが、幸運にも被災年のような豪雨もなく安全に作業が行われました。

橋脚部分の掘削作業では、予想以上に固い土質のため難航することもありましたが、施工方法の見直しにより予定どおりの作業工程となりました。

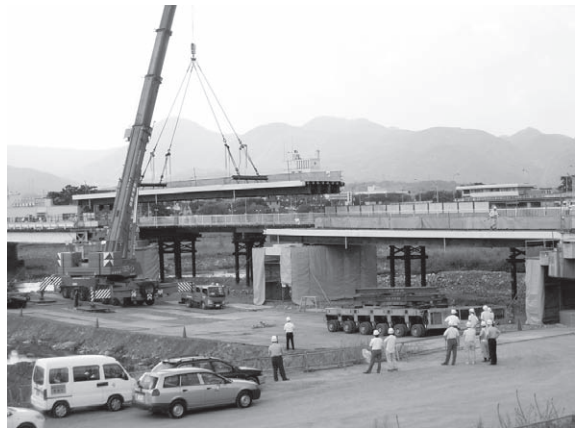
写真－10 橋桁の架設

9月には工場で作られた橋桁が左岸堤防部で二本に組み立てられ、トランスポーター（トレーラー）で橋の近くまで運びクレーンで架設されました（写真－10）。さらに10月には歩道桁も架設され、被災から1年3カ月ぶりに十文字橋の姿が戻り、12月22日には関係者にご臨席を賜り開通式を行い被災前の交通体系に戻りました（写真－11）。
