災害復旧事業によせて

平成16年災 宮川水系災害復旧助成事業について

岐阜県飛騨市長

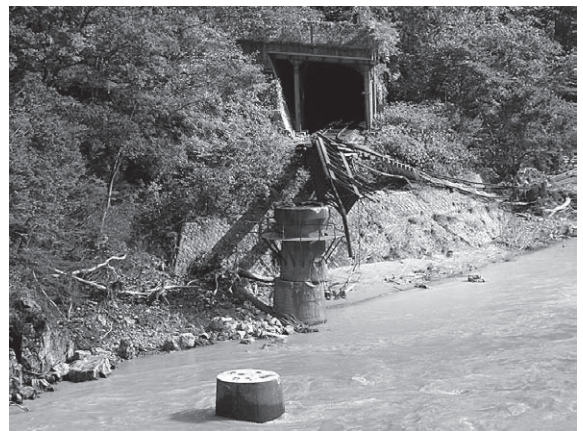
写真-2 JR 鉄道橋の流失（宮川町地内）

翌日、日が上るにつれ、被災の状況も見て取れるようになり、その惨状に愕然としたのを覚えています。河川から農地や道路に溢れ出た大量の土砂、押し流されてきた大木やその他の残骸、形を変えてしまった河の流れ。その被害の範囲は、宮川水系上流部の高山市清見町から国府町、またその下流に位置する飛騨市古川町、河合町、宮川町の各地に及び、家屋の流失、床上・床下浸水、河川堤防や護岸・生活道路の決壊崩落、地域の生活を支える JR 高山本線の鉄道橋、線路流失など飛騨地域管内で公共土木施設700箇所余りの甚大な被害をもたらし、被害総額147億円余に上りました。（写真-2）
