災害復旧事業によせて

平成20年災 山田川河川災害関連事業について

富山県南砺市長
田中幹夫

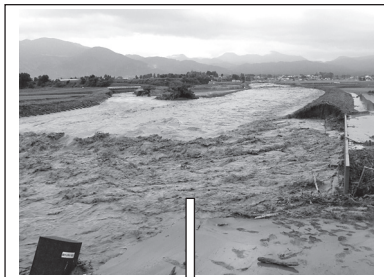
となみがわ やまだがわ
利波川・山田川合流付近

護岸工…災害前の原形(高さ、構造)まで復旧
 水路工…築堤工の支障となる水路、農道を平行移動
 築堤工…再度災害を受けないため、必要高さまで改良復旧
