災害復旧事業によせて

平成21年災 岩屋川河川災害関連事業について

福岡県田川郡福智町
町長

3. 岩屋川河川災害関連事業について

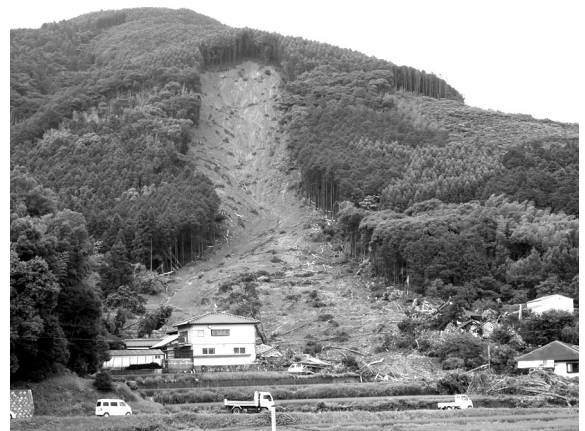
上弁城地区土砂崩れ

その中、上弁城地区で発生した大規模な土砂崩れにより、2棟の家屋が倒壊し、うち1棟の3名

が倒壊家屋の下敷きとなりました。懸命な救助活動が行われ、2名の救助に成功しましたが、1名の尊い命が犠牲となりました。
