神奈川県における近年の災害の状況と防災活動

………神奈川県県土整備局河川下水道部河川課防災グループ

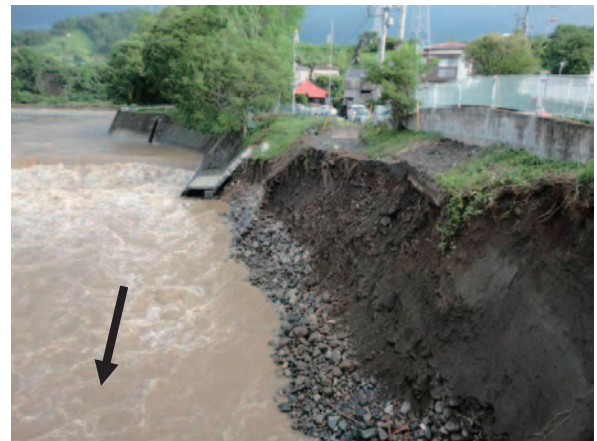
図-3 H24年災 第1号酒匂川被災箇所

第1号は山北町内における酒匂川において護岸
工が被災したもので、復旧延長は72.8m、復旧工
法は、護岸工としてブロック張工を394㎡、ブロ
ック積み工を399㎡、根固めブロック(10t)50
個を申請しました。この被災箇所には、昨年(9

月)に台風15号により被災し、平成23年災として災
害復旧事業の施工中に被災を受けたもので、増破
として申請をしました。

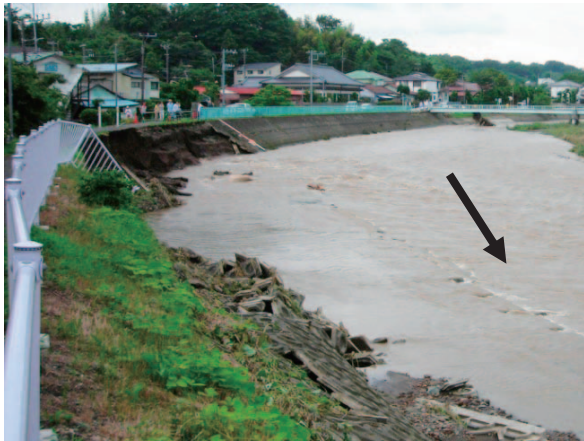
図－4 H24年災 第4号金目川被災箇所

第4号も同じく金目川であり、第3号から1.5kmほど下流に位置する、平塚市内における護岸工が被災したものであり、復旧延長は83m、復旧工法は、法覆護岸工として、コンクリートブロック張り工を757㎡、根固め工として根固めブロック103個を申請しました。

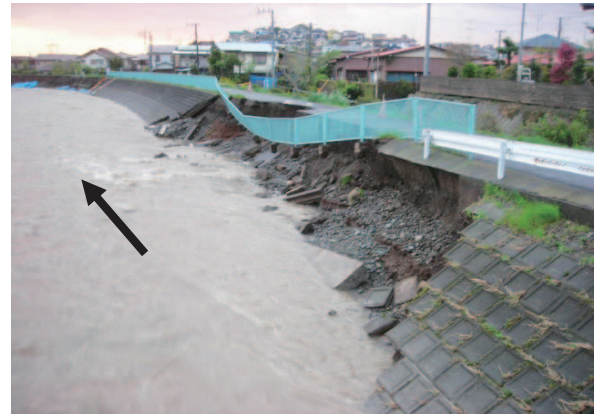
図－5 H25年災 第1号金目川被災箇所

この低気圧の降雨により、二級河川金目川において、災害が発生したもので、復旧延長42m、コンクリートブロック張り工381㎡を申請しました。この被災箇所は、平成24年災として災害復旧事業の施工箇所から約40m上流に位置しており、この40m区間も合わせて復旧工事を行いました。

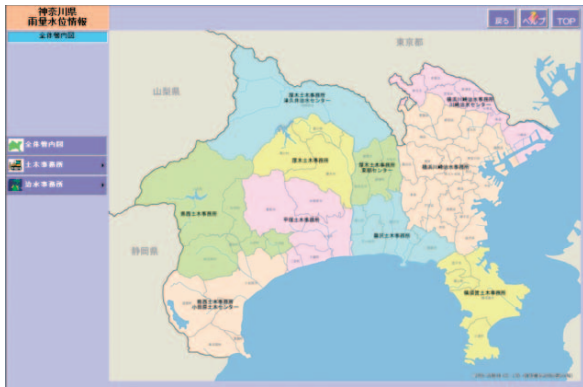
図-6 神奈川県雨量水位情報

水防管理団体の水防活動や、住民の警戒避難等に資するために、神奈川県では雨量データを平成15年10月から、水位データを平成16年10月からインターネットで情報提供を行っております。さらに、住民にわかりやすい情報を提供することを目的に、河川監視カメラによるリアルタイムの映像を平成20年9月からインターネットで公開しております。この、「神奈川県雨量水位情報」は、降雨の多い夏場の時期には、県ホームページの中でも利用の多いページとなっています。
