「災害復旧事業における工夫事例の紹介」 ～平成25年発生災害～

鳥取県 県土整備部
技術企画課 土木防災担当
土木技師 田代 誠士

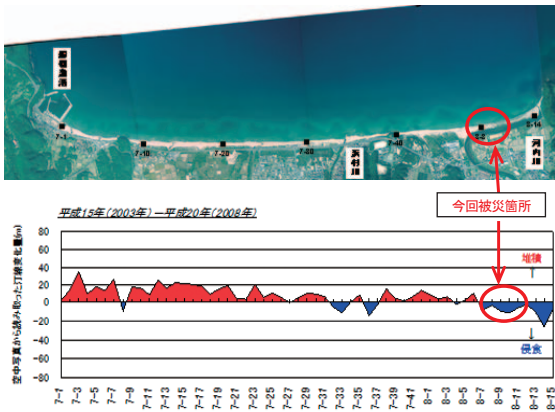
図-6 汀線変化の状況

・当箇所は従来から侵食作用を受けている海岸で

あり、冬季風浪により侵食が進行していた可能性が高く、侵食の進行で海浜が本来有している消波機能が低下していた（図-6）。

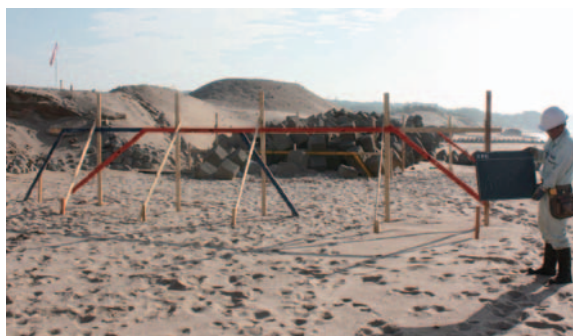
写真-3 丁張り設置状況

- ・復旧工法の説明に当たっては施設整備時点と被災前の消波工の高さ及び被災状況を明確に区別して説明する必要がある。そこで、現地査定でイメージを掴みやすくするため、それぞれの高さを復元した丁張りを設置した（写真-3）。

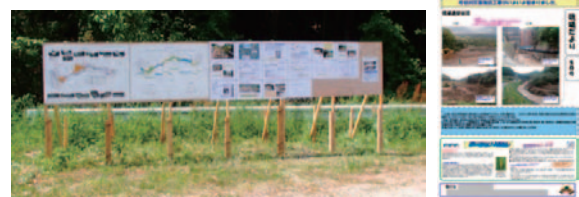
写真-6 看板設置状況

- ・地元住民等に事業の概要、復旧工法、進捗を周知するため、現場周辺に説明看板を設置するとともに、説明ちらしを配布している(写真-6)。
