「災害復旧事業に携わって ～山梨県の災害復旧の特徴～」

山梨県県土整備部 治水課 主任
塩谷 正裕

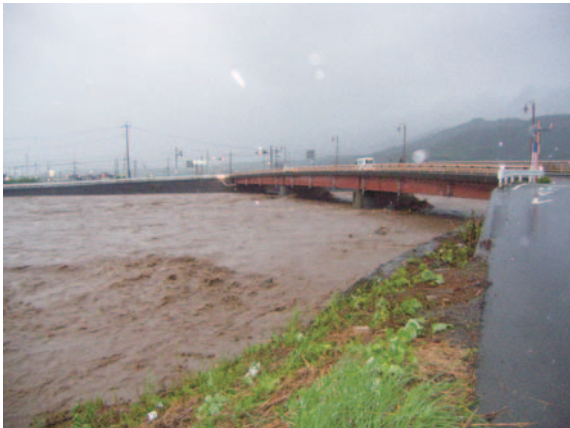
平成23年災 峡南建設事務所管内 芦川

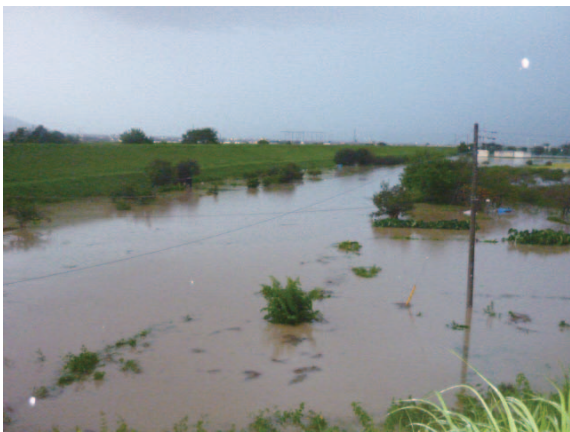
平成23年災 峡南建設事務所管内 鳴沢川

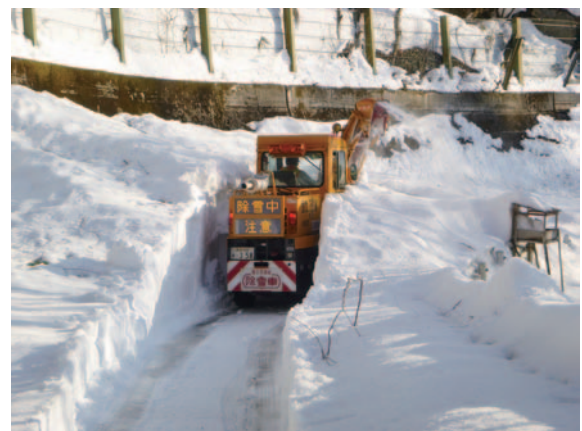
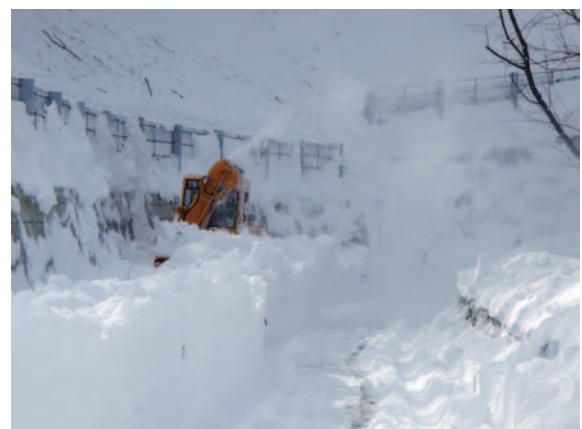
支援活動による除雪状況

それを受け、国交省のTEC-FORCEをはじめ他県からの支援により3月上旬には、規制解除となりました。

機 関 名	のべ路線数	区間延長(km)
国交省(TEC-FORCE)	33	309.0
新潟県	14	84.2
長野県	16	131.3
静岡県	12	7.8
