# 栃木県における令和元年災害について

## 栃木県県土整備部河川課県土防災対策班

### 3 令和元年東日本台風における気象・出水状況

### 4 令和元年東日本台風による被災について

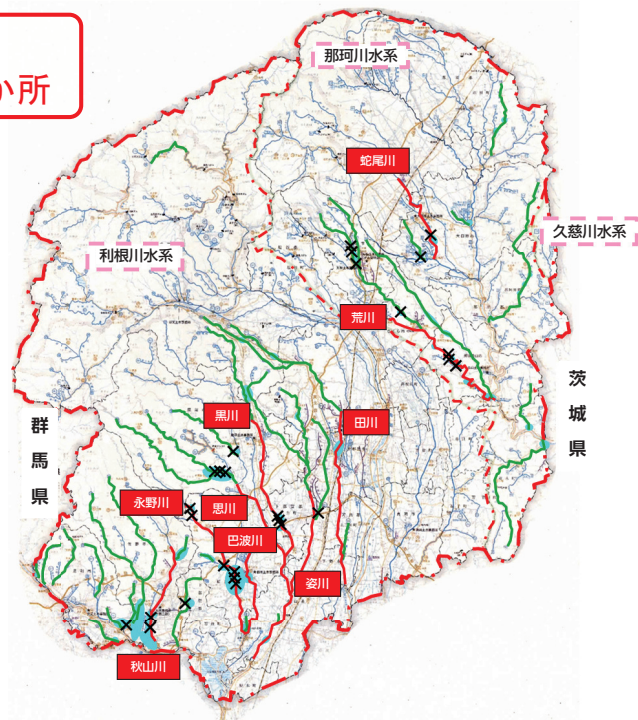
県管理河川の決壊・越水・溢水箇所

**決壊: 13河川、27か所**  
**越水・溢水: 32河川、40か所**

今回の台風では、洪水予報河川や水位周知河川以外の小規模な河川においても氾濫が多数発生し、堤防決壊箇所は13河川27箇所、溢水・越水箇所は32河川40箇所におよびました。

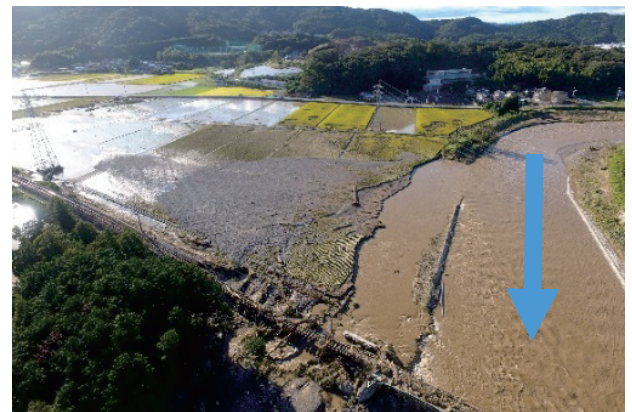
#### ①一級河川 永野川【栃木市】

- 事業区間：国道50号～（主）栃木・佐野線
- 事業延長：約10.6km
- 事業内容：掘削、橋梁架替等
- 全体事業費：約200億円
- 事業期間：R1～R5

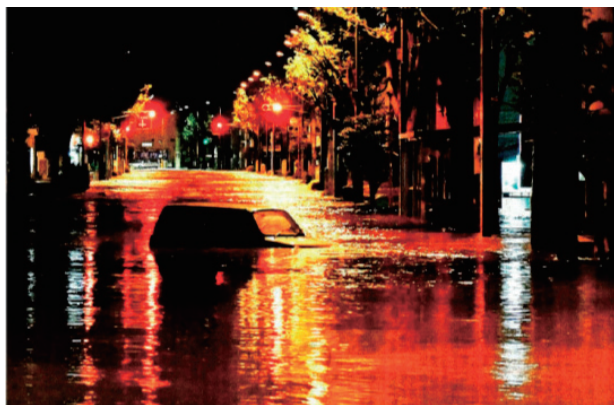
また、宇都宮市の中心部を流れる田川では、12日15：00頃から非常に強い降雨を観測し、長時間継続したことにより、明治橋水位観測所では9時間にわたり氾濫危険水位を超過し、22：30には宇都宮駅西側において大規模な氾濫が発生しました。

宇都宮市上河原通り冠水状況

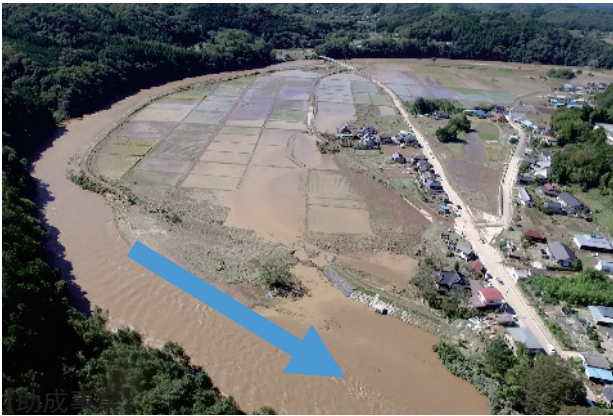
②一級河川 荒川【那須烏山市】

- 事業区間：県道荒川橋～落合堰  
          県道新荒川橋～市道藤田橋
- 事業延長：約5.9km
- 事業内容：築堤、橋梁架替等
- 全体事業費：約60億円
- 事業期間：R1～R4

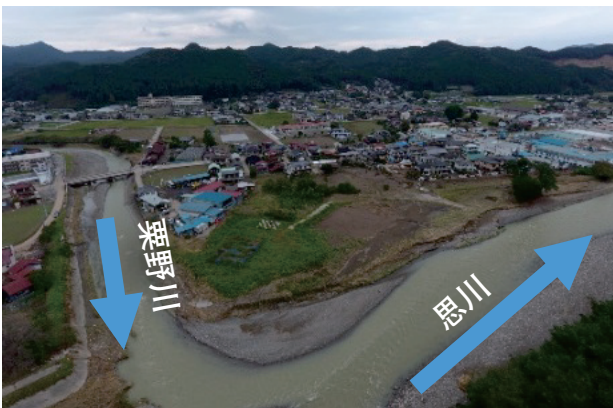
③一級河川 思川【鹿沼市】

- 事業区間：県道柳橋～市道向寺橋
- 事業延長：約3.2km
- 事業内容：河道掘削、護岸、築堤等
- 全体事業費：約20億円
- 事業期間：R1～R4

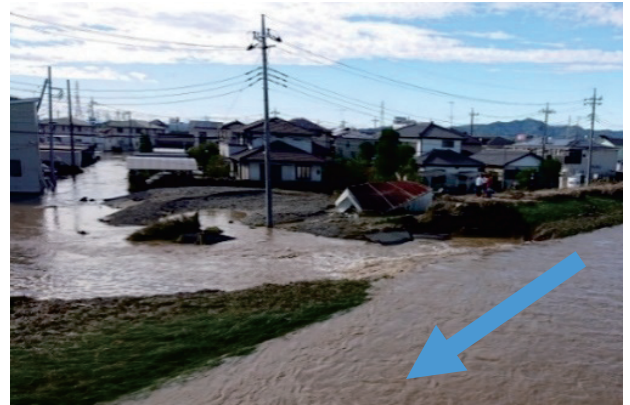
④一級河川 秋山川【佐野市】

- 事業区間：県道大橋～JR両毛線
- 事業延長：約250m
- 事業内容：河道掘削、築堤、護岸
- 事業費：約5億円
- 事業期間：R1～R3

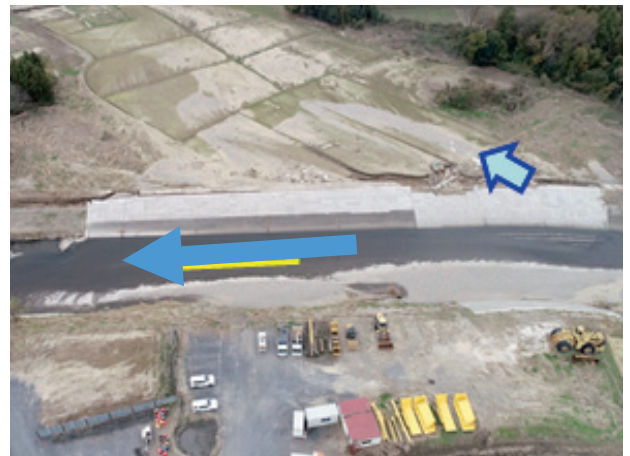
⑤一級河川 黒川【壬生町】

- 事業区間：福和田橋下～地藏橋上
- 事業延長：約2.9km
- 事業内容：河道掘削、築堤、護岸
- 全体事業費：約4億円
- 事業期間：R1～R3
