# 古川流域で進める総合的な治水対策

公益社団法人全国防災協会理事  
秋田県秋田市長 穂積

#### 5. 古川流域の総合的な治水対策協議会の設立

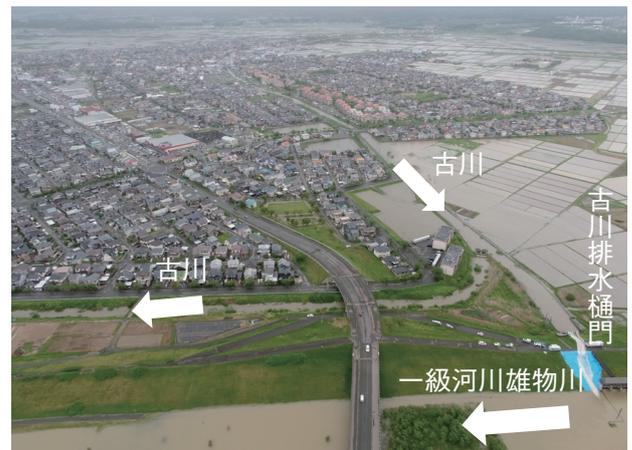
写真-2

※H29.7洪水 国土交通省東北地方整備局秋田河川国道事務所提供（仁井田地区）

れる一級河川雄物川が氾濫するなど、多くの地域で浸水被害が発生しました（写真-2）。

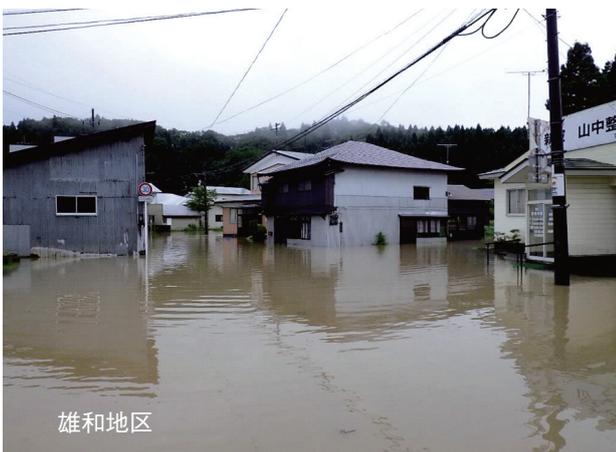
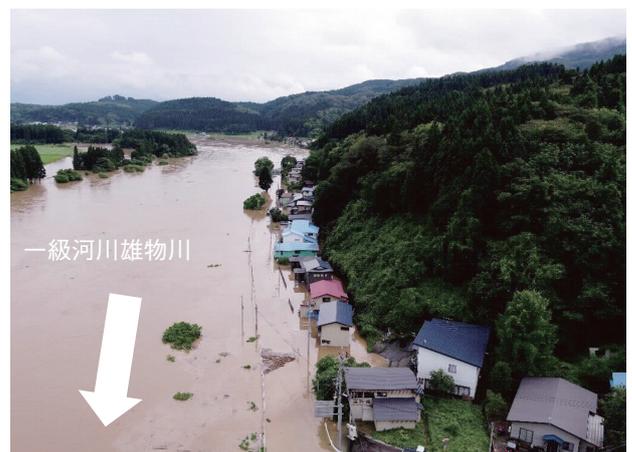
写真-3

雄和地区

※H29.7洪水 国土交通省東北地方整備局秋田河川国道事務所提供

これらの豪雨によって、平成29年7月には511件、8月には52件、30年5月には378件など、市内の多くの地域で床上床下の浸水被害が発生しました(表-2、写真-3)。

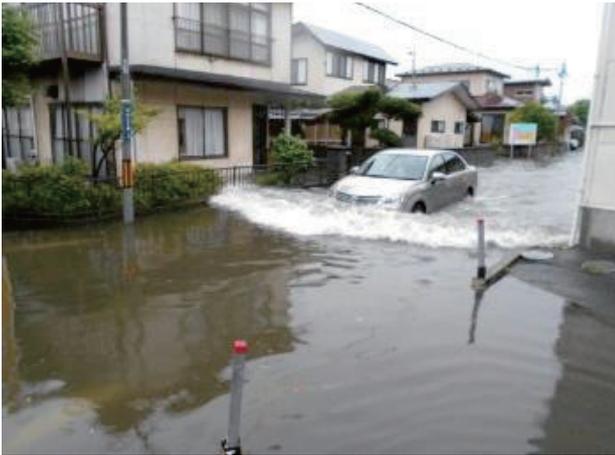
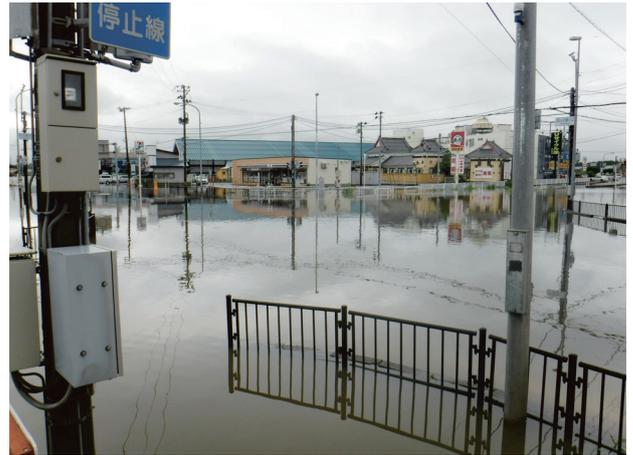
写真－4 平成29年7月の浸水状況/生活道路道路冠水/国道13号道路冠水

平成29年、30年の豪雨では、古川流域の生活道路

の多くが冠水したほか、交通の大動脈である国道13号も通行止めとなるなど、市民生活に大きな影響を与えたほか、市で発生した床上床下浸水被害の約5割が古川流域に集中しました（写真－4）。

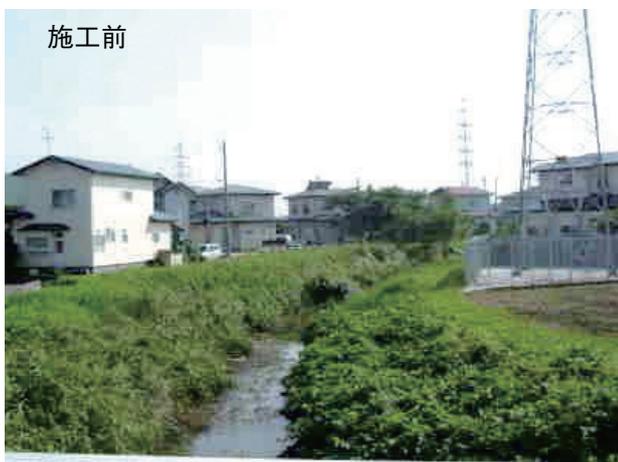
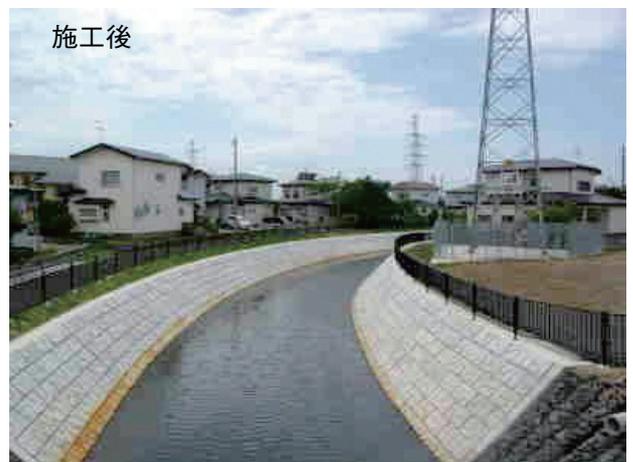
写真－5

このため、本市は河川改修事業、河道掘削、水位計の設置など、ハード・ソフトの両面から緊急の治水対策を実施しました（写真－5）。これにより一定の水位低下が図られたものの、抜本的な解消には至らなかったことから、より効果的な治水対策を行うことを目的に、古川と密接に関連する国や県と共に、総合的な治水対策を進めることとしました。

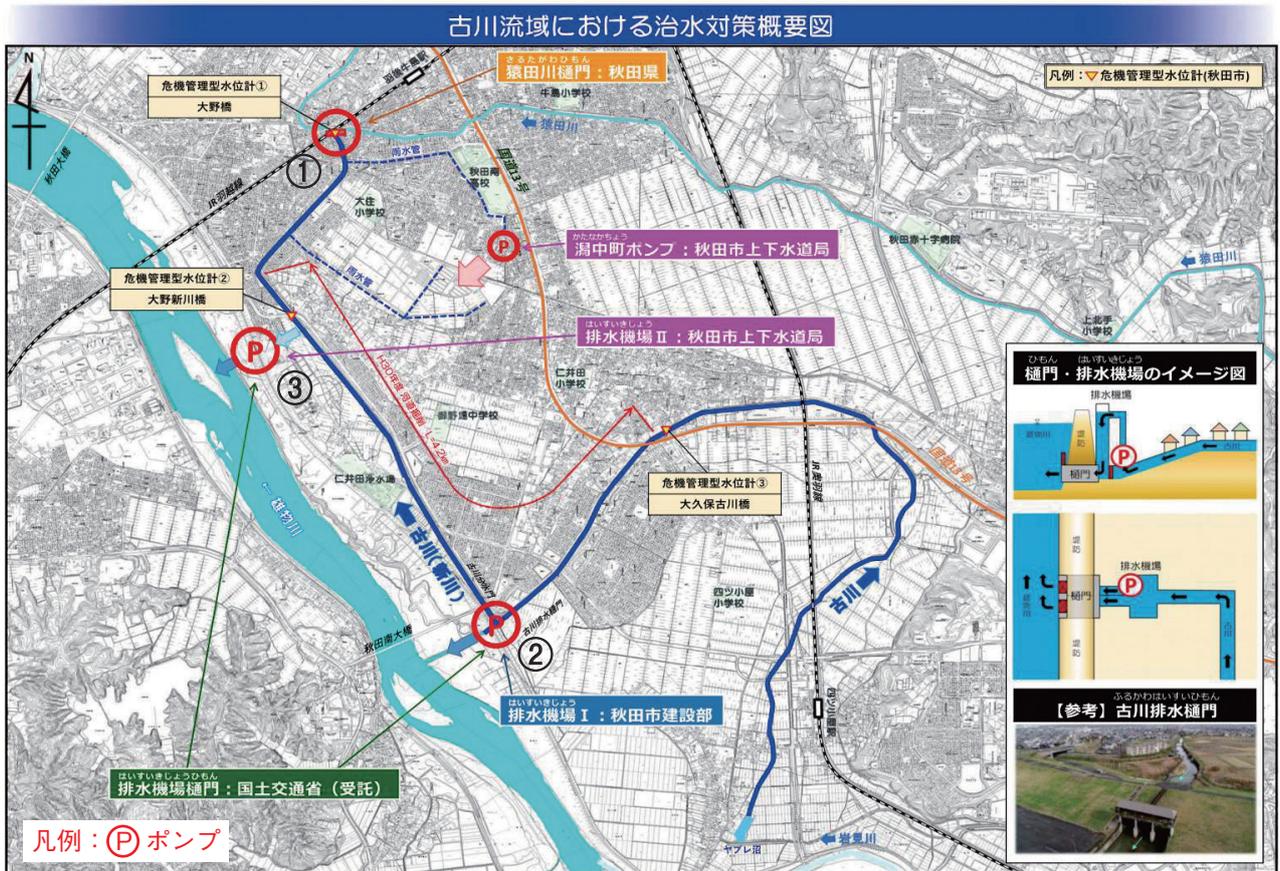
図-1 古川流域における治水対策概要図

治水対策は、①秋田県が整備する猿田川樋門、②秋田市建設部が整備する排水機場Ⅰ、③秋田市上下水道局が整備する排水機場Ⅱの3つの事業を軸として進めることとしました(図-1)。

また、本市では災害への備えをより一層強化するため、排水能力が30m<sup>3</sup>/分のポンプ車1台と60m<sup>3</sup>/分のポンプ車1台の計2台を年度内に配備することとしております。
