山口県における平成25年7月28日の豪雨災害について

.....山口県土木建築部砂防課災害復旧班

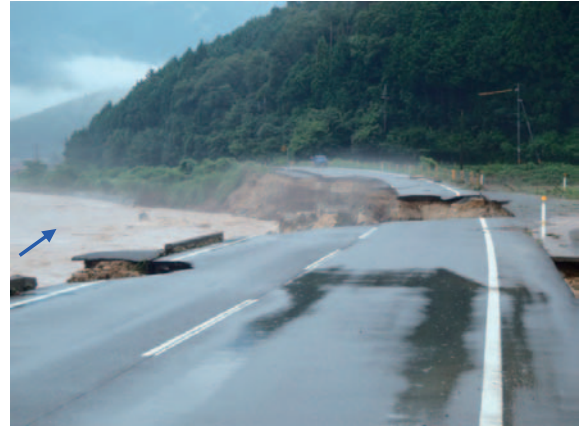
写真一 1 国道315号 (道台兼用護岸崩壊)

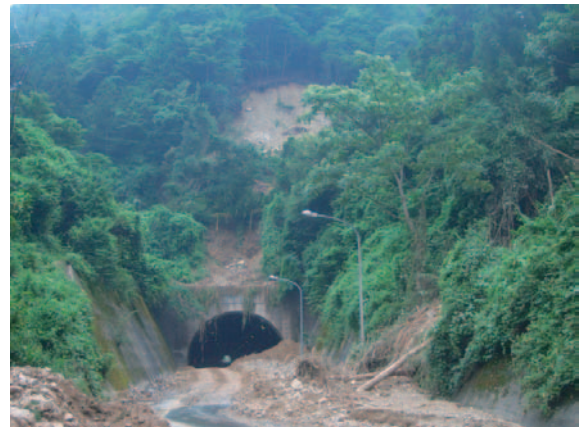
写真一 2 国道315号 (金山谷トンネル)

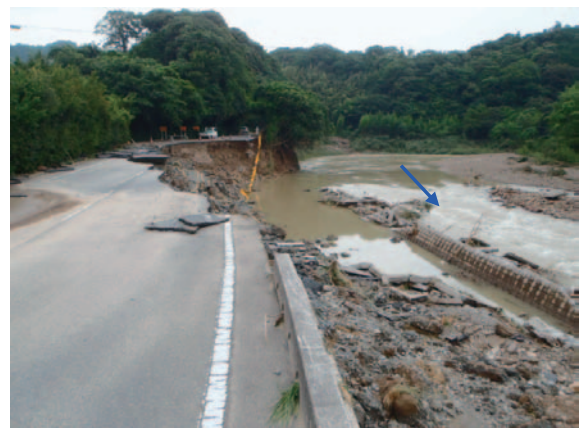
写真一 3 主要県道津和野田万川線 (道台兼用護岸崩壊)

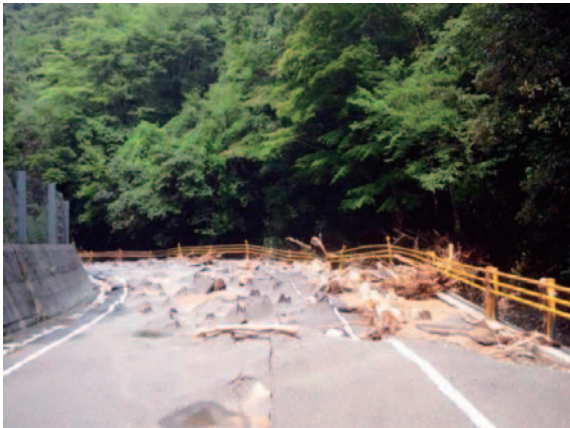
写真一4 一般県道津和野須佐線（舗装版陥没）

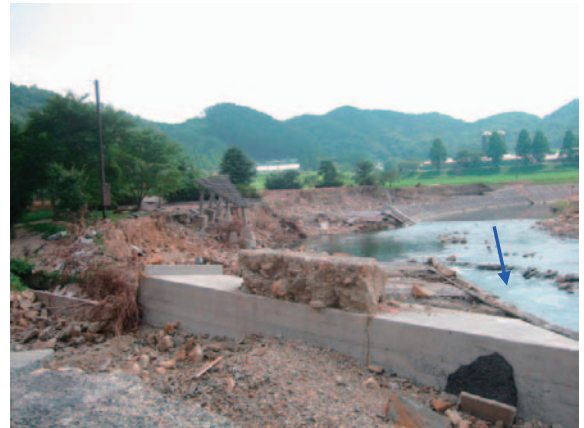
写真一7 二級河川阿武川（護岸崩壊）

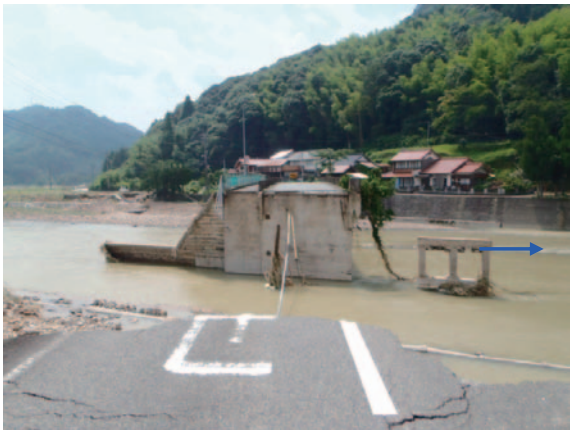
写真一5 主要県道益田阿武線（道台兼用護岸崩壊）

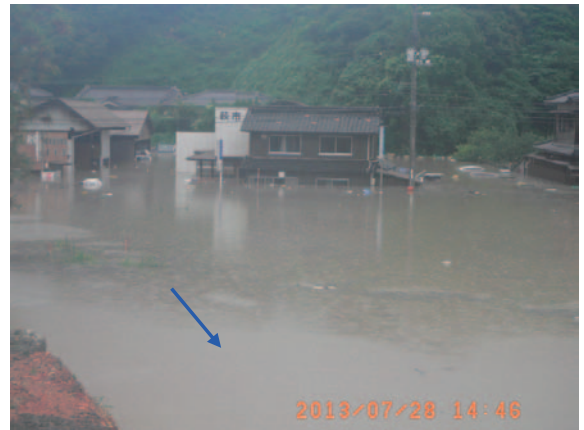
写真一8 二級河川田万川（浸水状況）

今回の被災が現況河道の流下能力不足が原因で被害を受けた田万川など、計4つの河川について、原形復旧のみでは同様の被害が発生することから、再度災害防止を図るため、改良復旧事業の実施を検討しました。

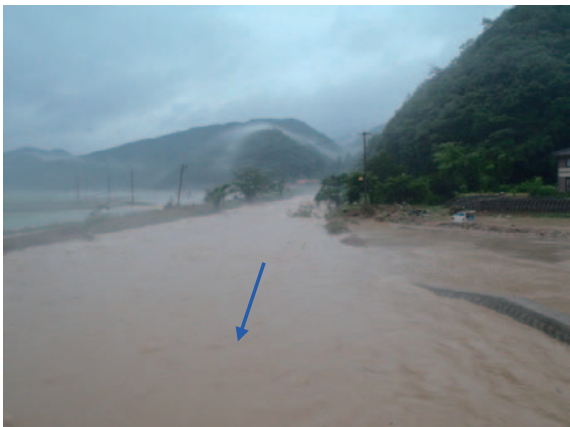
写真一6 二級河川阿武川（浸水状況）

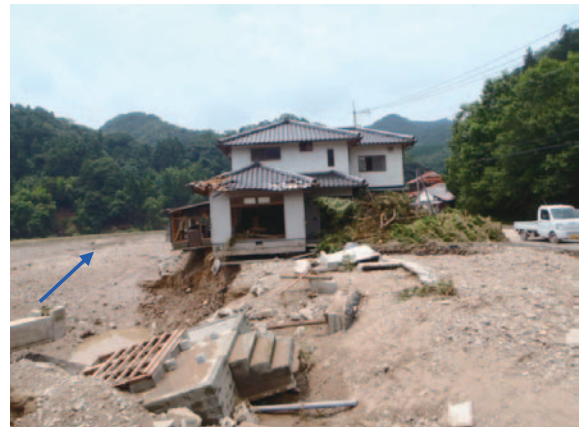
写真一9 二級河川田万川（護岸崩壊）

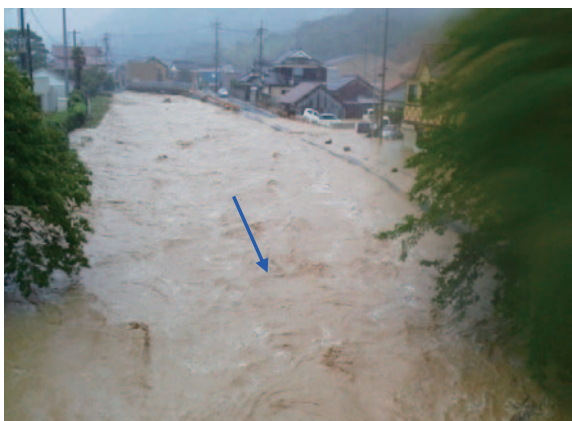
写真一10 二級河川須佐川（浸水状況）

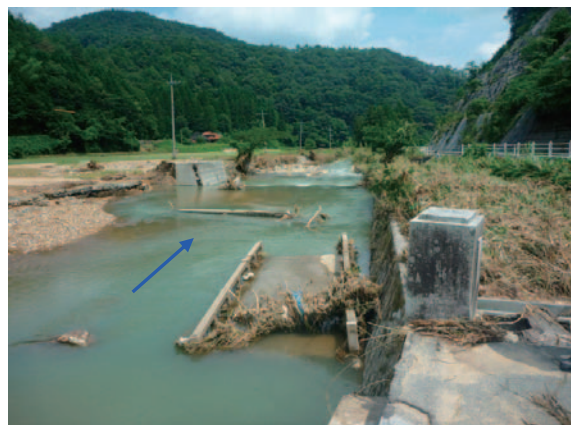
写真一13 市道山用線（山用橋 上部工流出）

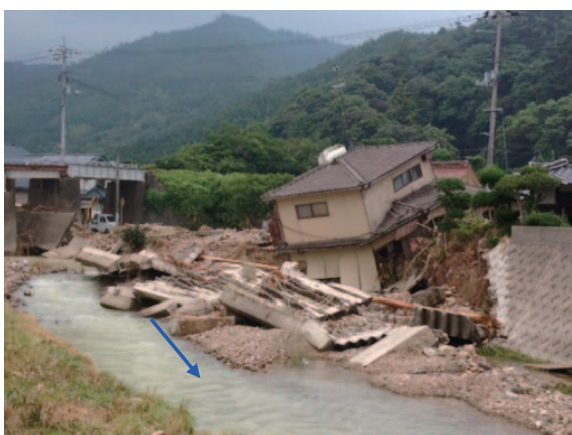
写真一11 二級河川須佐川（護岸崩壊）

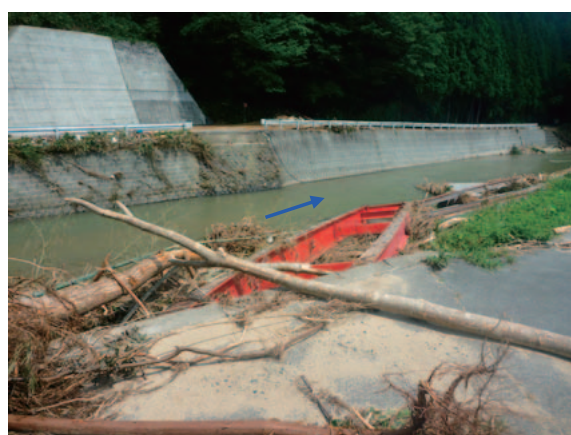
写真一14 市道吉部野山田線（山田橋 上部工流出）

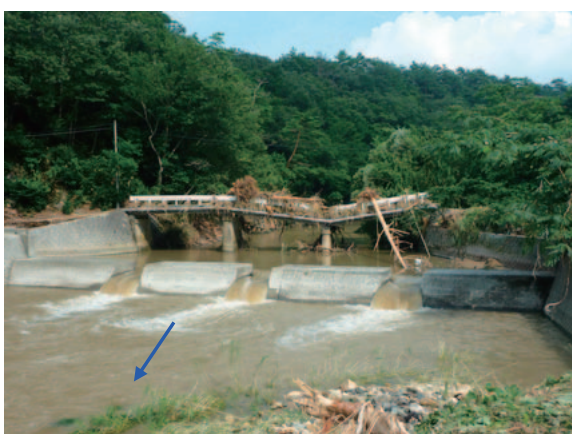
写真一12 市道小原線（上小原橋 橋脚沈下）

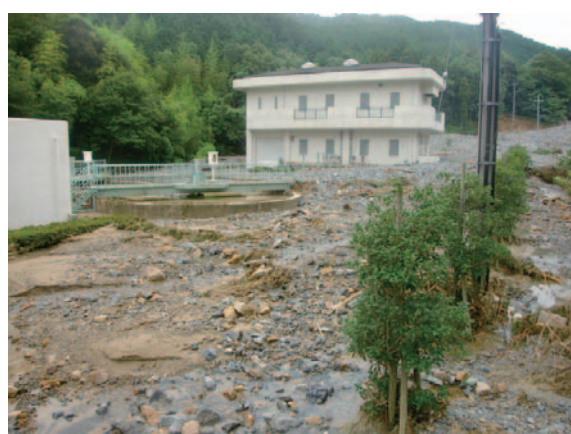
写真一15 須佐浄化センター（下水道 土砂埋塞）
