長崎県における令和2年7月豪雨災害 二級河川 佐奈河内川 災害復旧助成事業について

長崎県土木部河川課河川防災班

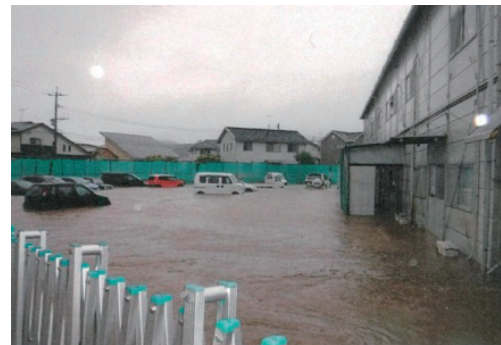
写真-2 家屋・車両等浸水状況

佐奈河内川による浸水被害は、浸水面積が約60ha、浸水家屋数が209戸、河川管理施設の被害としては、合計延長約1.0kmに及ぶ護岸が被災するなど甚大な被害となりました（図-3・6、写真-1・2）。

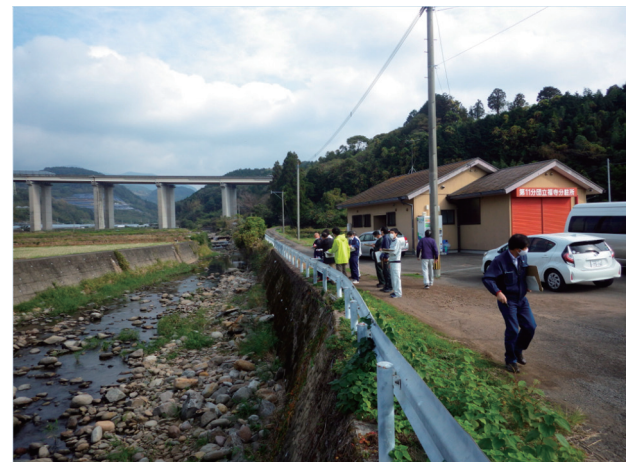
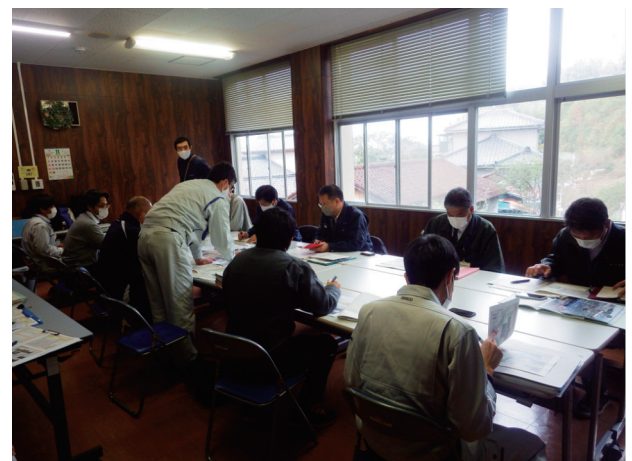
写真-3 多自然川づくりアドバイザーによる現地調査状況

詳細設計においては、「激特事業及び災害助成事業等における多自然川づくりアドバイザー制度運用要領」に基づき多自然アドバイザーの現地調査を実施しました。

その結果を踏まえ、瀬・淵及び、みお筋の保全、復元、魚道の設置など環境・景観面に配慮した河川改修を目指しています。

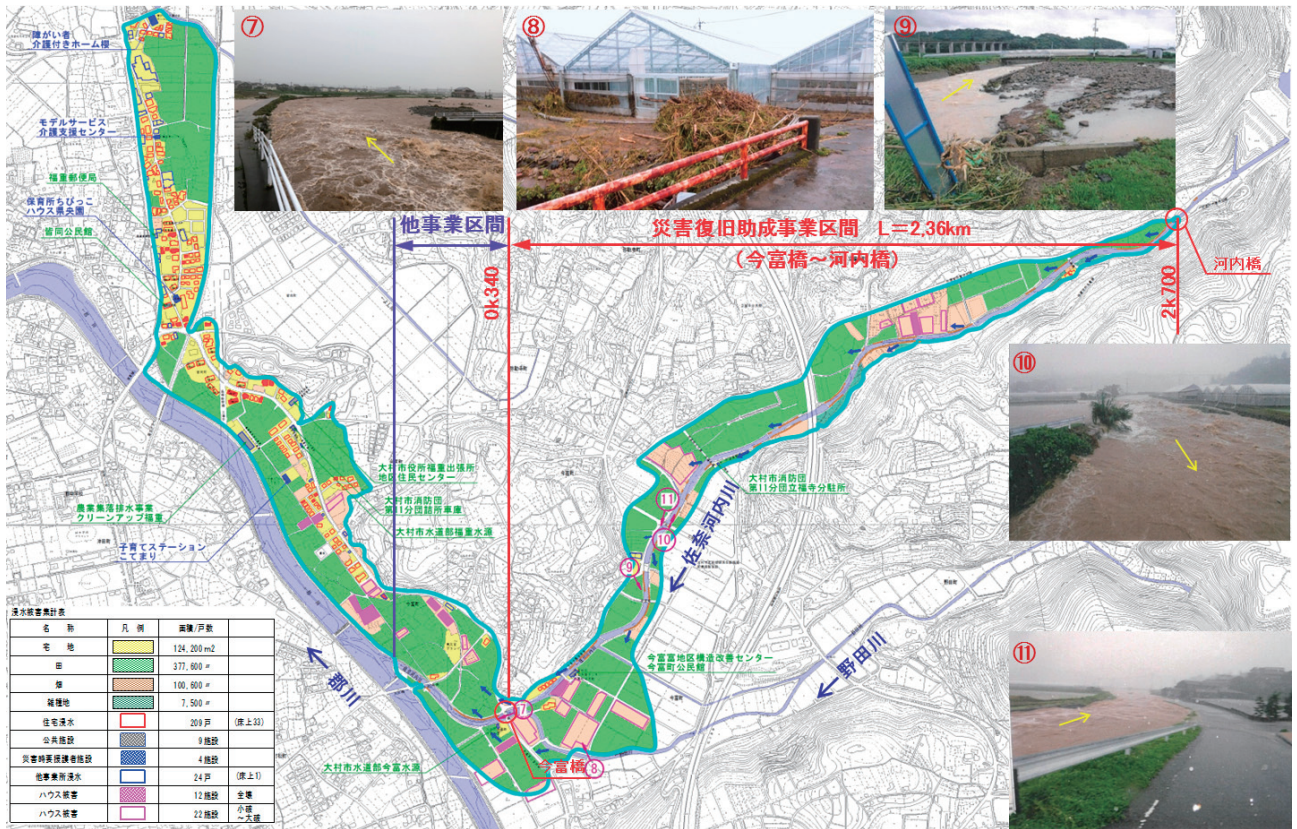
図-6 佐奈河内川 災害復旧助成事業 平面図

災害復旧助成事業の採択基準である「原則として他の改良計画がないもの」と査定方針で定められていることから、郡川本川の交付金事業区間外である0k340今富橋を起点とし、浸水被害が発生し河積が不足している2k700河内橋までを終点とし、改良区

間をL = 2.36kmと設定しました(図-6)。

事業費	2,611,705千円
うち災害費	384,906千円
助成費	2,232,484千円
事業延長	L = 2.36km
土工	V = 50,500m ³
護岸工	A = 17,757m ²
落差工	N = 9.0基
橋梁工	N = 4.0橋
堰改築工	N = 2.0基
