福井県で発生した令和3年の災害と 災害復旧の取組みについて

福井県 土木部 砂防防災課 防災グループ 主任 松村 英彰

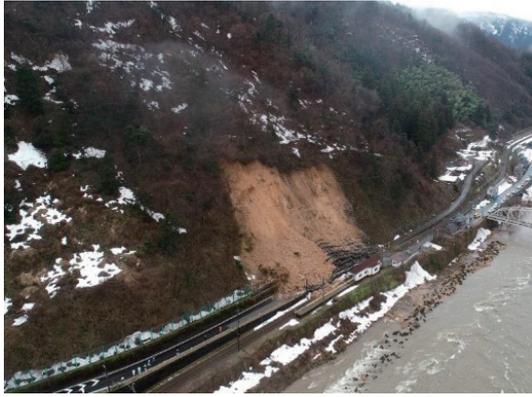
写真-1 被害全景

令和3年は1月に嶺北地方で大雪が降り、例年と比べて降雪量が多い年となりました。3月2日には、前日の気温が4℃から16℃に急激に上昇し、融雪が一気に進んだことにより、13時46分に大規模な斜面崩壊が発生しました(写真-1)。

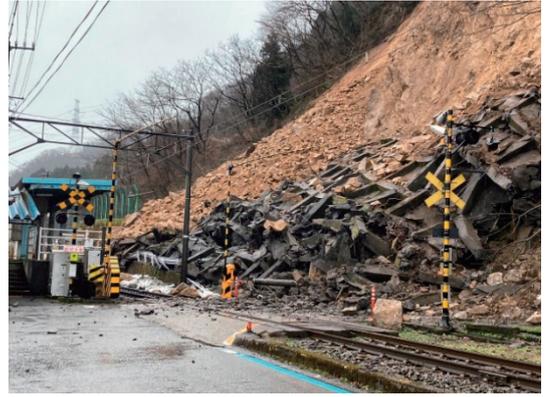
写真-2 えちぜん鉄道 小舟渡駅付近

この斜面崩壊により、県道に加え、並行しているえちぜん鉄道（福井市と勝山市間）の線路にも土砂等が流れ込み、約1カ月にわたって運行ができない状況となりました（写真-2）。

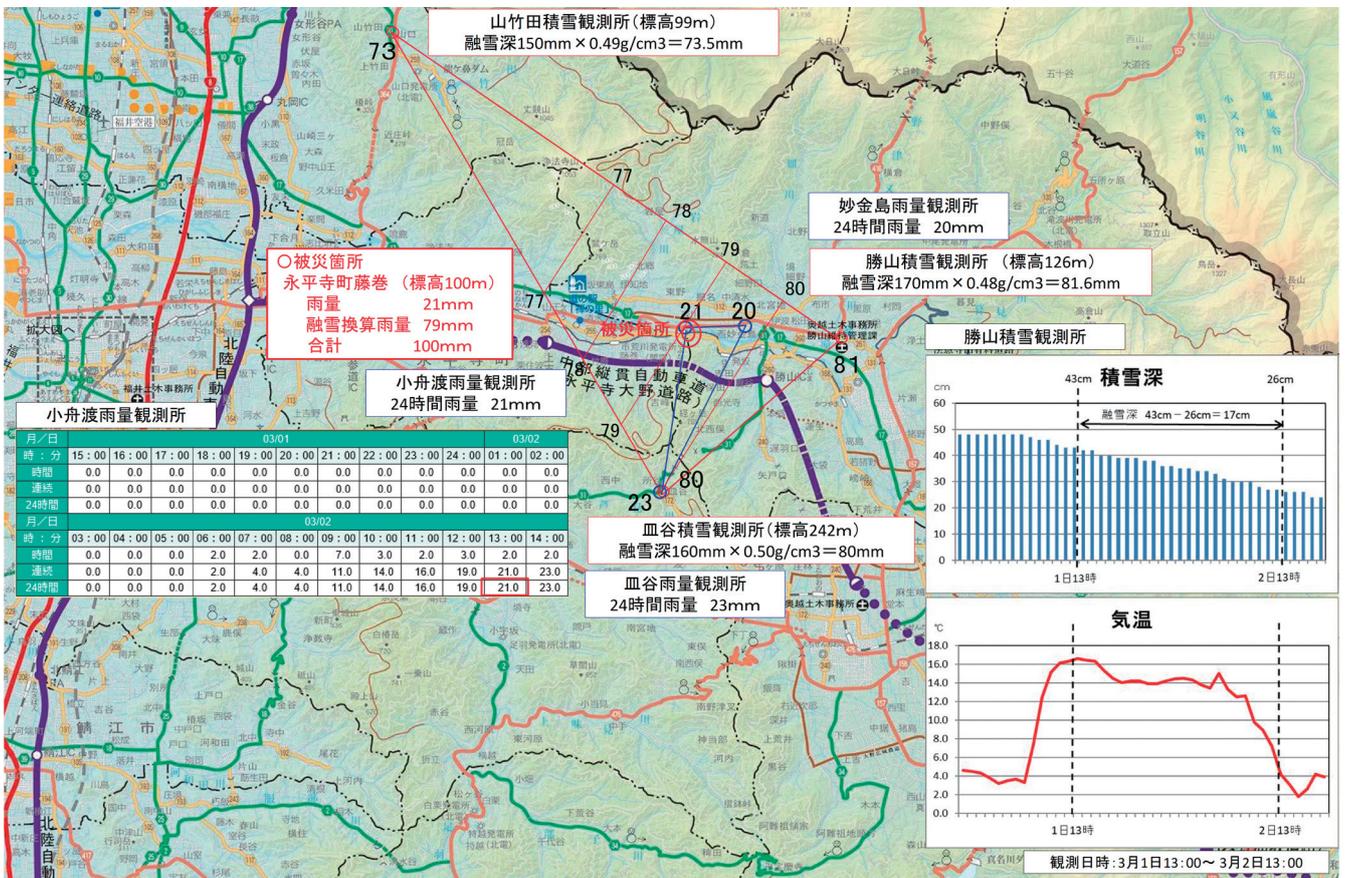
図-2 気象条件資料 (融雪換算雨量)

被災箇所は、特別豪雪地帯の勝山市に近接しており、最寄りの勝山積雪観測所では積雪深が24時間で43cmから26cmに17cm減少しました。また、近辺3箇所の積雪深の変化(融雪高)の平均は16cmであり、融雪換算雨量と降雨量の合計が24時間雨量で100mm(3月2日13時までの24時間)となりました(図-2)。

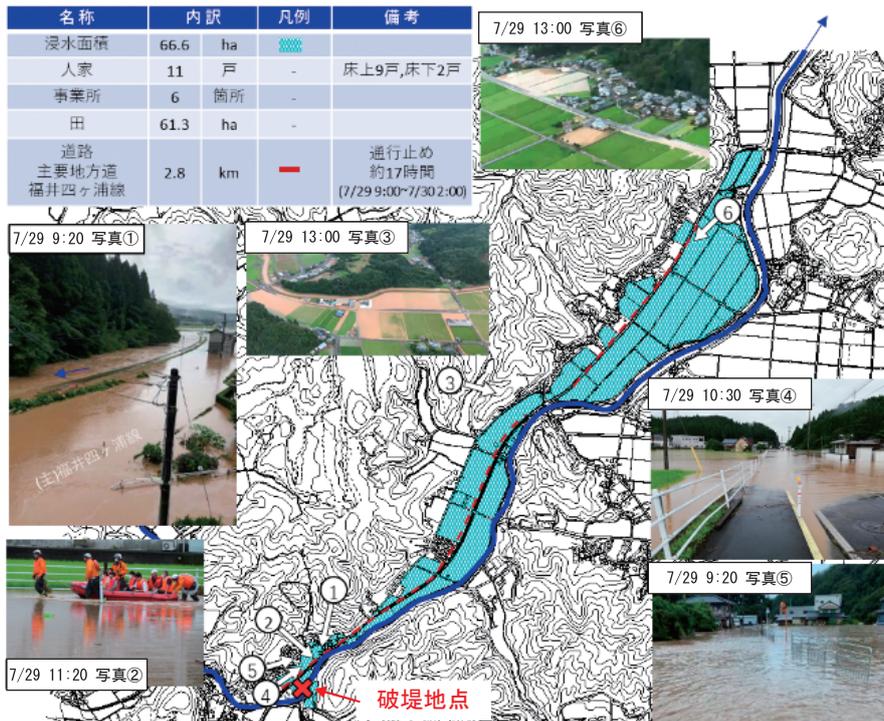
図-4 志津川浸水範囲、被災写真

この降雨の影響により、29日朝に一級河川志津川の左岸において、堤防天端を越えた越水が発生し、32.2mにわたって左岸堤防が破堤しました。破堤に伴い洪水が堤内地に流入し、66.6haの浸水と11戸の床上、床下浸水や県道の通行止めなどの被害が発生しました(図-4)。

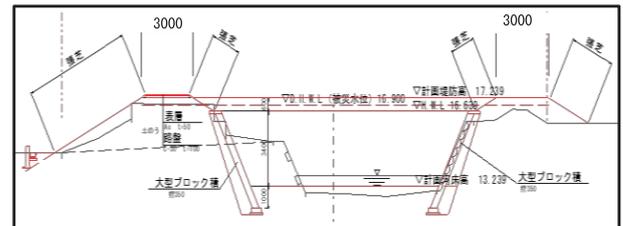
図-6 志津川対策工標準断面図

堤防決壊は、越水により生じたと考えられることから、本復旧は、堤防等の嵩上げによる再度災害を防止する「越水させない原形復旧」を実施することとしました。

復旧工法は、災害復旧事業、防災・減災対策等強化事業推進費いずれも被災流量149m³/sに対し、復旧対象流量150m³/sを満足するよう、河道掘削ならびに堤防嵩上げ40cmにより断面を確保し、最深河床から1.0mの根入れを確保した護岸工を設置します(図-6)。
