平成30年7月豪雨からの 兵庫県宍粟市における災害復旧について

兵庫県土木部砂防課 副課長 つるの 鶴野 さとし 聡

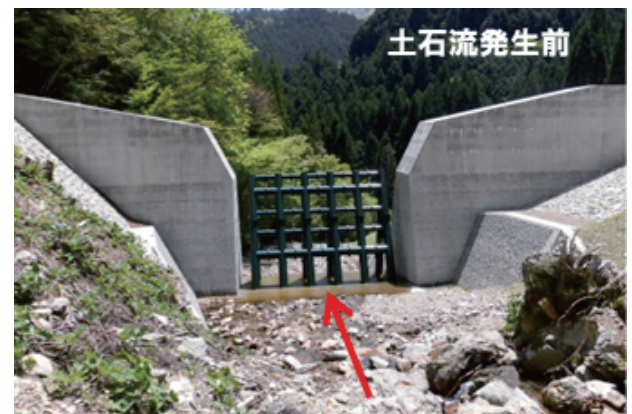
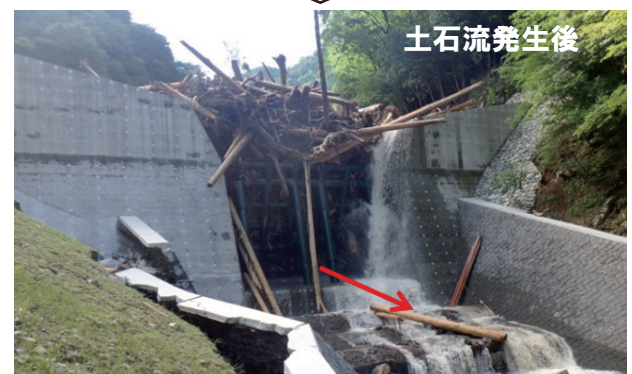
写真-1 堰堤の土砂・流木の捕捉状況

宍粟市波賀町小野に位置する小野川では、前述のとおり、上流部で山腹崩壊が発生したことにより土石流が発生しましたが、砂防堰堤が整備済みであったことから、上流からの全ての土石・流木を受け止め、下流への被害を防ぎ効果を発揮しました（写真-1）。

しかし、土石流発生後も上流部には大量の不安定土砂が堆積していたことから、2次災害を防止するためには、早急に砂防堰堤が捕捉した土砂・流木を撤去する必要がありました。砂防堰堤は、約1万㎡の土砂・流木を捕捉しており、全て撤去するためには多額の予算が必要なため、災害復旧事業を提案させて頂きました。災害復旧事業の採択基準では透過型堰堤が捕捉した土砂の撤去は認められませんが、流木止め施設の流木除去は、概ね500㎡以上の流木が堆積し、かつ、下流概ね1km以内に人家等があれば流木の全量撤去が認められることになっています。砂防堰堤は、500㎡以上の流木を捕捉していたことから、流木の全量撤去を提案するとともに、流木撤去のためには土砂も撤去せざるを得ないという論法で土砂の撤去も合わせて提案させて頂きました。また、当災害時には、早期復旧のため、災害後約1カ月で災害査定を実施して頂けました。その結果、流木だけでなく土砂撤去費用も含めて認めて頂いたことから、年度内には流木・土砂の撤去を完了させ、早期に住民の安全を確保することが出来ました。

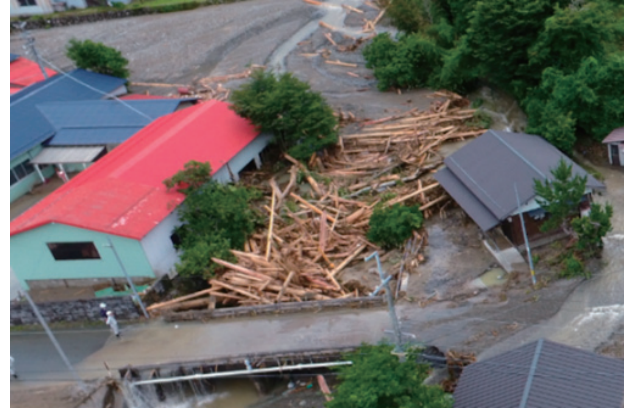
写真-3 下流域に流出した土砂・流木

宍粟市一宮町河原田に位置する高野川でも、小野川同様に上流部の山腹崩壊により土石流が発生、直下にある国道を破壊し、下流の集落に土砂・流木が流出し甚大な被害が発生しました(写真-3)。

この災害からの復旧を目指し、災害関連緊急砂防事業により砂防堰堤2基の新設、特定緊急砂防事業により溪流保全工(流路工)300mの新規整備、災害復旧事業により国道を復旧することにしました。

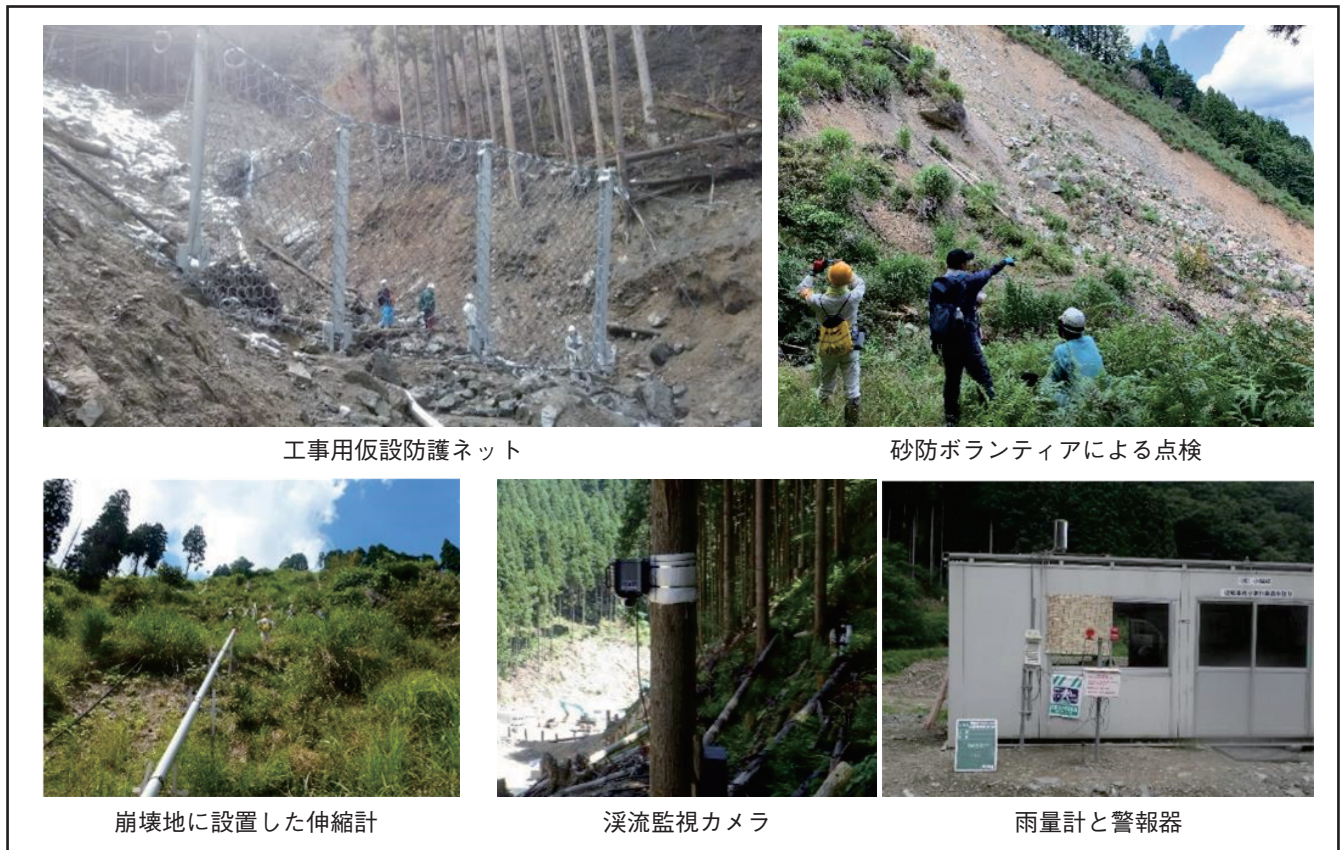
写真－8 工事中の安全を確保するための対策

工事中仮設防護ネット

砂防ボランティアによる点検

崩壊地に設置した伸縮計

溪流監視カメラ

雨量計と警報器

また、上流の山腹崩壊地は更なる崩壊の危険性が高まっていたことから、工事中の安全を確保するために、工事用仮設防護ネットの設置や土砂移動警報システムの導入、監視カメラを設置し、工事中の安全を確保しました。さらに土砂移動警報システムの情報は、流域一帯に居住する住民等にも共有し、有事の際の早期避難等、防災活動にも活用しました。加えて、土砂災害や砂防工事に関する経験・知識の豊富な県OB職員等からなる兵庫県砂防ボランティア協会に崩壊地等の現地調査を依頼し、適切な助言のもと工事の進捗を図りました。これらの対策により事故なく無事に工事を完成させることが出来ました(写真-4~8)。
