毎月 1 回 1 日 発行
 発行 社団法人 全国防災協会

目 次

平成20年度優秀災害復旧事業技術発表〈最優秀賞紹介〉

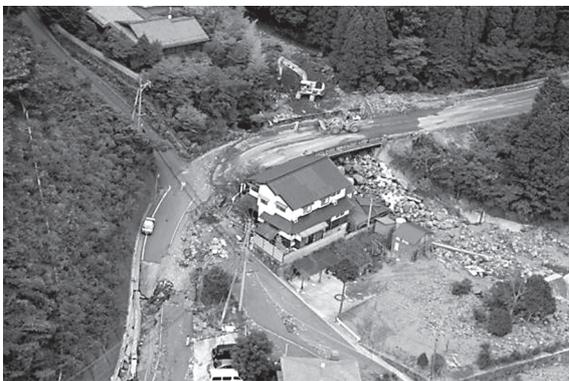
急峻な地形に短時間での集中豪雨を受け、20時頃に由布岳が山腹崩壊を起こし樹齢50年前後の杉・檜等が土石と混じり押し流され一瞬の間に河川を堰き止め、交差する県道が流路と化し、県道はえぐられ甚大な被害をもたらしました。河川の沿道は湯布院屈指の観光ポイントで宿泊施設の密集する地域であります。河川幅は7m前後、護岸高2.5mと河川断面が狭小であるため、本来の流路であれば流量超過は明白でありました。しかし、県道が河川と化したために土石流が分散され、道路の被災のみで済んだことは不幸中の幸いでした。

土石による河川堰き止め状況

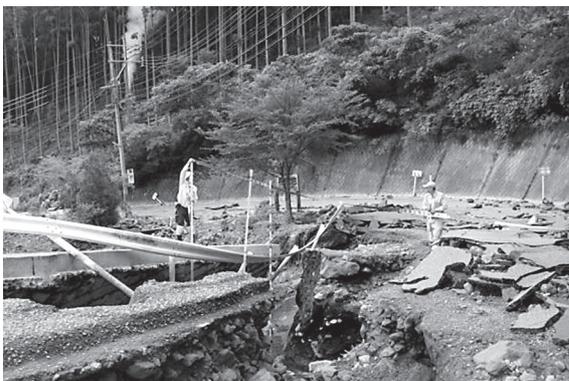
県道路面流失状況

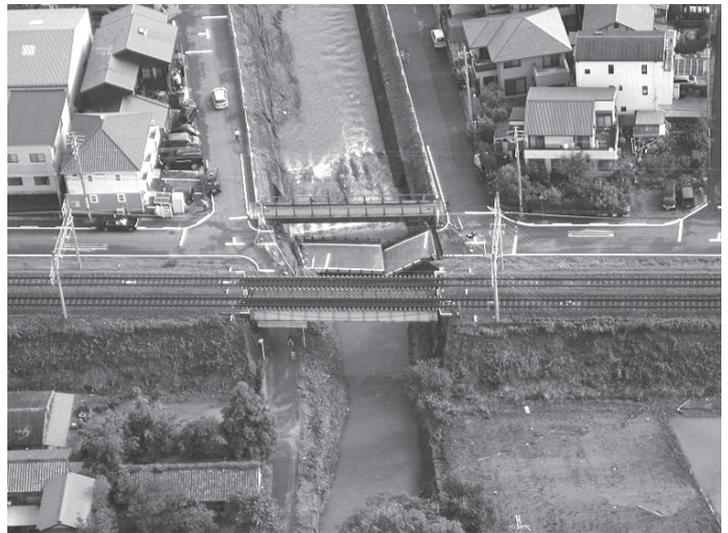
三河橋（愛知県岡崎市蓑川新町地内）

国土交通省は県からの要請により、9月5日に大谷総括災害査定官他4名を現地へ派遣し、被害の集中した岡崎市の伊賀川、竜泉寺川、幸田町の広田川の現地調査を行った。

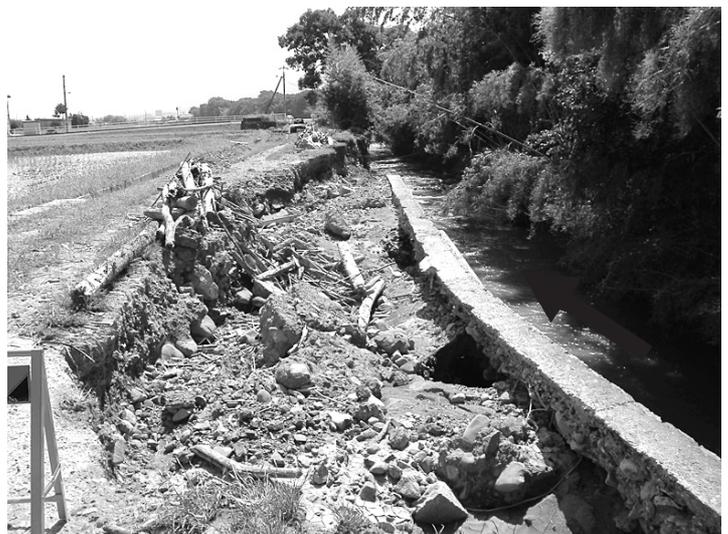
梅谷川（岐阜県不破郡垂井町梅谷地先）

岐阜県では、9月2日昼過ぎから3日明け方にかけて日本の南と日本海にある低気圧の影響により、暖かく湿った空気が流れ込んだため岐阜・西濃を中心に雷を伴い大雨となった。アメダスによる総雨量では揖斐川町小津で436.5ミリ、大垣市上石津で389.5ミリとなり、梅津川では左右岸から溢水し約7.8haの浸水、床上浸水2棟、床下浸水5棟の浸水被害や河川の護岸欠壊などが発生した。

国土交通省は県からの要請により、9月11日に大谷総括災害査定官他2名を派遣し、被害が集中した垂井町の梅谷川、池田町の大谷・大津谷、揖斐川町の国道303号の現地調査を行った。

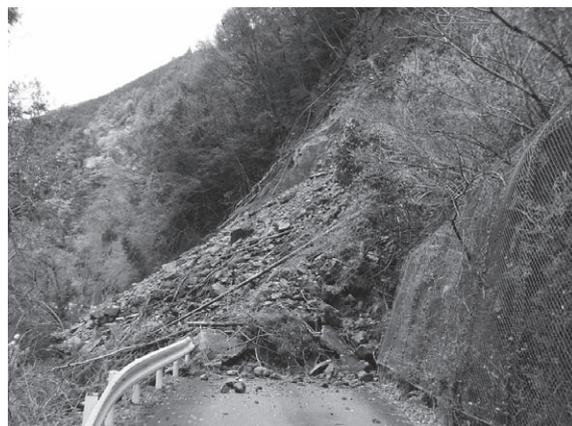
写真-1 県道の被災状況

県道水窪森線の天竜区春野町豊岡地内では、8日朝から路面上に少量の崩土が確認され、10日未明には道路上部の山腹法面が延長40m、高さ55mにわたり崩壊し、法面下部にあった吹付モルタルと落石防止金網を押し崩し、県道は完全に埋没して通行不能となった。

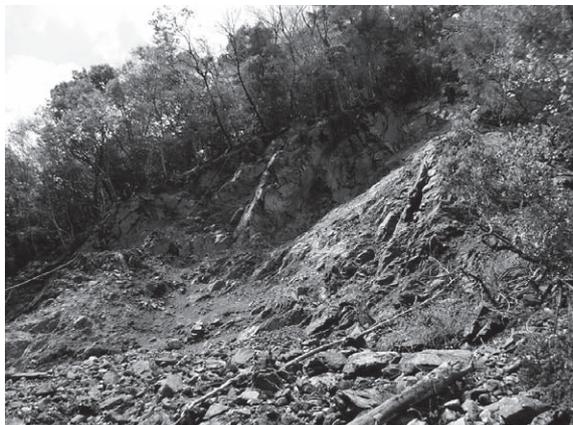
崩壊斜面は節理が非常に発達した岩盤で、中央部に流れ盤状の堅固な面が現れ、頂部と側方部には一部オーバーハングした鉛直の滑落崖が形成された。地表踏査と斜めボーリングの結果から、滑落崖の外縁部（背後）には平行した数列の亀裂が認められ、下部斜面が崩落したことによって滑落崖と亀裂の間の岩塊が脆弱化し、流れ盤状の堅固な面から剥離して崩落する恐れが高いと判断された。

写真-2 流れ盤と鉛直の滑落崖

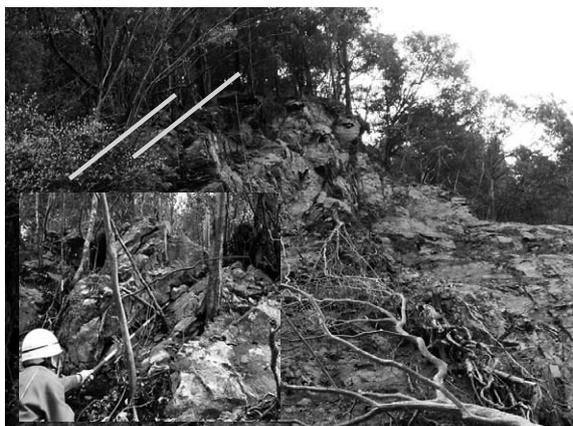
写真-3 滑落崖背後に認められる亀裂 (位置は概略)

このため、脆弱部も被災範囲に含むという考えの下、崩壊斜面中央部はモルタル吹付けにより法面保護を図ると共に、脆弱化した岩塊はグラウンドアンカー工による抑止力導入を併用した吹付け法枠工により安定化を図ることとして、防災課との事前打合せに臨んだ。

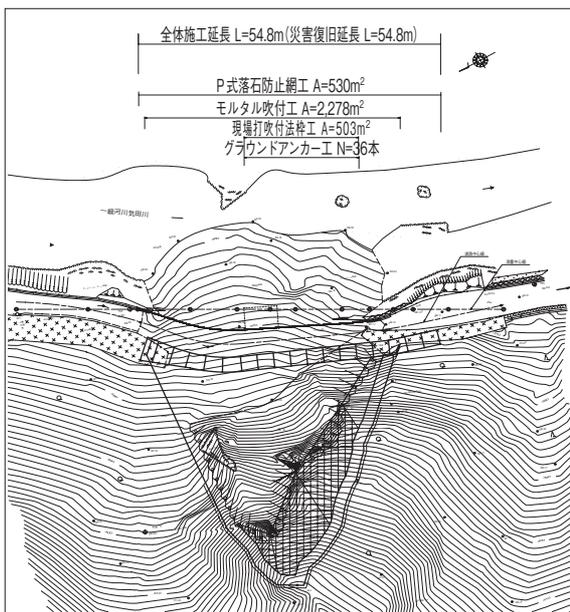
図－2 概略平面図（査定決定後）

親災では、現に崩落した範囲を対象として、県道の安全な通行を確保する目的の3案を工法比較した結果、鉛直の滑落崖は浮石状の表面を除去してモルタル吹付け枠とロックボルトで崩壊斜面の安定を図る①案を採用した(表-2)。関連では、滑落崖背後の脆弱部までを対象に追加して、再度災害防止を図る目的の4案を工法比較した結果、滑落崖を整形しモルタル吹付け枠とアンカー工により斜面全体の安定を図る②案を採用した(表-3)。

なお、法枠間隔とアンカー配置についても3案比較により最も経済的な4m間隔9段配置を選定し、またアンカー工法についても5タイプを比較して当箇所地質条件に最も適する荷重分散型を選定した。

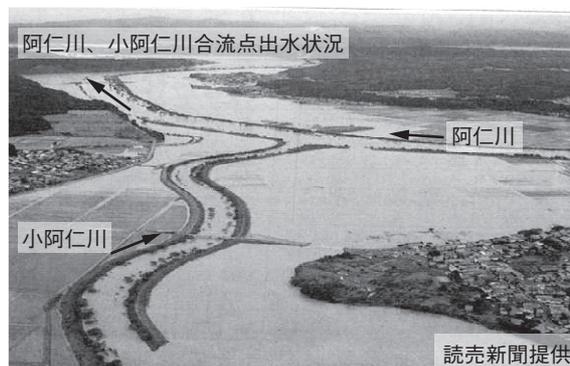
写真-1 阿仁川、小阿仁川合流点 出水状況

本事業は、延長約28km区間の5地区において、堤防が無い又は小さいところでは築堤を行うとともに川幅が狭い箇所では河道掘削を行うなど流下能力の増大を図り、水害統計を開始した昭和38年以降最大規模となった平成19年9月豪雨洪水を安全に流下させ、家屋等の浸水被害を解消し、再度災害を防止するものである（図-1、写真-1、2）。

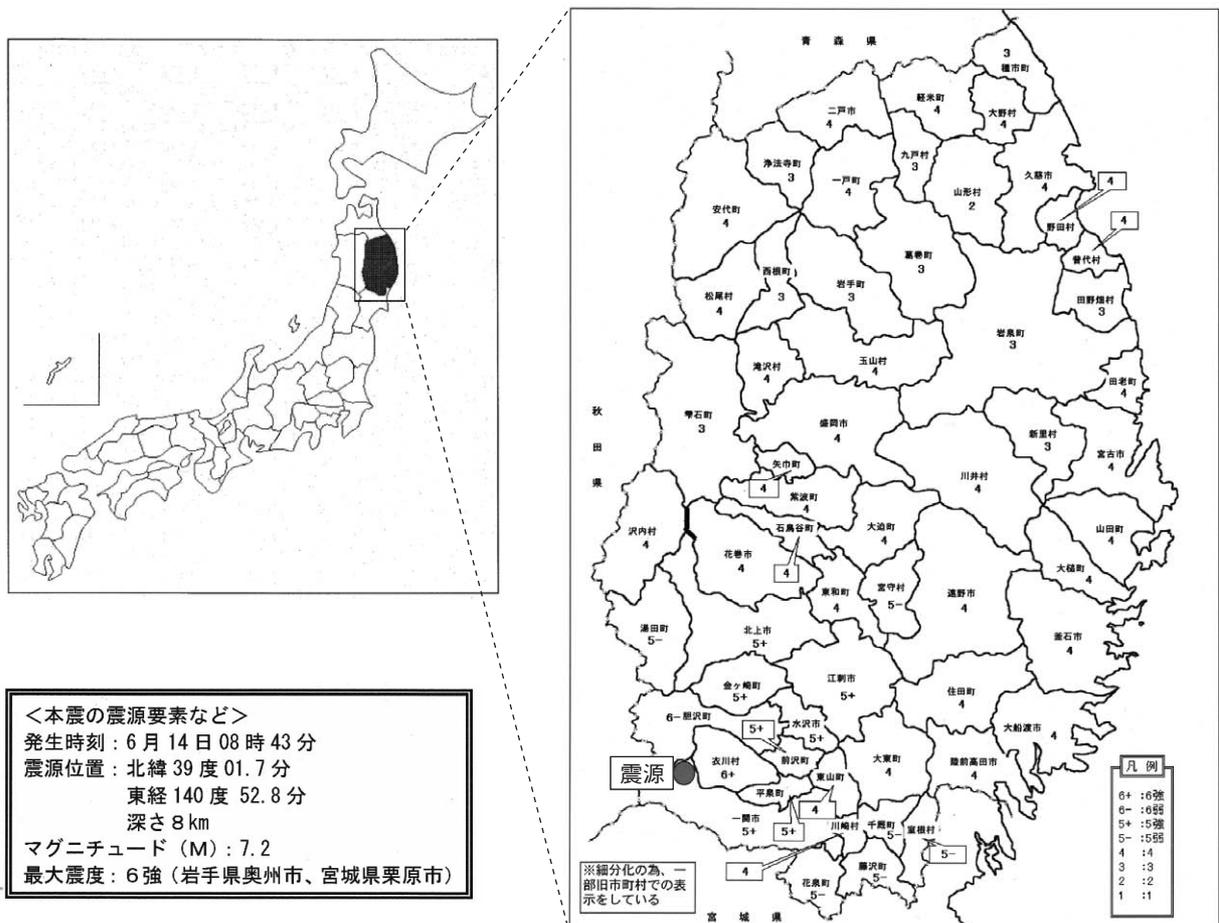
平成20年 6 月14日午前 8 時43分、岩手県内陸南部の深さ 8 kmでマグニチュード7.2の地震が発生し、岩手県奥州市と宮城県栗原市で震度 6 強、宮城県大崎市で震度 6 弱を観測したほか、東北地方を中心に北海道から関東・中部地方にかけて震度 5 強～1 を観測しました。

図-1 本震の震度分布

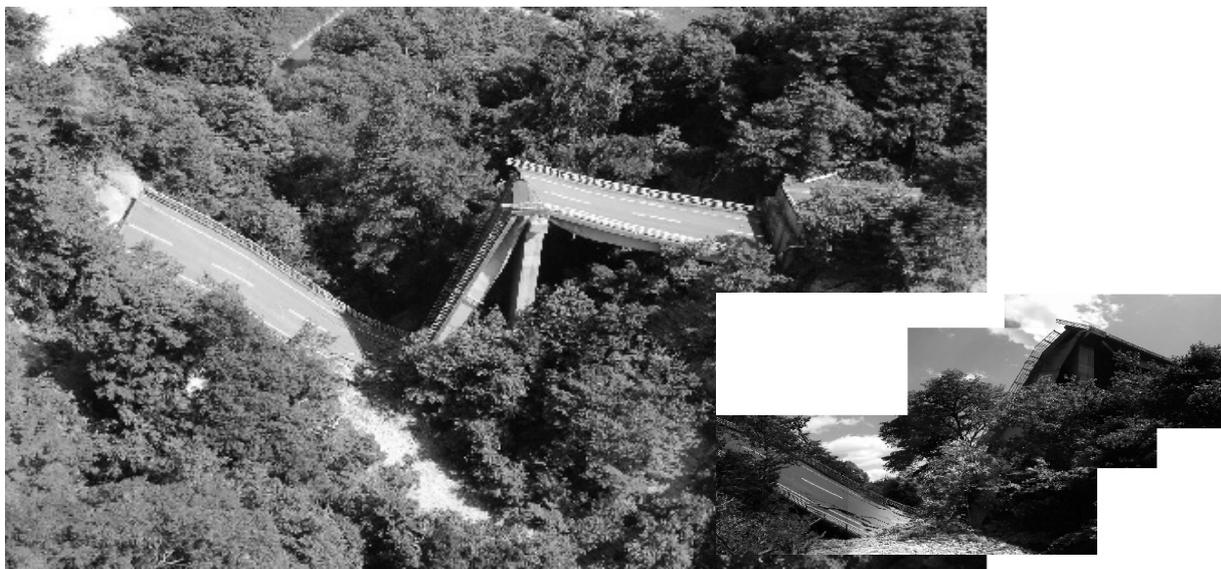
特にも、国道342号では、^{まつるべおほし}祭時大橋の落橋や大規模な法面崩落箇所が数多くあり、また、迂回路も無

写真－1 一般国道342号 祭時大橋（一関市祭時地内）

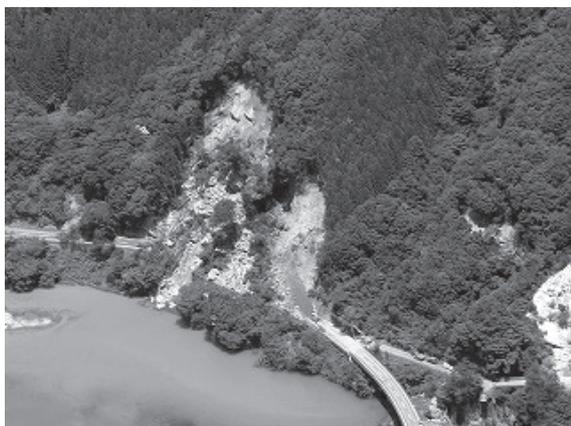
写真－2 一般国道342号（一関市矢櫃地内）

震源に近い国道342号、397号を中心に、道路法面崩壊、路面亀裂、橋梁損傷など道路施設に大きな被害を受けました。

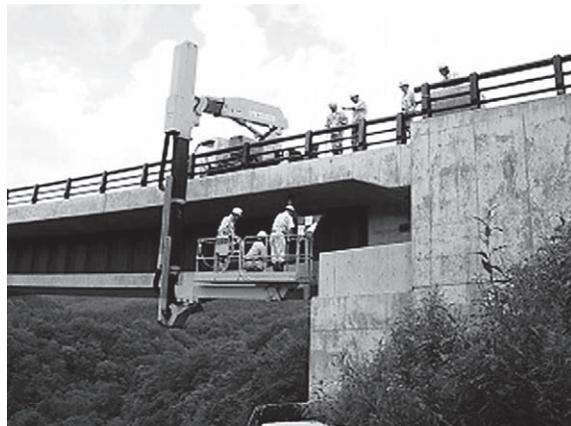
写真－6 橋梁点検車による査定状況

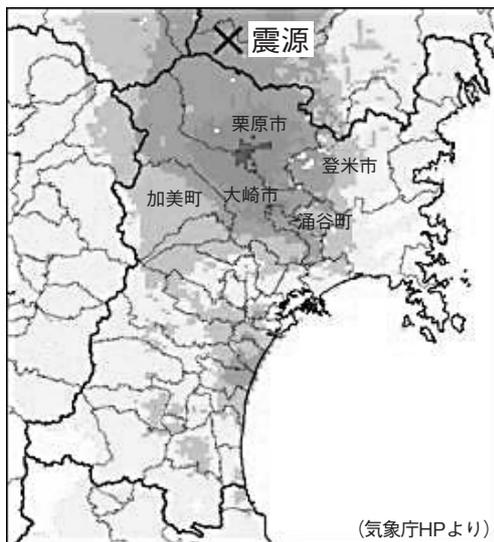
6月14日(土)午前8時43分、岩手内陸南部を震源としたマグニチュード7.2の地震が発生した。宮城県内各地の震度は、栗原市で震度6強を記録したほか、大崎市で震度6弱、加美町、涌谷町、登米市などで、震度5を記録した。

図-1 推計震度分布図

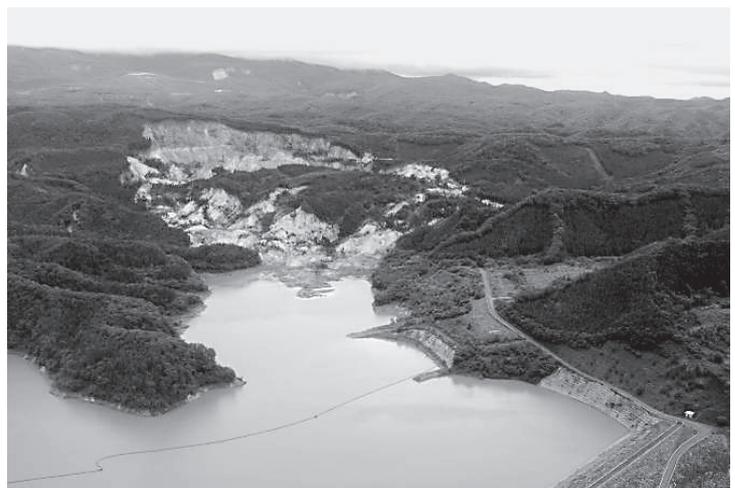
栗原市の山間部にある荒砥沢ダム上流部に隣接した斜面において、幅800m×長さ1,400m×厚さ55m、滑落崖の高さ140m、移動土塊量6,700万 m^3 (「岩手・宮城内陸地震に係る山地災害対策検討会」公表)という国内でも最大規模の地すべりが発生した(写真-1、2)。

写真-1 荒砥沢ダム上流部の地すべり(その1)

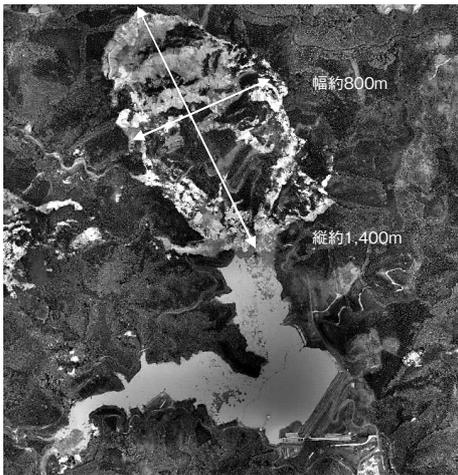
写真-2 荒砥沢ダム上流部の地すべり (その2)

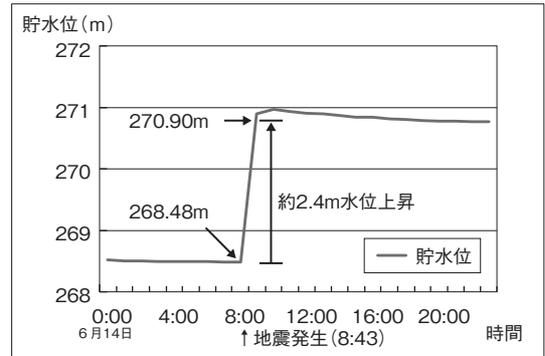
地震発生後には、土砂の流入によりダム湖水位が約2.4m上昇(図-2)するとともに、ダム堤体の水位痕跡から津波に類似した波動を発生させたといわれている。

図-2 荒砥沢ダムの水位観測記録

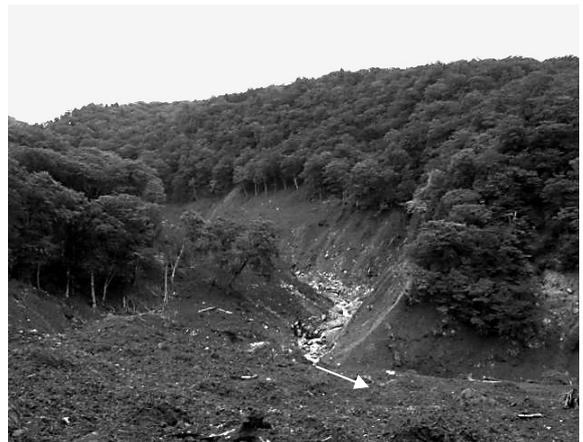
写真-4 駒の湯地区 (その1)

三迫川の上流域にある裏沢（写真-3）では、標高1,360m付近において崩壊土砂量約150万 m^3 （東京ドーム約1.2杯分）の土石流が発生し、標高580mの地点（写真-4）まで流れ落ち、この地点にある駒

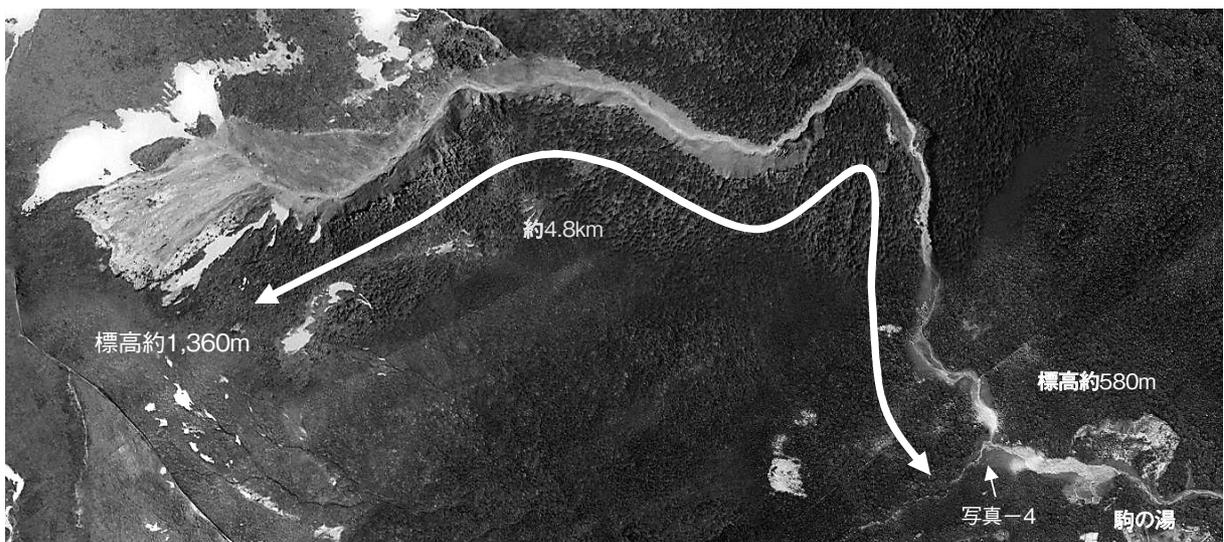
写真-3 土石流が発生した駒の湯上流の状況

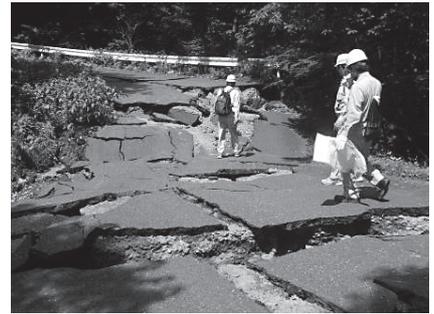
写真－6 市道の被災状況

特に県道築館栗駒公園線は、41世帯が居住する栗駒耕英地区及び宿泊施設が点在する栗駒山の入口に至る重要な道路であるが、大規模な法面崩壊（写真－5）が複数箇所発生し、早期に復旧することが困難であった。また、この県道の迂回路となる市道でも法面崩壊や路面陥没（写真－6、7）が複数箇所発生するとともに、荒砥沢ダム上流部の大規模地すべりの近くを通るため、この付近では、より安全な位置を迂回する応急工事が必要であった。

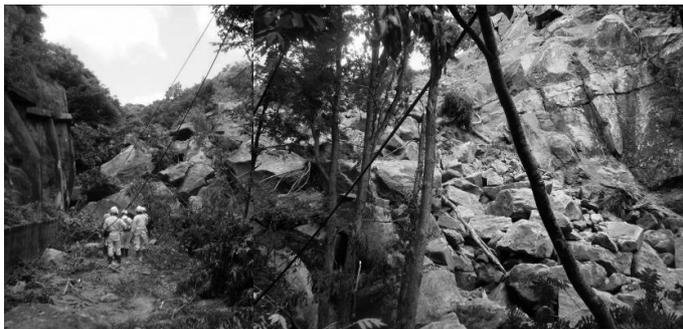
写真－5 県道築館栗駒公園線 被災状況

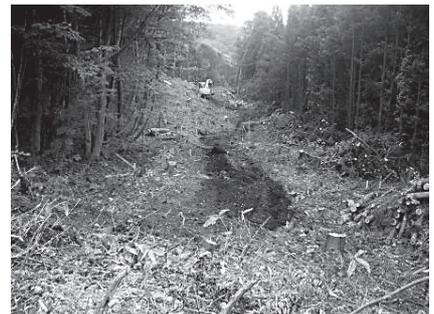
写真－8 大規模地すべり付近の迂回路施工状況

このため、県では市道約20km区間を県道の迂回路として応急復旧工事（写真－8、9）を実施し、早期に栗駒耕英地区の孤立解消を図った。

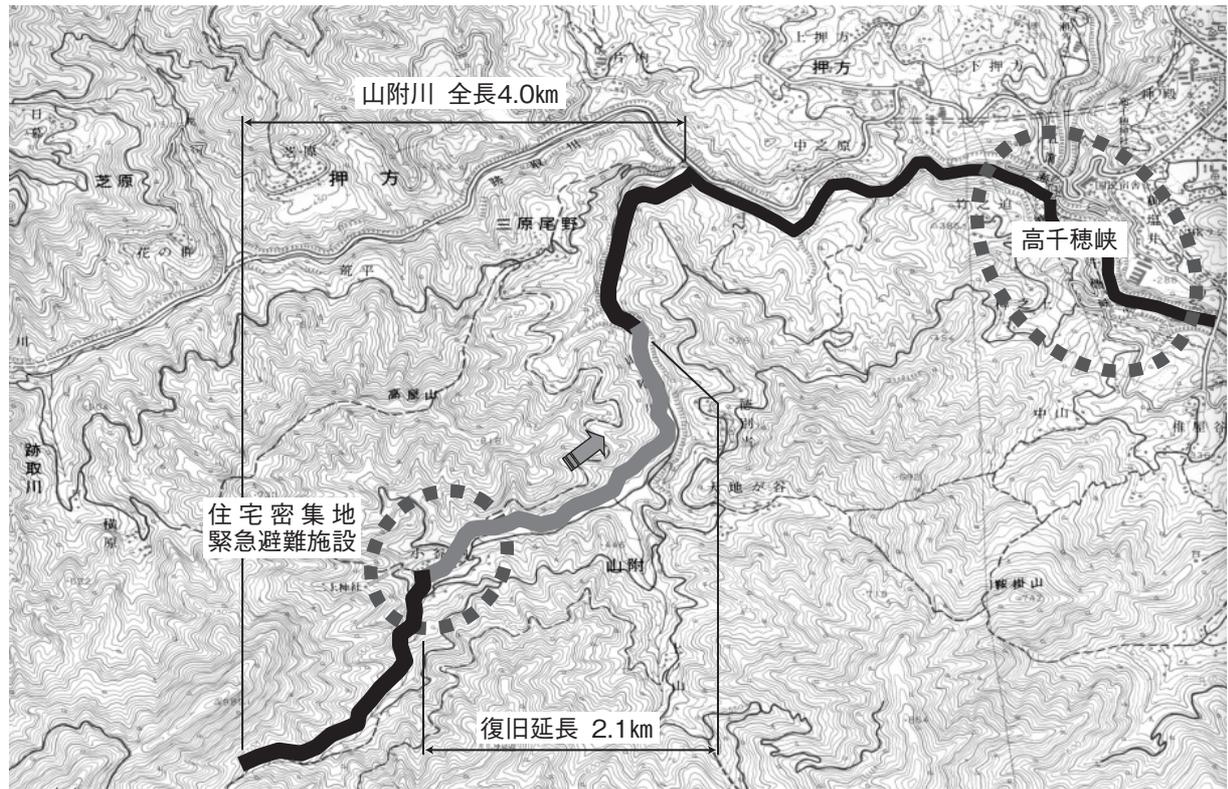
図-3 山附川 一般平面図

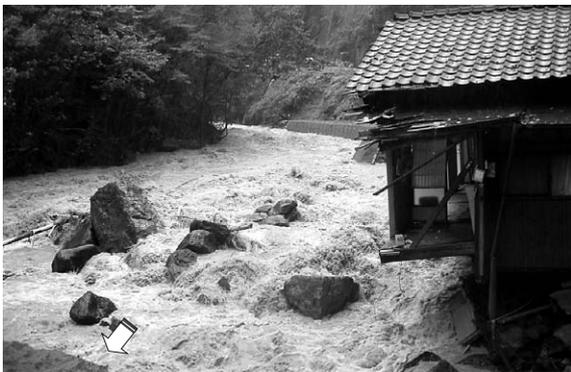
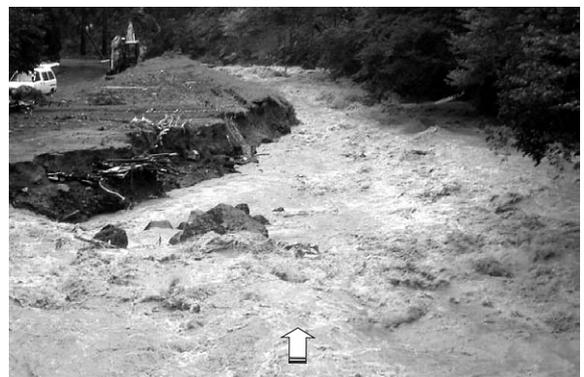
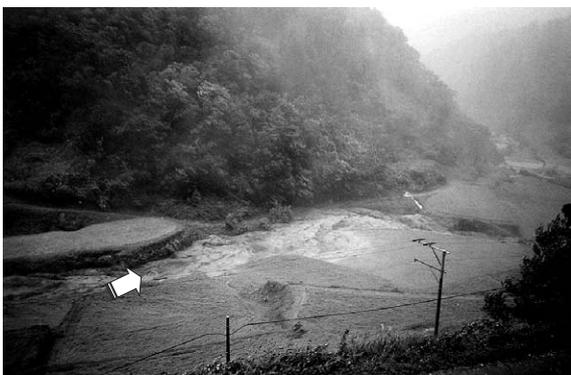
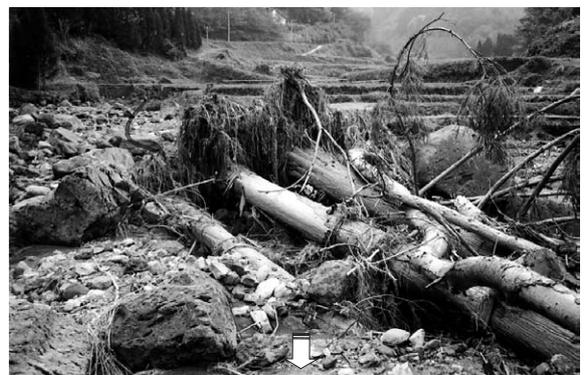
写真-5

平成17年9月、台風14号は1時間に10~20kmの遅い速度で日本列島を北上したため（図-2）、九州の太平洋側では長時間激しい雨が降り続き、3日からの総雨量が1,000mmを超える記録的な大雨となった。高千穂のある宮崎県北部山沿いでは、5日5時28分に東海上から流れ込む雨雲の影響により、大雨洪水警報が発表され、24時間雨量515mmを記録した。このことから現況流下能力（120m³/sec）を超える被災流量（130m³/sec）が生じ、屈曲部の河床洗掘や側方浸食が進んだ（写真-5）。また、土石流の

発生により転石や流木等の直接的衝撃破壊で既設石積護岸が被災した。

人家流出

側方浸食

農地越水

直接的衝撃破壊

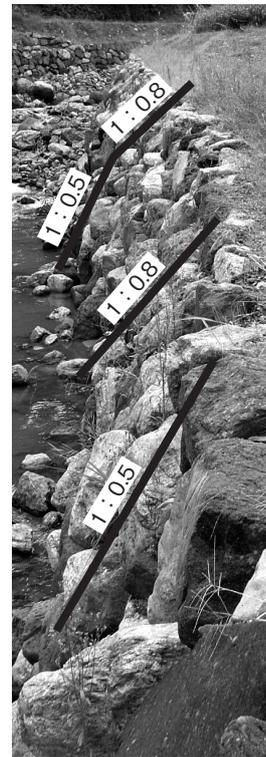
写真-8 完成(曲線的施工②)

次に、曲線的施工を行いました。護岸の天端線形や高さを直線的にせず波打たせております。(写真-7) 勾配も 5 分から 8 分などに变化させております(写真-8)。ここでは、現場の技術者、特に石やさんに理解してもらえませんでした。これまではいかにビシッと線形を通すか、それが出来映えを左右すると考えていたからです。この石やさんの解決には、高千穂牛と焼酎の力を借りながら、何度も何度も話し合い、時には現場の方が自主的に石積みを壊し、やり直したところもありました。

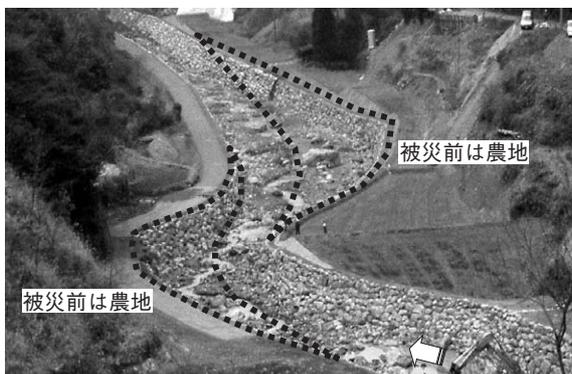
まず、川なりの改良復旧を行いました。写真-6は完成直後の様子で、赤の点線箇所は元もと農地であり災害で流出したところでした。一定計画によらない川なりの改良復旧を行うことや、河川が広がろうとしていることから、極力断面を大きくしました。この事は改良復旧のメニューにある「屈曲部の是正」

写真-6 完成(川なりの改良復旧)

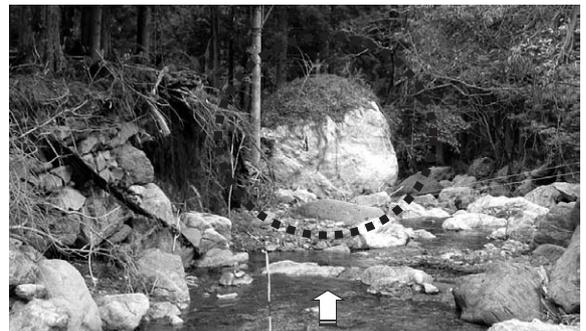
写真-9 被災直後①

次に、転石の利用方法についてであります。河積を阻害している大転石は破碎し、護岸などに転用しています(写真-9)。護岸の一部として利用できるものは、極力残し河川の顔としています(写真-10)。写真-11は、護岸の一部に利用している施工例です。

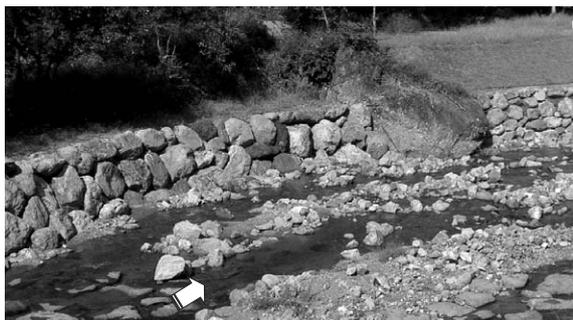
写真-11 完成（大転石の利用）

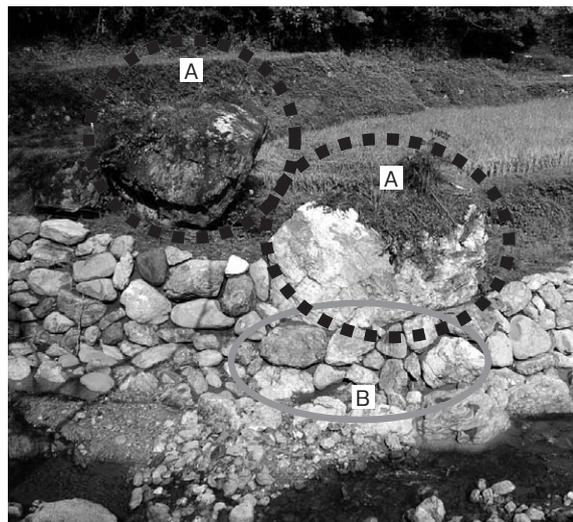
写真-13のA石も住民が昔から見慣れた巨石の風景です。同じく下の部分をB石で補強し利用しています。また、河床にあった転石（写真-14、15）をそのまま残して周りにみすじや深みを作っています。

写真-13 見慣れた転石の利用①

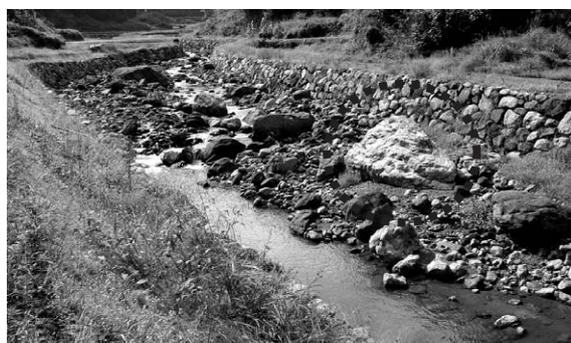
写真-14 見慣れた転石の利用②

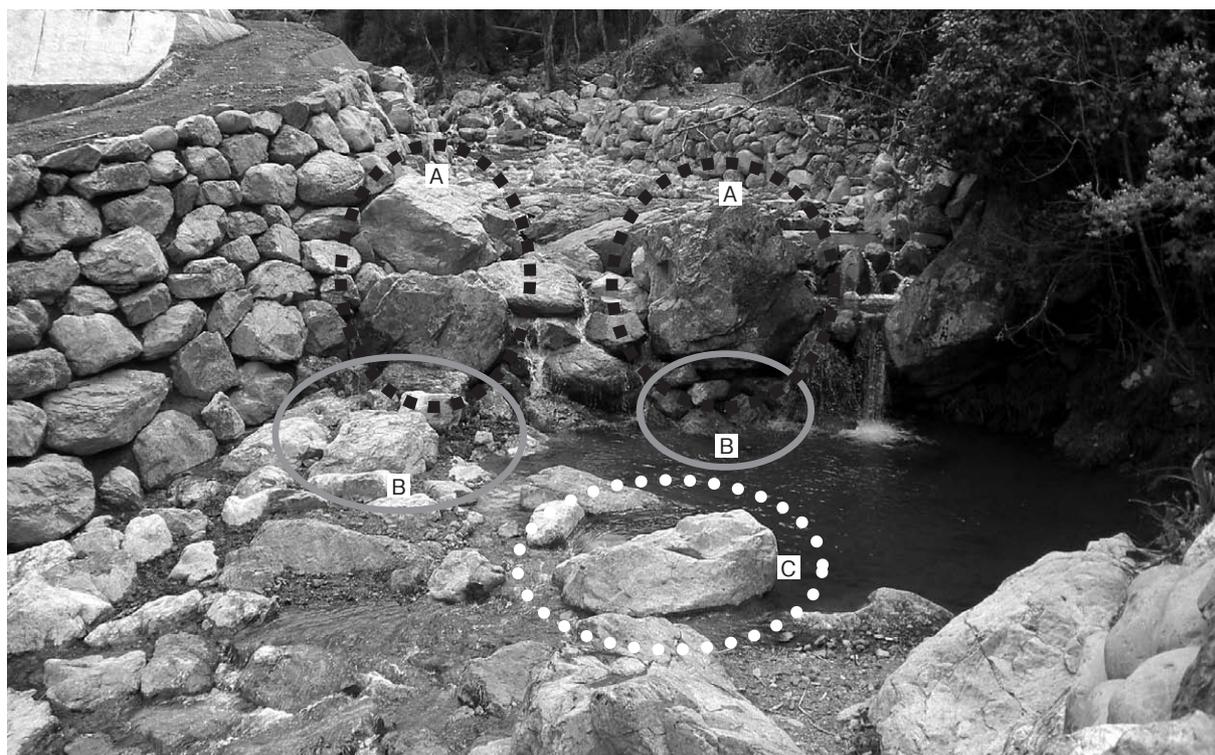
写真-12のA石は、昔からここにあり住民が親しみを感じている石でありました。この石をそのまま利用するために、B石のような補強する詰め石を行

写真-12 親しみのある石の利用

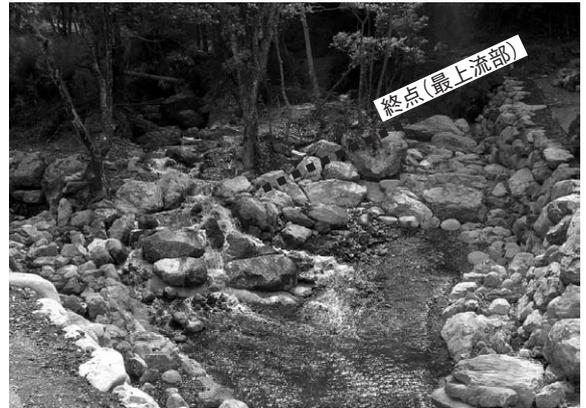
写真-19 広い空間と樹材の利用

最後に、広い空間と自然林の利用についてであります。写真-19は、終点 最上流部の様子です。土石流災害で、大量の流木や土砂を止め下流の人家被害を最小限に食い止めました。通常、現場サイドで考えればここに工事用道路を作り施工するような場所なのですが、災害の教訓を生かし上手く残すことが出来ました。

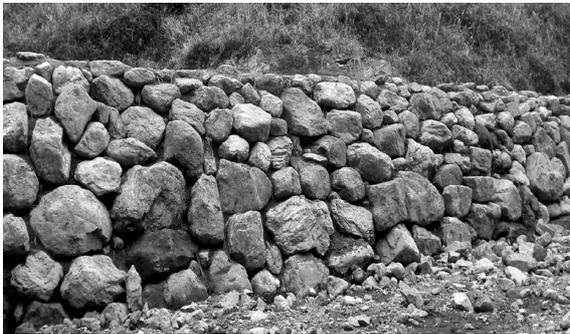
写真-16 巨石利用

次に、巨石の使い分けと深目地施工についてであります。写真-16は水衝部で極力大きな巨石を配置し、間に大小、大きさを使い分けて布積みにならないよう、そして石の接点を多くするよう施工しています。また、深目地の施工をし正面からコンクリートが見えないよう、空積み護岸に見えるよう施工しております。

この、深目地施工のために工夫してみたのが、胴込めコンクリートを打設する際、前面から粘土を詰めコンクリートが染み出さないようにやってみたことです。この事によりバイブレーターが十分かけられるようになり、また、住民や施工業者から粘土に混ぜる種子を提供して頂き（写真-17、18）、それぞれが楽しみながら施工し、より協力的になったと思います。

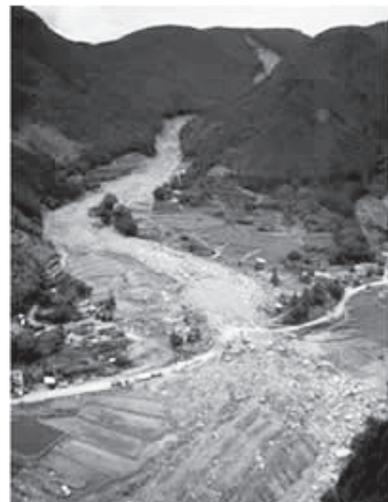
15災 土石流状況
水俣市宝川内地区

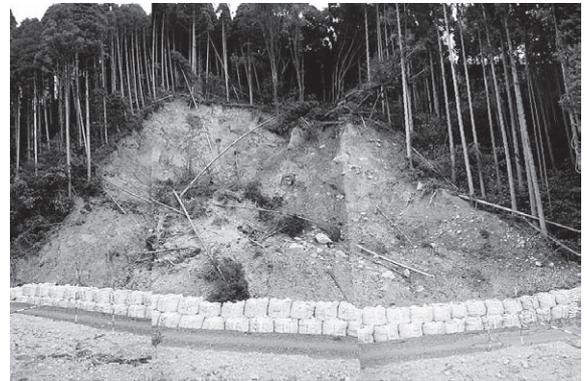
市道寺床1号線 被災状況

災害発生箇所は、水俣市中心部から車で30分程度走った山間部で、延長32mにわたって、高さ約30mの山側法面が崩壊し、大量の土砂や立木が道路を塞ぐとともに、河川をも埋め尽くし川の流れ

は隣接する山林を流れている状態で地形が一変していました。
