毎月 1 回 1 日 発行  
 発行 社団法人 全国防災協会

災害復旧事業によせて

# 台風23号災害復旧事業について

# 平成20年8月28日からの豪雨に伴う災害状況について

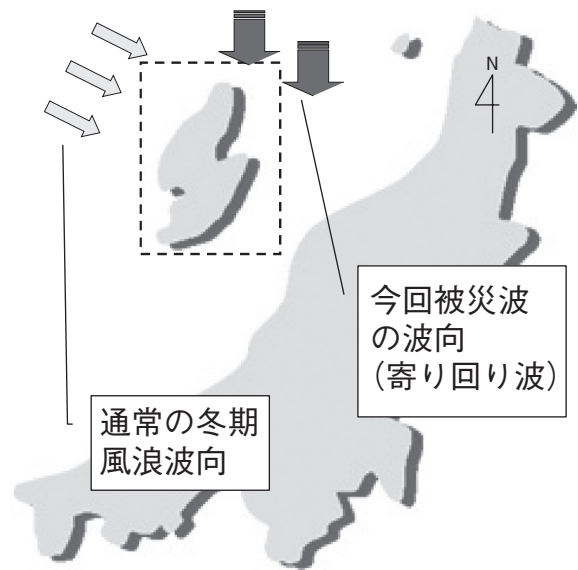
図-2 今回被災波の特徴

低気圧は北海道東方海上で発達を続け、北海道西方海上では北向きの暴風が長時間継続しました。この海域で発生した高波が、波長の長いうねりとなって南に伝播し、岩船港観測所では最大波高（Hmax）9.67m（2/24 4:00）を観測するなど、北からの異常な高波（いわゆる「寄り回り波」）が、粟島や佐渡、富山湾など日本海沿岸を襲いました。

通常の冬期風浪は、北西の季節風により生じることから、佐渡では北西～西向きの海岸に高波が襲来します。しかし、今回の災害では、通常遮蔽域となる北～北東向きの海岸で大きな被害が発生し、地域のお年寄りからも「あんな大波は、生まれて初めて見た」との声を多く聞きました。

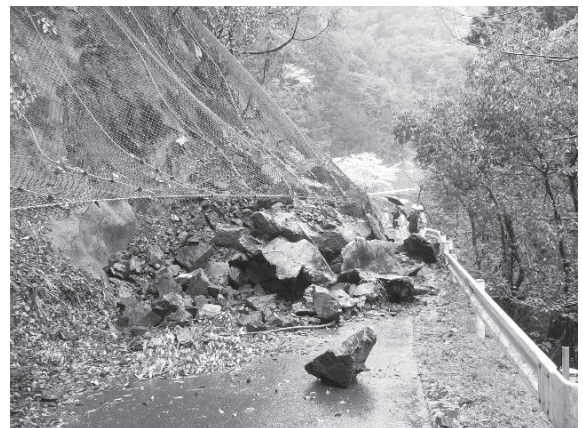
写真－4 町道小規模崩壊（被災箇所上流付近）

地すべり発生の約1カ月前（平成18年4月11日）の降雨により、揖斐川左岸の町道山側斜面で小規模な斜面崩壊が発生し（写真－4）、揖斐川町（以下、町）単独で現地踏査を実施しました。

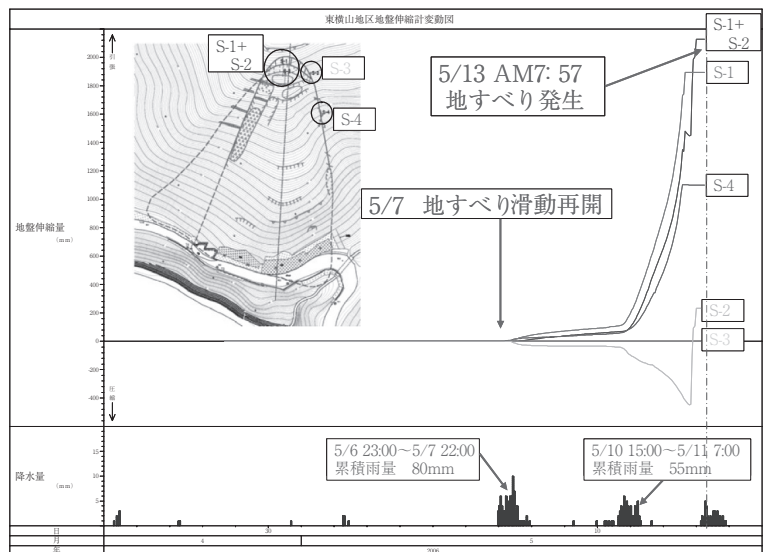
図-1 地盤伸縮計変動図

地すべり発生の約3週間前（4月21日）の現地踏査終了後、国、県、町で合同会議を実施し各機関の役割分担を協議しました。また、地すべりブロックの変動量を把握するために、地すべり頭部に地盤伸縮計を4基設置することを決定し、地盤伸縮計の設置は、国が担当し、観測は県が担当しました。地盤伸縮計のデータは、4月28日から観測を開始し、携

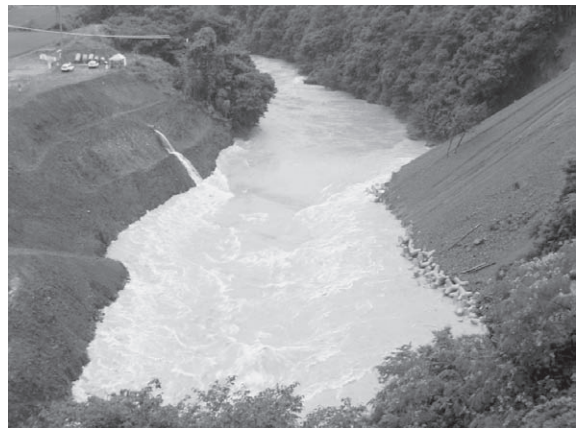
写真-15 応急工事完了後の出水状況(下流より望む)

その後、平成18年7月18日の大雨による出水(横山ダム $840m^3/s$ 放流)がありましたが想定どおり

の効果がありました(写真-15、16)。

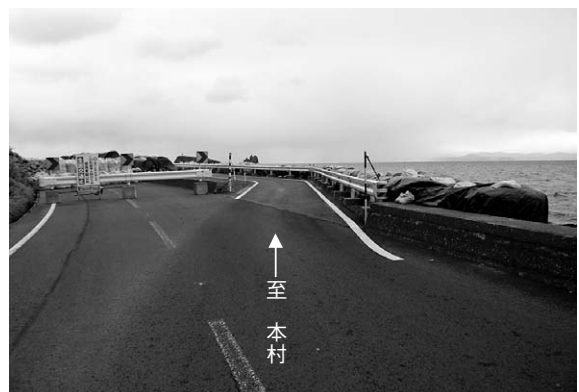
仮設道路完成 9月14日

調査の結果、小崩落が断続して発生していることと崩落斜面周辺の岩盤に亀裂や不安定な岩塊が確認されたことから、現道利用での片側通行など一般交通を通した状況での復旧作業は困難であると判断し、海側への仮設道路の設置を検討、応急仮工事の事前打合せを行い、23日には沖出し仮設道路計画の工事に着手し、早急な迂回路の確保に努めました。
