毎月 1 回 1 日 発行
 発行 社団法人 全国防災協会

平成21年7月中国・九州北部豪雨による災害

平成18年災 一級河川神戸川乙立地区 河川災害関連工事について

平成20年災 第124号 一般国道477号災害復旧事業

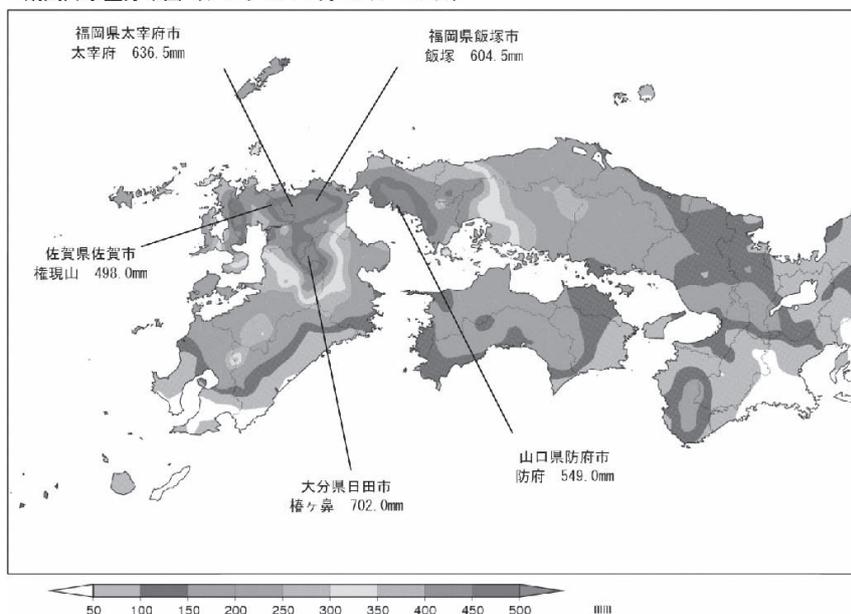
図-1 7月19日～26日の期間降水量分布

19日から26日までの総雨量は、大分県日田市椿ヶ鼻で702ミリ、福岡県太宰府市太宰府で636.5ミリ、山口県防府市で549ミリ、山口県山口市で546.5ミリなどとなり、場所によっては、この期間の雨量が7月の平均降水量の2倍近くになった（図-1）。

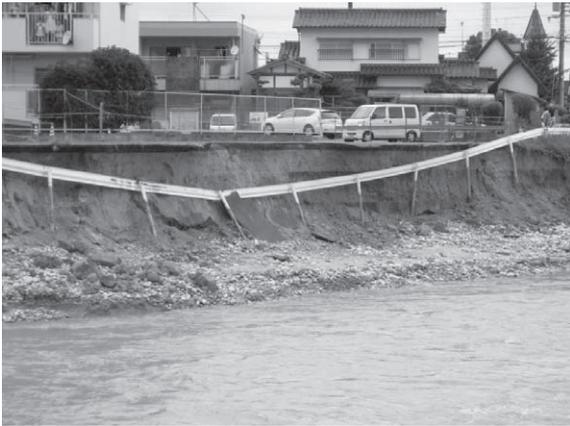
写真－1 那珂川の護岸崩壊状況

河川（7箇所）、県管理河川では9水系12河川（15箇所）に及び、溢水、越水被害も相次いだ（写真－1、2）。また、土石流の発生が74件、地すべりが12件、崖崩れが347件発生したほか、国道262号が山口県防府市勝坂で、九州自動車道が福岡県大野城市大字乙金で、土砂崩落のために通行止めとなるなど、道路被害も続出し、一時は93区間で全面通行止めとなる被害であった（写真－3、4）。公共交通の面でも、法面崩壊などのためにJR線などの鉄道の運転中止、土砂崩れによる道路被害によるバスの運行中止や迂回運行を余儀なくされるなどの影響が出た。

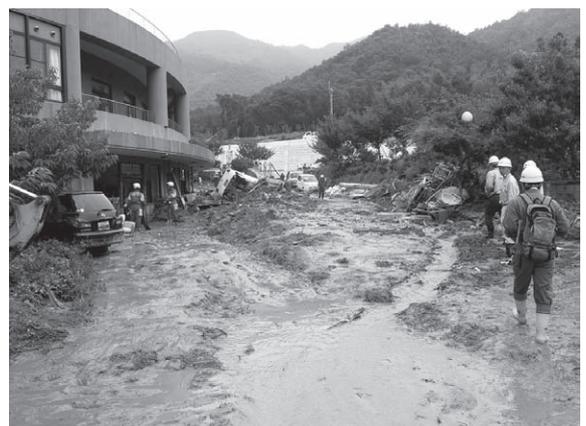
写真－5 ライフケア高砂の被災状況

河川の増水や土石流などにより、人的被害は、死者30名、負傷者48名、家屋被害も全壊47棟、半壊90棟、一部破損180棟、床上浸水2,171棟、床下浸水9,117棟に上った。特に、山口県防府市大字真尾では土石流が特別養護老人ホーム「ライフケア高砂」を襲い、死者が7名となった（写真－5）。また、1万1千以上の世帯に避難指示が、14万以上の世帯に避難勧告が出された。

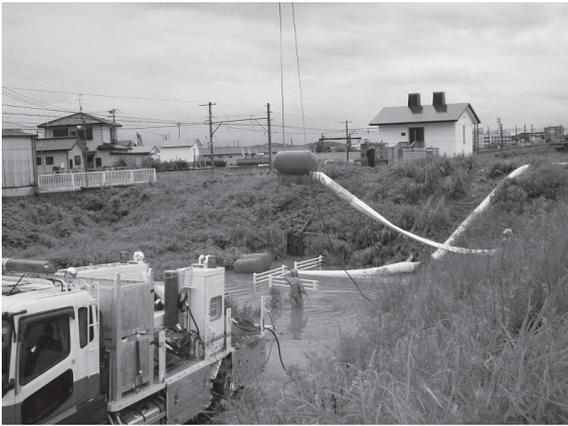
写真-6 排水ポンプ車の活動状況 (遠賀川)

材に関する支援調整を図るとともに、緊急災害対策派遣隊（TEC-FORCE）隊員や排水ポンプ車、照明車等災害対策機材を被災地に派遣して、被災状況調査、応急対策、復旧工法指導等の技術的支援を行った（写真-6、7）。特に、防府市の被災地には8月14日までに、中国地方整備局だけでなく、国土交通省本省、九州、四国、近畿、中部の各地方整備局から合計107名の TEC-FORCE 隊員等を派遣した。これらに加え、国土技術政策総合研究所と独立行政法人土木研究所からも砂防分野や応急対策等に関する専門家12名を派遣して、応急対策や警戒避難態勢の強化に関する助言など、地方公共団体支援を行った。

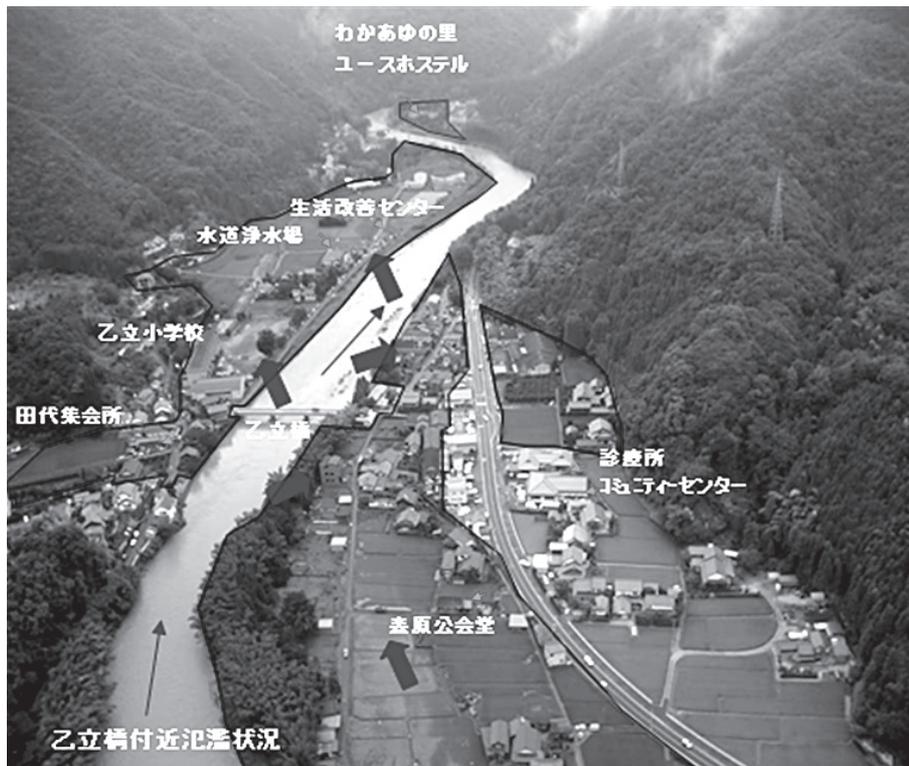
出雲市乙立地区氾濫状況

出雲市乙立地区においても神戸川の濁流が堤防を越え、26.9haの農地や宅地が冠水し、乙立小学校などの公共施設も含めた49戸の家屋等が床上・床下浸水するなど甚大な被害を受けました。

出雲市乙立地区における被災の特徴は、河川が堤防を越水し、守るべき背後地施設が甚大な浸水被害を受けているにもかかわらず、河川施設の被害が小さかったことです。

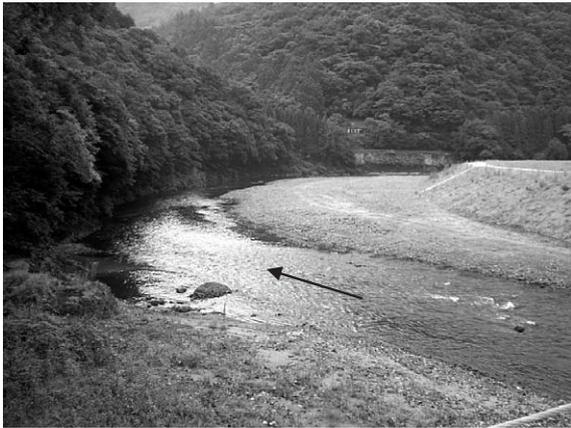
山付き淵の保全・巨石の存置
(19k400付近、施工後 5 カ月経過)

- ・縦断形…上下流状況や良好な河床の維持を考慮し、既存の河床勾配を維持
- ・横断形…現況の河床の起伏を変化させないように平行移動するように掘削
山付き淵の保全、巨石等を存置
水際部は川自身で地形を形成させるよう切り放しとし、護岸の設置は必要最小限で、なるべく通常水位における水際部を避けるような位置に設置

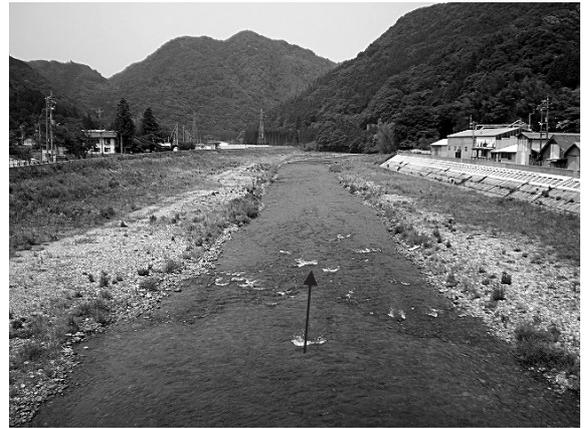
水際部は切り放しで河床掘削は既設に対し平行移動
(20k400付近、施工後 1 年経過)

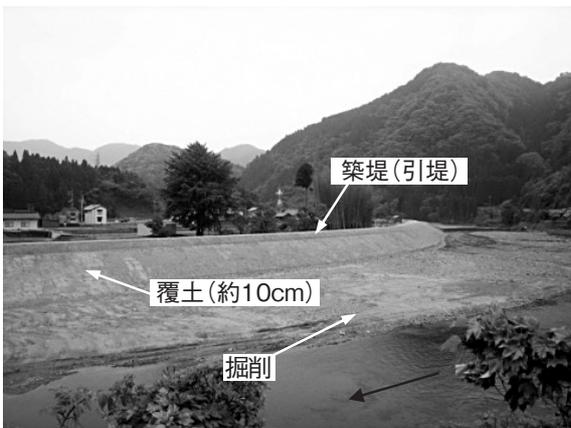
ブロックマット護岸へ覆土した直後の状況
(施工直後)

- ・ブロックマット護岸設置箇所について、本来自生していた植生が早期に回復するように覆土を実施（特に種子散布等を行わない）

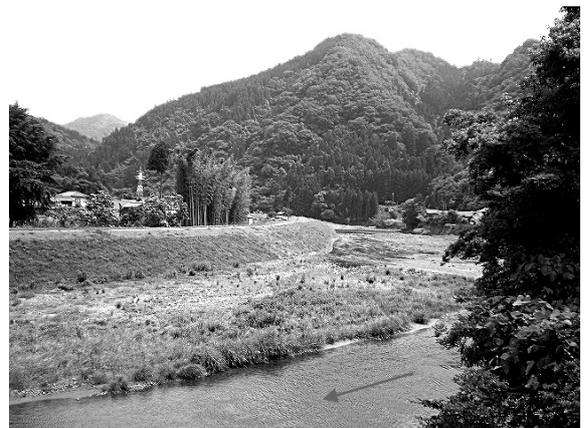
植生が回復した状況
(施工後 1 年経過)

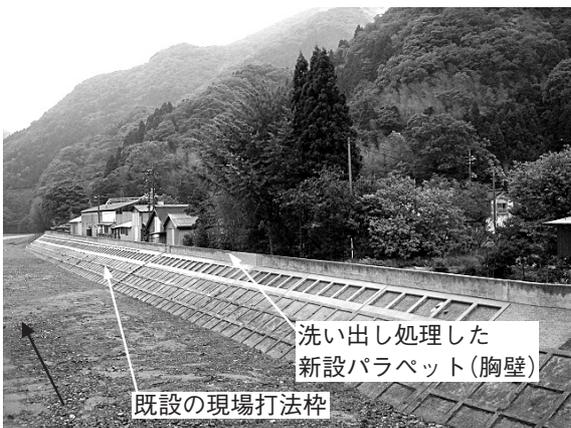
洗い出し処理したパラペット

- ・既設護岸上部に設置するパラペットについて、現況の風化が進んだ護岸に対して、白い構造物の連続物となり異質感が強いため、既設護岸の風化状態となじむよう、表面を洗い出し処理

一方、コンクリートが剥き出しになるパラベットの景観対策についても、「島根県景観アドバイザー制度」を活用して助言を頂き、洗い出し工法の採用が決定しました。

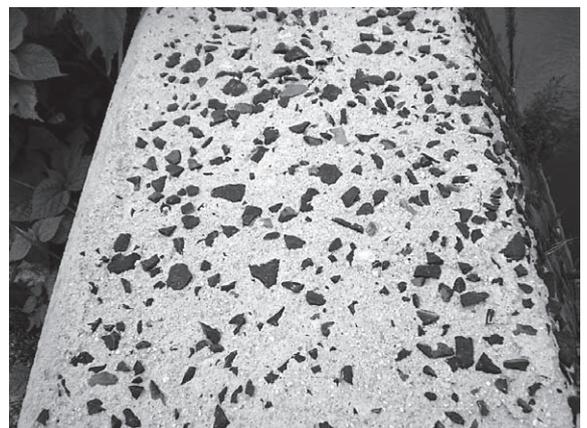
洗い出し処理したパラペットの接写

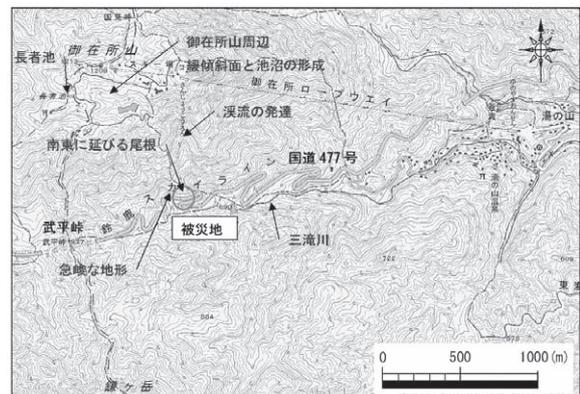
図-2 被災地周辺の地形図

国道477号は、三滝川の左岸に沿って整備されており、被災地は南向き斜面に該当します。被災地の標高は750m前後で、斜面勾配は35～45°と急峻な地形が連続しています(図-2)。

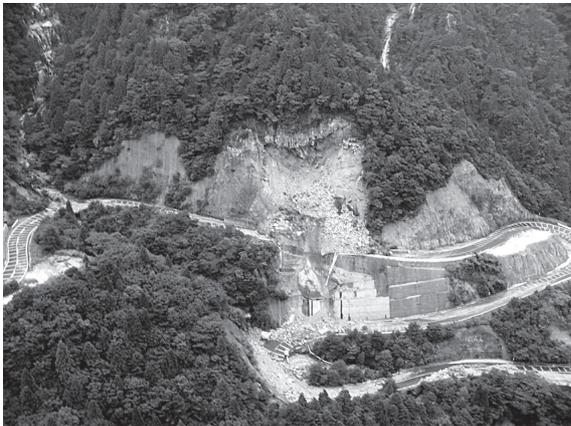
写真-1 被災地遠景 (平成20年9月撮影)

地質は、中生代白亜紀～新生代古第三紀（およそ1億年～6千万年前）の花崗岩から形成されていますが、その花崗岩が、幅約50m、長さ約40mにわたって滑落し、転石を主体とする崩土が国道を覆いました(写真-1～3)。

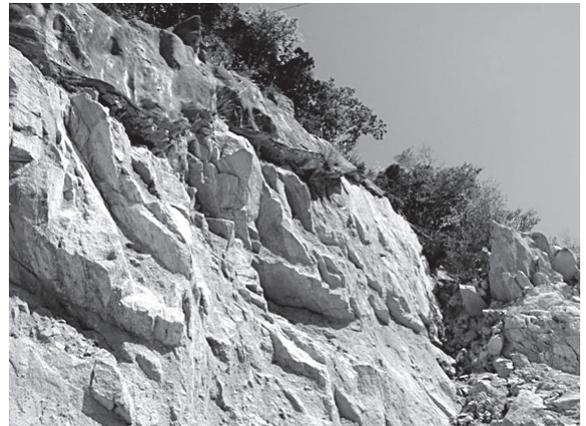
写真-4 ほぼ垂直の滑落崖 (平成20年9月撮影)

被災斜面には、高さ約15mにおよぶ、ほぼ垂直の滑落崖が形成されるとともに(写真-4)、滑落崖直下には崩土が堆積しています。また、滑落崖背後斜面には新しい亀裂や段差の発生はなく、崩壊・すべりが背後に延伸している様子は伺えませんでした。しかしながら、崩壊箇所の両側部には、不安定な落ち残り岩塊が存在しており(写真-5～6)、道路上の崩土を除去するには二次災害の危険が大きいと判断されたことから、当該路線を通行止めとする処置が取られました。

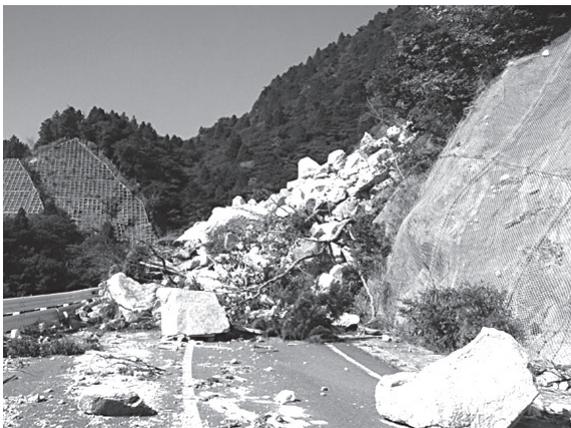
写真-2 国道を覆った崩土 (平成20年9月撮影)

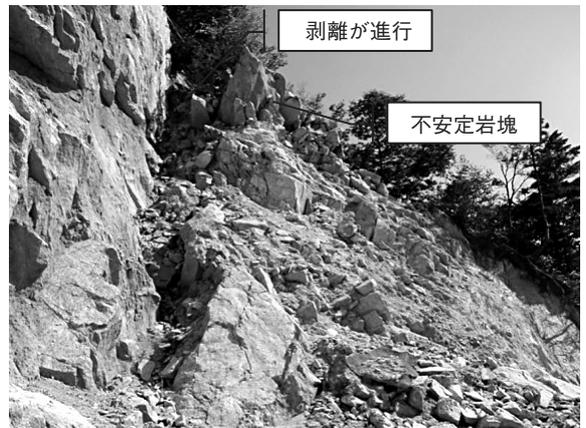
写真-5 斜面向かって右側の不安定斜面 (平成20年9月撮影)

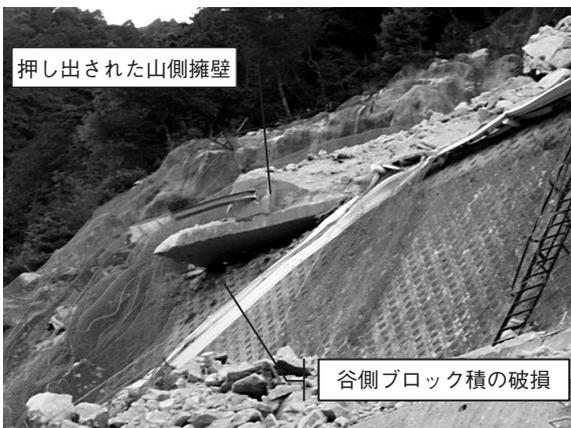
写真-3 押し出された山側擁壁 (平成20年9月撮影)

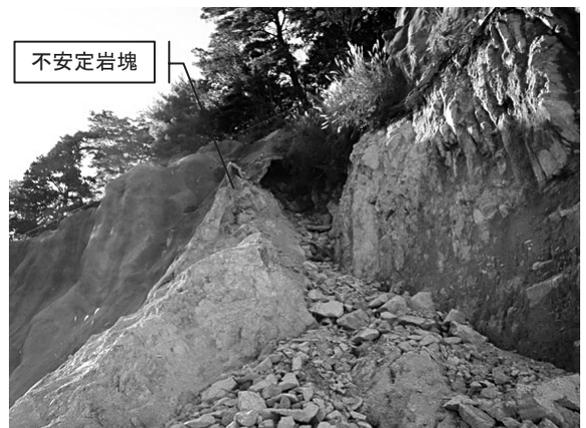
写真-6 斜面向かって左側の不安定斜面 (平成20年9月撮影)

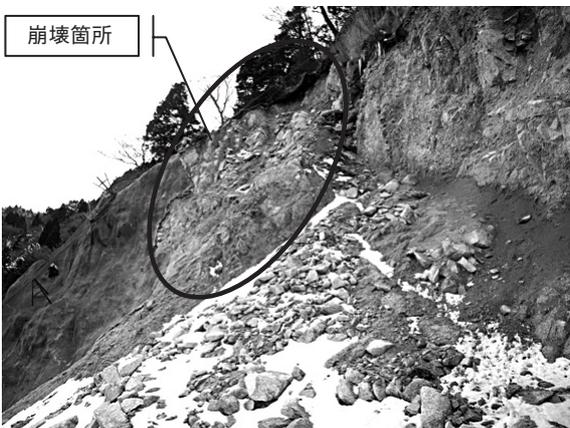
写真-8 斜面左側の崩壊写真 (平成21年2月撮影)

を活用し、助言を得るなど復旧に向けた現地調査が行われましたが、長大斜面であることや岩塊を主体とした崩壊であること、また、山体深部の脆

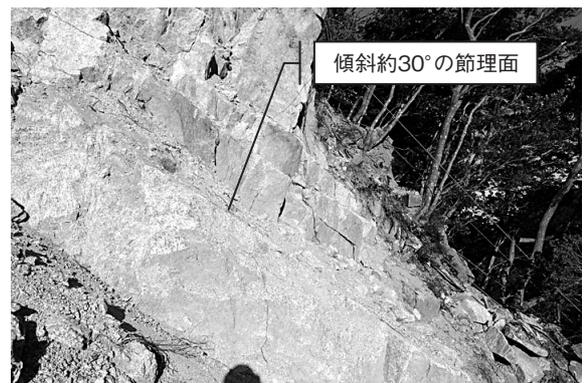
写真-9 花崗岩にみられる流れ盤方向の節理 (平成20年9月撮影)

また、花崗岩には節理が発達しており、その一部が30°程度の流れ盤を形成しているため(写真-9)、花崗岩は断層に沿って頭部の剥離が進行した後、流れ盤節理に沿って滑落したものと考えられます。

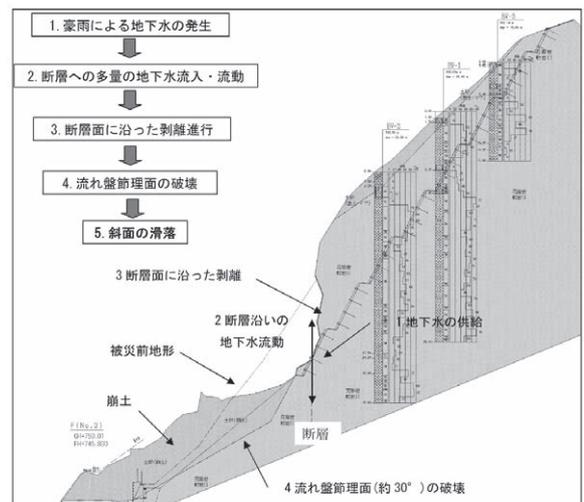
図-3 被災メカニズム

当地の被災メカニズムについては、図-3のように整理されます。

被災地では、豪雨に伴う地下水が断層付近に流入、流動することで、断層に沿って崩壊岩盤頭部の剥離が進行したものと考えられます。そして、剥離が進行するに従い、応力が流れ盤節理面に集中し、最終的に破壊、滑落に至ったものと考えられます。

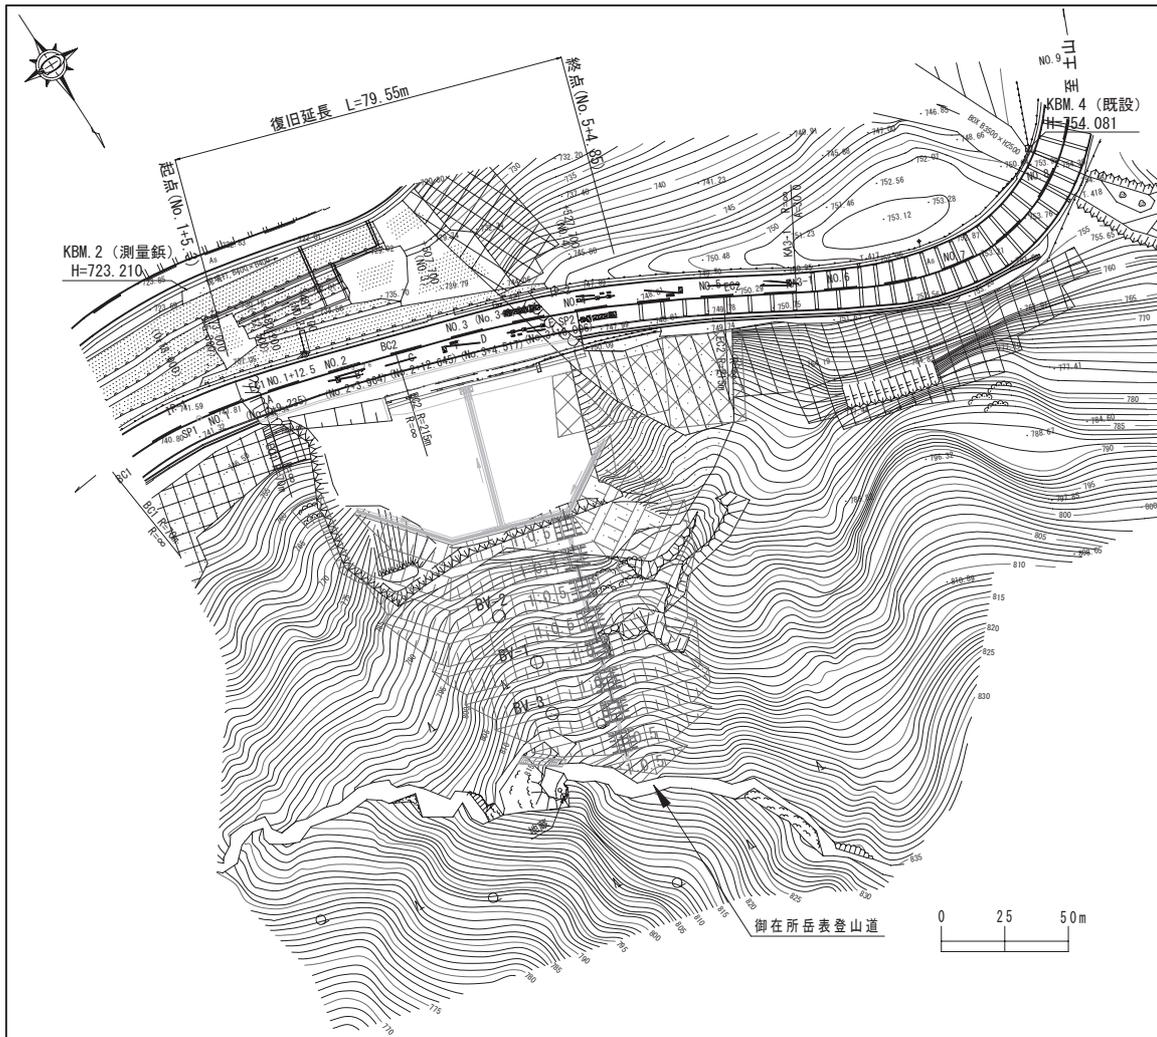
図-4 平面図

当地では、崩土の除去ならびに背後斜面の地山を安定させ、道路施設を復旧する方針としました。

経済性、施工性、安全性を比較検討した結果、②案の 1 : 0.5 による切土および法枠工 + 鉄筋挿入工が適切と判断され、②案で法面を安定させた後に崩土を除去し、道路施設を復旧する方針としました。

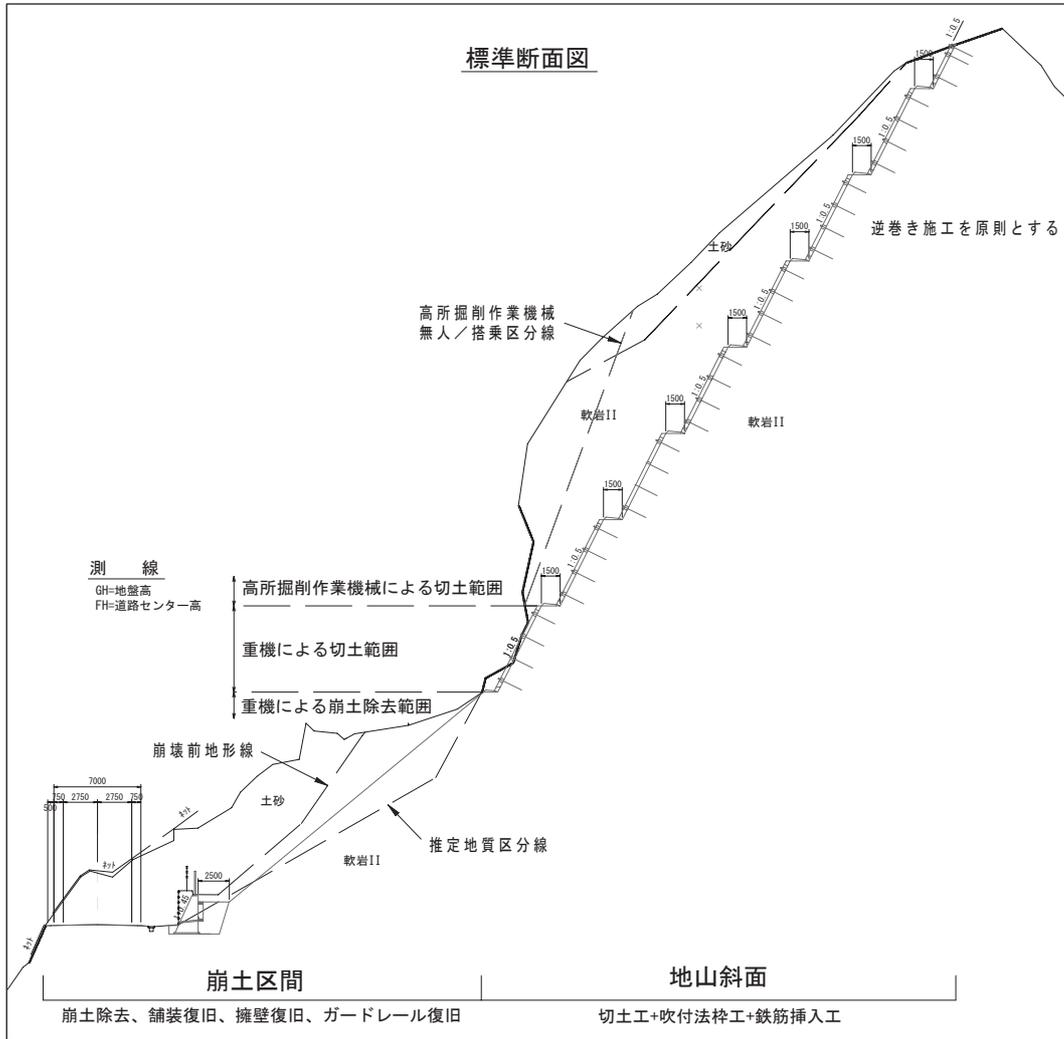
図-5 標準断面図

滑落崖背後斜面に対しては、安定勾配を 1 : 0.7 と設定し、切土勾配と法面保護工の組み合わせによる工法比較検討を行いました。

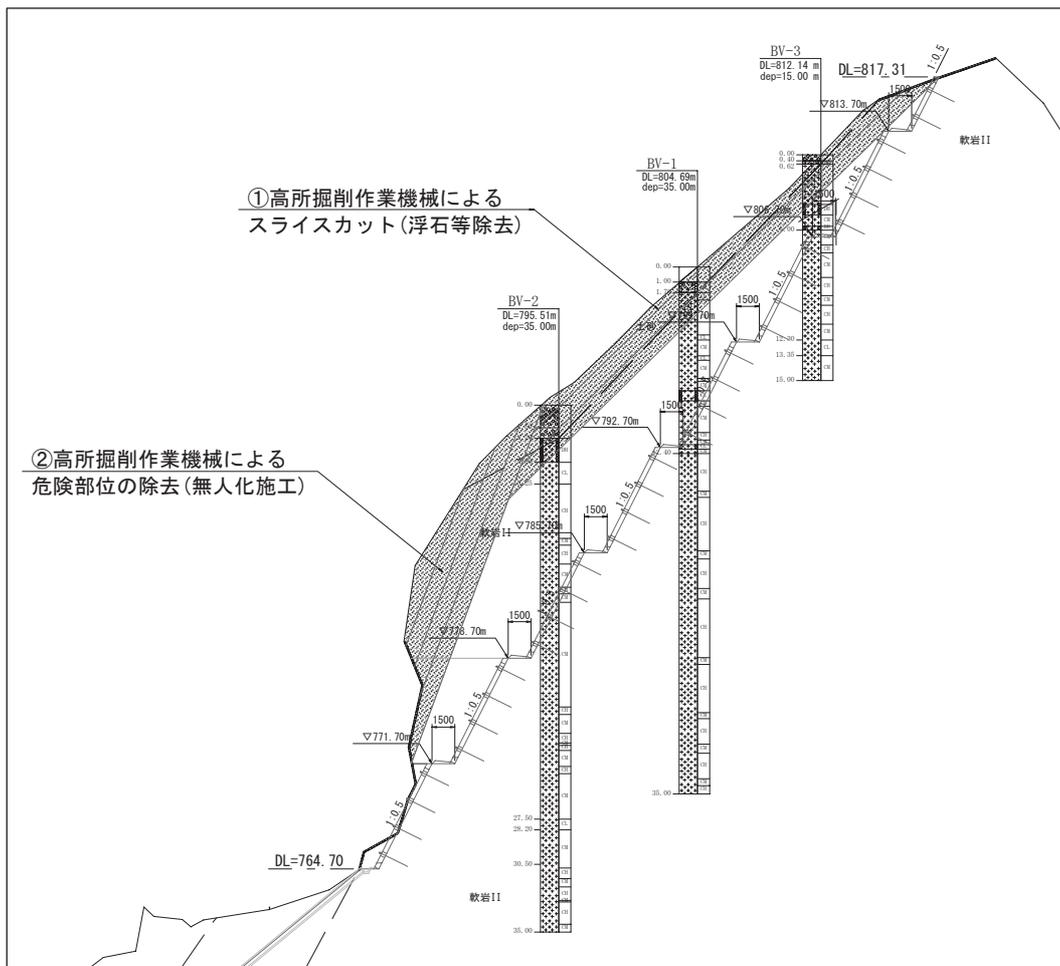
図-7 高所掘削作業機械によるスライスカットのイメージ

を行うこととしました。高所掘削作業機械は、ワイヤーを用いて掘削機械を斜面に吊り下げ、斜面を図-7に示すように、スライスカットしながら掘削する工法です。

高所掘削作業機械では、リモコンによる無人化施工が可能であり、被災地が急傾斜で不安定岩盤が分布する厳しい施工条件であることから、今回採用に至りました。

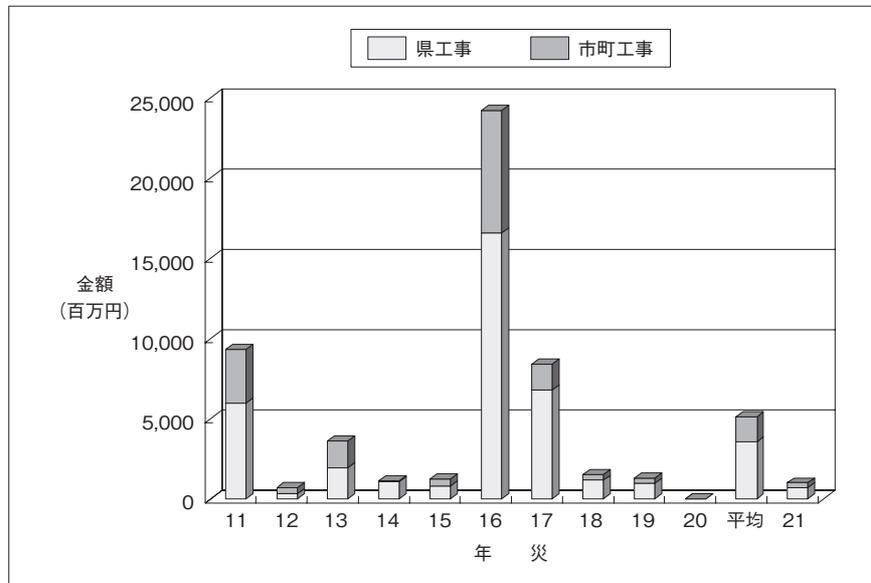
図-2 公共土木施設に係る年次別災害発生状況 (H11～H21)

次ページに示すグラフは、過去10年間の査定決定額の推移を示したものです。

平成16年度が突出していますが、この年は全国的にも災害の多い年であり、愛媛県においても、7月末の台風10号から10月の台風23号にかけての一連の台風など、計18回の異常気象により大きな被害が発生し、11回の災害査定が行われました。これらの災害による県内の人的被害は、死者26名、行方不明3名、負傷者61名にのぼり、住家被害は全半壊・一部損壊1,875棟、床上・床下浸水10,844棟、公共土木施設の被害は、県・市町工事合わせて2,774箇所、約242億円にのぼりました。

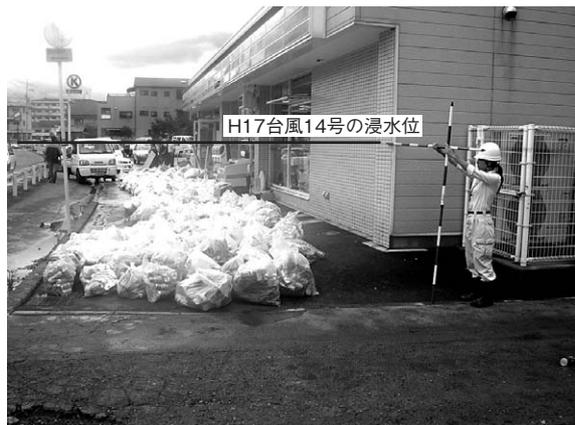
写真-4 台風14号の痕跡

平成17年9月6日夜半に、肱川の水位は6.49mと最も高くなり、久米川流域の阿蔵・西大洲地区は浸水し、現地確認に行った時には、道路照明で見える範囲一面が氾濫による濁水で満たされていました。
