毎月 1 回 1 日 発行
発行 社団法人 全国防災協会

台風第9号について

平成19年災 主要道道 小樽定山溪線 道路災害復旧工事

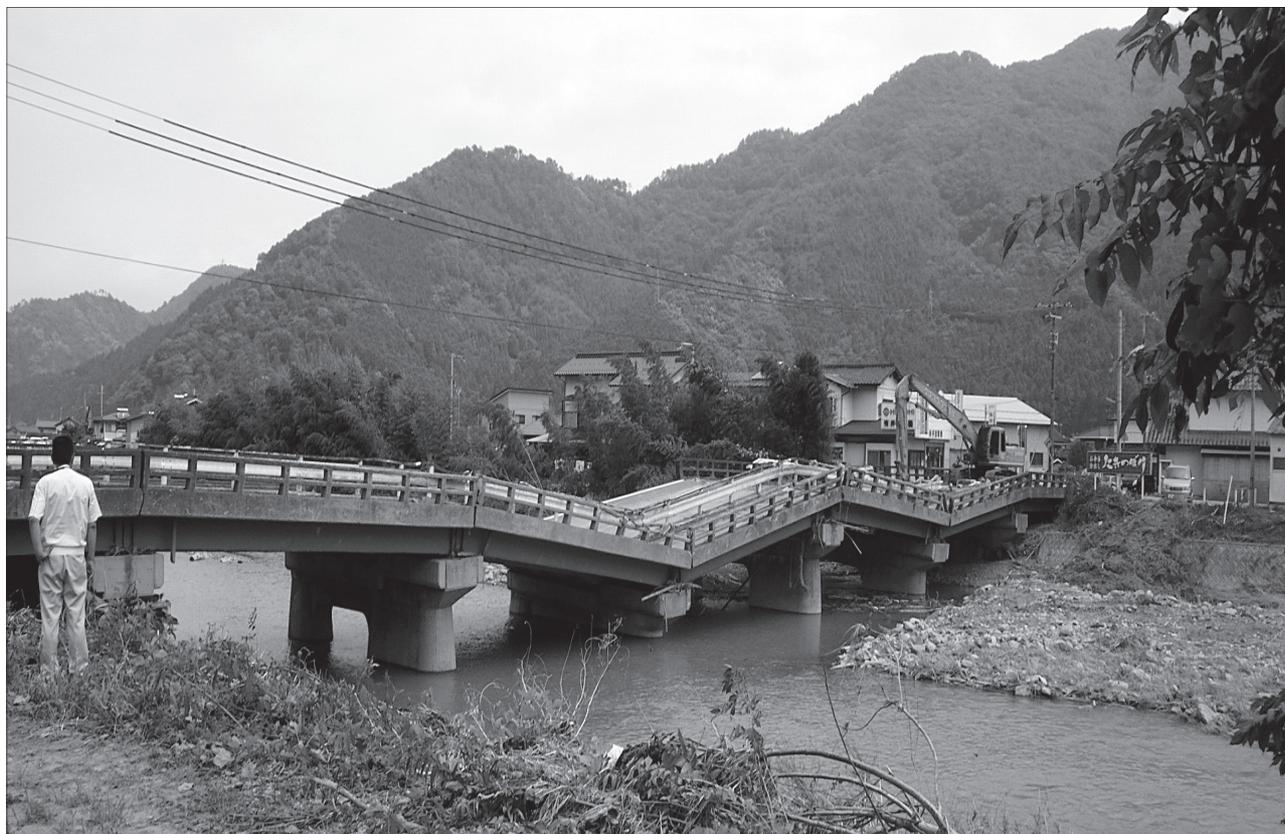
台風第 9 号による被災 (市道新井旧国道線：橋梁の被災状況 (兵庫県朝来市))

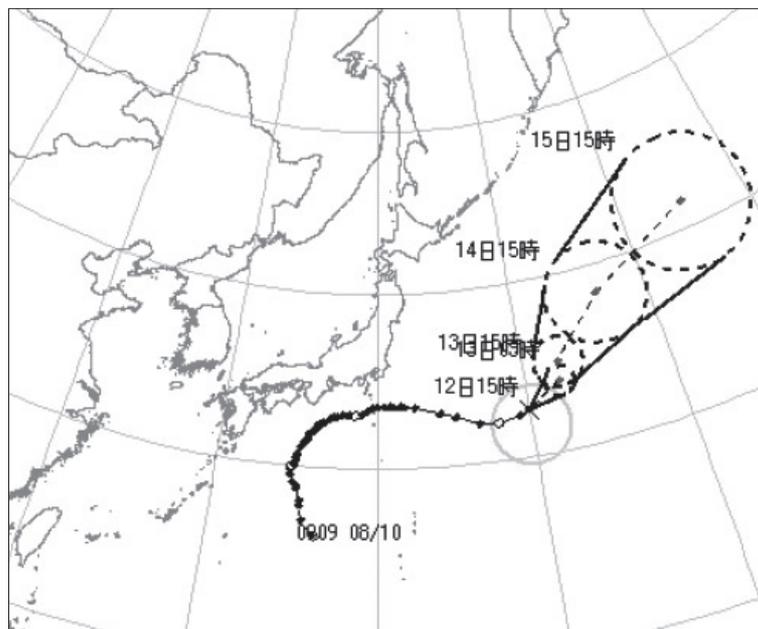
台風第9号の経路図

8月8日に日本の南で発生した熱帯低気圧は北上しながら9日21時に台風第9号となり、10日に紀伊半島の南、11日には東海と関東の南を通過して日本の東海上へ進んだ。

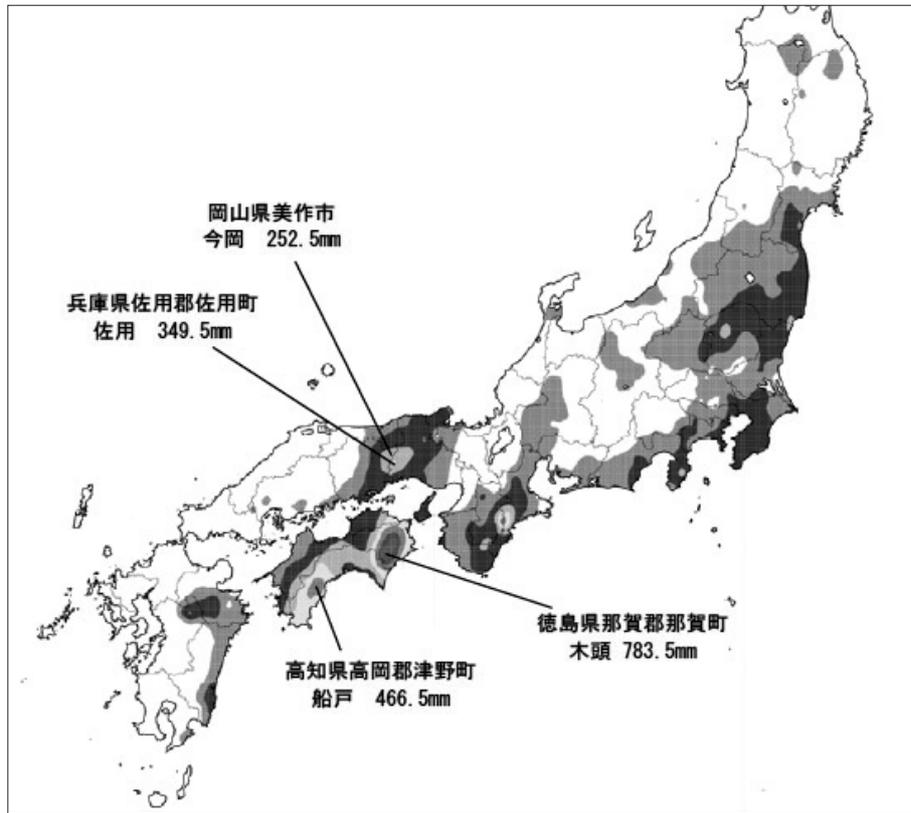
期間降雨量分布図 (アメダス 8 月 8 日～11 日)

この熱帯低気圧及び台風の影響により、8日から11日までの総雨量が徳島県那賀郡那賀町木頭で783.5ミリ、兵庫県佐用郡佐用町佐用で349.5ミリ、

岡山県美作市今岡で252.5ミリなどとなり、四国地方、中国地方及び近畿地方の一部で8月の月降水量平年値の2倍を超える大雨となった。

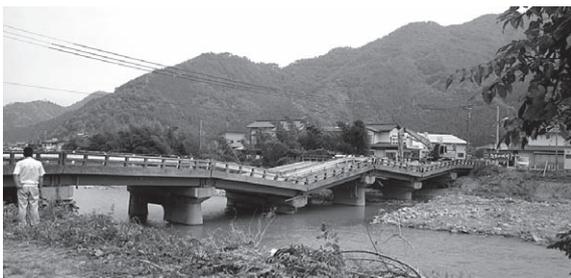
市道新井旧国道線：橋梁の被災状況
(兵庫県朝来市)

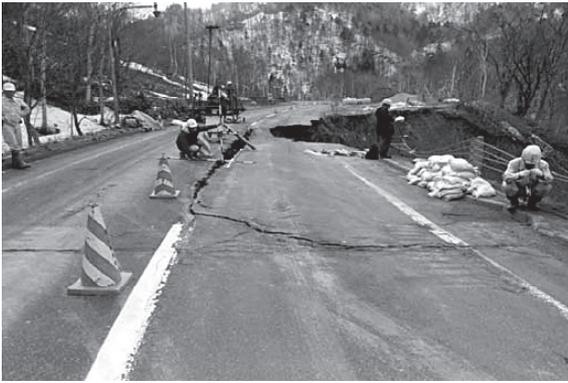
地すべり頭部の変状状況

平成19年5月2日16時頃に延長30mにもわたり、道路センター付近から下り車線半分が沢側に滑り落ちたため、全面通行止めとした。

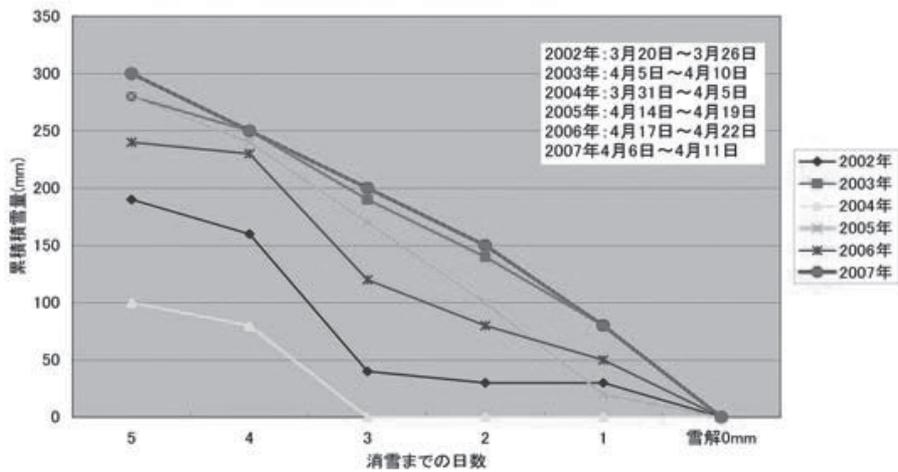
過去5年間の雪解けデータ

過去5年間において5日間でどれだけの雪が解けたか調べた所、年平均250mm前後の雪が解けていた

のに対して、被災の年は300mm以上の雪が解けていた。

その為、いつもより多い融雪水が地すべりを誘発したことにより発生したと思っている。

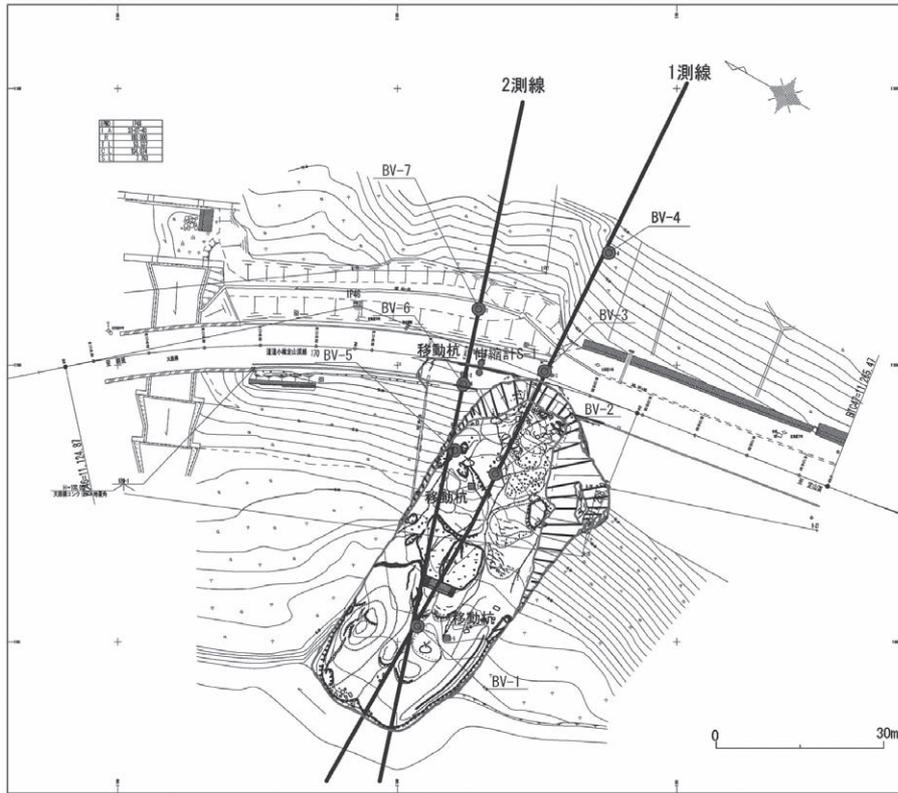
地すべり解析図

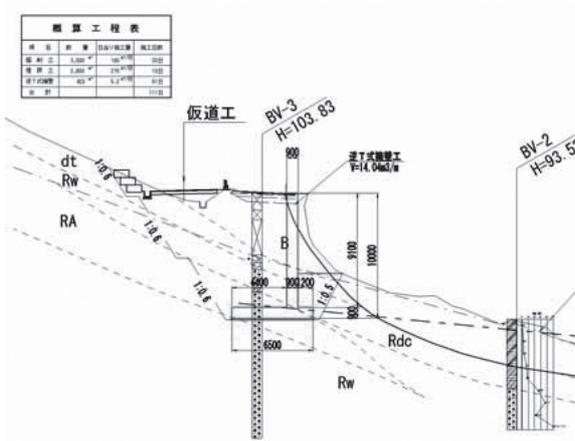
①逆T型擁壁案

項目	数量	日当り施工量	施工日数
掘削工	3,500 m ³	180 m ³ /日	20日
埋戻工	2,600 m ³	270 m ³ /日	10日
逆T式擁壁	420 m ³	5.2 m ³ /日	81日
合計			111日

工期が1カ月を大きく超える。
床堀規模が大きい

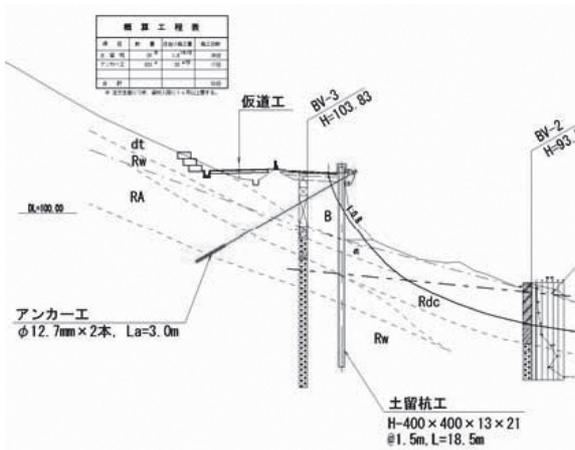
②アンカー付き杭案

項目	数量	日当り施工量	施工日数
土留杭	20 本	1.8 本/日	36日
アンカー工	323 m	20 m/日	17日
合計			53日

鋼材の納期が1カ月以上である。

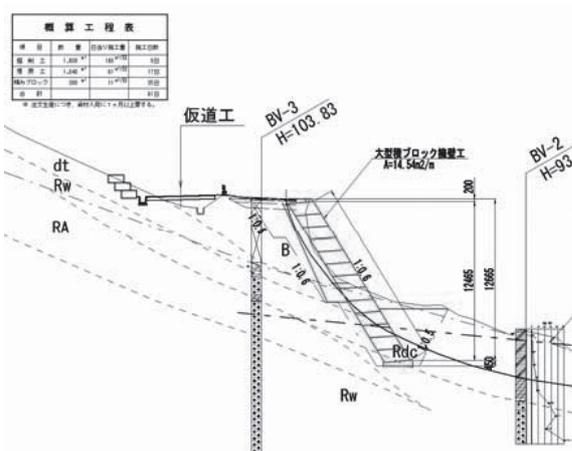
③大型積みブロック案

項目	数量	日当り施工量	施工日数
掘削工	1,600 m ³	180 m ³ /日	9日
埋戻工	1,040 m ³	61 m ³ /日	17日
積みブロック	380 m ³	11 m ³ /日	35日
合計			61日

二次製品の納期が1カ月以上である。

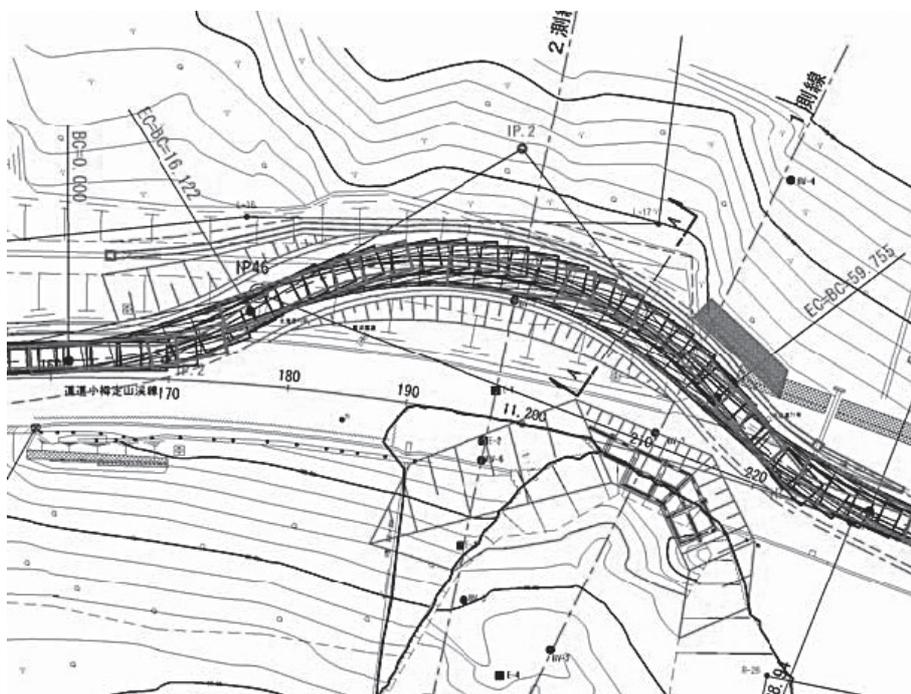
仮道の線形図

結果、対面通行を確保する計画を行うと山側斜面に大規模な切土が必要となり、地すべり箇所へ大きく影響を及ぼし、新たな地すべり対策工の計画が必要となることから仮道は1車線とし、委任信号機で交互通行を行い、通行中の安全管理のため伸縮計を時間1mm・日3mmの許容値を設定してデータ管理する事とした。

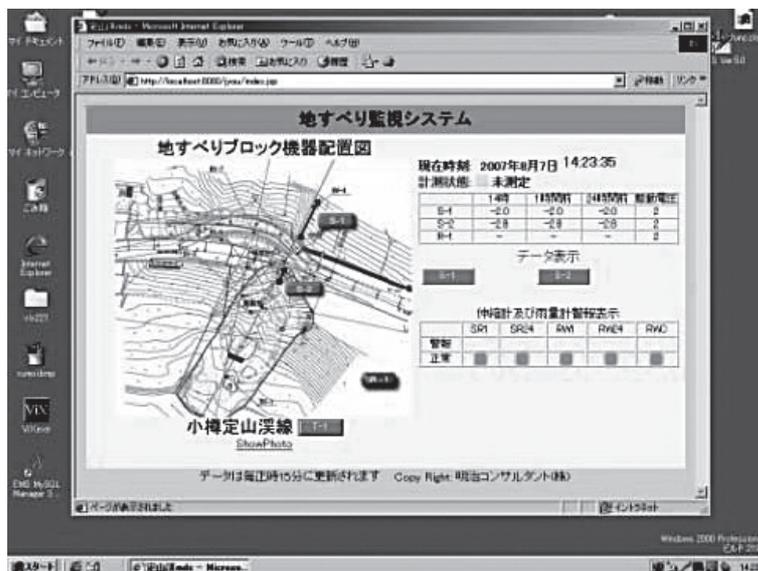
伸縮計のデータ管理画面

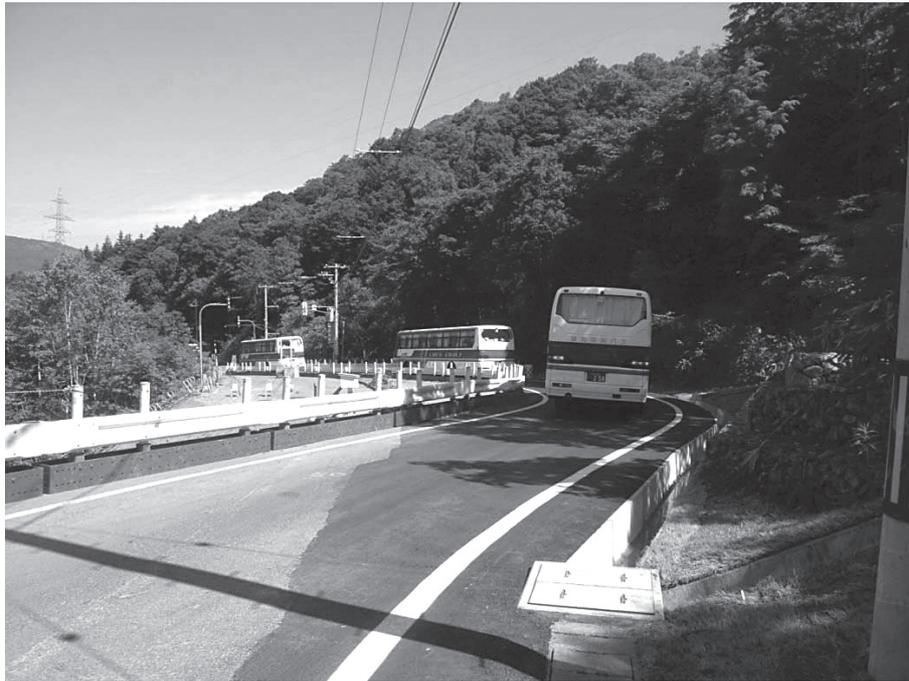
仮道完成

以上のことを工夫したことにより、目標であった 7 月 1 日より早い 6 月 29 日に交通解放ができた。

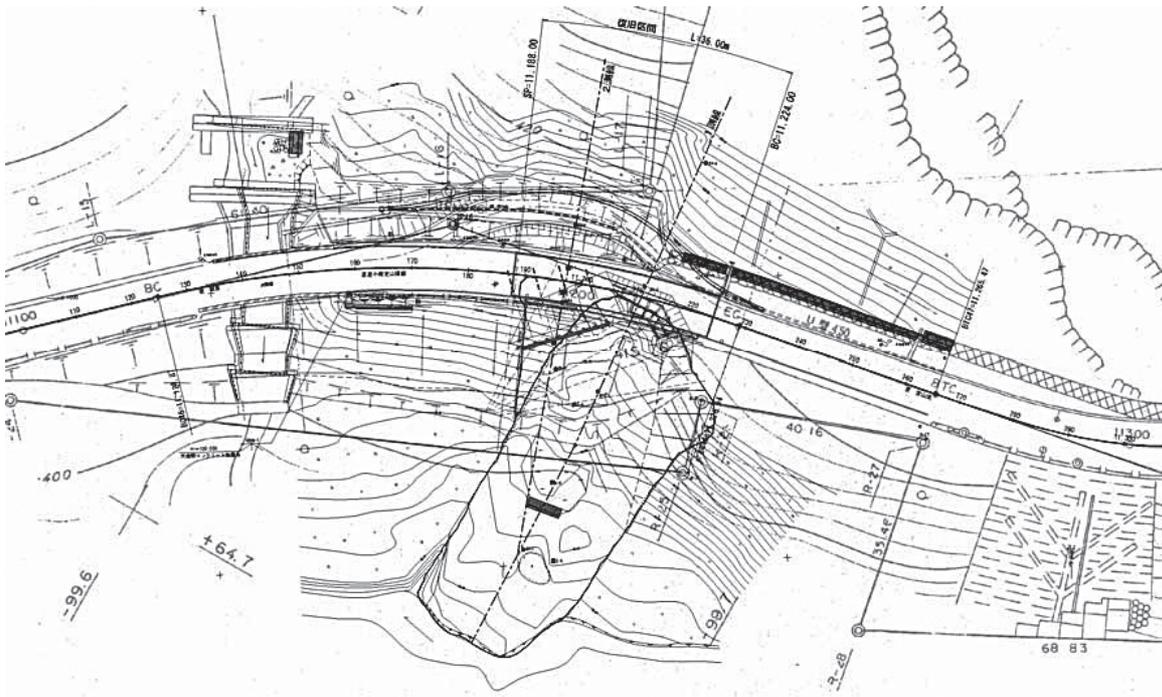
平面図

本復旧の比較検討については、走行性・施工性・工程・経済性・安全性について評価を行い検討した。評価案は、線形のシフトを含めた物を2案と現道なりの物を3案の計5案で評価を行った。結果、現道なりの線形で「EPS+アンカー付き抑止杭」の案を採用して実施した。

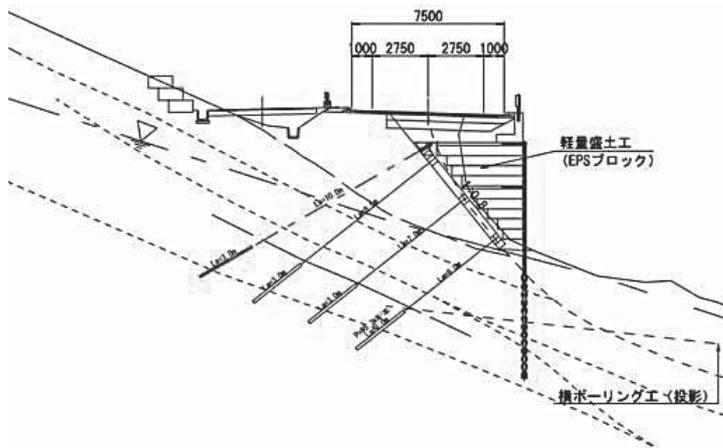
すべりきっている箇所の断面図

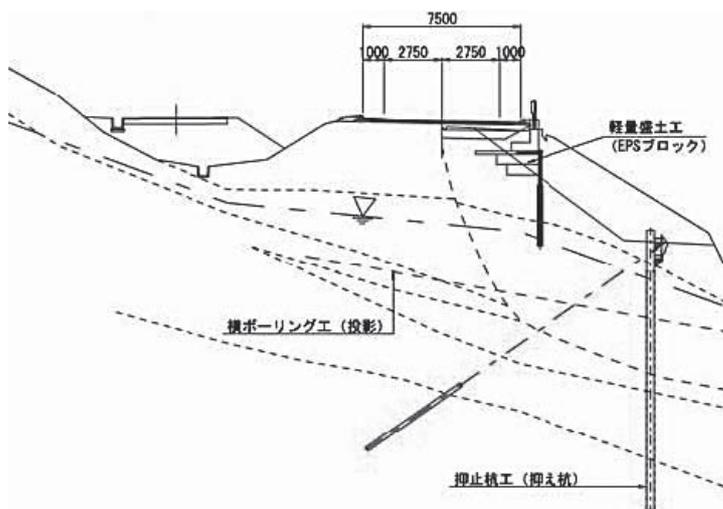
地すべり土塊が残っている断面図

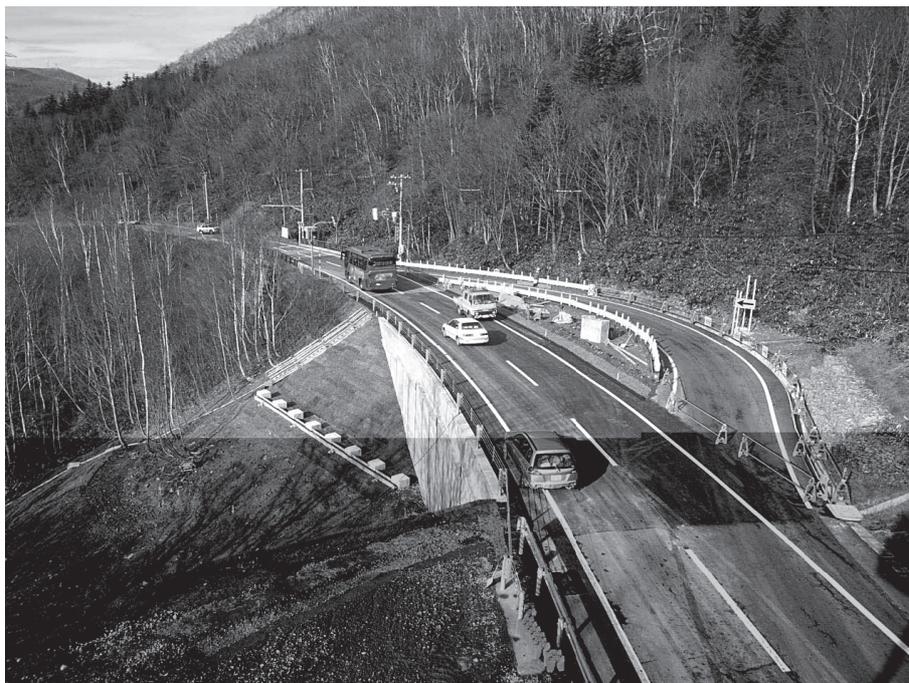
本復旧完成

以上のことを工夫したことにより、雪が降る前の11月9日に全面交通解放を行うことができた。

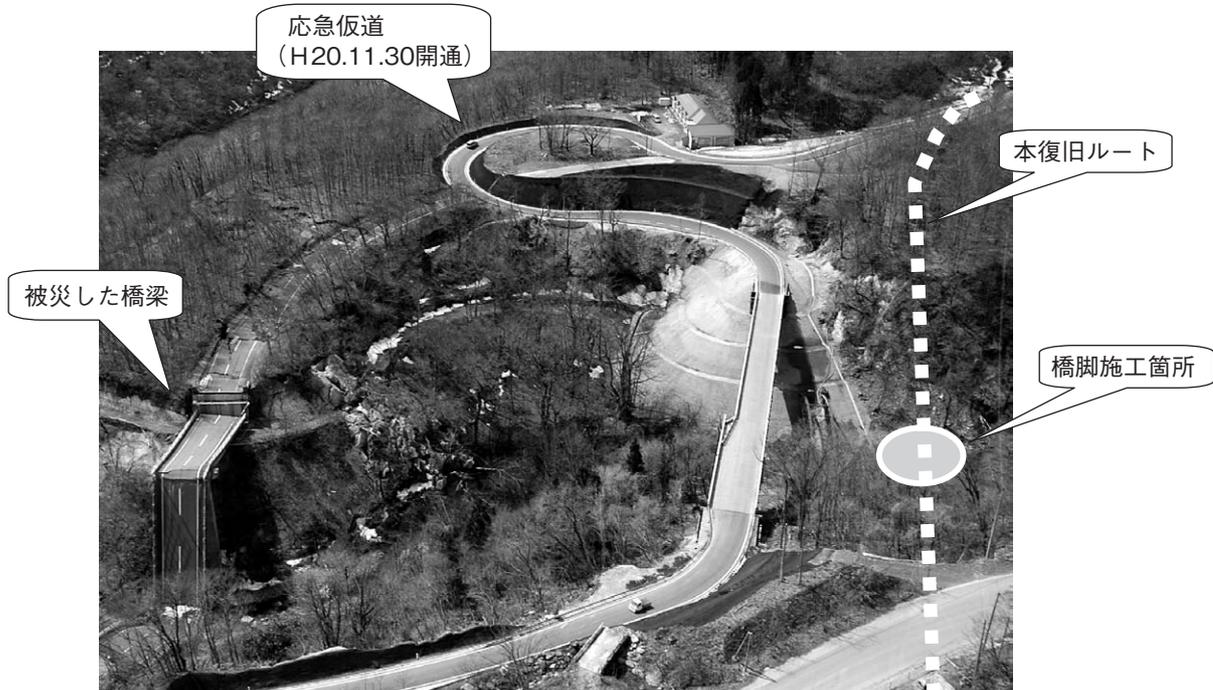
祭時大橋上空からの状況 (平成21年 4 月撮影)

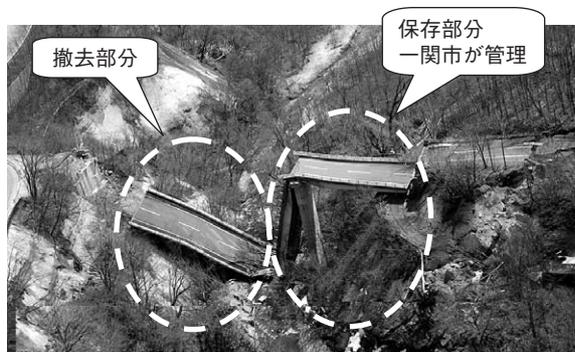
落橋崩壊した祭時大橋 (平成21年 4 月撮影)

落橋崩壊した一般国道342号祭時大橋は、被災を受けた橋梁の上流150mの箇所に新橋を架設す

検討の結果、河床変動を防止する対策工事などを行うことで、安定した状態で一部存置できることが判明したことから、一関市と協議し、一部存置し施設を一関市が管理していくことで、橋梁上部工の一部を残すこととしました。

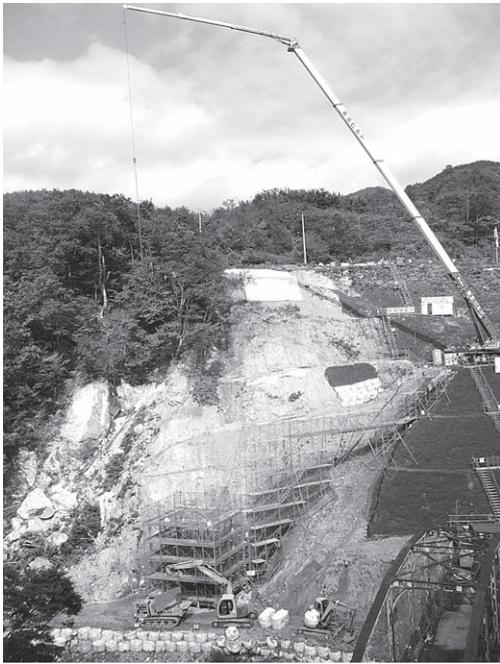
新橋 橋脚施工状況（平成21年10月撮影）

る計画で査定決定を受けています。現在新橋の橋脚の施工中であり、順調に進捗しております。

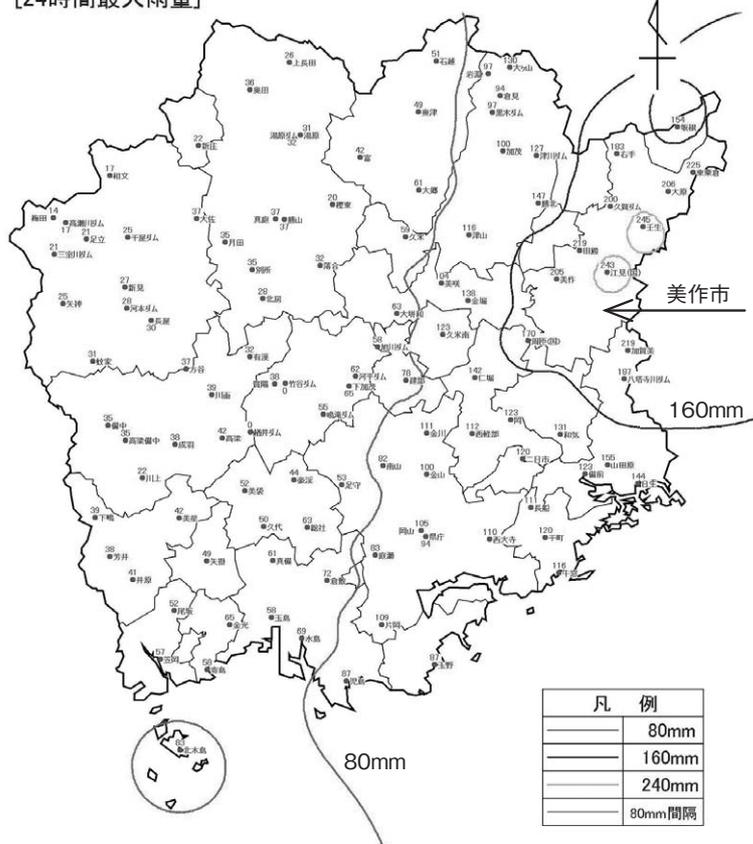
8月9日から10日の24時間最大雨量

平成21年8月8日に四国の南海上で発達した熱帯高気圧は、9日21時に台風9号となり、四国沖を北上し、10日夜には東海道沖を東に進みました。この台風9号の動きに伴い、西日本に南から暖かく湿った空気が継続的に流れ込み、大気が不安定な状態となったため、岡山県東部全域で80mm/24hrを超える降雨が観測されました。特に、この台風で多くの被害が発生した美作市内の2箇所の雨量観測所では、2時間連続で50mm/hr以上の降雨を観測し、美作市内全域は160mm/24hrを超えました。その中でも、美作市江見では、59mm/hr、121mm/3hr、241mm/24hrの非常に激しい降雨を観測しました。

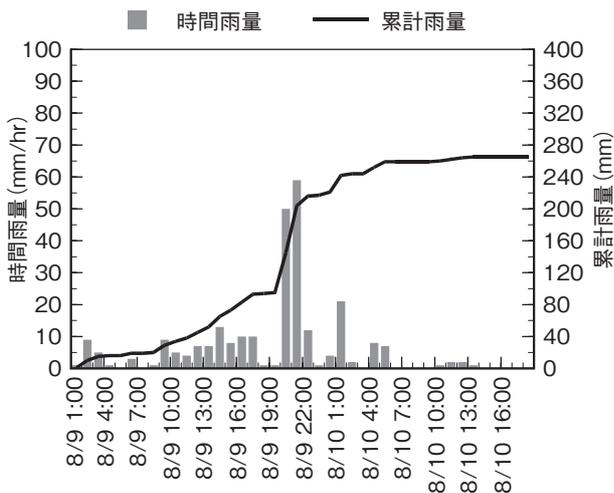
雨量状況 (江見観測所)

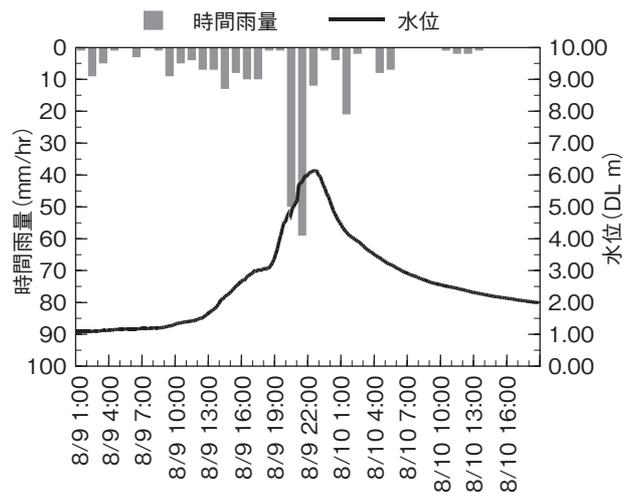
水位状況 (林野水位観測所)

こうした降雨によって、県内の4箇所の水位観測所で、避難判断水位を超える状況となりました。(参考資料-2)特に、美作市内を流れる(一)吉野川の林野水位観測所では、9日20:40避難判断水位(3.60m)を超え、10日0:10に最高水位6.13mを観測しました。

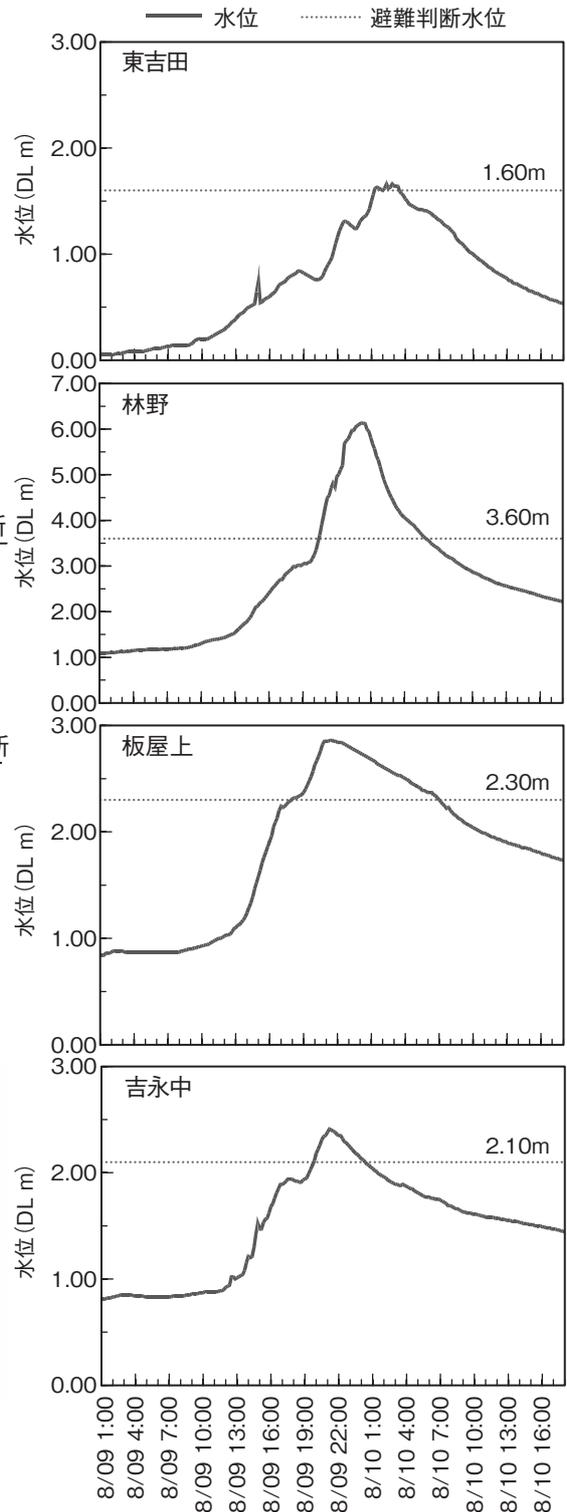
各観測所における水位状況
