毎月 1 回 1 日 発行
 発行 社団法人 全国防災協会

平成21年度水防功労者国土交通大臣表彰

災害最前線 台風第18号による大雨と暴風について…………… 2

平成19年発生災害復旧事業の再調査の概要と実施結果について…………… 7

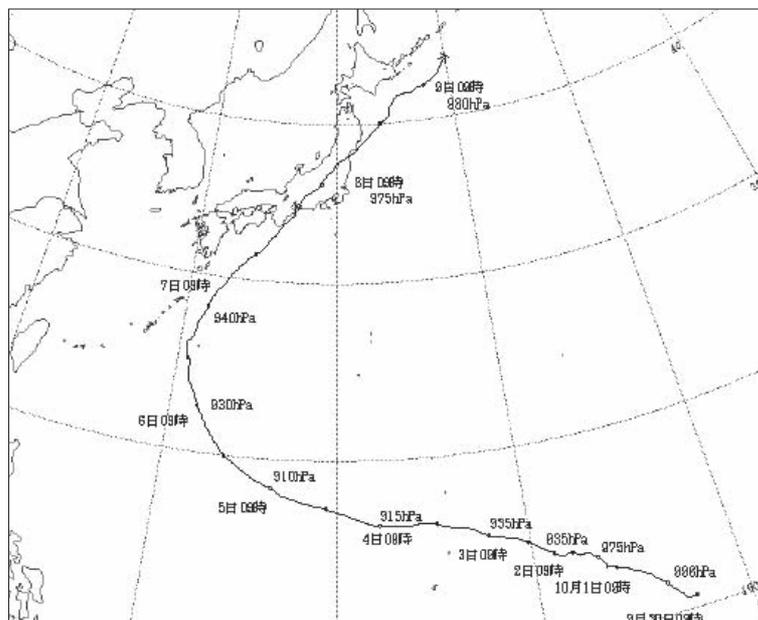
台風第18号の経路図

9月29日にマーシャル諸島付近で発生した台風第18号は、10月6日に進路を北寄りに変え、非常に強い勢力のまま南大東島の南へ進んだ。7日には四国南海上を北東に進み、8日5時過ぎに愛知県知多半島付近に上陸した。その後、東海地方、関東甲信地方、東北地方を縦断し、8日17時過ぎに太平洋に達した。

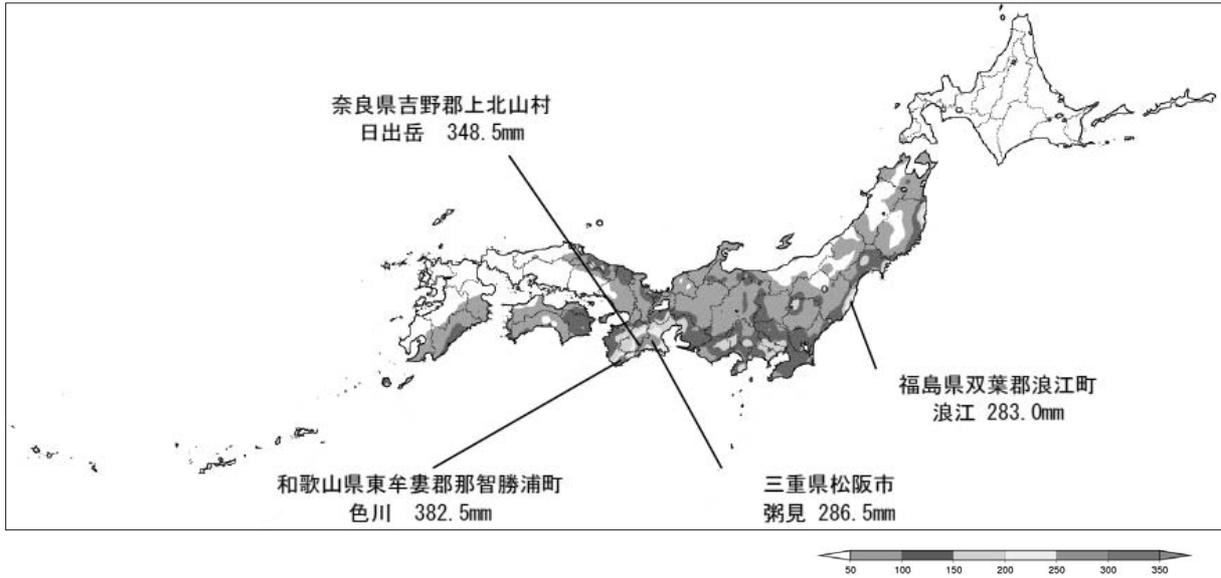
期間降雨量分布図（アメダス10月6日～8日）

この台風による大雨及び暴風により、愛知県東海市東海で8日5時48分までの1時間降雨量が83.5ミリの猛烈な雨が降ったほか、和歌山県那智勝浦町色川では8日3時50分までの24時間降雨量が365.5ミリを観測するなど南西諸島から北日本の広い範囲で大雨となった。

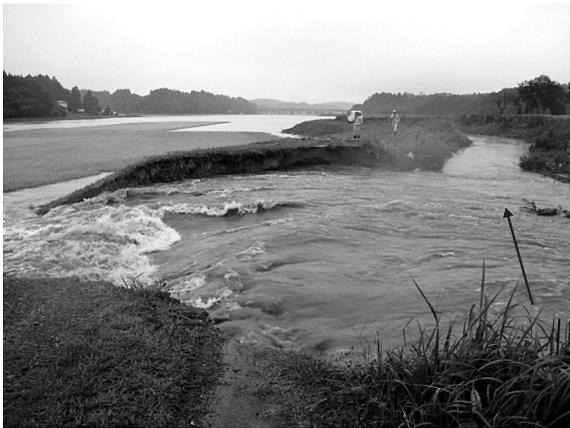
北上川水系 照越川の堤防決壊の様子
（写真：宮城県提供）

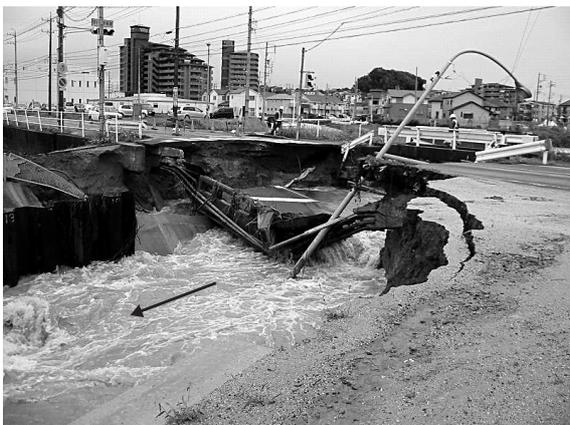
二級河川 日長川の増水により落橋した東橋の状況
（写真：愛知県提供）

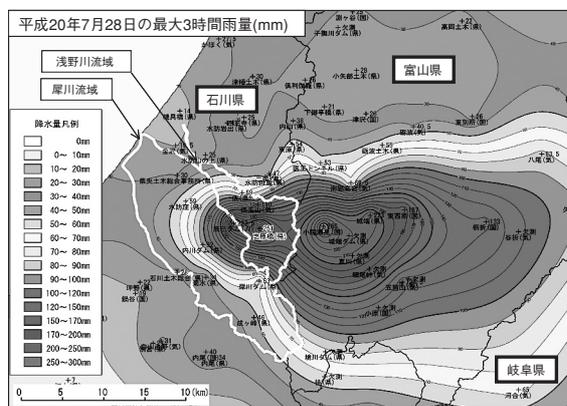
図-1 等雨量線図

平成20年7月28日の早朝、石川県を襲った豪雨で、金沢市を流れる二級河川浅野川上流部において、1時間138mm、3時間251mmの県内観測史上最大の雨量を記録しました (図-1)。

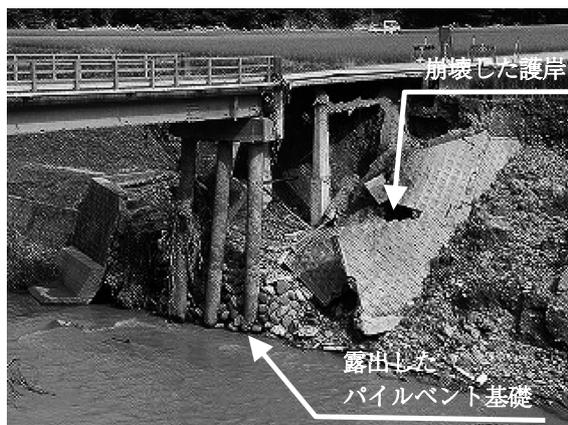
写真-3 左岸側橋台

今回の豪雨による被災箇所は、そのうちの放水路上流域の未改修区間に集中していますが、とりわけ、金沢市七曲町～東荒屋町付近における洪水時流量は約600m³/s以上と推定され、超過洪水と河状不良の影響により、七曲橋の左岸側の護岸が崩壊し、さらに橋台の基礎杭も洗掘露呈され、橋が不安定な状態となる被害が生じました。(写真-2、3)

被災した左岸側のパイルベント基礎において、先端が完全に露呈している杭及び一部が変形している杭が確認されました。

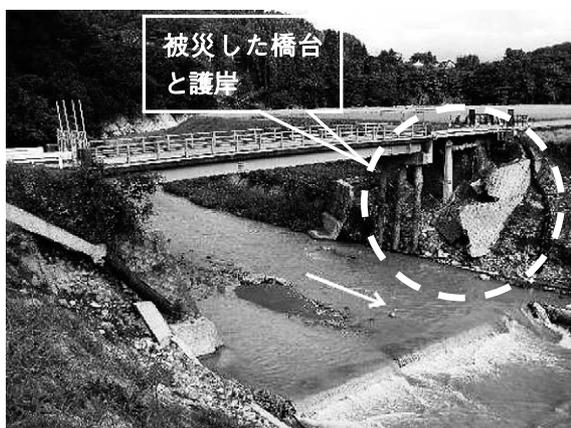
写真-2 被災後

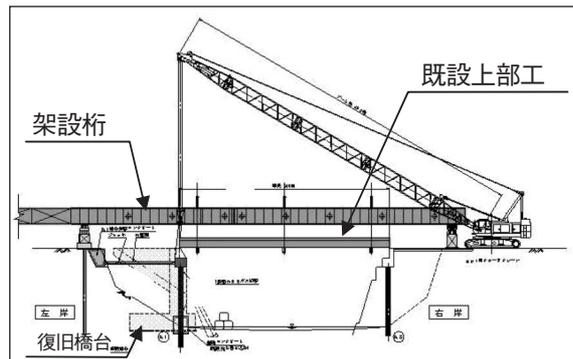
図-2 施工要領図（親災）

工ならびに右岸側橋台についての損傷は軽微なものでありました。その結果を踏まえ、本復旧工事としての親災について、上部工は、架設桁を使用して既存の健全な鋼桁とコンクリート床版を支え（図-2）、また、下流側に設置した工専用仮橋にて施工機械ならびに工専用資材を運搬して左岸側橋台及び護岸の復旧工事を行うものとしました。

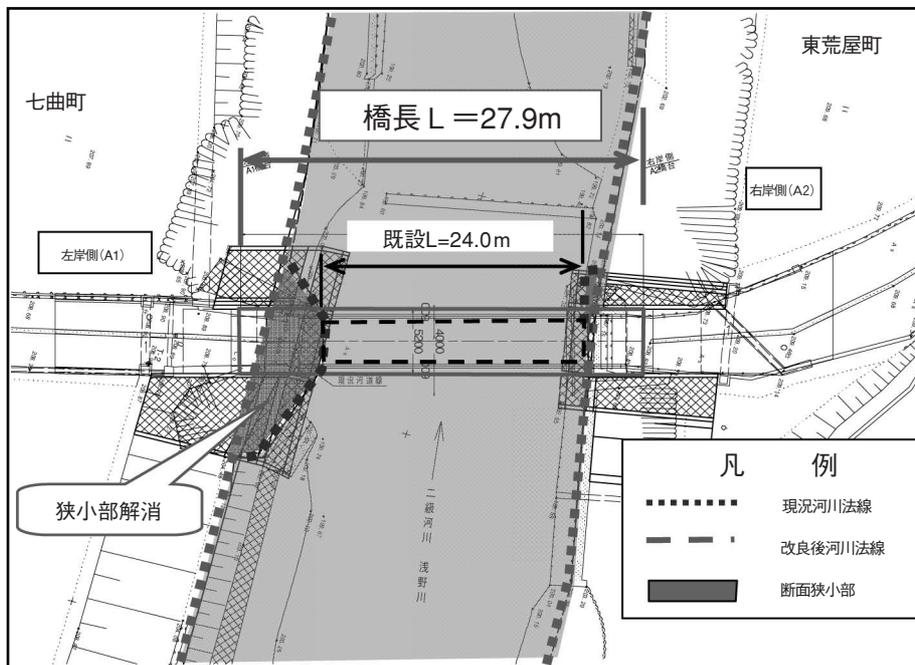
図-3 平面図

災害関連事業としては、橋梁箇所における河道狭窄部の解消を図るため、上下流の河道にあわせ橋長を延ばし、現在の河川管理施設等構造令並びに道路橋示方書に準拠した耐震性能を備えた構造の橋梁に復旧することとしました。（図-3、4）

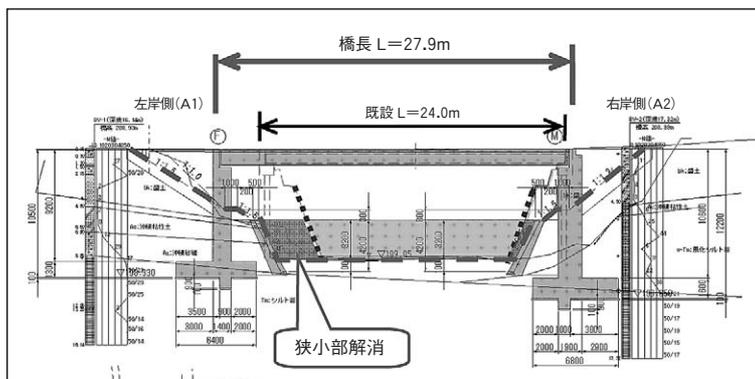
図-4 側面図

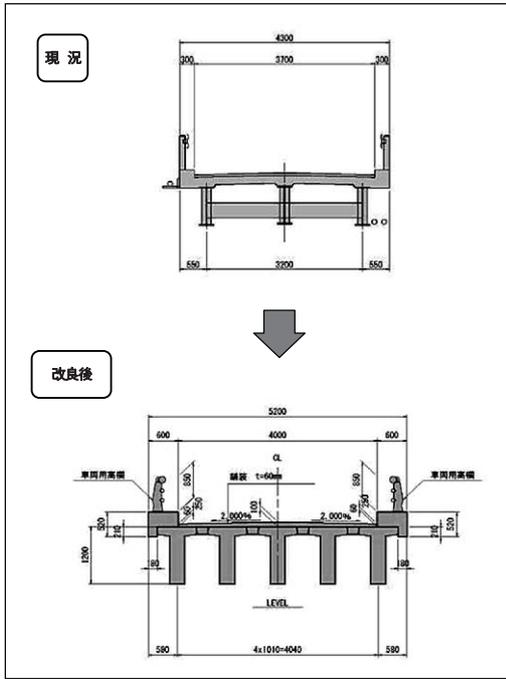
図-5 橋梁断面図

また、橋梁の幅員についても、既設橋梁の車道幅員3.7mから道路構造令の道路区分3種5級におけ

る車道幅員4.0mに拡幅する計画としました。（図-5）

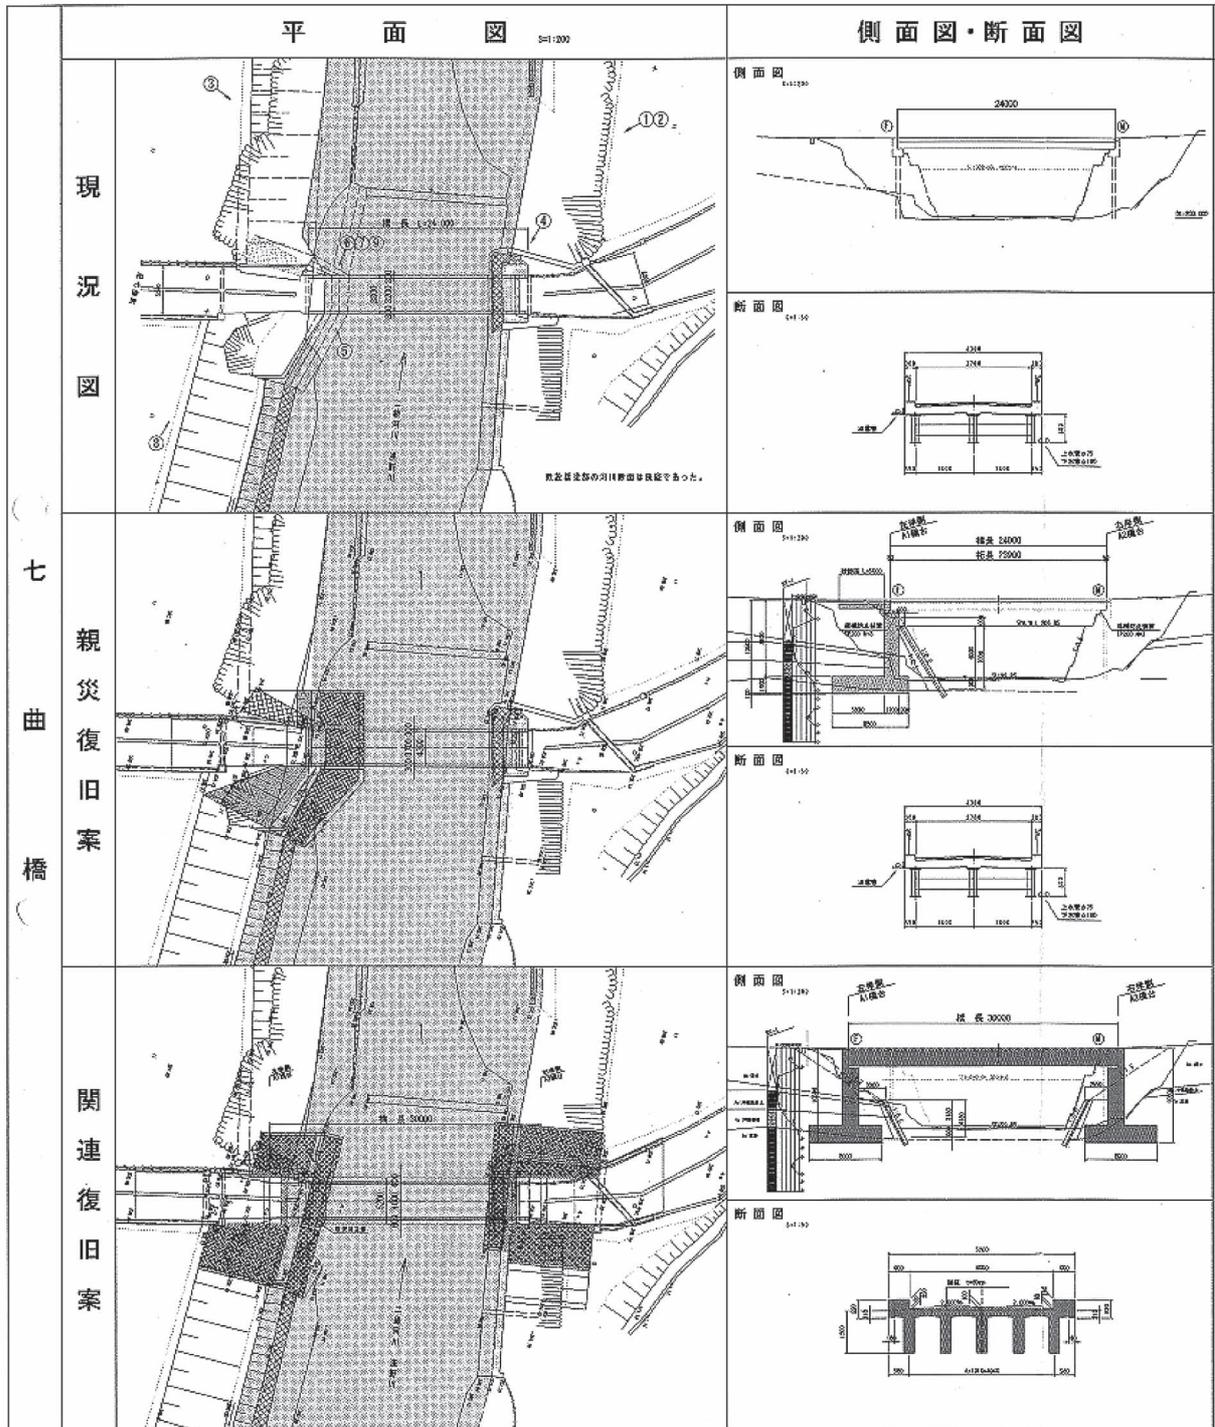
表-1 復旧比較表

本橋梁は橋長27.9mであることから、比較検討案としては、第1案プレテンションT桁橋、第2案プレテンションホロー橋、第3案非合成単純鋼桁橋の3種類を対象としました。

比較検討の結果、経済性に最も優れ、維持管理費も安価となる第 1 案のプレテンションT桁橋に決定されました。

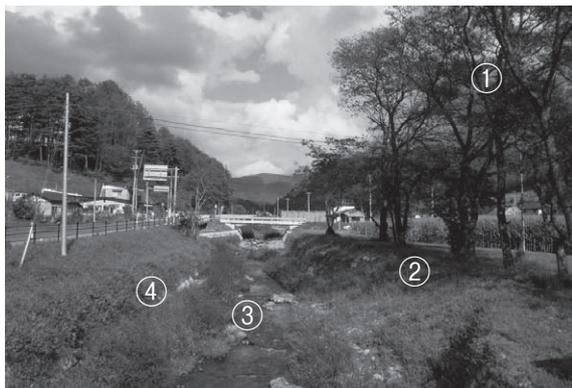
【ポイント①】

- ・河畔林を残し、良好な自然環境を保全。

【ポイント②】

- ・旧川敷を新河道に取り込み、護岸法線に変化をもたせる。
- ・旧川敷を取り込んだ区間の法面を緩勾配とすることで水際のアクセス性に配慮する。

【ポイント③】

- ・護岸と水が直接接しないようにし、水際が直線的にならないようにする。
- ・河床に巨石を残すことにより、現況河川の粗度係数を維持し、流速を抑制する。
- ・縦断方向に流れの強弱をつける。
- ・横断方向に流速や河床材料の変化をつける (流心 = 早い・大きめの礫、水際 = 遅い・砂礫)。

【ポイント④】

- ・テラスを設置し、護岸脚部の洗掘を防止する。
- ・テラスに植生が繁茂することにより護岸を隠し、景観に配慮する。
- ・水際植生により生物の多様な生息環境を形成する。

【ポイント⑤】

- ・現況河床の横断形状をスライドダウンし、改修前の滲筋を保全。
- ・川幅を2倍に広げ、掘削深を抑える。

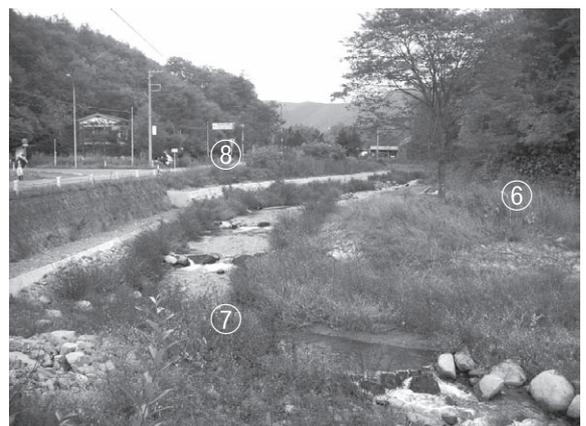
【ポイント⑥】

- ・河川と崖地が隣接する箇所は、無理に管理用通路を設けない。

【ポイント⑦】

- ・ 澁筋を中央に寄せ、テラスを形成する。
- ・ 水際を直線的にしない。
- ・ 巨石（現地発生材）を組み合わせて配置し、ステップ&プールを形成する。

【ポイント⑧】

- ・ 護岸や根継工の天端を現地発生表土で覆土し、植生の回復を促す。
- ・ 護岸のラインが目立たないように、植生で護岸を隠すようにし、景観との調和に配慮する。

【ポイント⑨】

- ・ 山付け部は、河川区域として用地を広く確保。
- ・ 用地を広く確保することにより、広く中水敷が確保され、水域と陸域の連続性が形成される。

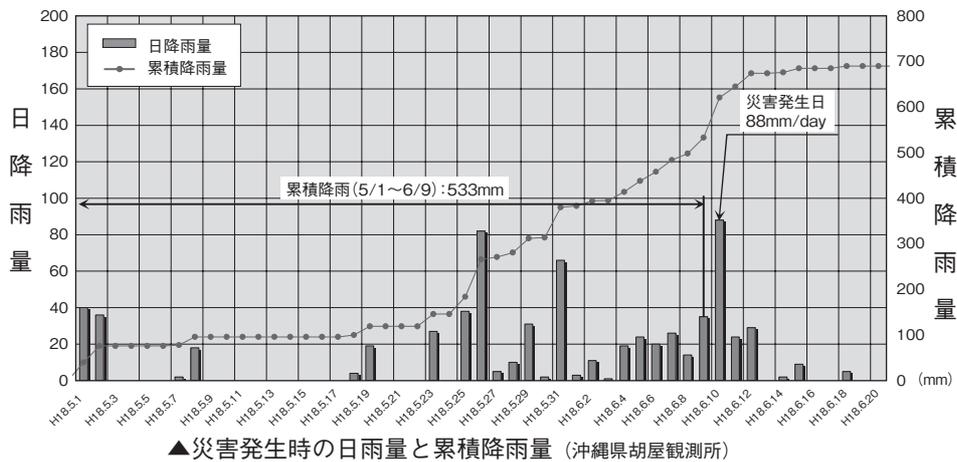
図-1 地すべり近隣での降雨量

本地すべり地近隣の胡屋観測所での降雨記録 (図-1) によると、災害発生前の先行降雨量は

533mm / (5/1 ~ 6/9)、発生時の集中降雨量は 88mm / (6/10)、12日夜までの降雨量は139mm / (6/10 ~ 6/12) にも達していました。

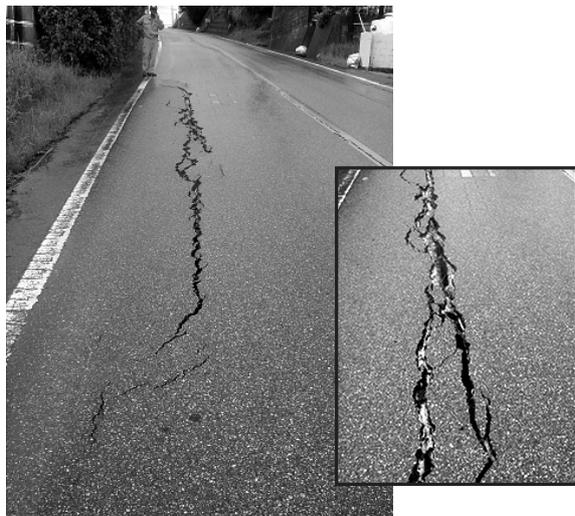
写真-1 地すべり頭部での亀裂 (村道)

6月10日午前11頃、斜面上部の村道路面の亀裂拡大 (写真-1)、午後には斜面中腹部の県道35号線に隆起が確認されていた。その後、午後4時30分頃、一次すべりが発生し、村道および県道が寸断されました (写真-2、3)。

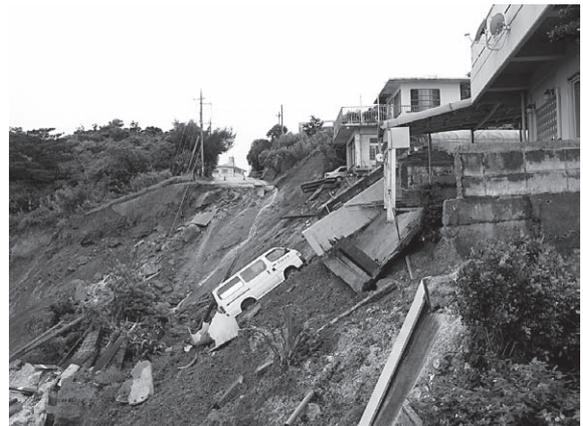
写真-2 村道の損壊状況

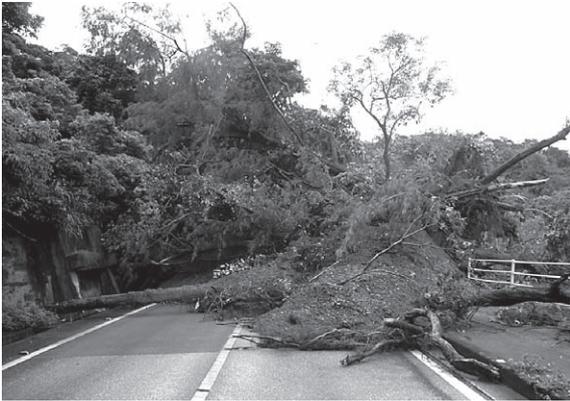
写真-3 県道の損壊状況

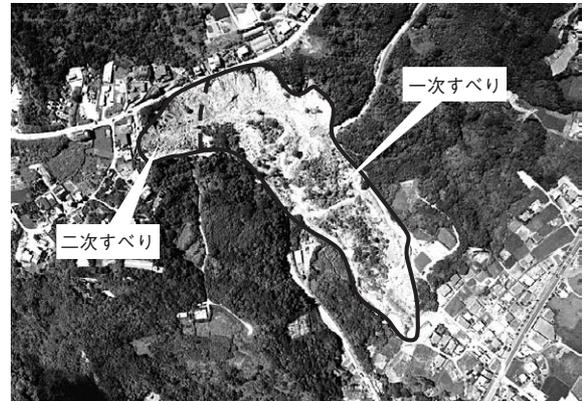
写真-4 空中写真 (提供: アジア航測)

さらに6月12日夜に二次すべりが発生、一次すべり体を下方に数十メートル押し出し、先端部の土塊は、巻き出すように回転しながら樹木を押し倒して、2日後の14日には舌端部が民家まで約20mの地点へと達していました (写真-4)。

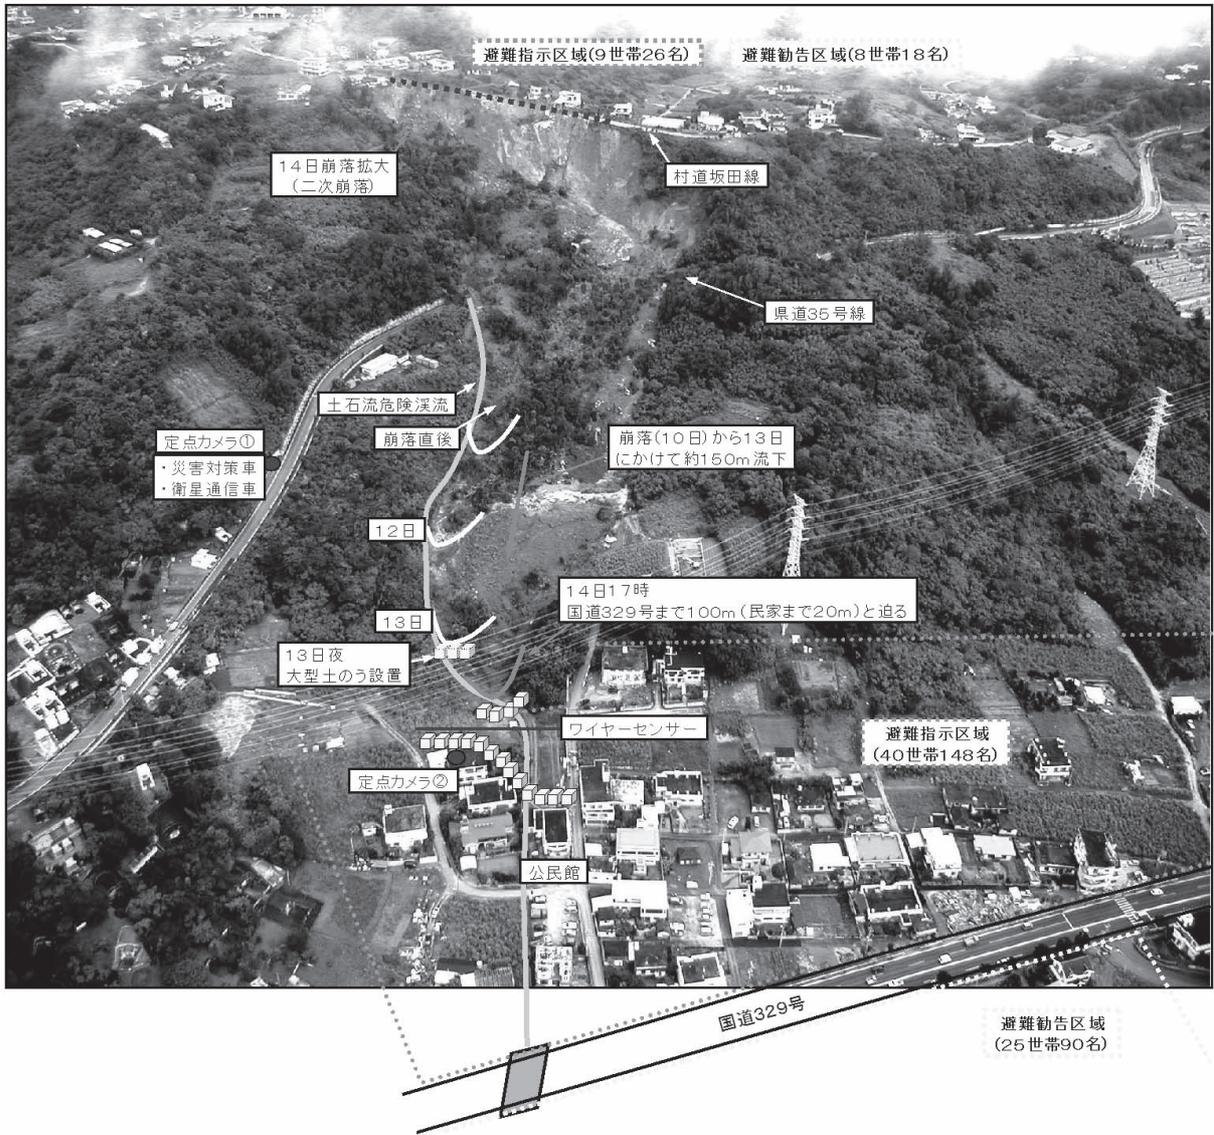
図-3 地すべりの経過と対応

地すべり発生からの経過と、対応（避難指示・勧告、通行止め、災害対策本部設置等の体制、災害救助法の適用、現地調査、緊急対策工事等、監視体制等）を時系列的に整理し、表-1にまとめました。また、これら時系列に沿った地すべりの動きと緊急対策工事の対応の位置を図-3に示します。

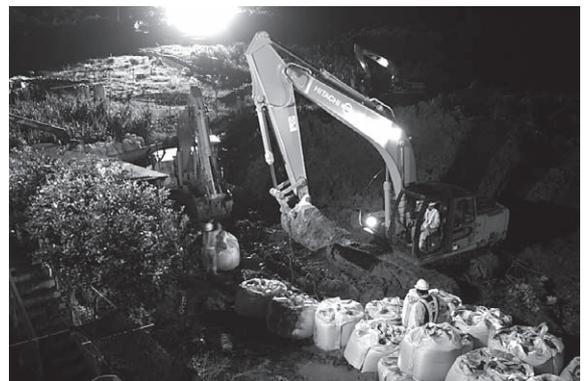
写真-6 土のう設置および土砂搬出

6月13日：陸上自衛隊への災害派遣を要請（写真-5）。その夕刻から崩落箇所の水抜きや地すべり端部での土のう設置、流動化土砂の搬出等の緊急対策工事（写真-6）が開始

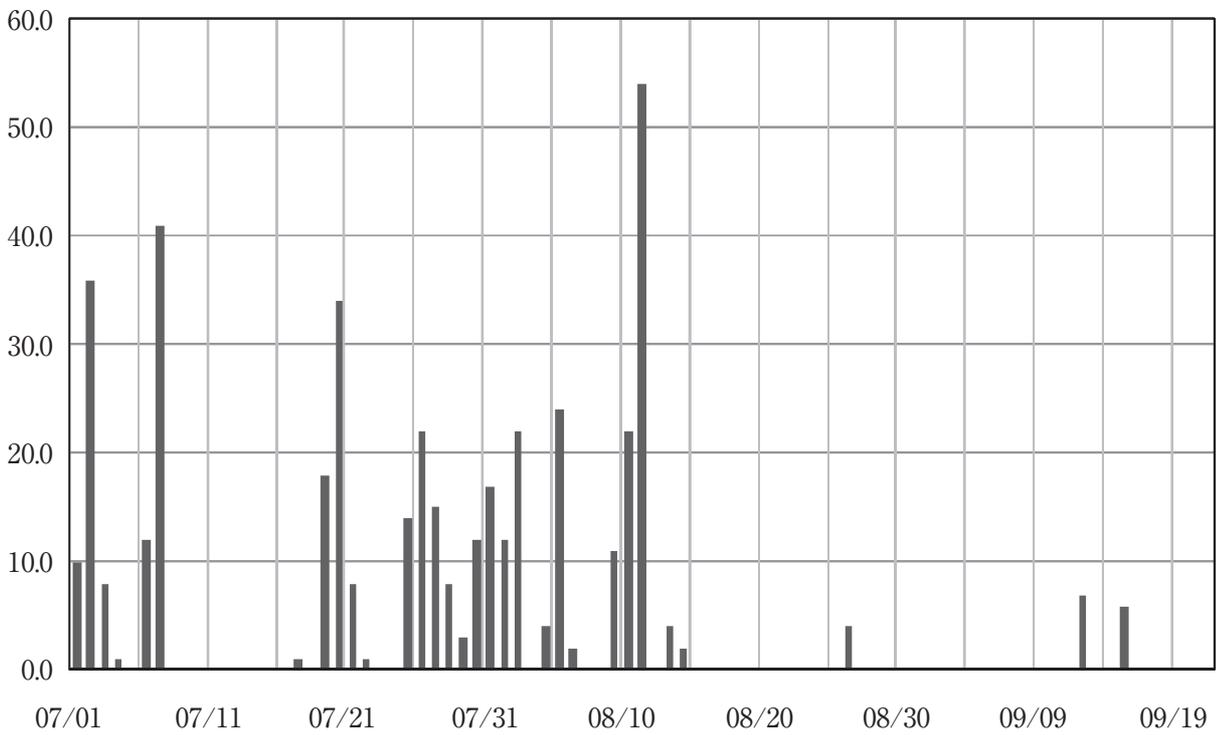
降雨状況一覧グラフ

7月～8月における降雨状況は下図に示す通りです。地すべり発生日は8月7日でそれ以前の先行降雨が多く、地すべり発生の誘因であるといえます。

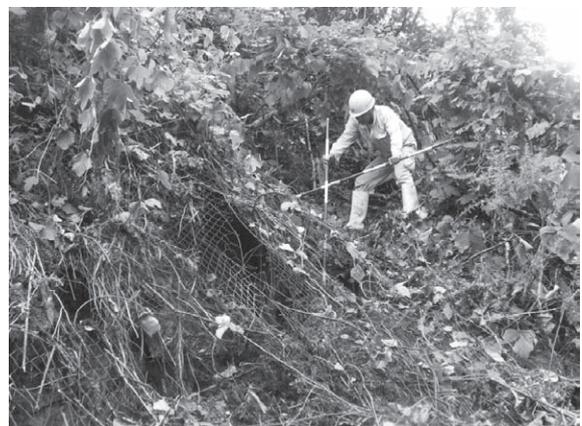
押出により発生した開口亀裂

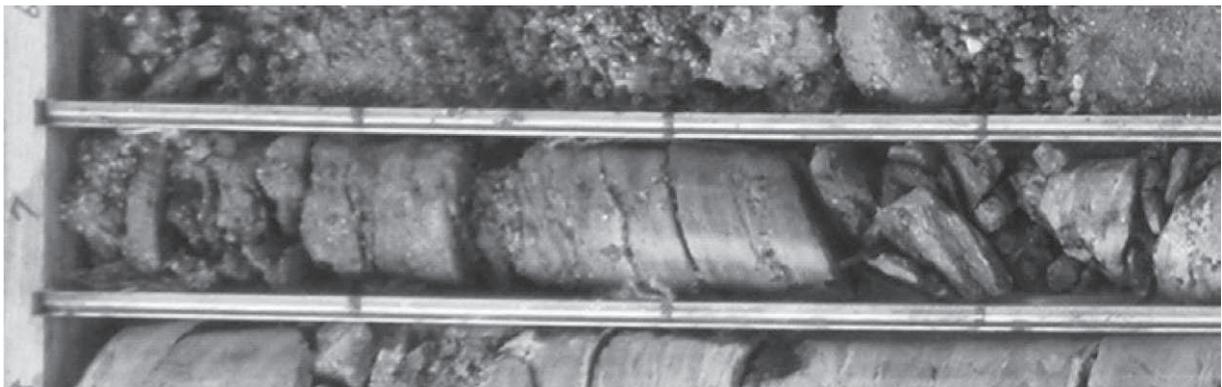
BV-1は7.15mよりコア状況が非常に良くなっています。7.15mより浅い深度では褐色を呈する強風化層が認められました。パイプ歪計では変位は認められていません。

BV-1 7.15m付近のコア状況

BV-1、2ともにコアの風化状況よりすべり面を決定しました。

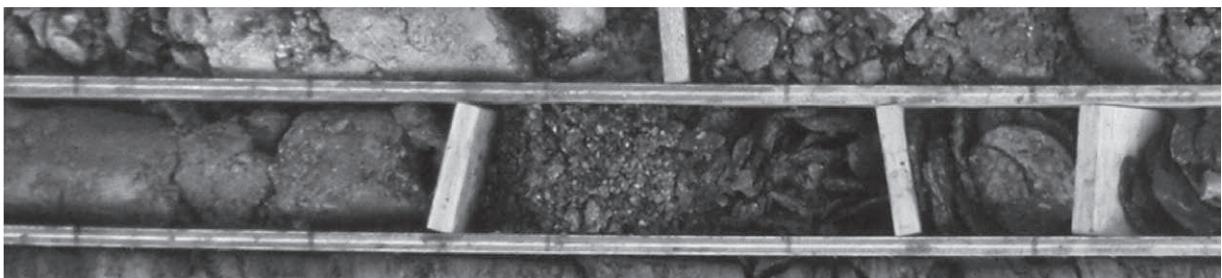
BV-2は7.4mより源岩色コアが採取され、コア状況が良くなります。7.4mより浅い深度では褐

色を呈する強風化層が認められました。パイプ歪計では変位は認められていません。

BV-2 GL-7.40m付近のコア状況

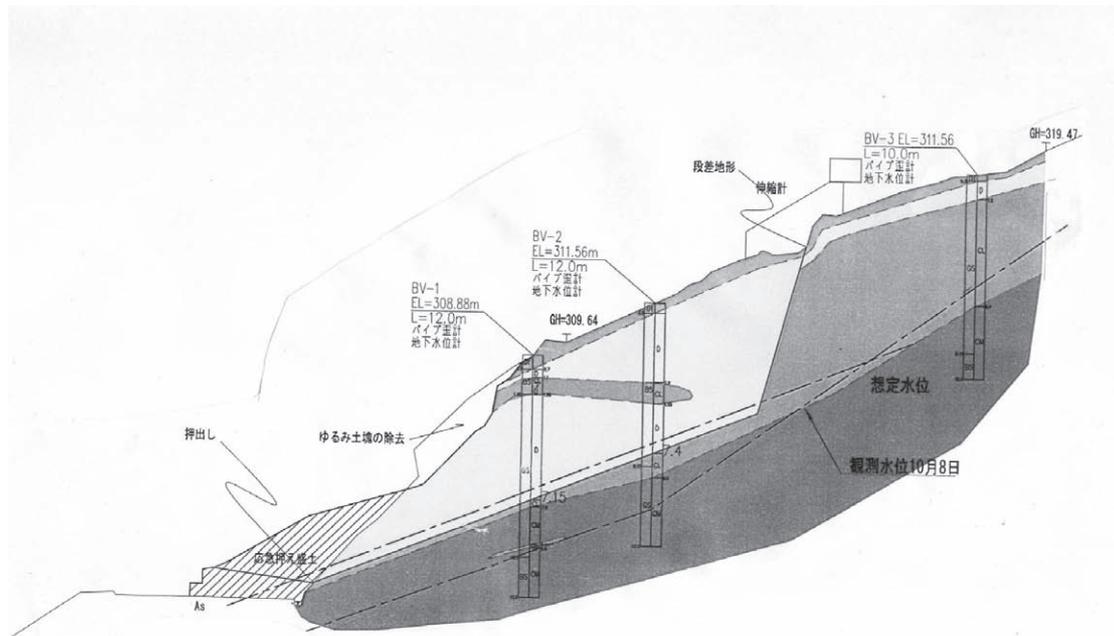
地すべり横断面図

以下に、断面図上でのすべり面の位置（深度）を示しました。
