平成 20 年 災 山田川河川災害関連事業について

二級河川鮎沢川水系野沢川及び須川災害関連事業について……………静岡県…18

## 平成20年災 山田川河川災害関連事業について

## 平成23年 災害査定座談会

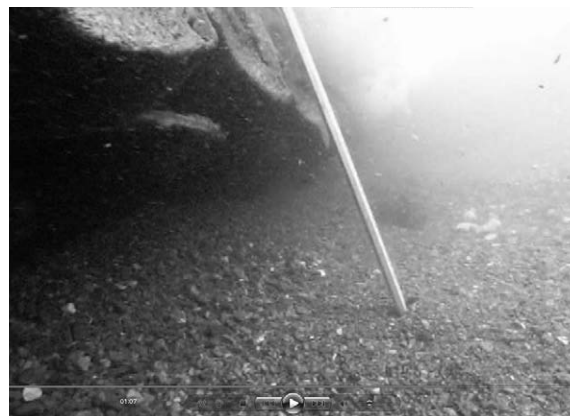
私も一つ査定に際して良かった例を紹介しておきたいと思います。不可視部の確認手法についてですが、ある県では、砂防えん堤が洗掘により被災した現場において、水中ビデオ撮影を実施しており、査定時にビデオ確認する事で円滑な査定ができました。水中カメラに限らず、ファイバースコープなど、人が直接入れないような箇所の確認に使える機器の値段は1万円から3万円も出せば手に入るくらい身近なものとなってきています。安全に配慮しつつ、これらの工夫をして頂いた上で工法検討頂けると、迅速かつ適切な査定に繋がるのではないのでしょうか。

水中ビデオ撮影による基礎部の洗掘状況説明事例

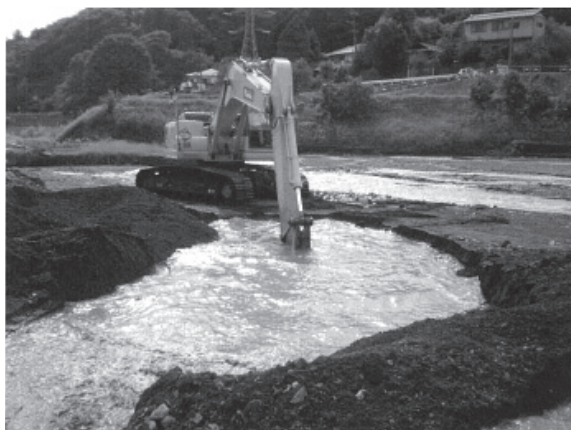
上流部の山腹崩壊により、大量のスコリア\*が流出し、河道内及びその周辺に堆積しました。そのため、現況施設の大部分が埋没し、施設の被災状況の把握に多大な時間を要しました。(写真－1)

写真－1 野沢川 護岸埋塞箇所の掘削状況

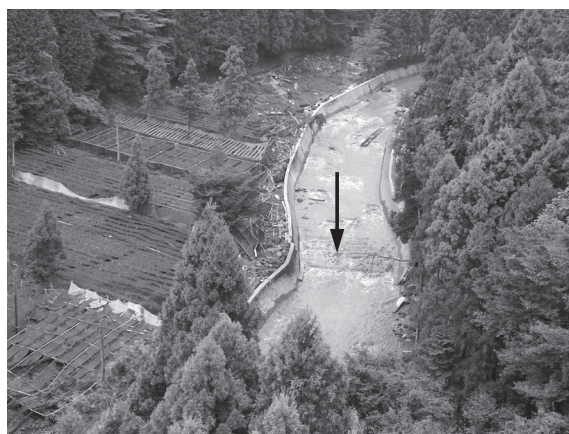
写真－3 須川 溢水によるワサビ田への被害

河床洗掘や溢水により護岸が倒壊し、背後の人家、農地等にまで被害を及ぼしました。(写真－2、3、4)

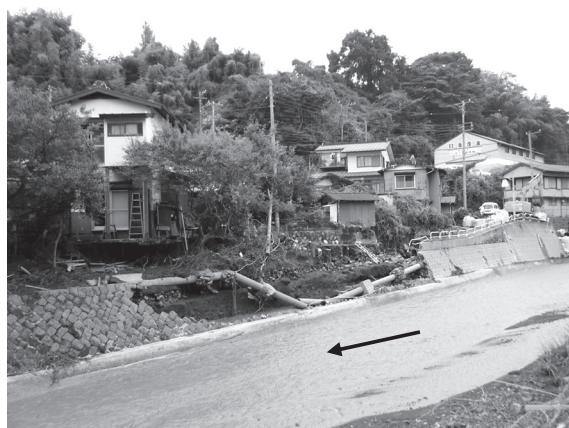
写真－4 野沢川 護岸倒壊と人家への被害

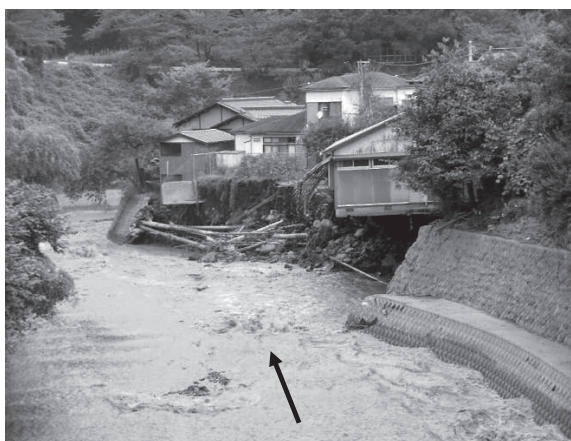
写真－2 須川 護岸倒壊と人家への被害

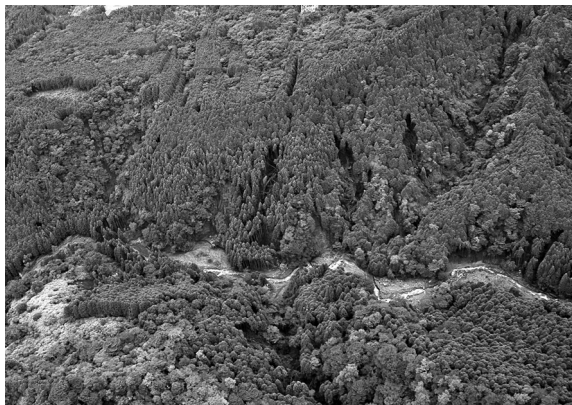
上流域の山腹崩壊の状況

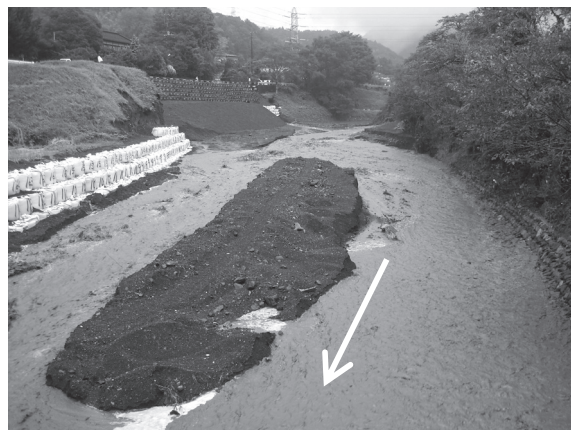
(二)野沢川の土砂異常埋塞状況

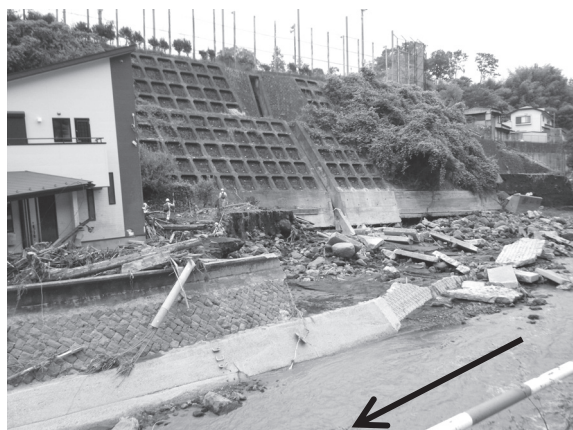
写真① (二)野沢川 護岸崩壊と家屋被害  
(洪水が家屋を約10m下流へ押し流す)

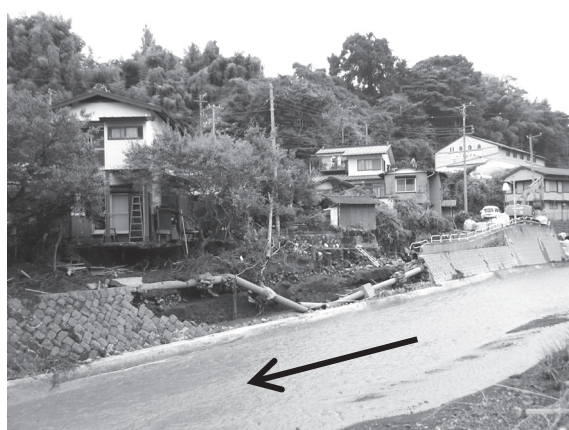
写真② (二)野沢川 護岸崩壊と家屋被害  
(洪水により家屋の基礎が流出)

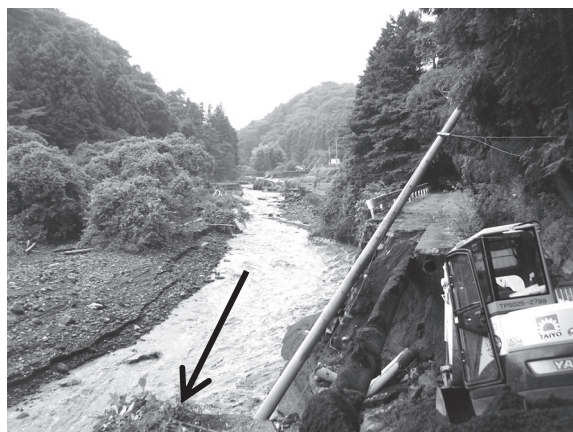
写真③ (二)須川 護岸崩壊と水道本管露出

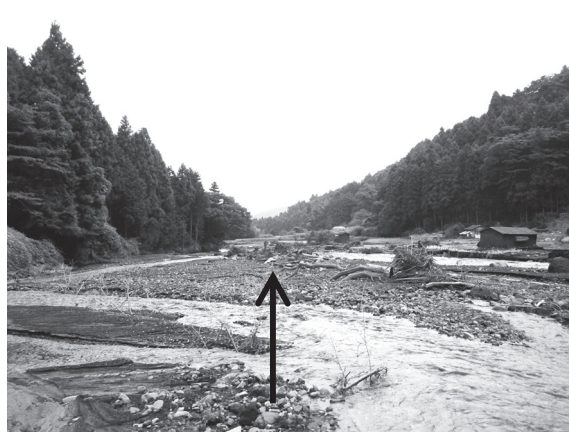
写真④ (二)須川 河川の異常埋塞  
(河川及び周辺が埋塞し、平地と化した状態)

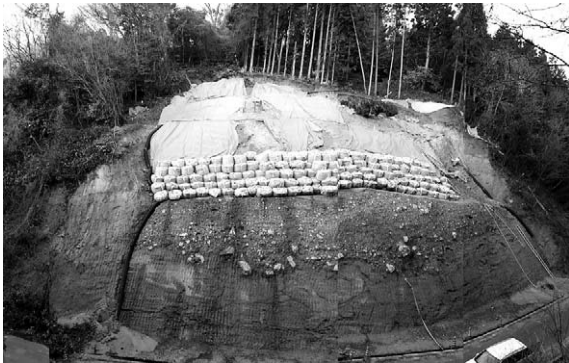
○調査ボーリング (BP-1、BP-3) で分かったこと

- ・砂岩、凝灰質粘土層 (すべり面) は、BP-3 には存在しない
- ・未滑動部 (BP-3) は、深度 4 m 以深が硬質な岩盤 (N 値 30 以上) となっている
- ・水位は、すべり面より下に位置する (BP-1、BP-3)
- ・歪計による変位はない (BP-3)
- ・深度 5.9 m に破碎コアあり、歪計による変位は、深度 6 m の変位が顕著である
