毎月 1 回 1 日発行
 発行 社団法人 全国防災協会

国土交通省広域ブロック連携防災訓練
 ……国土交通省水管理・国土保全局防災課… 2

災害査定官座談会 災害査定官座談会
 ～平成24年災害査定を振り返って～…10

災害査定官座談会

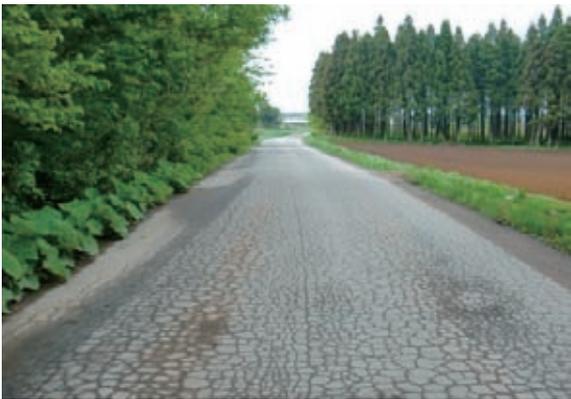
青森県東北町道中村・大池線（凍上災）

凍上災の査定は歩いてクラックを確認するわけですが、太陽を背にして歩くと本当に見えにくかったです。太陽に向かって歩くと、クラックの陰が見え、見えやすくなるので、歩く方向をできるだけそのようになるようお願いしたりもしました。

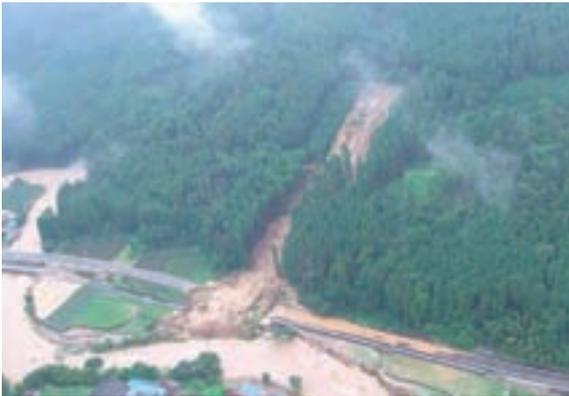
福岡県道八女香春線（斜面崩壊）

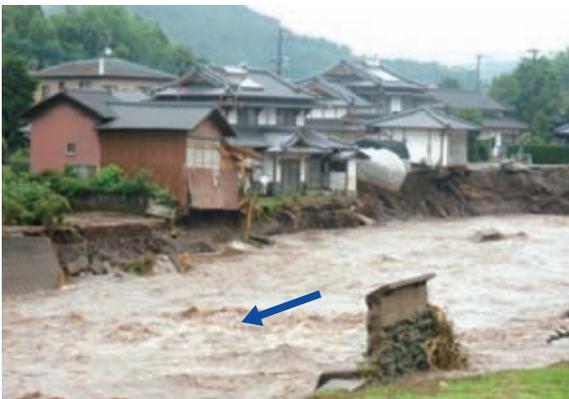
熊本県矢護川（護岸欠壊）

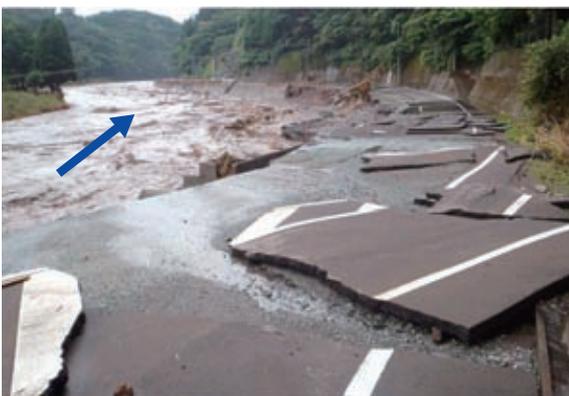
大分県国道502号（路肩崩壊）

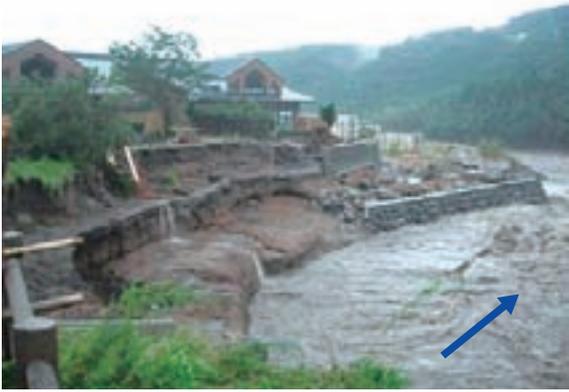
熊本県白川（大津町外牧地区護岸欠壊）

私も査定に行ったのは白川でした。阿蘇の外輪山から急勾配で流れ下る中流域の地域で、至るところで氾濫し、多量の土砂で川が埋っていました。護岸の復旧で、法勾配5分の大型ブロック積から1割のブロック張に変更した箇所がかなりありました。用地買収が可能かどうかはあるのですが、護岸の法勾配は高さに応じて採用してもらいたいと思いました。その方が、安価で維持管理面でも有利だと思います。

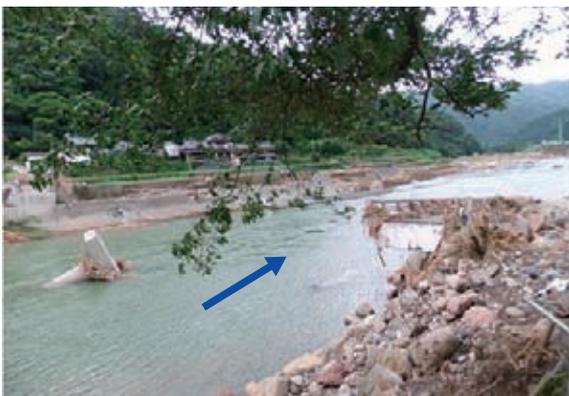
大分県山国川 柳ヶ平橋（橋梁災）

山国川の現場は、橋長60m、2径間の市道橋の橋桁が完全に流出していました。この箇所は下流より河積が小さかったことから、申請は下流見合いの断面で、県の河川災で川幅を広げ、市の橋梁災で桁高を計画高水位まで上げるという地域関連でした。河川災の親災は小さかったのですが、地域関連をうまく活用した現場でした。

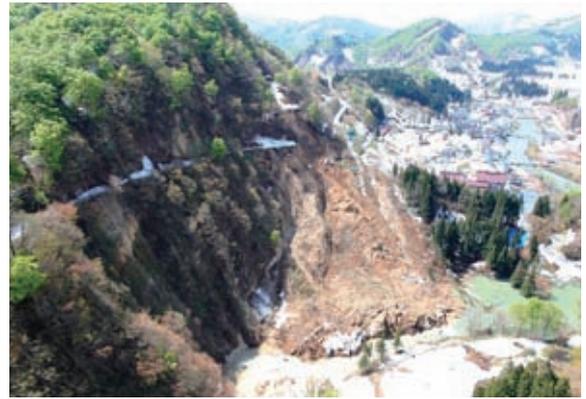
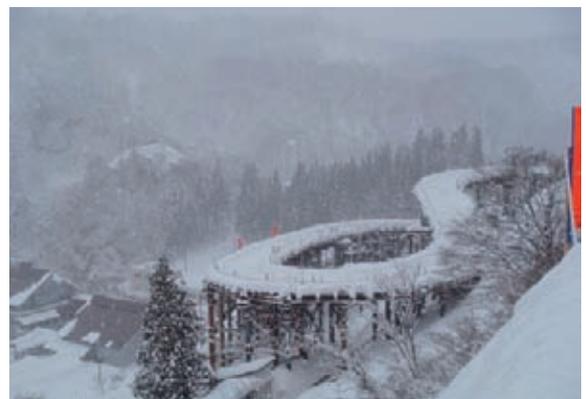
山形県大蔵村肘折地すべり災害

私が担当した山形県^{おおくら ひじおり}大蔵村肘折地区の地すべりによる道路災は、応急本工事が速やかに着手されていた事例でした。

温泉街へつながる冬期唯一の県道を原形復旧困難として鋼製栈橋でループ状に復旧するもので、査定時には工事が最盛期を迎えていました。地元建設部等の方々が部長さんを先頭に一致団結されて復旧に取り組んでおられ、査定時にはその熱い想いが伝わってきたことを覚えています。その後、迂回路が雪により通行できなくなる正月前までに暫定供用が図られたと伺い安心しているところです。

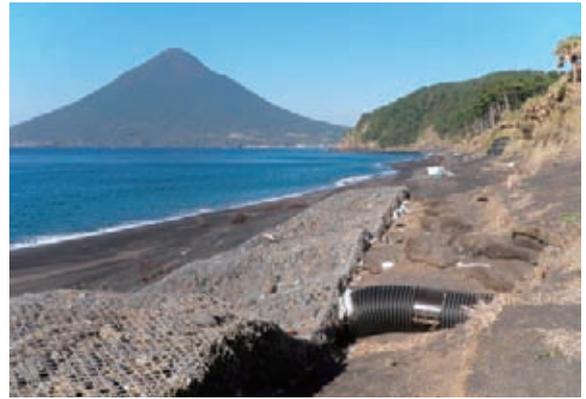
鹿児島県長崎鼻海岸（護岸被災）

海岸の砂浜が後退することにより波高が減衰せず護岸等が被災した事例がありました。

鹿児島県の長崎鼻海岸は、砂浜海岸の先に開聞岳を臨む風光明媚なところですが、毎年のようにカゴ護岸等が被災していました。

波が強くなるとカゴでは構造上厳しくなり、今回の申請ではカゴの復旧はせずに経済性も考慮しながら前面にあるリーフの拡幅をするものでした。被災原因を特定し復旧工法を構造や経済性など総合的に考慮した申請事例の一つになるものと考えます。

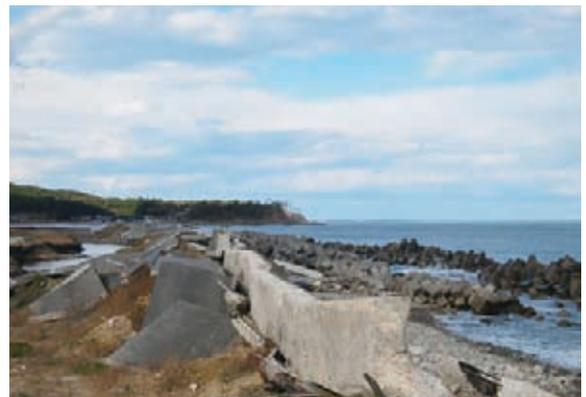
福島県南相馬市小沢地区海岸（堤防被災）

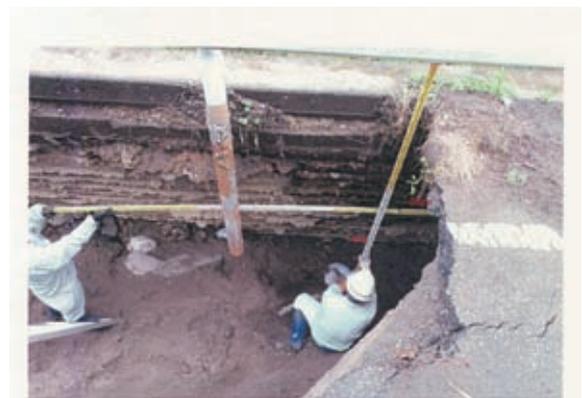
「死に体護岸」裏側での危険な調査

査定設計書に添付してある事前調査の写真を見て、「ドキッ！」死に体の護岸の裏側に人がいる。豪雨災害で死者が出なかったのに現地調査で事故死者を出したらどうするのかと思わせる写真が少なからずありました。災害申請ではそこまで求めておりませんし、安全に撮れるところからの写真で十分です。

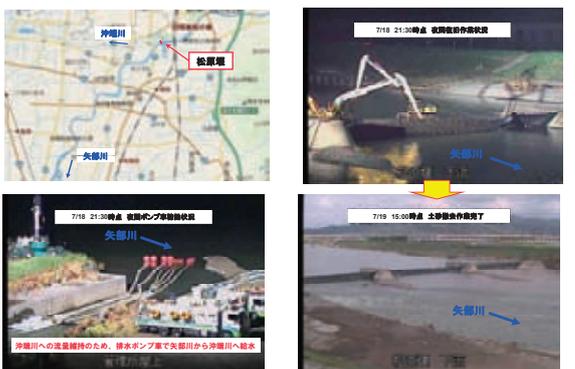
・出水に伴う土砂堆積による松原堤【国管理】(矢部川13k250付近)のラバーが埋没、沖縄川の流量を維持できない被害が発生したため、復旧作業を実施。

7/18 21:30時点 夜間復旧作業状況
7/18 21:30時点 夜間ポンプ稼働機稼働状況
7/19 15:00時点 土砂撤去作業完了

沖繩川への流量維持のため、排水ポンプ車で矢部川から沖繩川へ取水
