毎月 1 回 1 日 発行
 発行 公益社団法人 全国防災協会

災害最前線 静岡県浜松市天竜区春野町杉 (門島地区) で発生した
 地すべりから得た教訓……………静岡県交通基盤部土木防災課… 8

静岡県浜松市天竜区春野町杉（門島地区）で
発生した地すべりから得た教訓

平成24年4月の風浪による和木波子海岸 海岸災害関連事業について

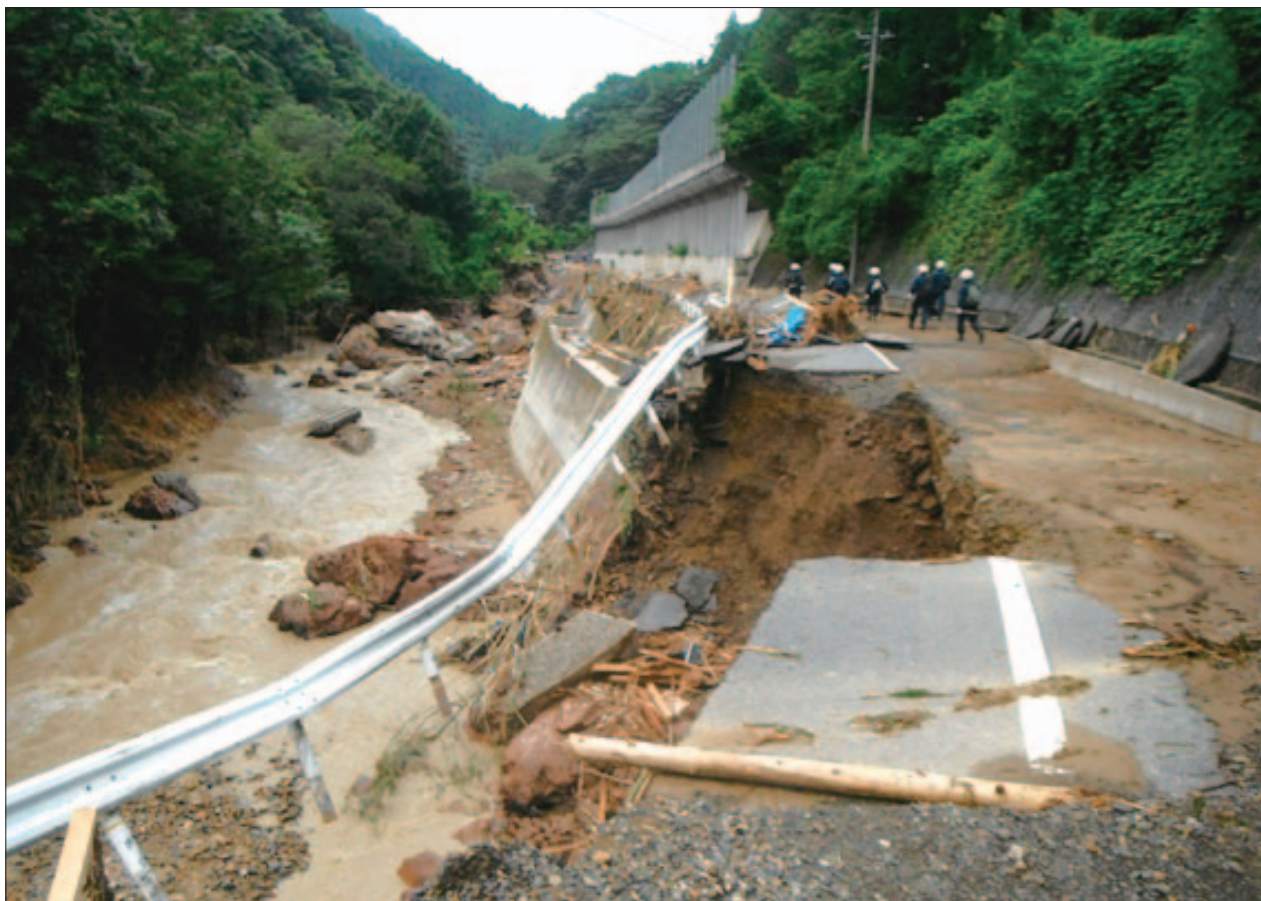
平成25年 7 月 28 日 山口・島根豪雨の被災状況 主要地方道萩津和野線 (島根県津和野町高峯)

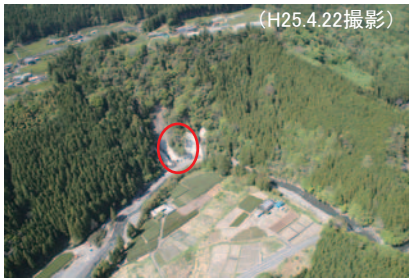
過去の河川災害
 (23災27号)台風12号
 護岸決壊 L=56.6m
 (23災15号)台風15号
 護岸決壊 L=11.7m
 ↓
 (24災57号)台風4号
 内未成被害 L=68.3m
 ↓
 今回
 地すべりに伴う埋塞

写真一 1 崩壊発生前

当該地すべり箇所は斜面上部を流れる一級河川杉川では、度重なる河川災害が発生している。平成23年台風12号が原因で既存護岸L=56.6mが決壊した。その後、同年の台風15号が原因で隣接区間の護岸L=11.7mが増破し、平成24年台風4号で工事中に再度災害が発生し、内未成として査定決定され、その後、本年5月末の完成を目指し施工中の3月末に護岸上部斜面に変状が確認された。工事中の作業員の安全を最優先と考え、工事休止を指示した直後の4月23日から断続的に7回の崩壊が発生し、累計で7万5千㎡が崩落し、施工中の護岸全てが埋塞した。（写真－1～5）

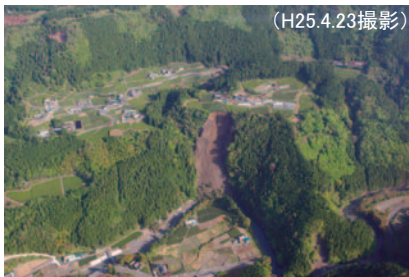
崩壊状況、規模
 4月23日
 4時20分 1回目
 4時30分 2回目
 河川閉塞
 6時39分 3回目
 15時55分 4回目
 上W=80m, 下W=80m
 H=90m, D=20m, V=5万m³

写真一 2 1回～4回目の崩壊発生後

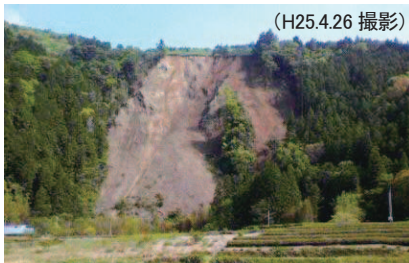
崩壊状況、規模
 4月25日
 22時13～28分 5回目
 W=30m, H=60m, V=1万m³
 4月26日
 21時16～35分 6回目
 W=40m, H=約60m, V=1万m³

写真一 3 5、6回目の崩壊発生後

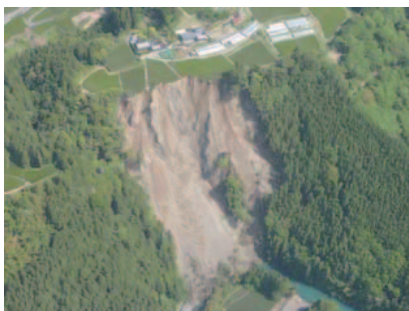
崩壊状況、規模
 5月1日
 21時20分頃 7回目
 W=30m, H=60m, V=5千m³
 最終的な崩壊状況
 W=160m, H=150m, D=15m
 V=7万5千m³
 一般被害
 農地:茶畑(面積0.5ha)

写真一 4 7回目の崩壊発生

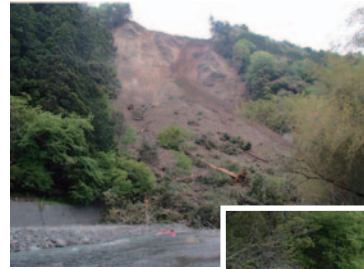
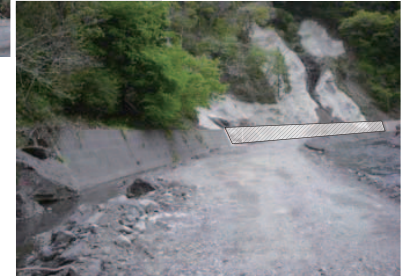
写真一 5 H23 河川災害工事を一時休止した矢先の崩落。白部分は仮設モルタル吹付・破線は護岸未施工部

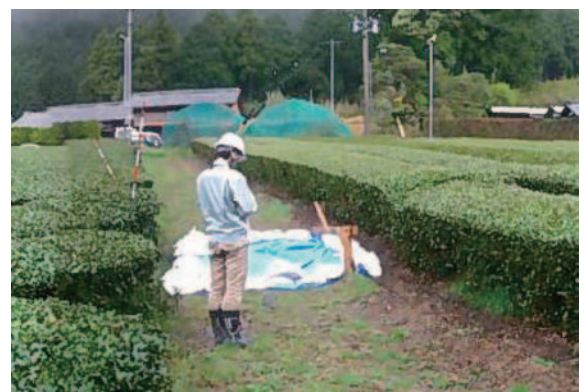
写真一 6 抜き板による監視(3月25日)

斜面上部の茶畑耕作者から3月21日、「地面に地割れがある」との通報が浜松市危機管理課を経由し、県浜松土木事務所天竜支局へ寄せられた。県職員による現地の事象・規模を確認するとともに、当該箇所斜面上部で施工中の河川災害復旧工事の継続を見定めるために、「光波による動態観測」及び「抜板の変位観測」を実施した。(写真一 6)

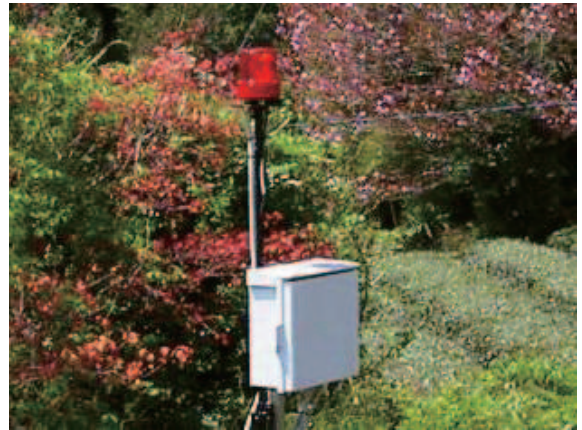
写真-7 計器に異常値が確認された場合、住民や農耕作者へ赤色灯で発報

上部地すべりは、地盤伸縮計、パイプ歪計、孔内傾斜計、移動杭等の計器監視に加え、斜面下部では、WEBカメラによる映像配信、仮排水路内の水位計のテレメーター化、登録者への緊急メール自動配信システムの構築、注意喚起用の赤色灯を設置するなど24時間の監視体制を継続している。(図-2、3、写真-7)

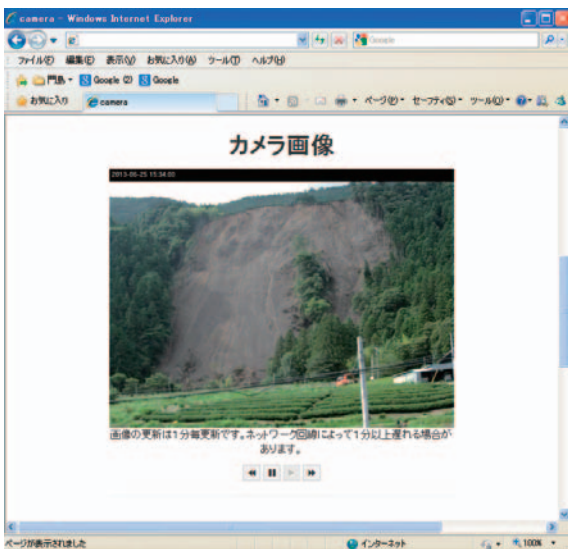
図-3 webカメラによる遠隔監視

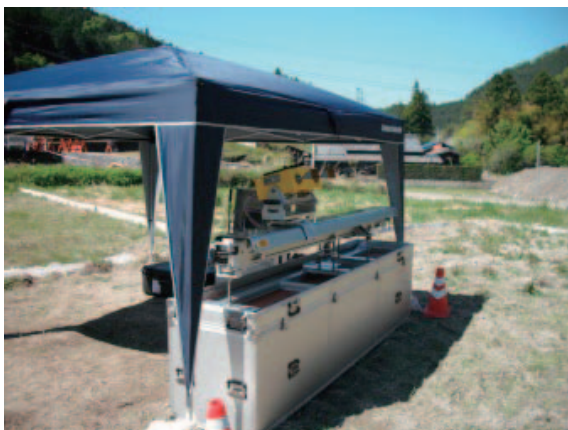
写真－8 合成開口レーダーはmm単位の変動も把握が可能。詳細なデータを県・市へ提供を受けた

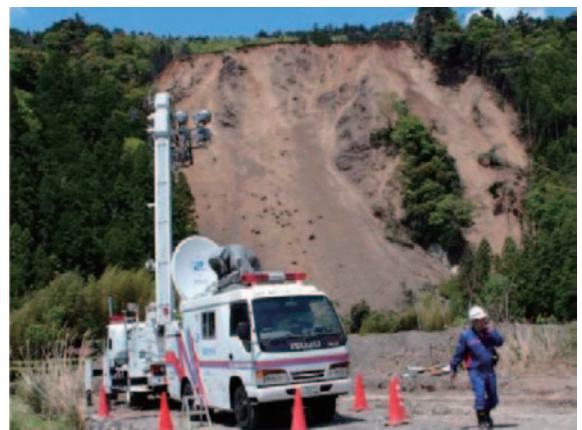
写真－9 照明車により夜間の斜面監視及び映像情報による遠隔監視が可能となった

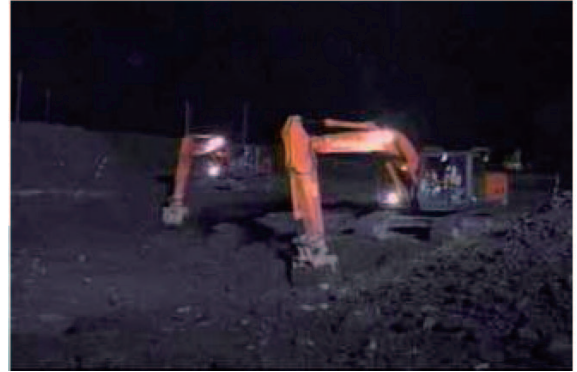
写真一12 国土交通省の照明車を借用し昼夜問わず、7台のバックホウで1万6千㎡を15時間で掘削を完了させた

4月23日に発生した地すべりによって、崩壊斜面下部を流れる杉川の約8割が閉塞し湛水を確認したため、県は応急対策として仮排水路工（L=230m、W=20m、D=2m）を実施した。工事は地元建設業者の昼夜問わない頑張りで、発生から15時間で完成し、翌日の降雨が観測（直近の川竹測候所：11mm/h・累積74mm）されたが、仮排水路により安全に流下させることができた。（写真一12～13）

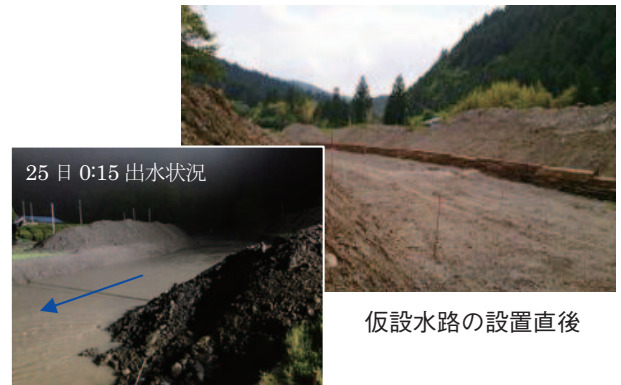
写真一13

25日の通水状況

仮設水路の設置直後

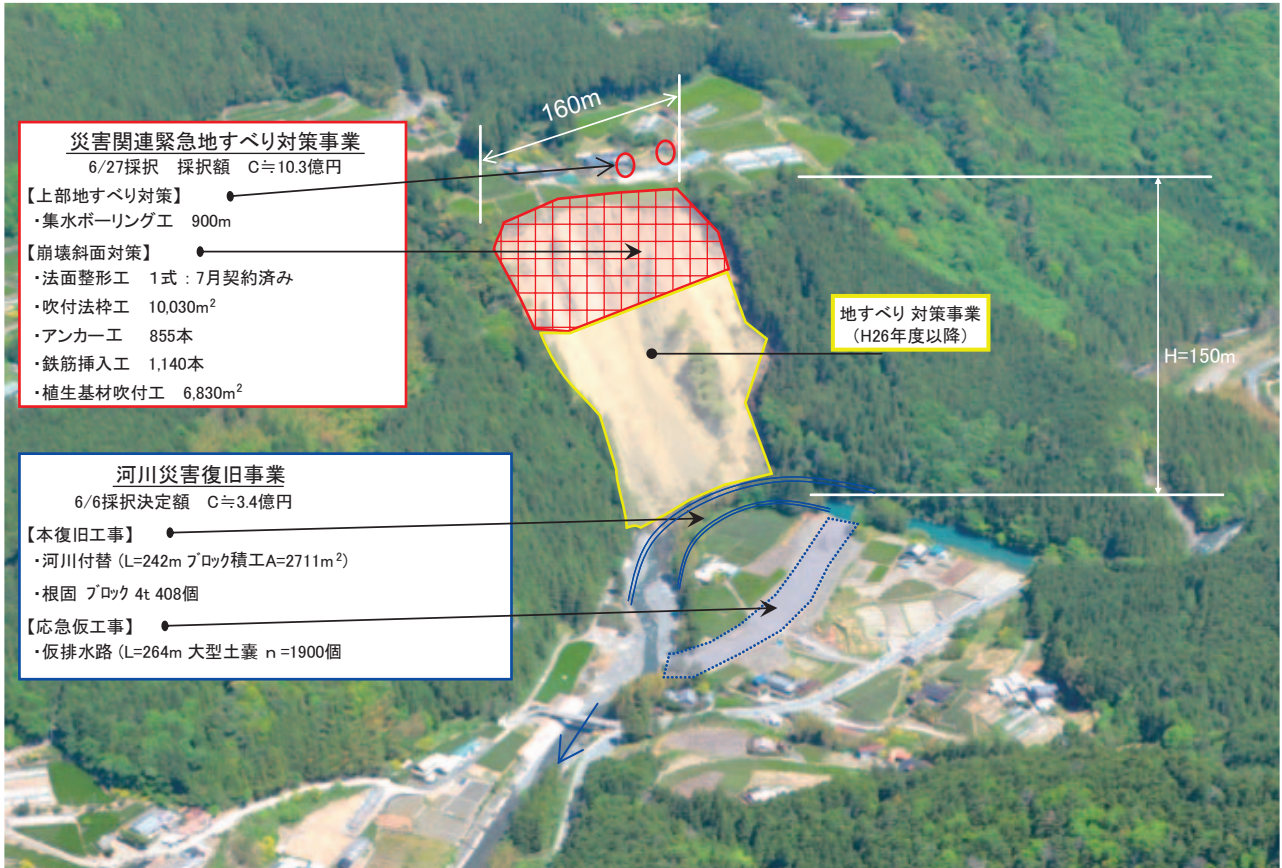
「地すべり対策事業—河川復旧事業」との位置関係 立面図

- 河道線形の大幅な改変は、未被災区間に新たな水衝部を形成し、水理特性に影響を与え易いことから最小限に止める。
- 斜面上部の不安定土塊が崩壊した場合、河川へ影響を及ぼさない位置(「粒状体モデル」など崩壊シミュレーション結果)までシフトする。

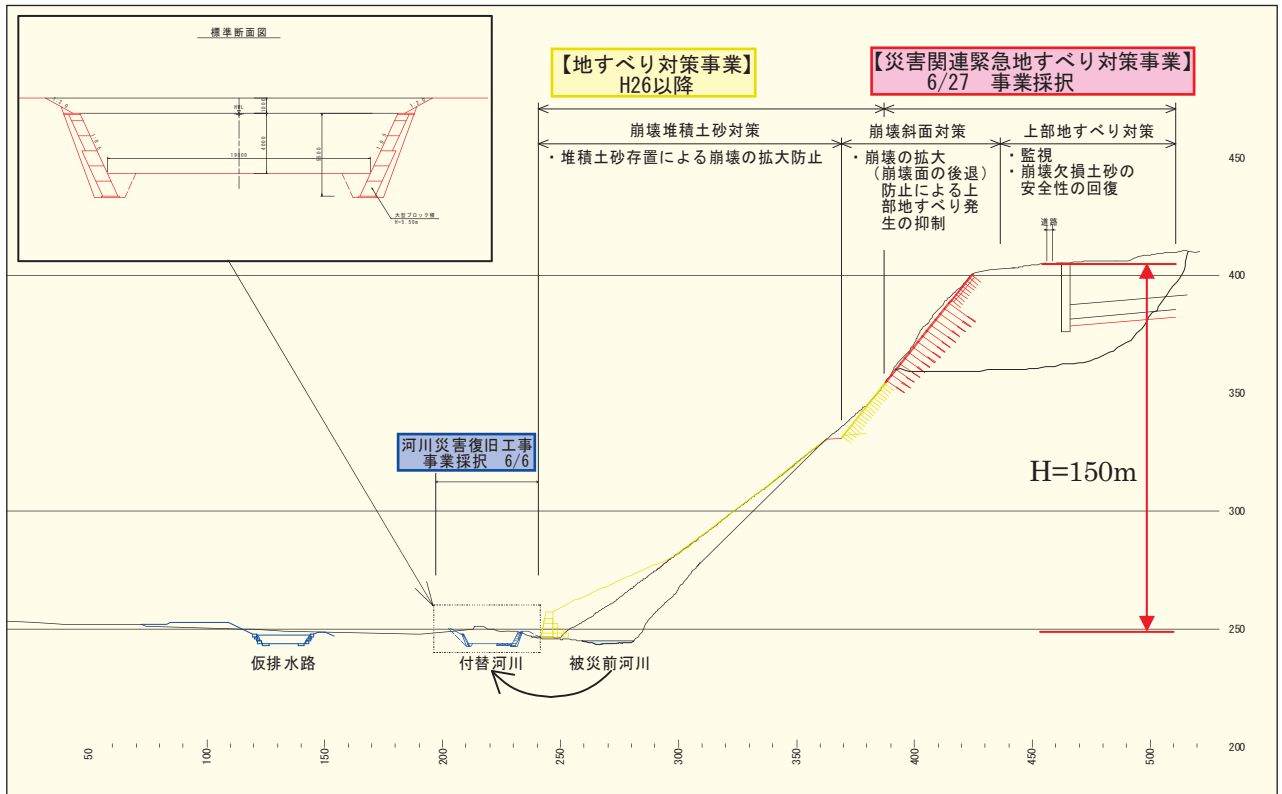
「地すべり対策事業—河川復旧事業」との位置関係 横断面図

- 河川整備計画との整合性を図り、現況河道(埋塞区間)の流下能力を確保した。
- 超過洪水が発生した場合、護岸背後の堆積崩土の影響を極力避けるために、湾曲部の水位上昇を考慮した護岸高とした。
- 河川の付替え位置での河道特性(河床粒径、洗

掘状況等) が評価できないことから、現況河道を参考にし、代表流速・洗掘深を求め、護岸構造を決定した。

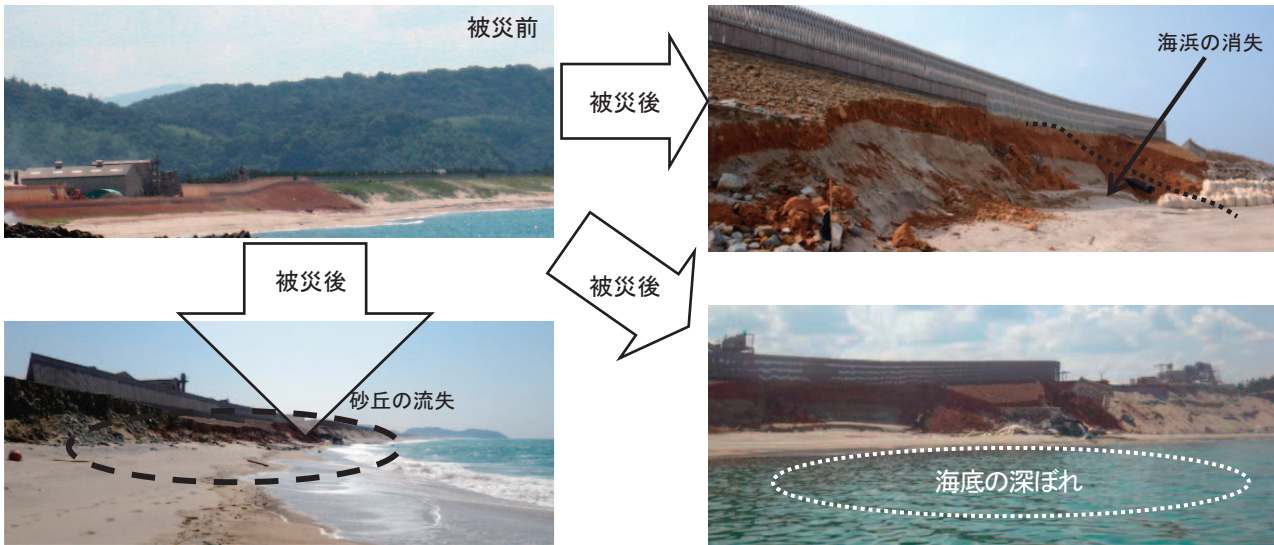
写真一 3 被災状況写真

この風浪により、東側の人工リーフ整備済み区間より西側の海浜が波の打ち上げにより大きく侵食し、前浜および砂丘(堤防)の一部が消失しました。

被災原因は、連続した高波浪により大きく海浜が洗掘されたために、さらに波高が増大し、砂丘(堤防)まで波が打ち上がり、強い戻り流れにより侵食され、崩壊現象が発生したものと考えられました。

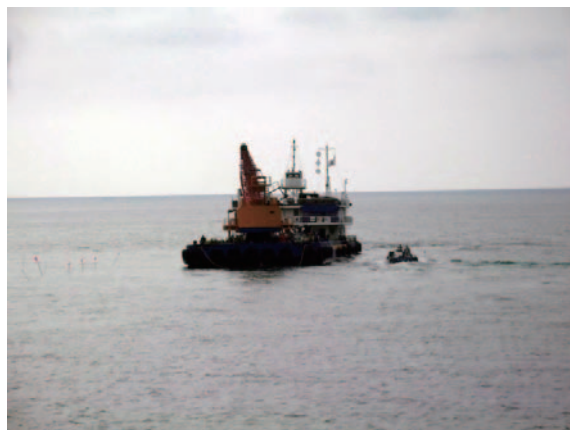
写真-4 海上作業の様子

また、日本海側の本海岸は、秋になると徐々に海上が時化はじめることから、海上工事施工可能期間が限られています。このため、9月末に工事を完成させ、次期冬季風浪時期を迎えられるよう、安全かつ円滑に工事を進捗させるべく努力しています。
