# 平成26年8月20日の広島市での大雨の発生要因

# 広島市における災害復旧・改良復旧事業の技術的助言などの支援の実施について

# 平成26年9月 災害復旧技術専門家派遣について

# 「四半世紀ぶりの大災害」 ～平成25年台風18号～

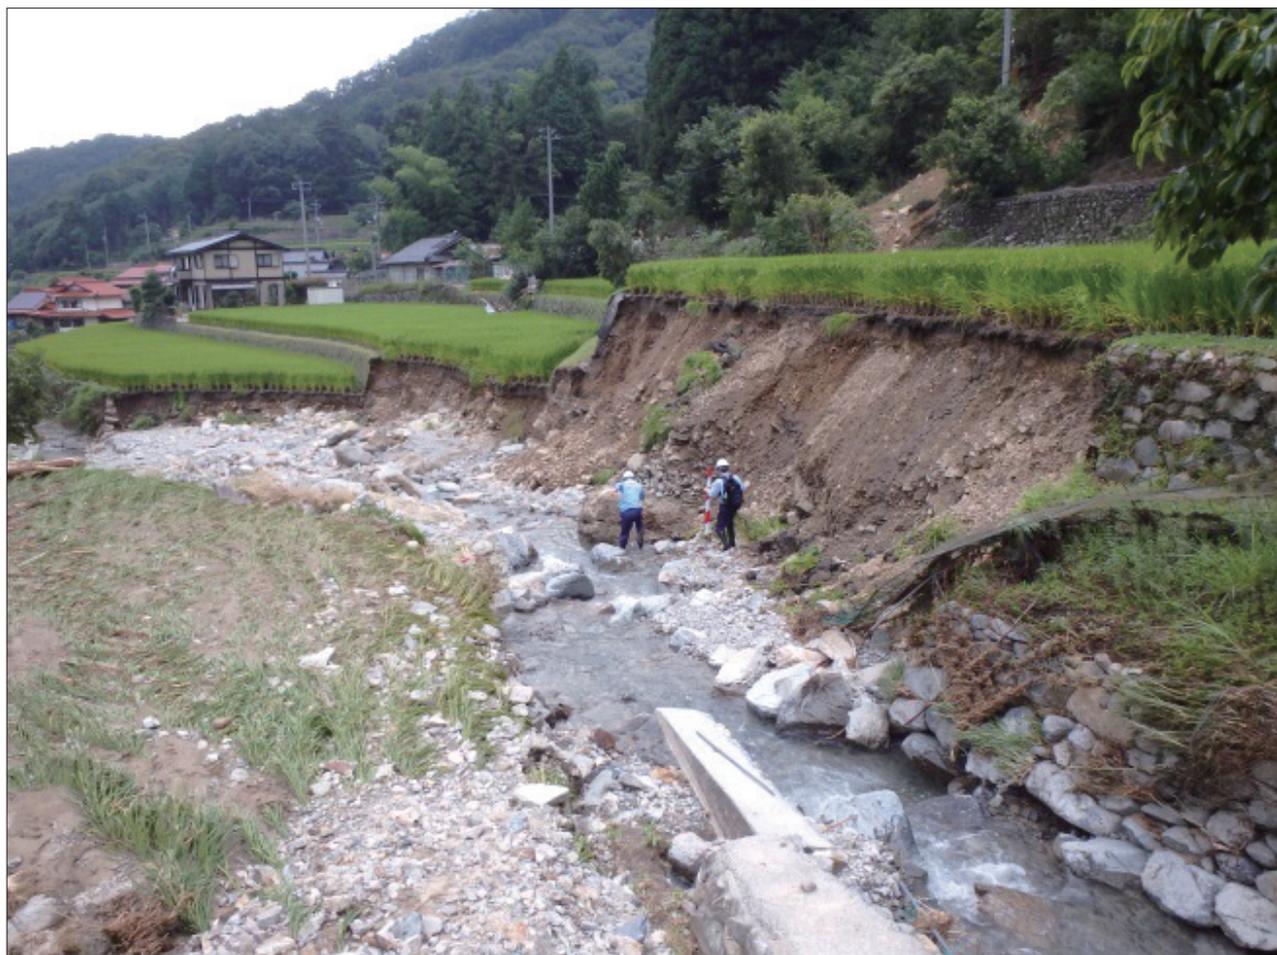
平成26年 8 月20日の広島市での大雨による河川被災状況 普通河川 高谷川

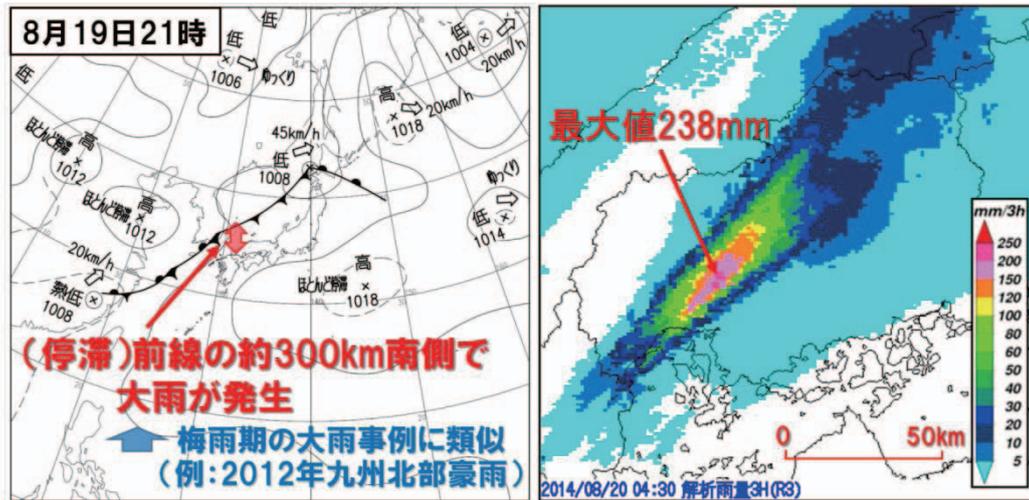
図－1 左図：8月19日21時の地上天気図。  
 右図：8月20日01時30分～04時30分の積算降水量分布（解析雨量、mm）。

広島での大雨は前線の約300km南側で発生していた。そのような前線の南側で発生する大雨は梅雨期によく観測される。大雨を引き起こした線状降水帯は、幅20～30km、長さ約100kmで山口と広島の間境付近から北東方向に伸びていた。

今年8月20日の未明から明け方にかけて、日本海上に停滞していた前線の約300km南側に位置する広島市で3時間に200mmを超える大雨となりました（図-1）。この大雨は線状降水帯（幅20～30km、長さ約100km）が数時間停滞することで引き起こされました。線状降水帯は、広島と山口の県境付近で次々と発生した3～5個程度の積乱雲で形成された積乱雲群（バックビルディング形成）が複数連なって作り出されていました（図-2、3）。複数の積乱雲群が広島市上空を通過することで、200mmを超える大雨をもたらしていました（図-2）。線状降水帯の向きは上空3km付近の風向（南西から北東）とほ

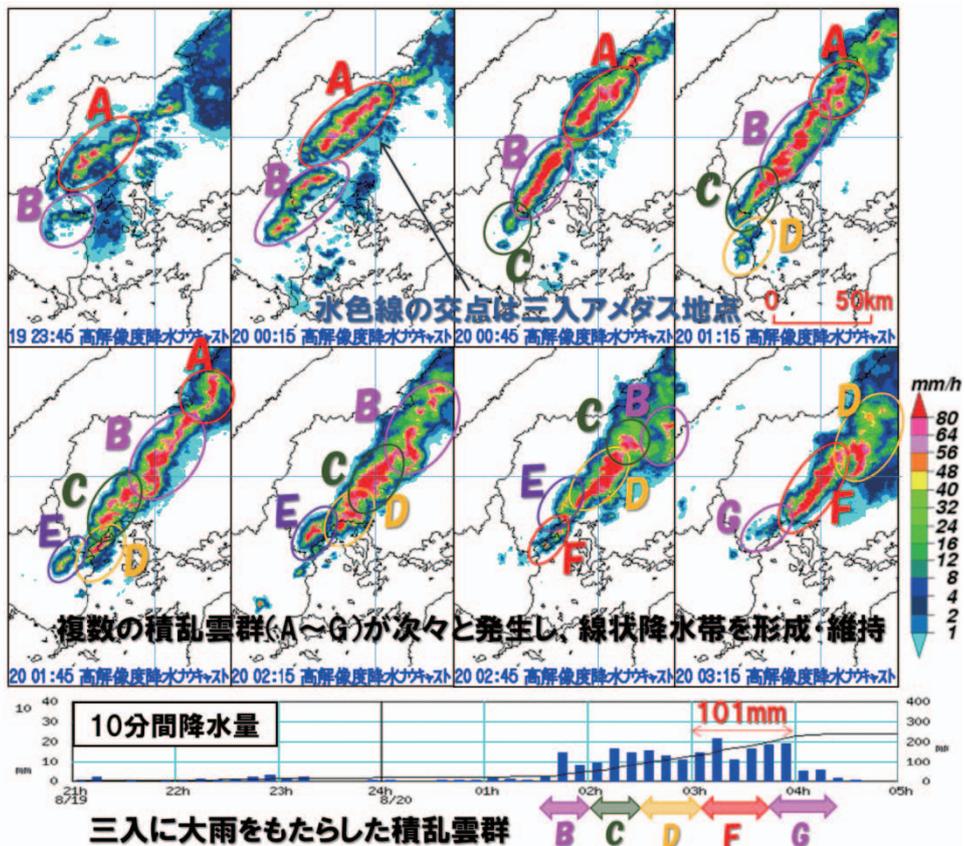
図－2 上図：8月19日23時45分～20日03時15分の実況の高解像度降水ナウキャストによる降水強度分布（mm/h）の30分毎の時系列。  
 下図：8月19日21時～20日05時の三入アメダス地点の10分降水量の時系列。

複数の積乱雲群（A～G）が約30分毎に山口と広島の間境付近で発生し、北東に移動しながら南西から北東方向に線状に伸び、それらが連なることで長さ約100kmの線状降水帯を形成していたことがわかる。5つの積乱雲群が広島市上空を通過することで、三入アメダス地点（縦横の水色線の交点）では強雨が続いた。

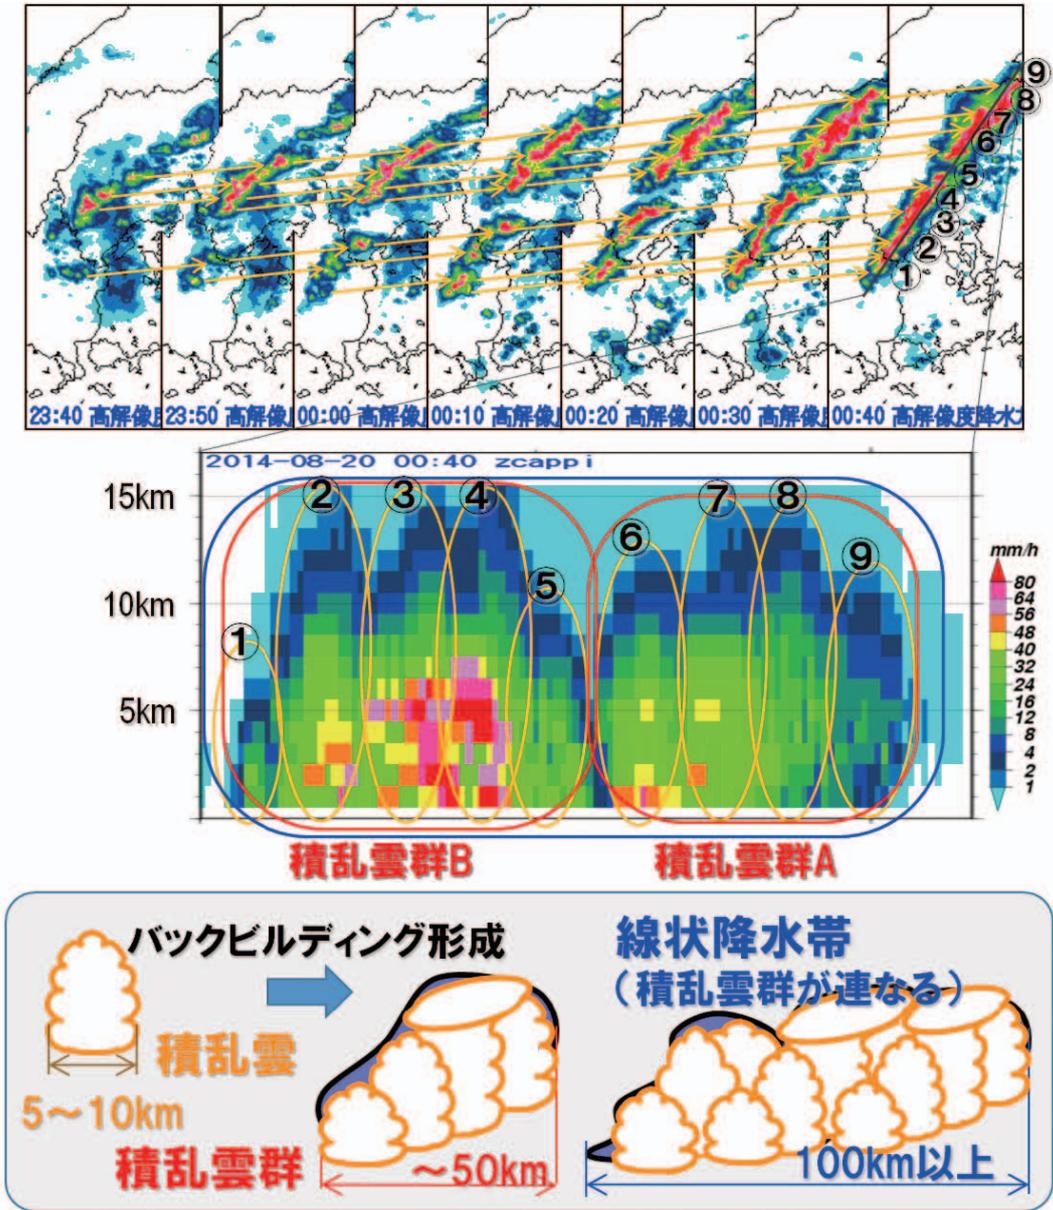
図-3 上図：8月19日23時40分～20日00時40分の実況の高解像度降水ナウキャストによる降水強度分布（mm/h）の10分毎の時系列。矢印は積乱雲の動きを示す。  
 中図：上図（20日00時40分）の線分上の南西-北東鉛直断面図。①～⑨の黄色の楕円は個々の積乱雲、赤枠のAとBは図-2上図で示した積乱雲群を示す。  
 下図：線状降水帯の形成メカニズムと構造の模式図。

20日00時40分（上図最右図）には、①～⑤の積乱雲、⑥～⑨の積乱雲で構成されている線状の積乱雲群BとAがみられ、発達した積乱雲は高度16km(圏界面)に達している（中図）。積乱雲群Bは19日23時40分頃に発生した積乱雲⑤が北東に動きつつ、その南西側に次々と積乱雲④～①が発生して形成されていることがわかる。このように積乱雲が次々と発生して、3～5個程度の積乱雲で構成される積乱雲群の形成過程をバックビルディング形成と呼ぶ。さらに図-2上図のように複数の積乱雲群が連なることで線状降水帯が形成され、線状降水帯には積乱雲→積乱雲群という階層構造がみられる（下図）。積乱雲の移動方向や線状降水帯の走向は上空3km付近の風向とほぼ同じであるが、高度1km以下の風向はほぼ南風である（図-4右図、図-5右図参照）。このように風向が上空と下層で異なると、線状降水帯の側面から水蒸気が継続的に供給され、積乱雲が効率よく発達できる。

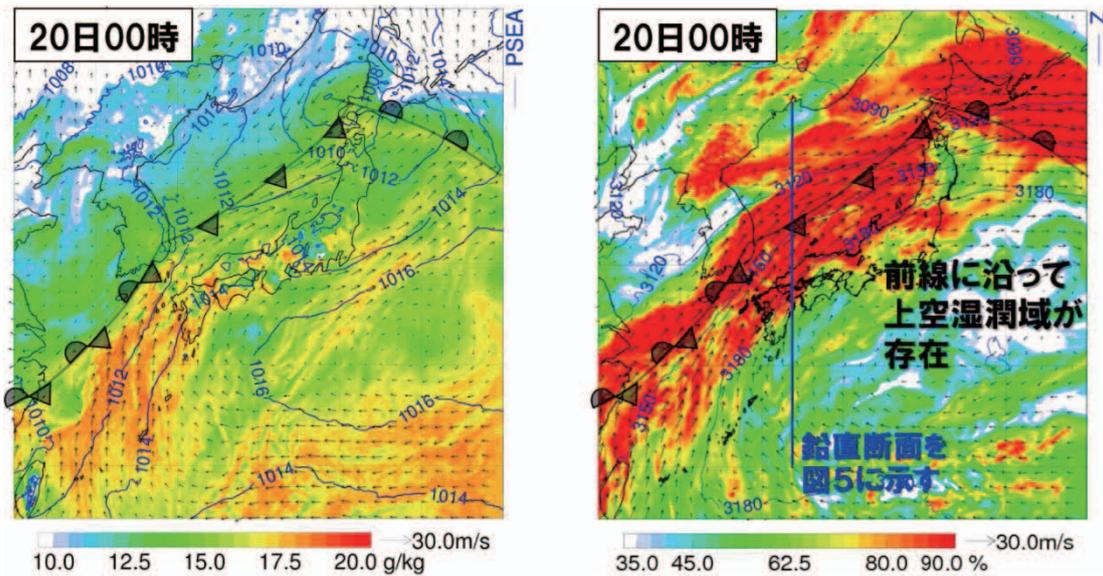
図－4 左図：8月20日00時の高度500mの大気1kg当たりの水蒸気量分布（カラー、g）、海面気圧（等値線、hPa）と風ベクトル。  
 右図：左図と同じ、ただし700hPa（高度約3,200m）の相対湿度の分布（カラー、℃）、高度（等値線、m）と風ベクトル。

気象庁メソ解析から作成。広島市付近には大量の水蒸気が存在し（左図）、その場所は中国大陸から日本海上を北東に伸びる幅約500kmの上空の湿潤域の南端に位置する（右図）。上空が湿っていると、雲が蒸発することがないので、積乱雲の発達には好都合である。逆に上空が乾燥していると積乱雲の発達は抑制される。

ぼ一致していた一方、下層1kmでは南風となっていたため、下層水蒸気が線状降水帯の側面から継続的に供給されて、積乱雲が発達しやすい大気状態でした（図-4、5）。また線状降水帯が発生した場所は、前線に沿って存在していた幅約500kmの上空の湿った領域の南端に位置し、前線からは約300km南側でした。このような位置関係は梅雨期に大雨が発生する多くの事例（例えば、2012年九州北部豪雨）と類似しています（図-5）。

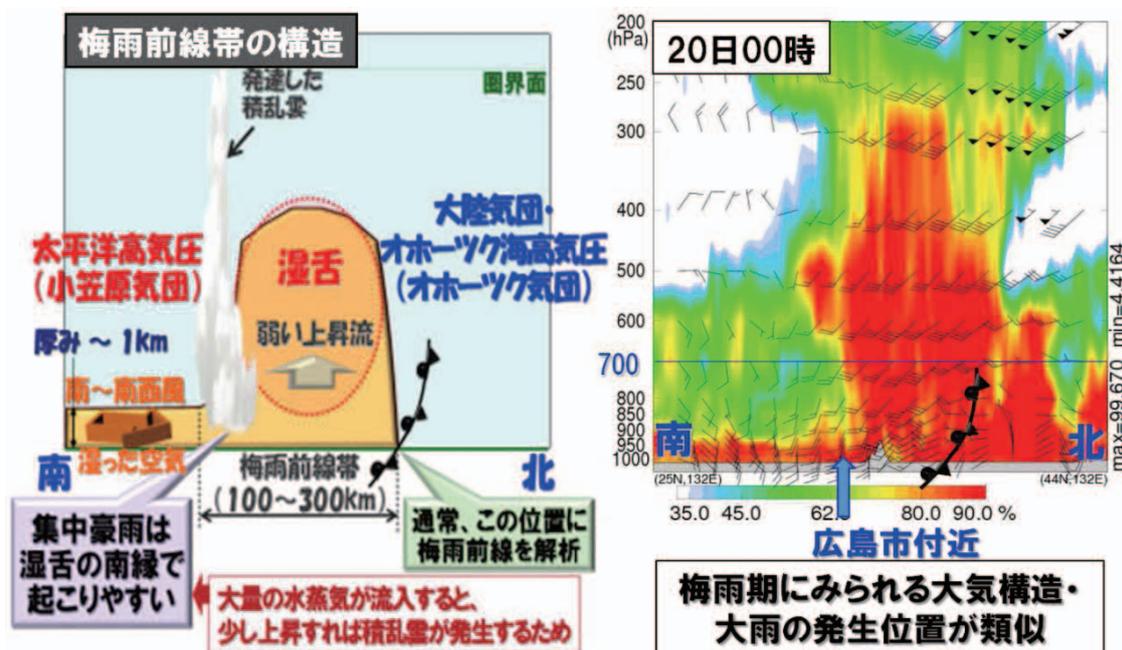
図－5 左図：西日本にみられる梅雨前線帯の構造の模式図。  
 右図：図－4の青色線分上の相対湿度の南北鉛直断面図。  
 矢羽（ベナント：25m/s、全矢：10m/s、半矢：5 m/s）は水平風を示す。

南から流入する湿った空気は下層1km（～900hPa）に限られ、前線付近から南側に湿潤域（湿舌）が上空まで見られる。大雨はその湿潤域に湿った空気が入る場所で発生しやすい。これらの梅雨期の大雨時によくみられる特徴と今回の広島でのケースは類似している。

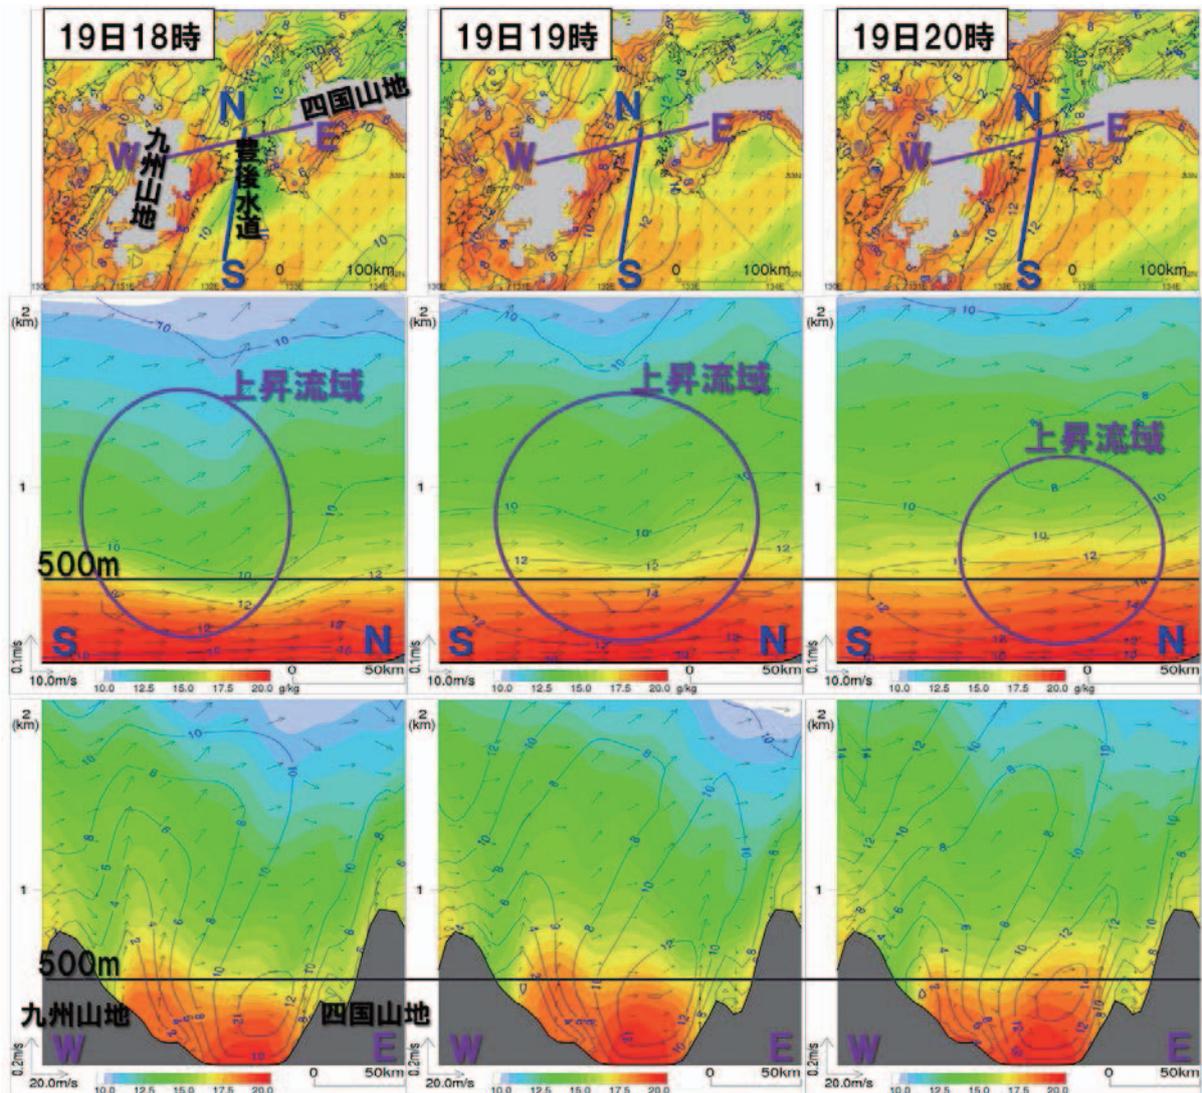
図－6 上図：8月19日18時～20時の高度500mの大気1kg当たりの水蒸気量分布（カラー、g）、風速（等値線、m/s）の1時間毎の時系列。灰色は高度500m以上の山岳域を示す。  
 中図：上図の豊後水道（青色線分）上の南北鉛直断面図。  
 下図：上図の九州山地と四国山地間（紫色線分）上の東西鉛直断面図。風ベクトルは断面図に投射した風（上向きは上昇気流を示す）。

気象庁局地解析から作成。豊後水道上で19日18時から20時にかけて、高度500mの水蒸気量の増大（約3g/kg）および風速の加速（2～3m/s）がみられる（上図）。豊後水道は九州と四国の高度500m以上の高い山岳域に挟まれているので、南から流入する下層の空気は豊後水道に集中する。そのため風速が強まるとともに大気下層に上昇流域が形成される（中図・下図）。その上昇気流によって下層から上空に水蒸気が運ばれ、大気下層に水蒸気が蓄積されていた。広島市付近に下層水蒸気が流入するためには、豊後水道を空気が通過する必要がある。上述のように豊後水道は九州と四国の高い山岳域に挟まれ、それらの山岳域が障壁となるので、南風が継続して吹くときのみに入流することができる（下図）。また、南風の風向がわずかに変わるだけで、流入する位置が数十kmずれるので、線状降水帯の発生位置を正確に予測することは難しい。

下層1kmに蓄えられた水蒸気が大量に広島市付近に流入するためには、九州と四国の高い山岳域を避け、その間にある豊後水道を通過してくる必要があります。大雨となった数時間前（19日18時～20時）に豊後水道に集中した南風が下層1kmで強まるとともに、同時に作られた上昇気流が高度500m程度の下層から上方に水蒸気を運び、高度1km付近までの大気下層に水蒸気がより大量に蓄積されました（図-6）。強まった南風が19日22時頃から20日03時頃にかけて継続して、大量の水蒸気を広島市付近に局所的にもたらし、積乱雲が繰り返し発生して大雨が引き起こされました（図-7）。その後（20日04時以降）、豊後水道での風向が変わり、広島市付近に大量の水蒸気が供給されなくなり、大雨をもたらした線状降水帯は消滅しました。

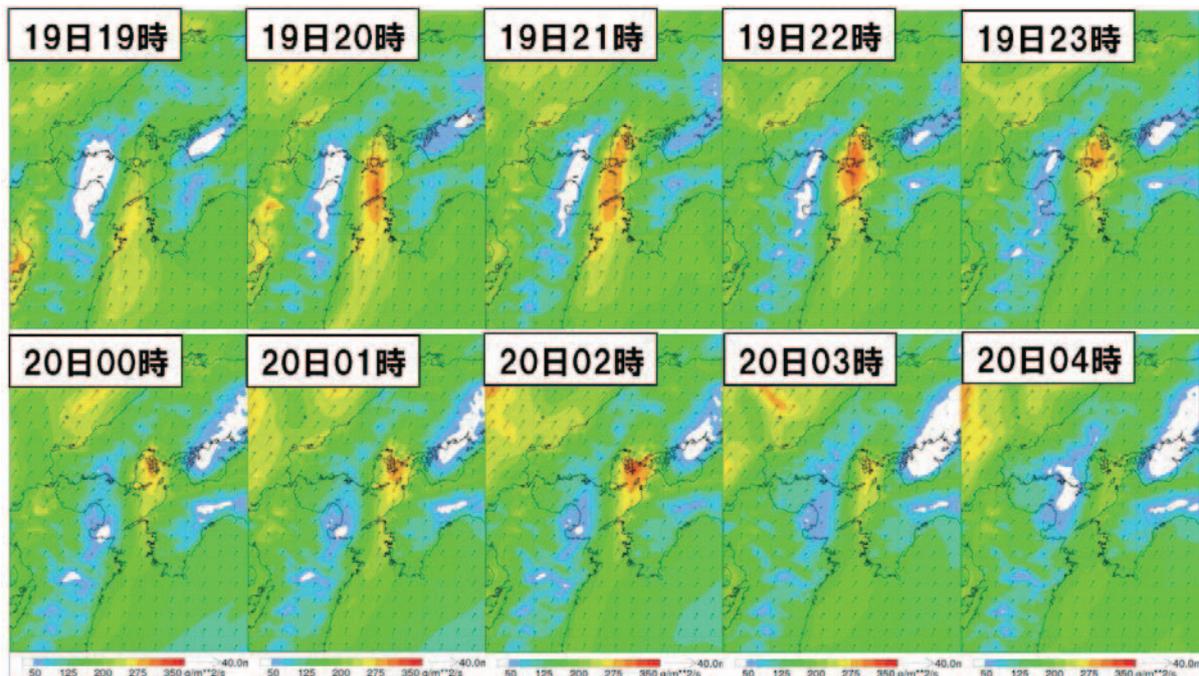
図－7 上図：8月19日19時～20日04時の高度500mの水蒸気流入量（カラー、 $\text{g}/\text{m}^2/\text{s}$ ）と風ベクトルの1時間毎の時系列。

気象庁局地解析から作成。水蒸気流入量は水蒸気量に風速を掛けた量で、この値が大きいほど大雨になりやすい。19日20時頃までに豊後水道上で蓄積された下層水蒸気（図－6参照）が22時以降、広島市付近に局所的に大量に流入している。流入量が著しく減り、流入位置が東側に移動した04時以降には、新たな積乱雲群が形成されず、線状降水帯は消滅した。この流入量の減少や位置の移動は、20日00時頃から豊後水道の風向が南からやや西寄りに変わったことに加え、風向の変化によって豊後水道上で水蒸気が蓄積されなくなったためである。

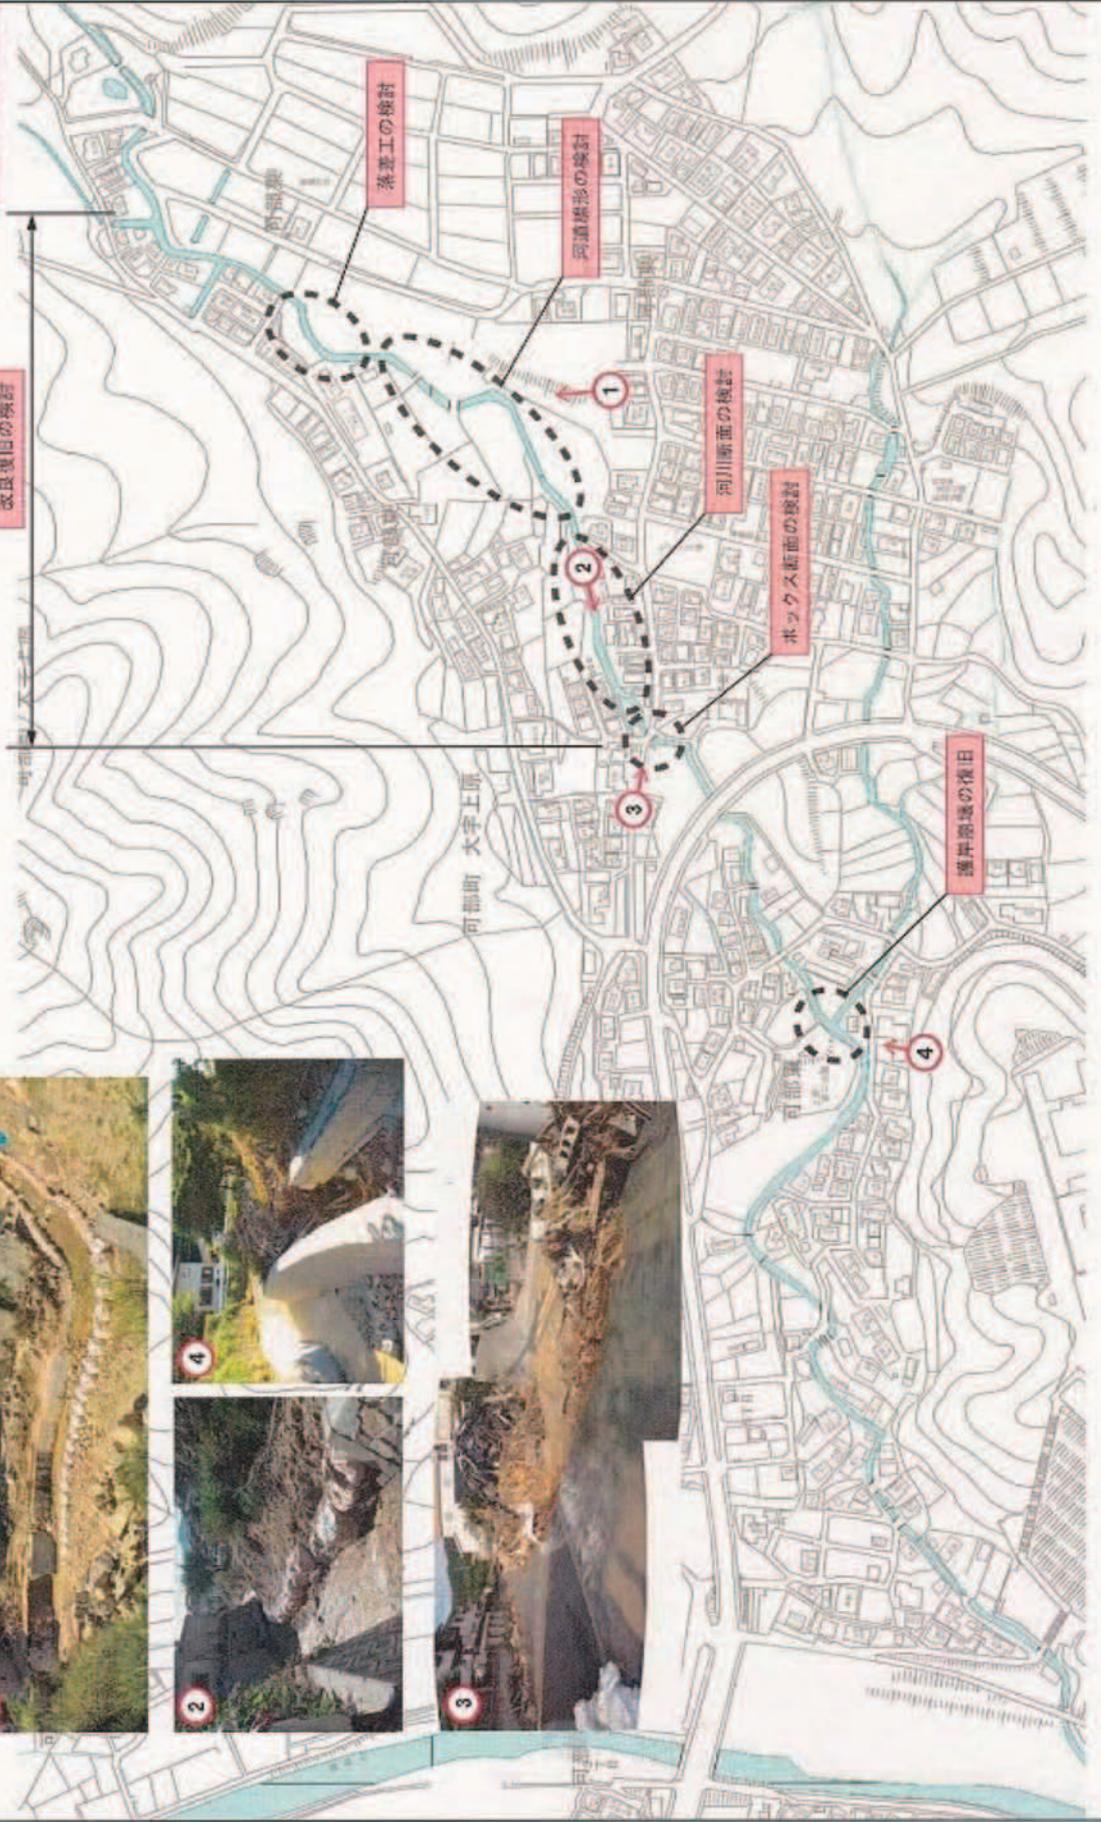
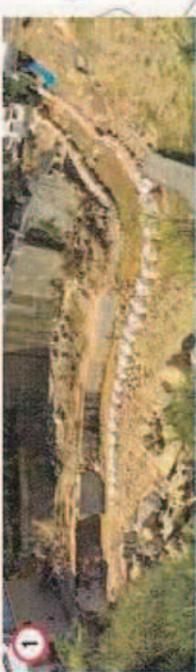
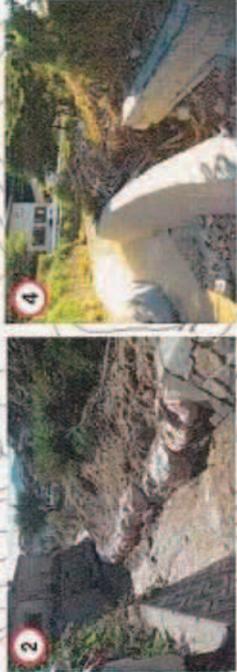
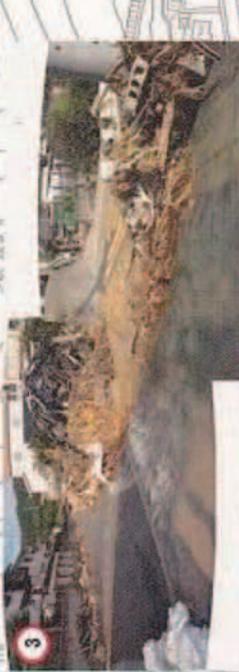
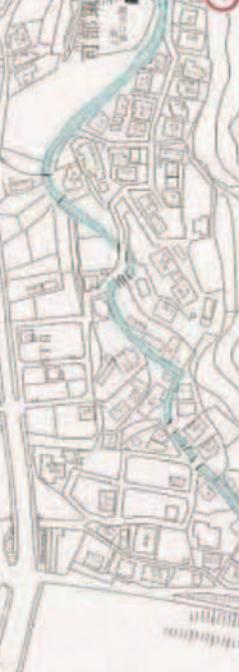
普通河川台川の復旧検討（災害復旧技術専門家の助言）

※ 最上流部は土石流  
対策の検討が必要

改良復旧の検討

築造工の検討

河道形状の検討

河川断面の検討

ボックス断面の検討

護岸構造の復旧

- ・ 別途上流部で土石流に対する対策が検討されるということで、当該河川の復旧は洪水への対策を検討すべき
- ・ 護岸崩壊や人家・農地浸食している区間については、河床安定・流速抑制のための落差工や河道線形を検討すべき
- ・ 河道の屈曲や河川断面不足で護岸崩壊している区間については、河川ボックス断面（市道安佐北3区96号線）の流下能力の検証を行った上で、断面拡大を含む改良を検討すべき
- ・ 現場の地形が変わる前に全線のビデオ撮影を行うことが望ましい。

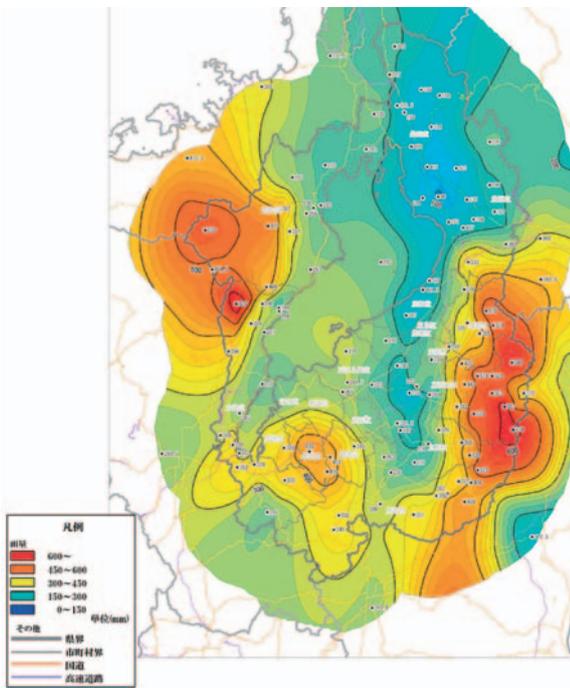
平成25年台風18号 48時間雨量分布図

9月13日に発生した台風18号は、滋賀県内では15日から16日にかけて豪雨をもたらし、16日5時5分には全国初の大雨特別警報が発表されました。大津市葛川では最大日雨量が360mm、最大時間雨量が62mm、連続雨量は635mmを観測し、また気象庁が滋賀県内に設置している12の雨量観測点の内、24時間は7点で、48時間では8点で観測史上最大雨量を記録するなど、県内の広範囲で戦後最大級といわれる記録的な雨量を観測しました。

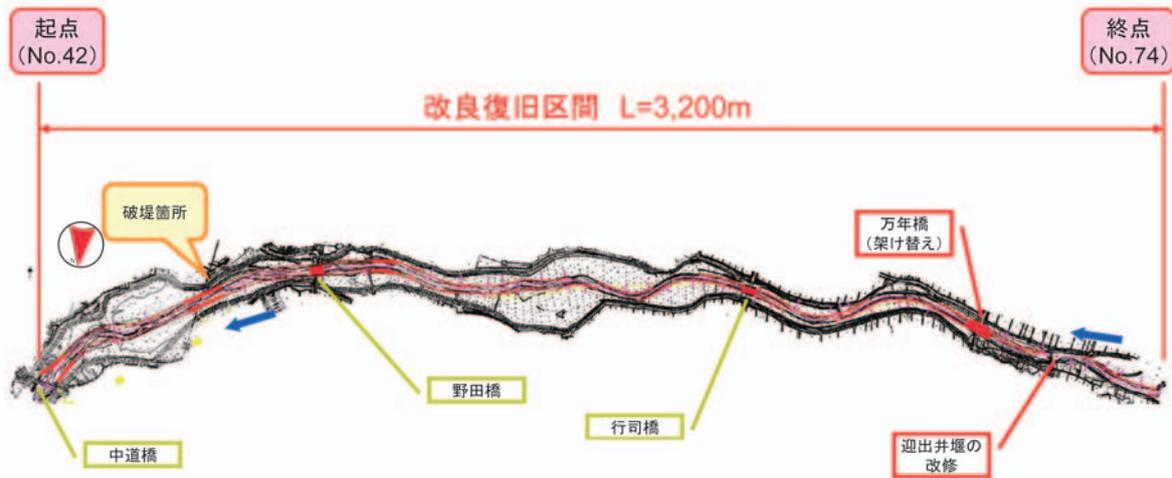
鴨川災害復旧助成事業 平面図

- ・事業費：18.7億円  
（うち改良復旧費 12.0億円）

- ・復旧延長：L = 3.2km
- ・工事内容：大型連節ブロック A = 22,066㎡  
コンクリートブロック積 A = 15,398㎡  
堤防補強工 L = 134m  
橋梁工 N = 1橋 ほか
