# 令和3年度 災害復旧促進全国大会

## 令和3年8月豪雨及び秋雨前線豪雨災害 北広島町の状況と復旧に向けての課題

広島県山県郡北広島町

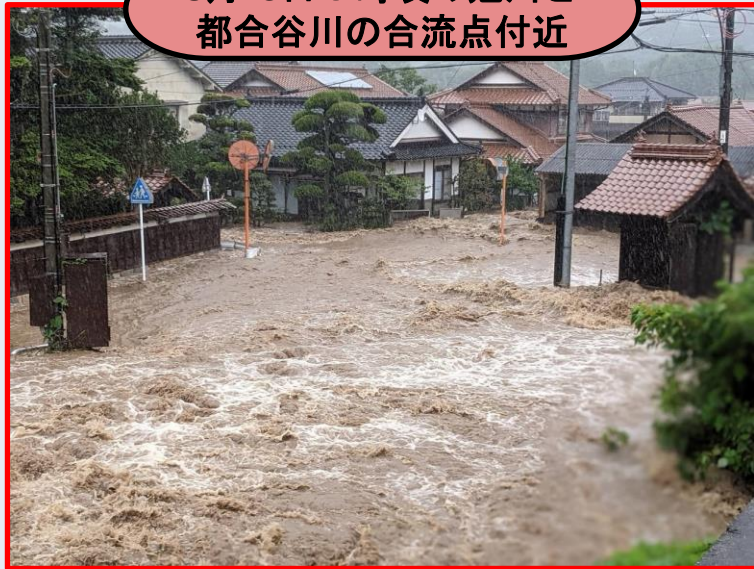
8月13日9時頃の冠川と  
都合谷川の合流点付近

越水約0.5m

河道堆積  
護岸崩壊  
町道洗掘  
付近一帯浸水

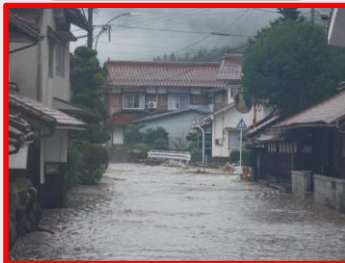
下の写真は別方向からの  
町道冠水状況  
(消防署救助活動時撮影)

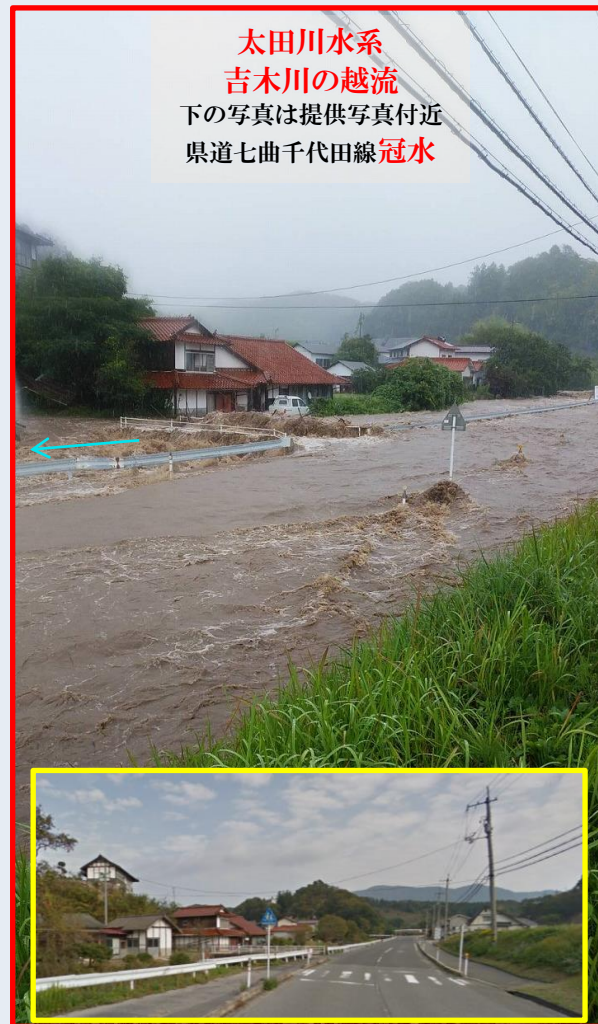
太田川水系  
吉木川の越流

下の写真は提供写真付近  
県道七曲千代田線冠水

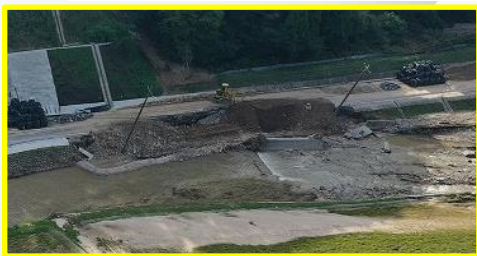
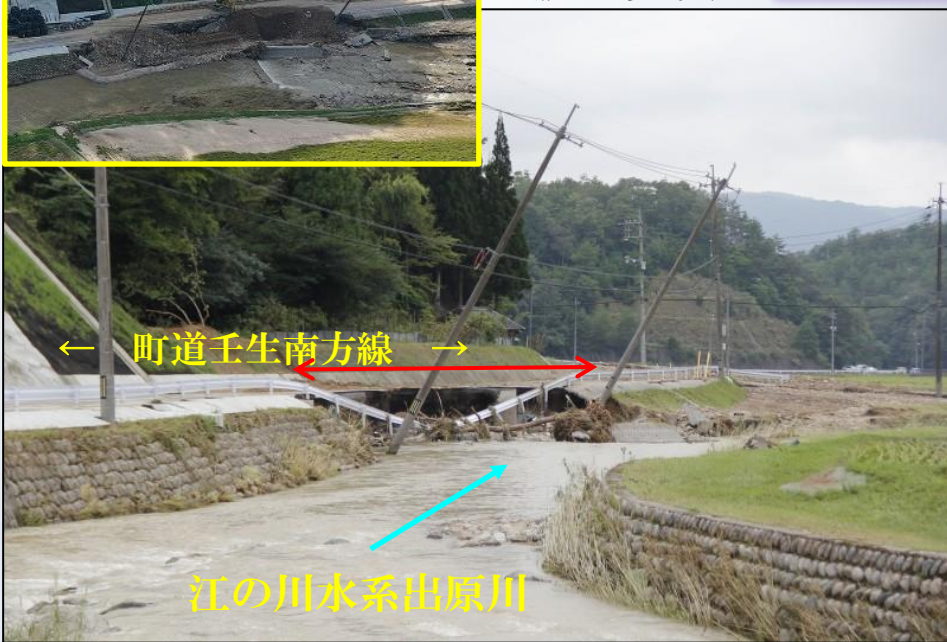
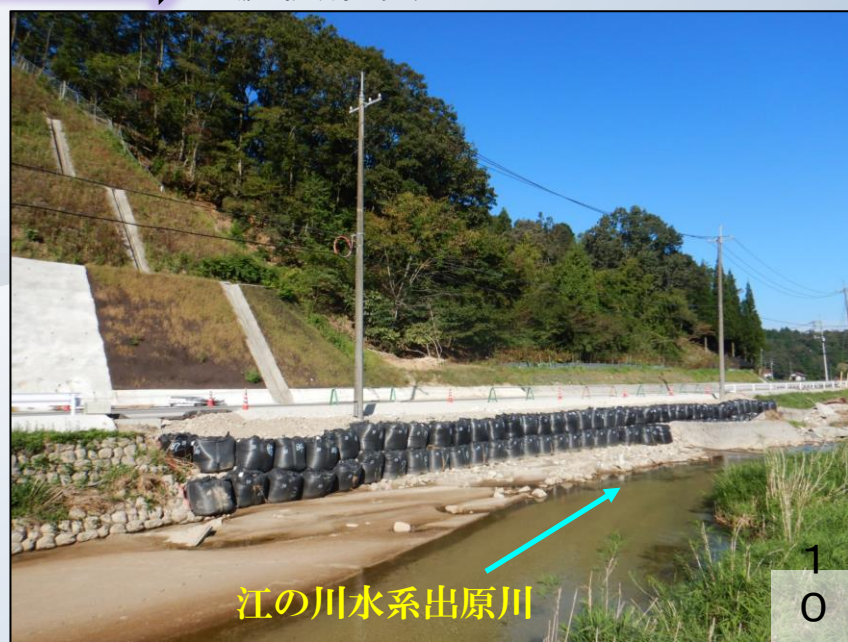
道路災害（町道壬生南方線） 出原川沿い （赤羽国土交通大臣視察被災箇所）  
道路流出 L=約30m 中国電力電柱2本斜倒 （大型土嚢による仮復旧）

被災直後

仮復旧後

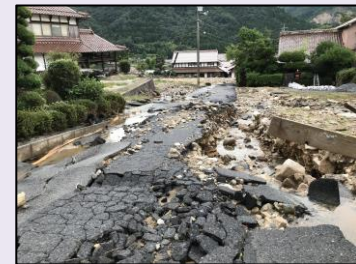
⑤ 町道洗掘・舗装損壊状況

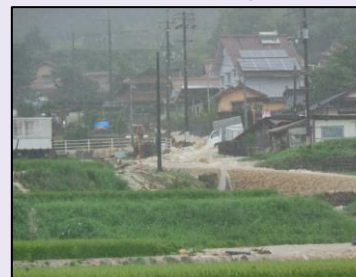
⑥ 被災当日の町道濁流状況

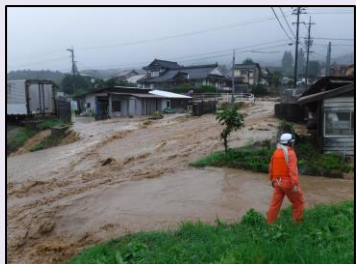
⑦ 当日救助に向かう消防職員  
道路冠水により農地等を経由し要救助者宅へ

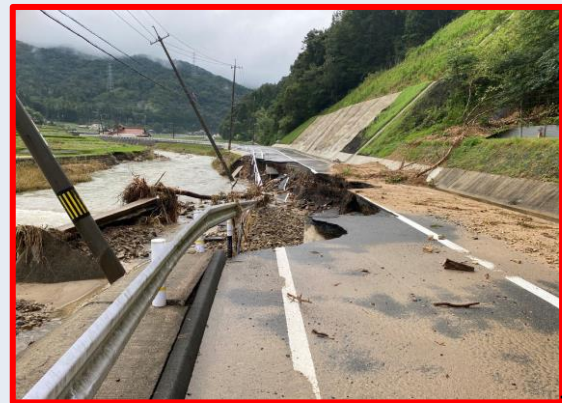
橋台裏の浸食箇所
