# 災害復旧技術専門家を宮城県大崎市に派遣

公益社団法人 全国防災協会

今回、通達に基づき宮城県大崎市に3名の災害復旧技術専門家を派遣し、復旧工法などについて技術的助言を行いました。

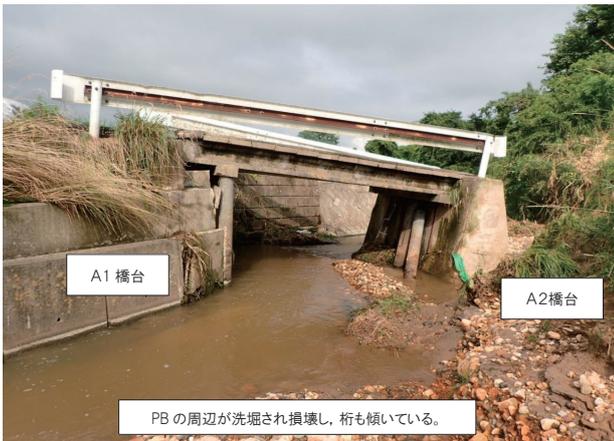
二級河川広長川に架かる市道前林線前田橋が被災

まず、事前机上打合せで、橋梁台帳の整備・法に基づく定期点検状況や補修有無、日々の管理状況について確認。次に、現地では、被災による橋梁の損傷状況（下部橋台の損壊・沈下による傾斜、上部工の損傷、護床工の流出、橋台前後の路面崩壊・土砂の流出、取付護岸基礎工の空洞化等）および各構造物の健全性について確認を行いました。また、残存構造物の再利用の可否についても確認を行いました。

前田橋の被害は、河川の流下能力を超える出水により、橋台基礎部の洗堀及び背面道路が流失し橋台の沈下・傾斜等が発生したもので、復旧にあたっては、河川条件を踏まえた復旧計画の検討が必要となり、その留意点等を助言させて頂きました。

- 下部工は水衝部における損傷や洗掘、背面土砂流出によるA2側傾倒、およびA1側土留が現状では死に体である。これに加え上部工は欠損やクラックが見られることから、橋梁としての再利用は現実的でないため架替を推奨。

また、河川の流心との位置関係や流下断面との関係をよく考慮して、被災原因を除去できるように復旧計画を検討すること。

- 河川管理者と協議しながら、河川計画や河川災との整合をとる広い視点で復旧をあげはかること。
- 河川管理者との協議により、河川条件等を速やかに整理し、事前協議を手戻りなく進めること。
- 取付護岸工は基礎部が洗掘を受け、水が走っており復旧が必要であり、その際必要に応じ護床工新設も含め検討すること。
- 橋台位置の検討において斜橋になる場合の取付角度に注意すること（最大75°程度）。

- 橋梁本体の構造の変遷を整理し、査定時の説明に備えること。
- 背後地利用状況を整理し、査定時の説明に備えること。
- 橋梁周辺（前後道路の現況幅員等）の測量も実施すること。
