# 災害復旧技術専門家を福岡県広川町、 福岡県うきは市、富山県南砺市に派遣

公益社団法人 全国防災協会

今回、通達に基づき福岡県広川町、福岡県うきは市、富山県南砺市に災害復旧技術専門家を派遣し、復旧工法などについて技術的助言を行いました。

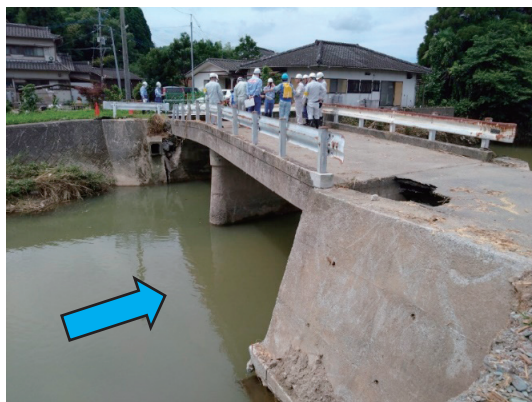
右岸から

① 町道松川原線松川原（まつがわはら）橋

構造：上部工・2径間、RC床板 下部工・重力式橋台、壁式橋脚 直接基礎

被災状況：左岸橋台被災、左岸側桁落橋、右岸橋台裏及び取り付け護岸被災等

- ・左岸橋台と左岸側上部工は死に体と判断できる。
- ・右岸橋台、橋脚、右岸側上部工に被災がないか減水後確認する。
- ・水道施設は、生きており移設再設置費用は申請できる。

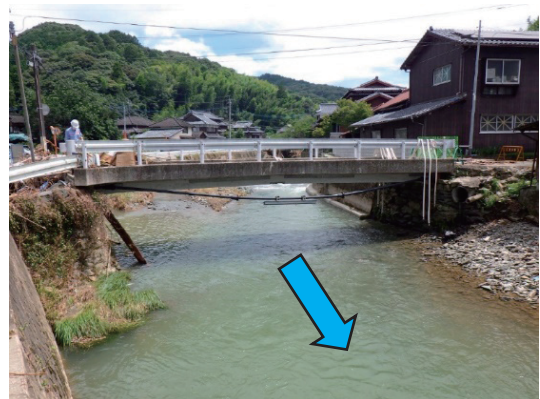
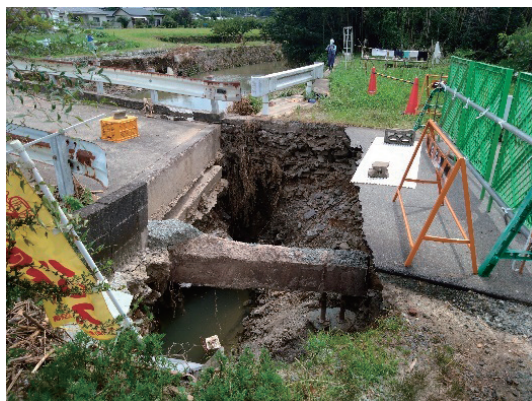
左岸橋台部

② 町道高山谷線 高山（こうやま）橋

構造：上部工：2径間単純RCT桁橋 下部工：A1、A2小橋台P1壁式橋脚 直接基礎

被災状況：左岸橋台被災、橋脚（流出）の被災、右岸橋台裏被災等

- ・左岸橋台被災（死に体）と橋脚の流出を確認、上部工は橋脚が流出しており死に体と判断できる。
- ・右岸橋台に異常がないか減水後確認する。
- ・流失した橋脚が増水により確認できないので減水後確認する。
- ・水道管施設は生きており、移設再設置費用は申請できる。

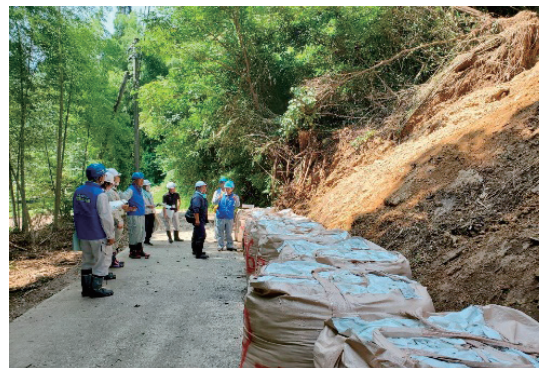
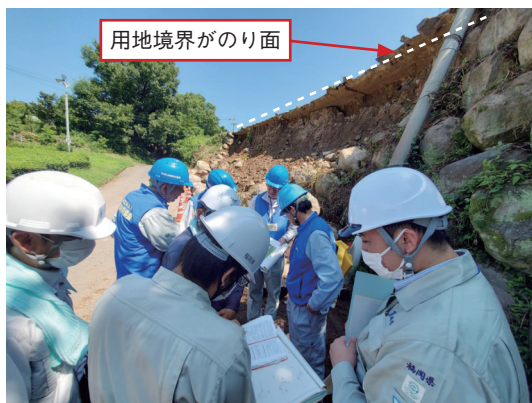
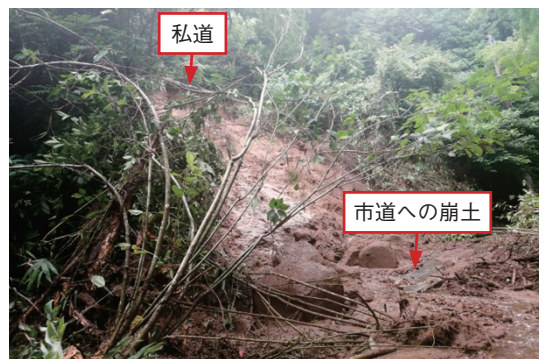
被災直後

② 市道尼ヶ瀬宮線

被災状況：道路のり面崩壊

- ・大型土嚢は、施工上必要ならば本工事として計上することが可能。（応急本工事）
- ・崩土除去は、応急本工事であり計上できる。
- ・のり面の復旧工法については、「のり面保護工選定フロー」に沿って検討する。
- ・上部の私道は負担法では復旧できない。

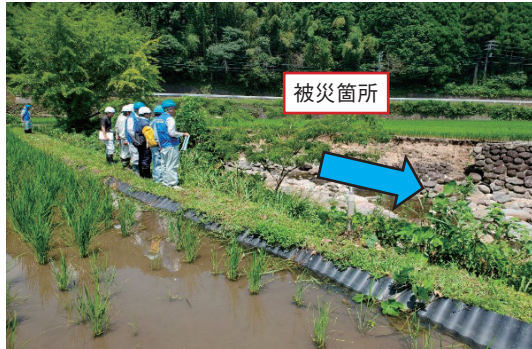
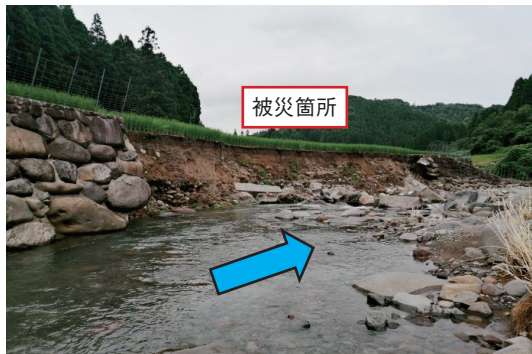
③ 筑後川水系普通河川持木川

被災状況：河川護岸崩壊

- ・被災原因は河床洗堀であり、復旧工法では根入れを十分確保する等で被災原因の除去を行うこと。
- ・被災箇所上流部に、河床洗堀して基礎工が露出している箇所があり対応を検討すること。

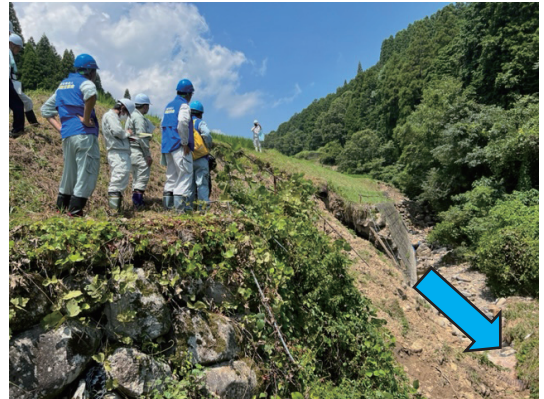
④ 筑後川水系普通河川多々羅川

被災状況：河川護岸崩壊

- ・被災箇所は、左岸側が低く河川災害の採択範囲は原則河岸高の 5 割程度以上の水位が必要であり確認が必要。

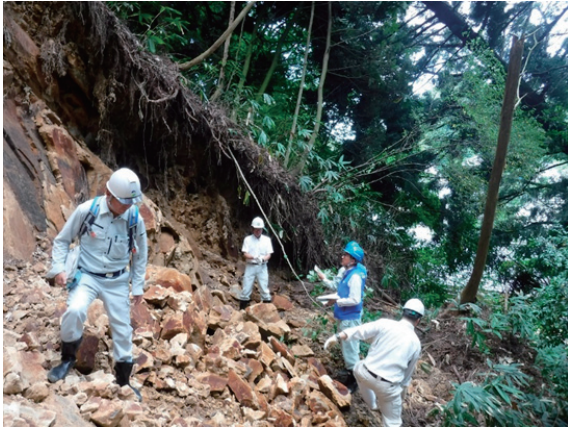
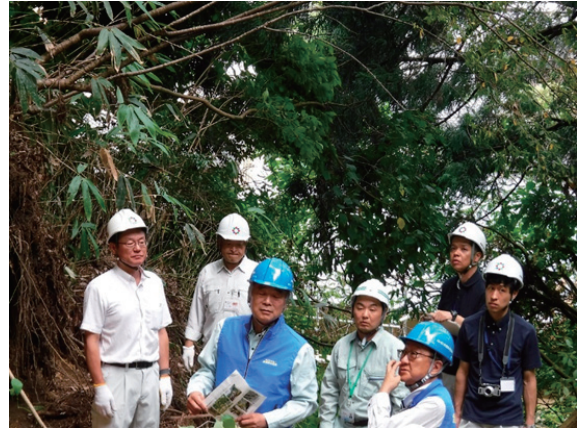
現地調査

令和5年7月12日夜、富山県で初めて線状降水帯が発生し、近傍の南砺高宮では時間雨量約90ミリを含む、記録的な大雨となった。この大雨により、急傾斜地崩壊危険区域の南砺市砂子谷では斜面が崩壊し、市管理の待受擁壁と落石防護柵を倒壊させ、背後の人家2棟を全壊させた。また、避難を呼びかけていた南砺市議が土砂に巻き込まれお亡くなりになった。災害直後調査に入った斜面防災対策技術協会の報告書では、泥岩が強風化した地盤であり、大雨が亀裂面に浸透し、亀裂や風化境界に作用する間隙水圧の上昇によって斜面を不安定化させたと記載されている。

- ・被災後調査、今回の現地調査とも湧水が無いので、地すべり災害では無いと思われるが、斜面の崩壊形状が地すべり的であるので、災害申請資料は地

すべりの申請を手本にまとめるのが良い（平面図は、確定を実線、推定を破線で表現し、頭部・側部・末端部の根拠写真を添付。横断はBr コア写真や頭部・末端の写真）。

- ・被災は待受擁壁だが、復旧は待受擁壁にこだわらなくて良い。被災状況から見て、法面での対策が主になるのでは無いか。安定勾配で切土+法面工、可能な勾配での切土+ロックボルト+法面工、現状斜面でのアンカーやロックボルト+法面工など、可能な対策案を経済性等で比較検討。崩落後の上部斜面や隣接斜面を含めた安定性を良く判断して対策工を選定する必要がある。
- ・法面での対策に加えて、従前の待受擁壁や落石防護柵を申請する場合は、二重対策では無いという理由と根拠を説明する必要がある。
- ・災害に関連した他の事業によって、災害箇所隣接斜面の対策を行うのであれば、それによって災害採択後に復旧工法が変更とならないように申請工法を決定する必要がある。
- ・道路が狭隘で崩壊土砂の運搬も厳しいとのことであるが、崩壊土砂の土質が良ければ一端崩土を除去した後、排水層を設けながら斜面下部へ盛土をすることで、残土の減量化、法面对策面積縮小といったコスト縮減につながる可能性はある。
- ・用地買収の有償・無償に係わらず、地権者の承諾を取っておくこと。
- ・崩壊した立木は応急本工事で計上することとなる。写真をしっかり撮った後、撤去することが望ましい。廃棄した数量も残しておくこと。
