災害復旧技術専門家を岩手県に派遣

公益社団法人 全国防災協会

○岩手県への派遣

3. 活動報告（支援・助言内容）

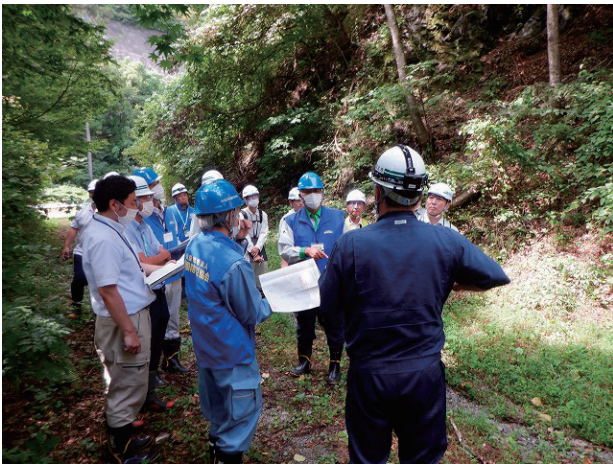
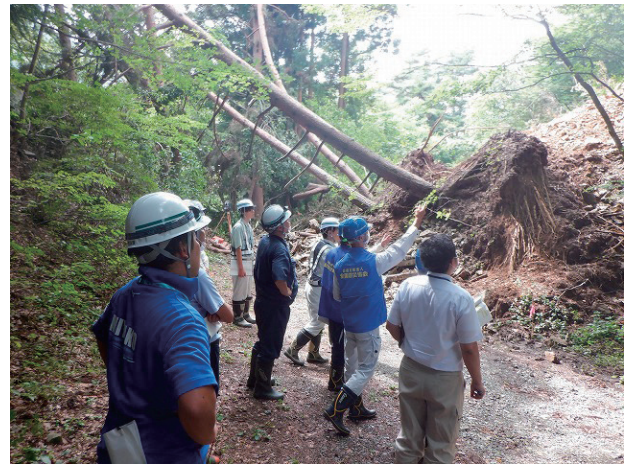
災害状況：時間100mm、24時間雨量500mmを越える記録的な豪雨により道路の法面崩壊、路面の浸蝕、流出の被災を受けている。

(1) 二級市道上摂待門沢線上摂待地内：道路の法面崩壊

・起終点の考え方について、擦り付けを考慮したうえで復旧延長を検討のこと。

・被災メカニズムや被災箇所の地形等を踏まえ、被災原因の除去に必要であれば排水工なども検討のこと。

・工法の選定については、災害手帳、道路土工指針

等に記載されている法面保護工の選定フローを踏まえた経済比較により説明のこと。

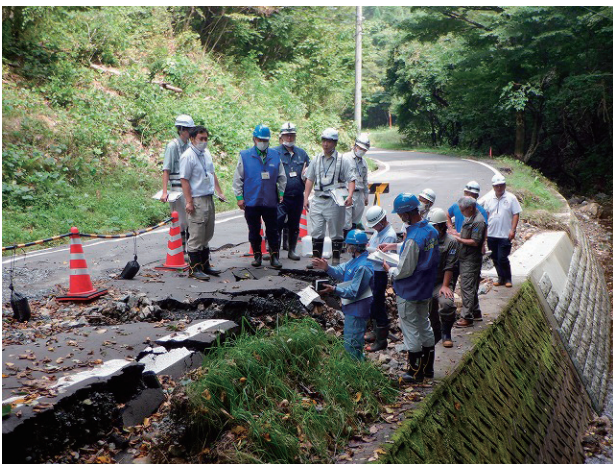
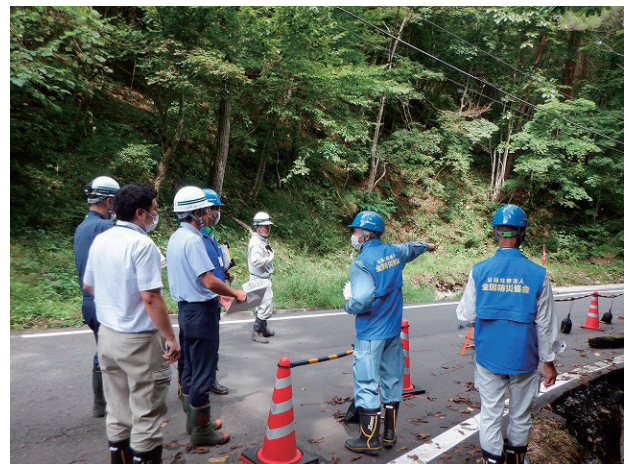
(2) 二級市道摂待刺柄摂待地内：路面の浸蝕、流出

- ・被災原因が道路を横断する管渠の通水能力を超える出水により道路が流出したものであり、管渠能

力について必要な通水断面の確保を検討のこと。

- ・極力健全な施設を活かした復旧工法を検討のこと。
- ・横断管の入れ替えを行う場合は必要最小限の管長となる(流路方向等を考慮しつつ冗長とならない)よう位置・角度を検討のこと。
- ・舗装の復旧について、表層だけではなくオーバーフローした流水により路盤も被災している説明を要するため、復旧範囲については路盤の被災状況を確認し説明できるよう整理のこと。
- ・施工時に全面通行止め不可であれば、工事中の迂回路についても検討のこと。
- ・舗装構成が説明できるよう、道路台帳や既設の断面を計測するなど準備のこと。

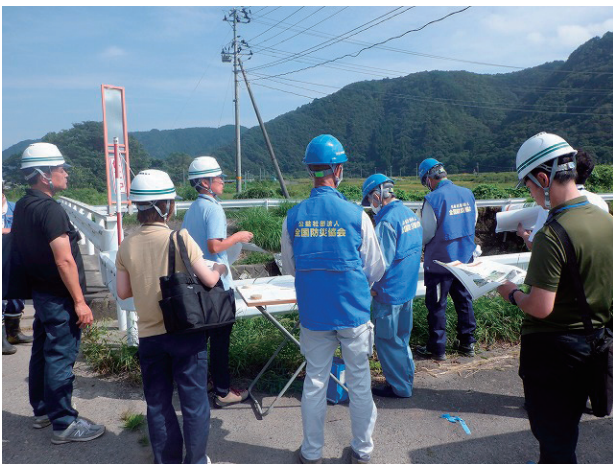
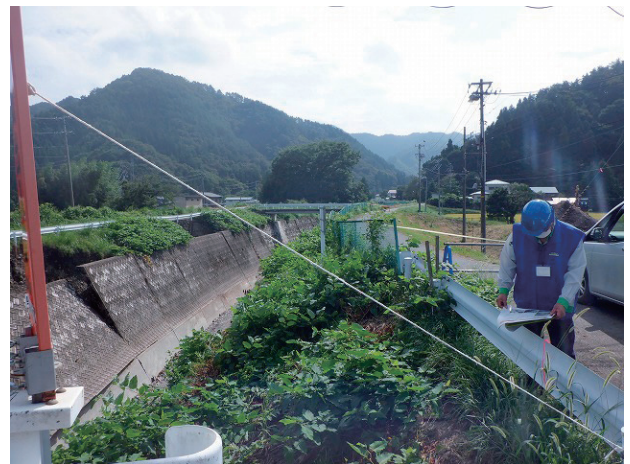
被災状況写真

- ② 岩手県管理 砂防設備 オノ神沢砂防流路工
 地先名：岩手県下閉伊郡岩泉町中里地内
 災害状況：時間100mm、24時間雨量500mmを越える記録的な豪雨により溪流保全工（流路工）の河床低下、護岸工倒壊、堤体盛土欠損の被災を受けている。

- ・河床低下による被災であることから、河床安定を図るため帯工を検討することについては問題ない。
- ・根固め工と帯工を両方計上するのは二重対策と思

われる。河床の安定を図るため終点部に設置している構造の帯工を一定のピッチで設置することで検討のこと。（3か所程度）

- ・既設ブロック積（混合擁壁）が基礎部についても被災があるか確認のこと。
- ・既設バック堤について、施工時一部開削することで、脆弱となるため施工性も踏まえ比較検討のうえ、既設堤防と同等の治水安全度を確保のこと。

なお、背後集落への影響もあることから応急工事に対応することについては問題なく、施工時に必要なものであるため応急本工事として申請しても問題ない。

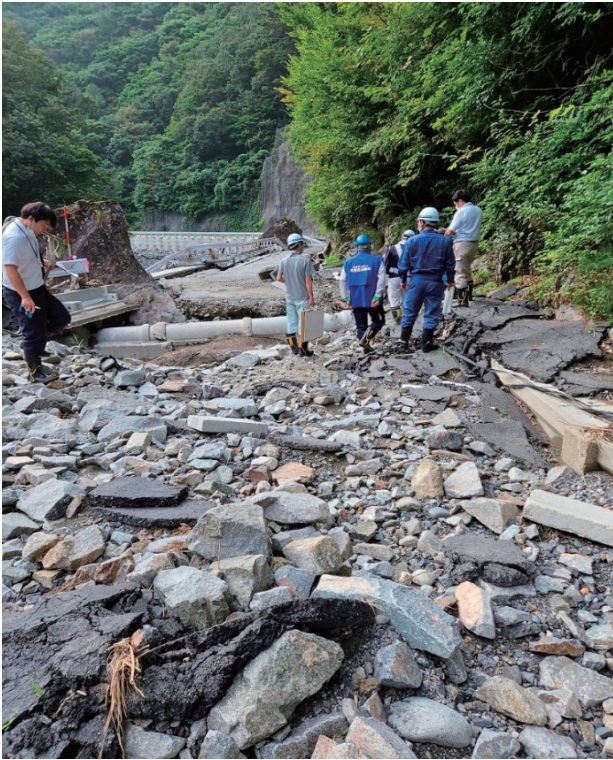
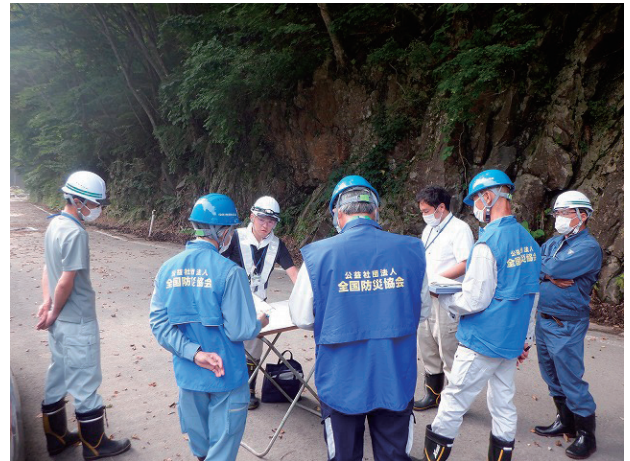
被災状況写真

- ③ 岩手県管理 一般県道安家玉川線
 地先名：岩手県九戸郡野田村根井地内
 災害状況：24時間雨量179mmを記録する豪雨により二級河川安家川が増水し、溢水により舗装、路盤の流出や側溝、防護柵損壊の被災を受けている。

- ・被災原因が河川が増水による舗装流出ということであるが、被災原因の除去として、既設護岸が被災により護岸としての機能を有しているか確認（死に体の判断）のうえ、対策工法を経済比較の

上検討のこと。

- ・周辺に適当な迂回路がない等により冬期前に全面通行止めを解除しないといけないものであれば応急工事を検討のこと。（応急本工事として検討）
- ・道路幅員については現況より狭くなるのは機能低下となるので留意のこと。
- ・道路自体を嵩上げするのは改良となってしまう、災害復旧（国費）として対応するのは困難。単独費の充当などを検討する必要がある。
- ・施工時の瀬替え等仮設工についても検討のこと。
