令和4年度 災害復旧促進全国大会

～ 8月豪雨の被害状況と復旧に向けた課題～

新潟県 関川村

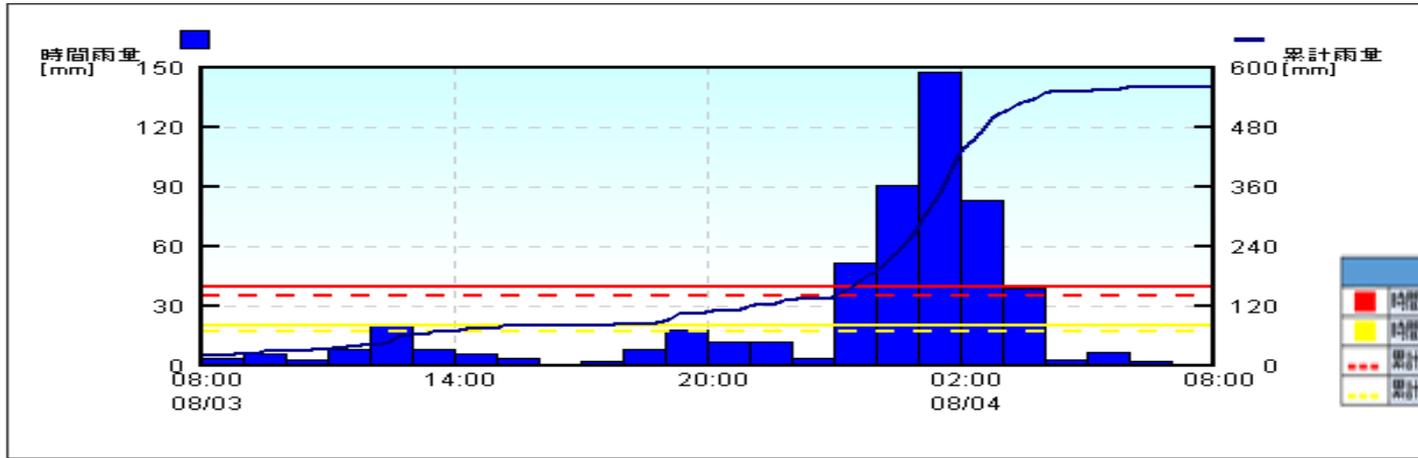
雨量観測所
(気象台)
関川村下関

- ・ 10 mmから20 mmの降雨で、3日22時には累計120 mmとなっていた。
- ・ 3日深夜から大雨となり、観測史上最高値となる148 mm/hを観測し、総雨量は560 mmを超えた。（国交省観測では、161mm/h）

観測データ (08/03 09:00-08/04 08:00)

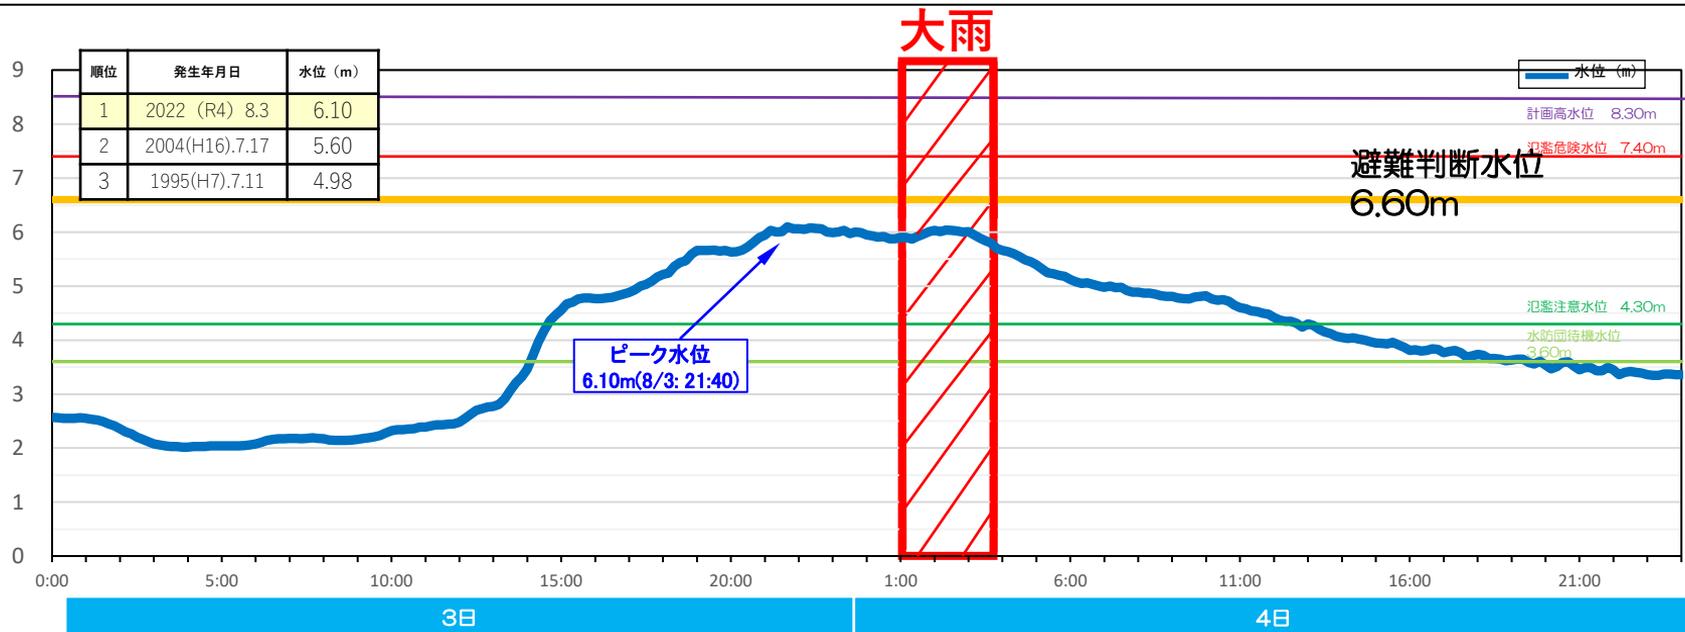
降雨の状況② 荒川の水位

- 荒川の水位は、21時40分に6.1mとなり、過去最高値となった。
- その後はほぼ安定し、避難判断水位までには達しなかった。

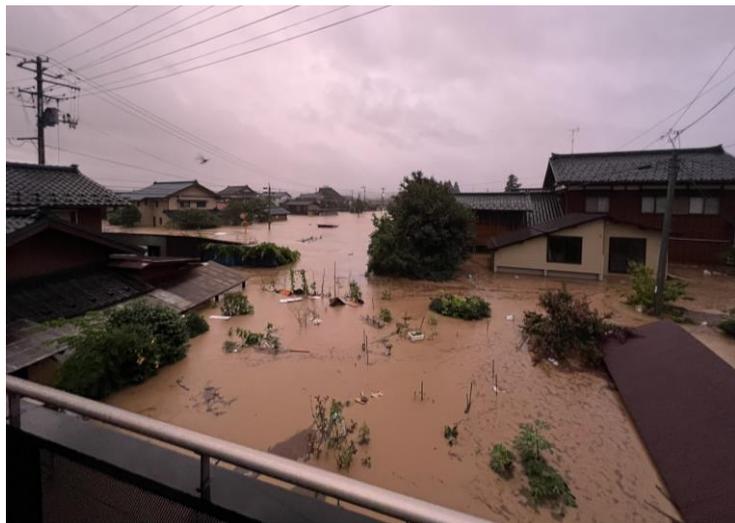
- ・ 75世帯中73世帯が床上浸水の被害。
- ・ 排水ポンプ車は、1台が夜間から稼働。追加要請車は、危険なため現地入りを断念。
- ・ 3日夜間以降に浸水が進み、自主的避難や垂直避難で難を逃れた。
- ・ 主な原因は、太田沢川及び前川の溢水による内水氾濫。

浸水した高田集落

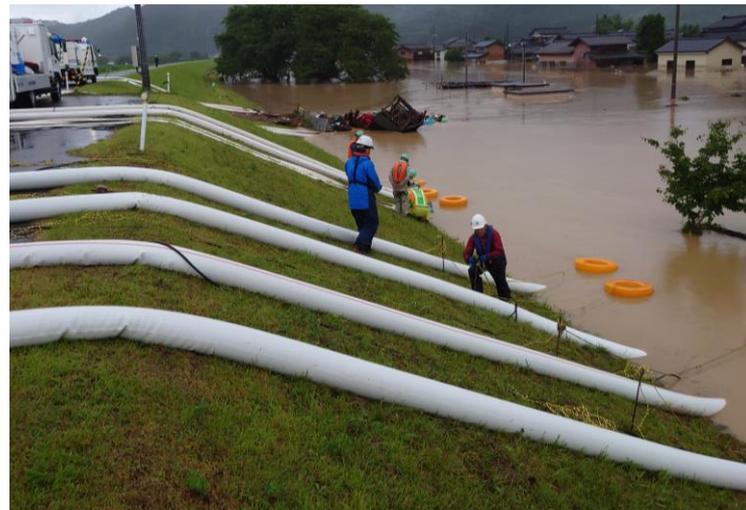
排水ポンプ車による排水作業

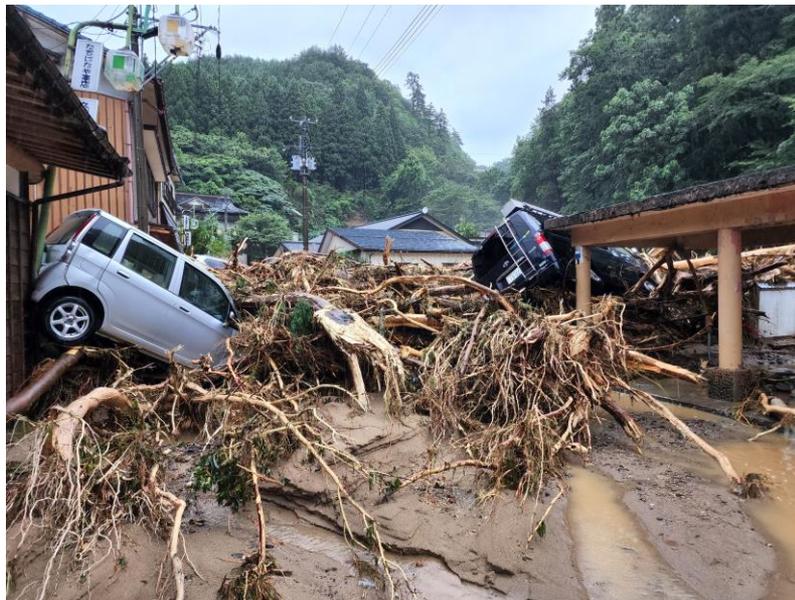
- ・ 沢から流出した土石流により、温泉旅館を含む7件が被害を受けた。
- ・ 土砂災害警戒情報を注視していたものの、事前予告は困難であったが、自主的な垂直避難によって人的被害が避けられた。

土砂流出した湯沢集落

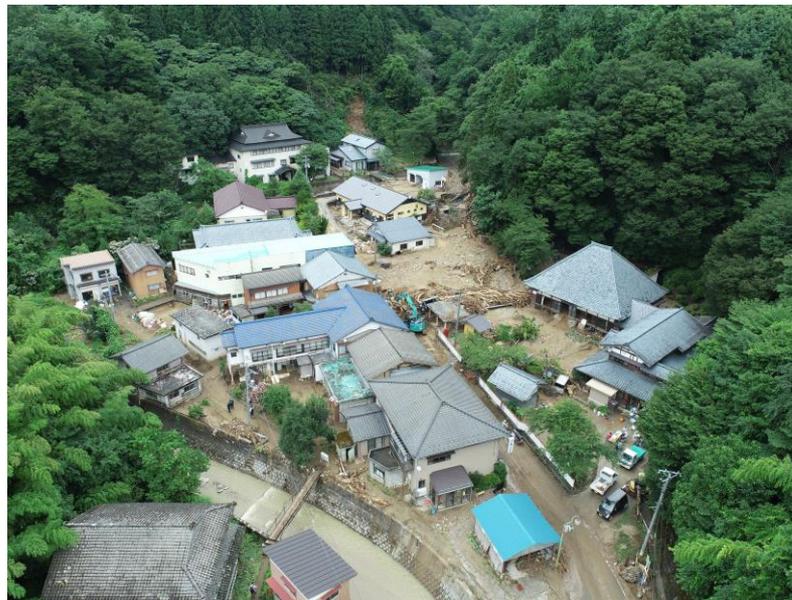
土砂に覆われた湯沢集落

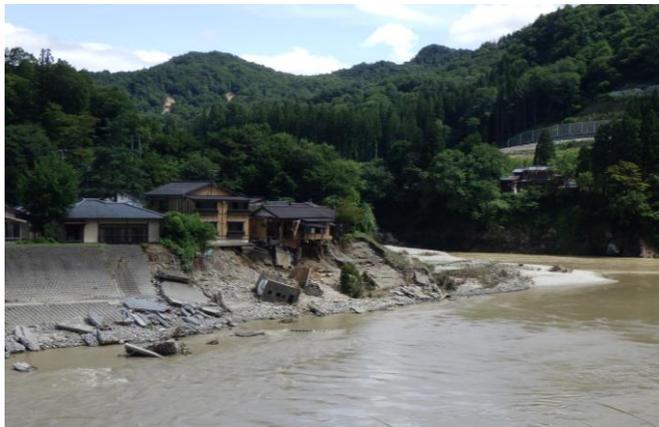
崩壊した荒川護岸
(鷹の巣温泉旅館)

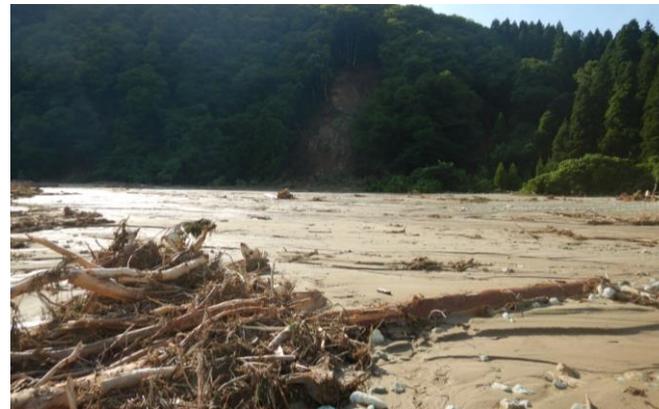
田んぼ一帯に
土砂が流入

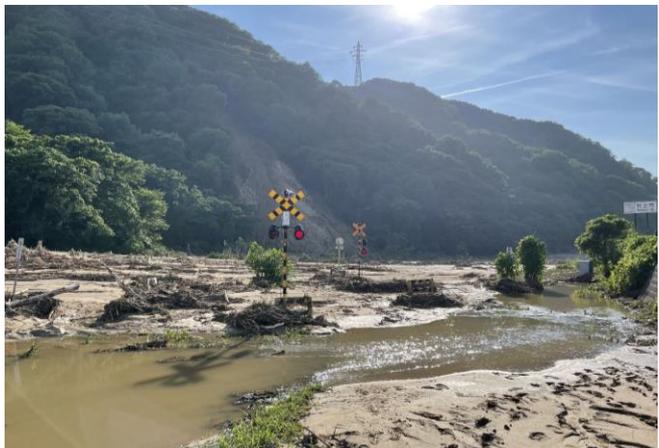
壊滅したJR米坂線
復旧は未定

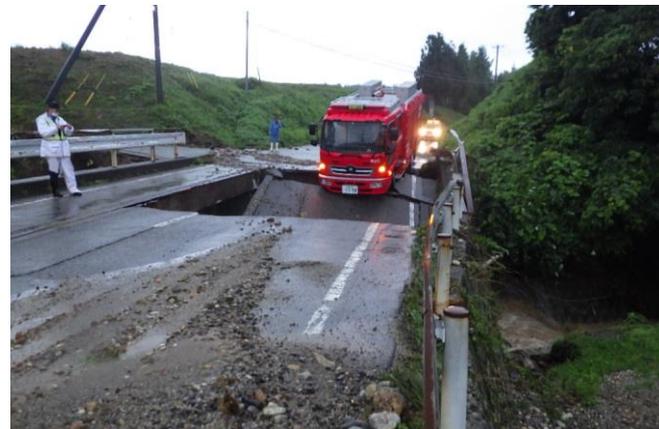
崩壊した橋りょう
