災害復旧事業によせて

平成19年8月 台風5号災害復旧事業によせて

大分県由布市長
首 藤 奉 文

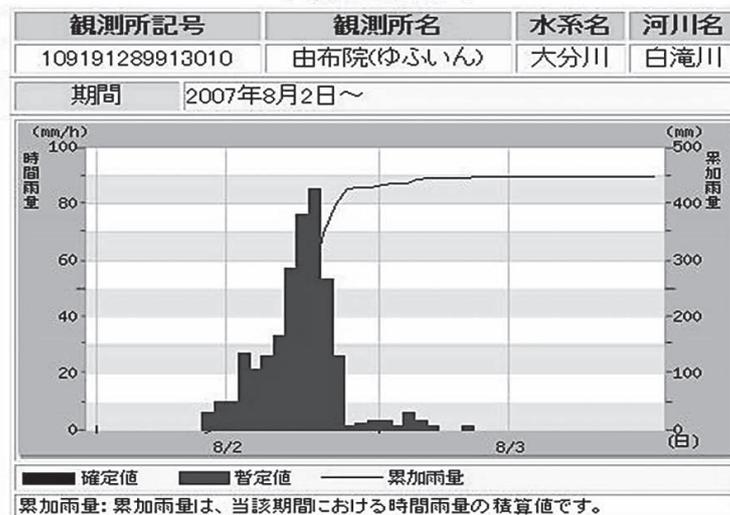
時間雨量図

平成19年8月2日、台風5号は大分県を直撃、由布市のシンボルである秀峰由布岳を中心に湯布院地域では、17時から21時までの5時間に亘り304mmの豪雨を記録しました。

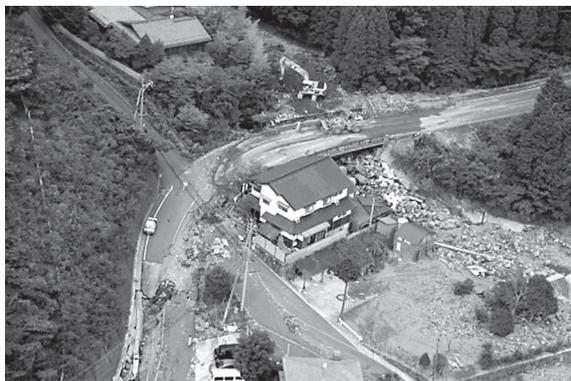
土石による河川堰き止め状況

急峻な地形に短時間での集中豪雨を受け、20時頃に由布岳が山腹崩壊を起こし樹齢50年前後の杉・檜等が土石と混じり押し流され一瞬の間に河川を堰き止め、交差する県道が流路と化し、県道はえぐられ甚大な被害をもたらしました。河川の沿道は湯布院屈指の観光ポイントで宿泊施設の密集する地域であります。河川幅は7m前後、護岸高2.5mと河川断面が狭小であるため、本来の流路であれば流量超過は明白でありました。しかし、県道が河川と化したために土石流が分散され、道路の被災のみで済んだことは不幸中の幸いでした。

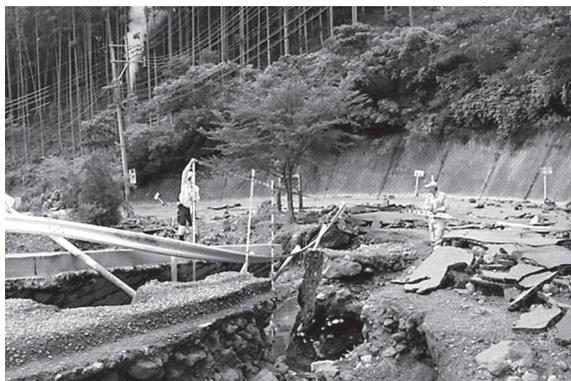
県道路面流失状況
