災害最前線

静岡県浜松市天竜区春野町杉（門島地区）で発生した地すべりから得た教訓

静岡県交通基盤部土木防災課

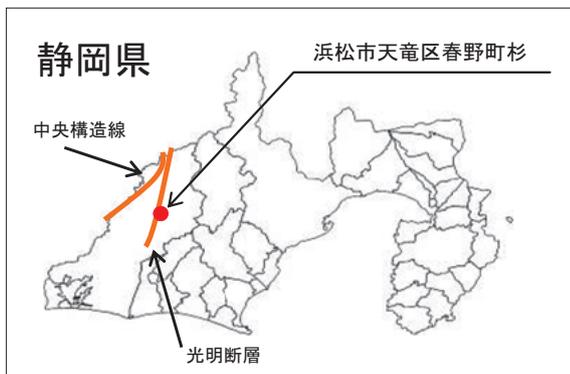
図－1 地すべり発生箇所

浜松市天竜区春野町杉（門島地区）は、浜松市中心部より北東約40kmの山間部にあり、緩斜面には、茶畑が広がるのどかな人口約300人の集落である。地質は四万十帯犬居層群の頁岩及び砂岩から成り、中央構造線と光明断層に近接しているため、破碎を受け強風化した脆弱な地層が分布している。（図－1）

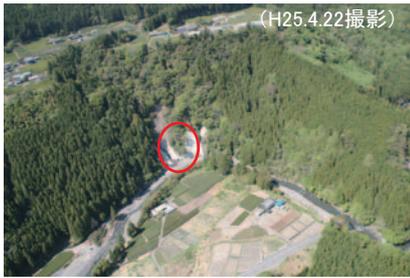
写真一 1 崩壊発生前

(H25.4.22撮影)

過去の河川災害
 (23災27号)台風12号
 護岸決壊 L=56.6m
 (23災15号)台風15号
 護岸決壊 L=11.7m
 ↓
 (24災57号)台風4号
 内未成被害 L=68.3m
 ↓
 今回
 地すべりに伴う埋塞

当該地すべり箇所は斜面上部を流れる一級河川杉川では、度重なる河川災害が発生している。平成23年台風12号が原因で既存護岸L=56.6mが決壊した。その後、同年の台風15号が原因で隣接区間の護岸L=11.7mが増破し、平成24年台風4号で工事中に再度災害が発生し、内未成として査定決定され、その後、本年5月末の完成を目指し施工中の3月末に護岸上部斜面に変状が確認された。工事中の作業員の安全を最優先と考え、工事休止を指示した直後の4月23日から断続的に7回の崩壊が発生し、累計で7万5千㎡が崩落し、施工中の護岸全てが埋塞した。（写真－1～5）

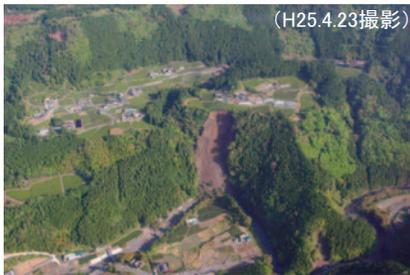
写真一 2 1回～4回目の崩壊発生後

(H25.4.23撮影)

崩壊状況、規模
 4月23日
 4時20分 1回目
 4時30分 2回目
 河川閉塞
 6時39分 3回目
 15時55分 4回目
 上W=80m, 下W=80m
 H=90m, D=20m, V=5万m³

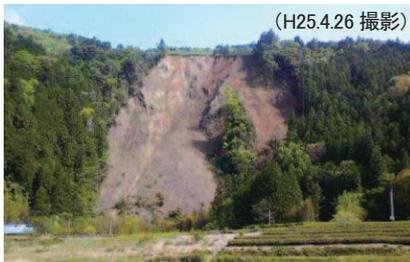
写真一 3 5、6回目の崩壊発生後

(H25.4.26撮影)

崩壊状況、規模
 4月25日
 22時13～28分 5回目
 W=30m, H=60m, V=1万m³
 4月26日
 21時16～35分 6回目
 W=40m, H=約60m, V=1万m³

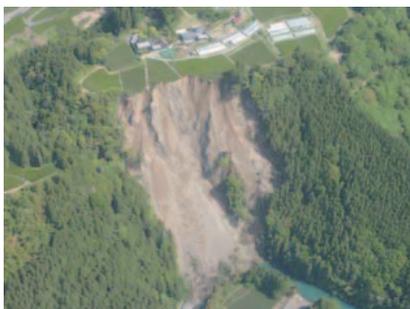
写真一 4 7回目の崩壊発生

崩壊状況、規模
 5月1日
 21時20分頃 7回目
 W=30m, H=60m, V=5千m³
 最終的な崩壊状況
 W=160m, H=150m, D=15m
 V=7万5千m³
 一般被害
 農地:茶畑(面積0.5ha)

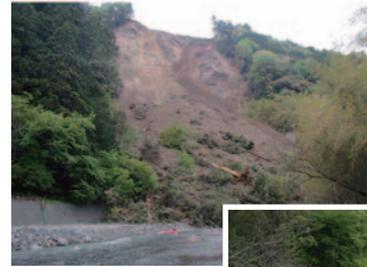
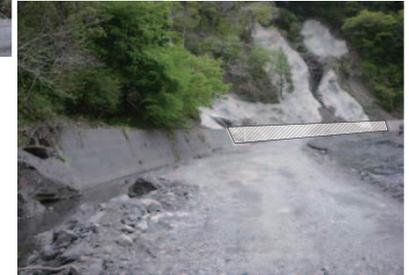
写真一 5 H23 河川災害工事を一時休止した矢先の崩落。白部分は仮設モルタル吹付・破線は護岸未施工部

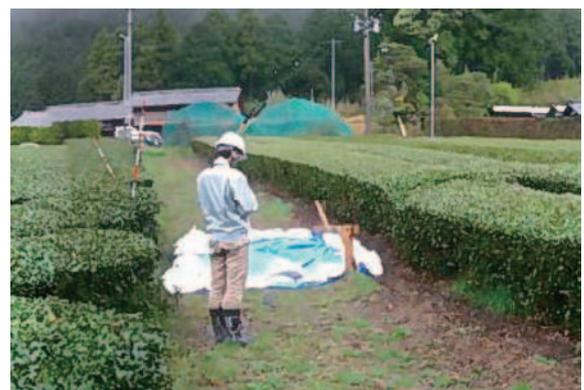
写真一 6 抜き板による監視(3月25日)

斜面上部の茶畑耕作者から3月21日、「地面に地割れがある」との通報が浜松市危機管理課を経由し、県浜松土木事務所天竜支局へ寄せられた。県職員による現地的事象・規模を確認するとともに、当該箇所斜面上部で施工中の河川災害復旧工事の継続を見定めるために、「光波による動態観測」及び「抜板の変位観測」を実施した。(写真一 6)

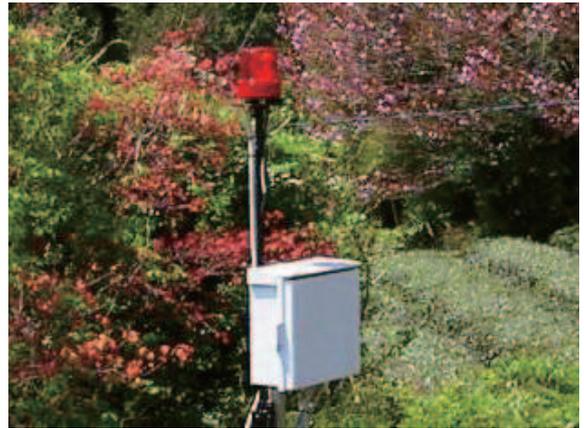
写真-7 計器に異常値が確認された場合、住民や農耕作者へ赤色灯で発報

上部地すべりは、地盤伸縮計、パイプ歪計、孔内傾斜計、移動杭等の計器監視に加え、斜面下部では、WEBカメラによる映像配信、仮排水路内の水位計のテレメーター化、登録者への緊急メール自動配信システムの構築、注意喚起用の赤色灯を設置するなど24時間の監視体制を継続している。(図-2、3、写真-7)

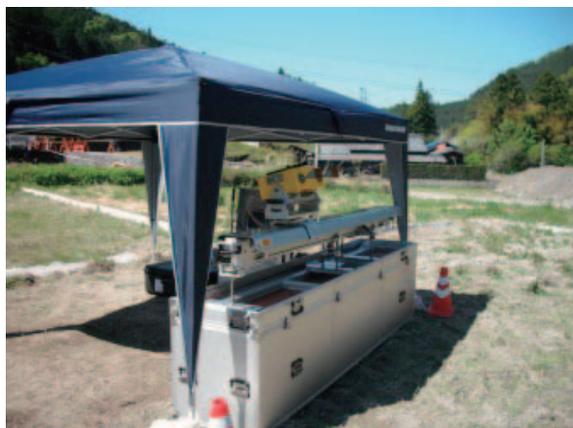
写真－8 合成開口レーダーはmm単位の変動も把握が可能。詳細なデータを県・市へ提供を受けた

| | 情報提供 | ・地上型合成開口レーダー観測（4/29～5/16：延べ18日間） ・空中レーザープロファイラ測量により崩壊土量算定（被災前、5/3） ↓ 重ね合わせのLPデータより、崩壊土の算定及び対策工法用平面図に採用 |

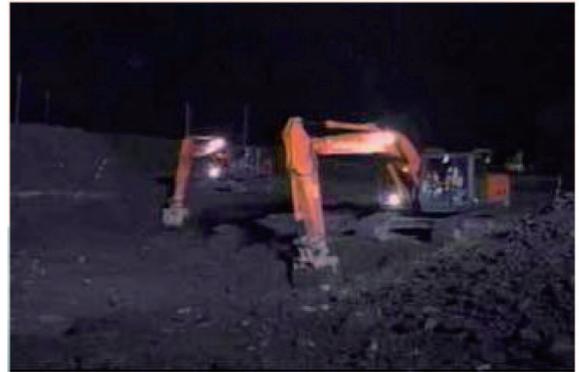
写真一12 国土交通省の照明車を借用し昼夜問わず、7台のバックホウで1万6千㎡を15時間で掘削を完了させた

4月23日に発生した地すべりによって、崩壊斜面下部を流れる杉川の約8割が閉塞し湛水を確認したため、県は応急対策として仮排水路工（L=230m、W=20m、D=2m）を実施した。工事は地元建設業者の昼夜問わない頑張りで、発生から15時間で完成し、翌日の降雨が観測（直近の川竹測候所：11mm/h・累積74mm）されたが、仮排水路により安全に流下させることができた。（写真一12～13）

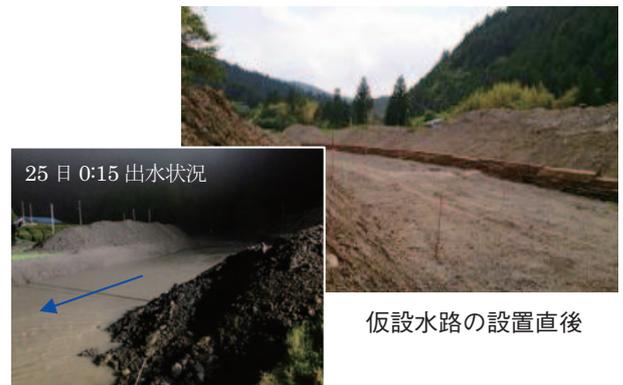
写真一13

25日の通水状況

仮設水路の設置直後

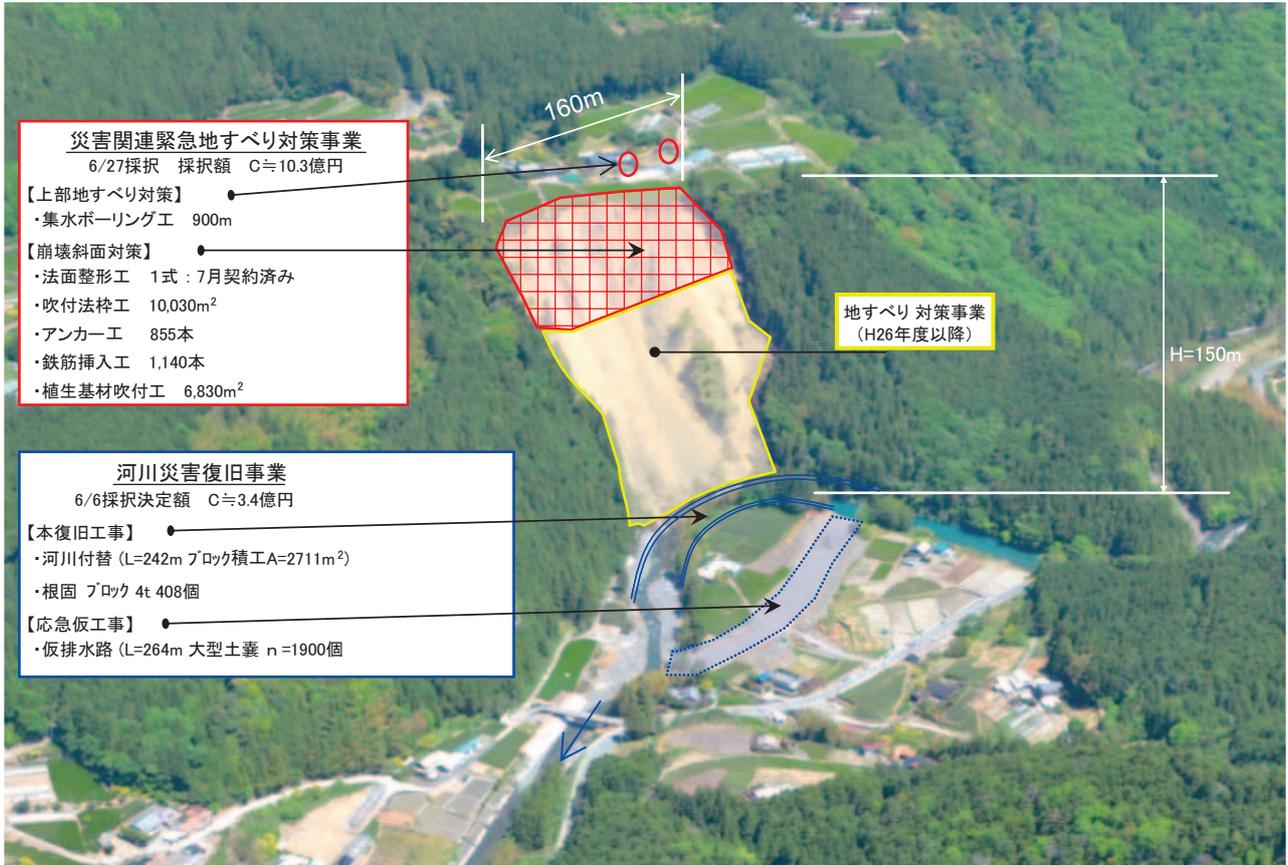
「地すべり対策事業—河川復旧事業」との位置関係 立面図

- 河道線形の大幅な改変は、未被災区間に新たな水衝部を形成し、水理特性に影響を与え易いことから最小限に止める。
- 斜面上部の不安定土塊が崩壊した場合、河川へ影響を及ぼさない位置(「粒状体モデル」など崩壊シミュレーション結果)までシフトする。

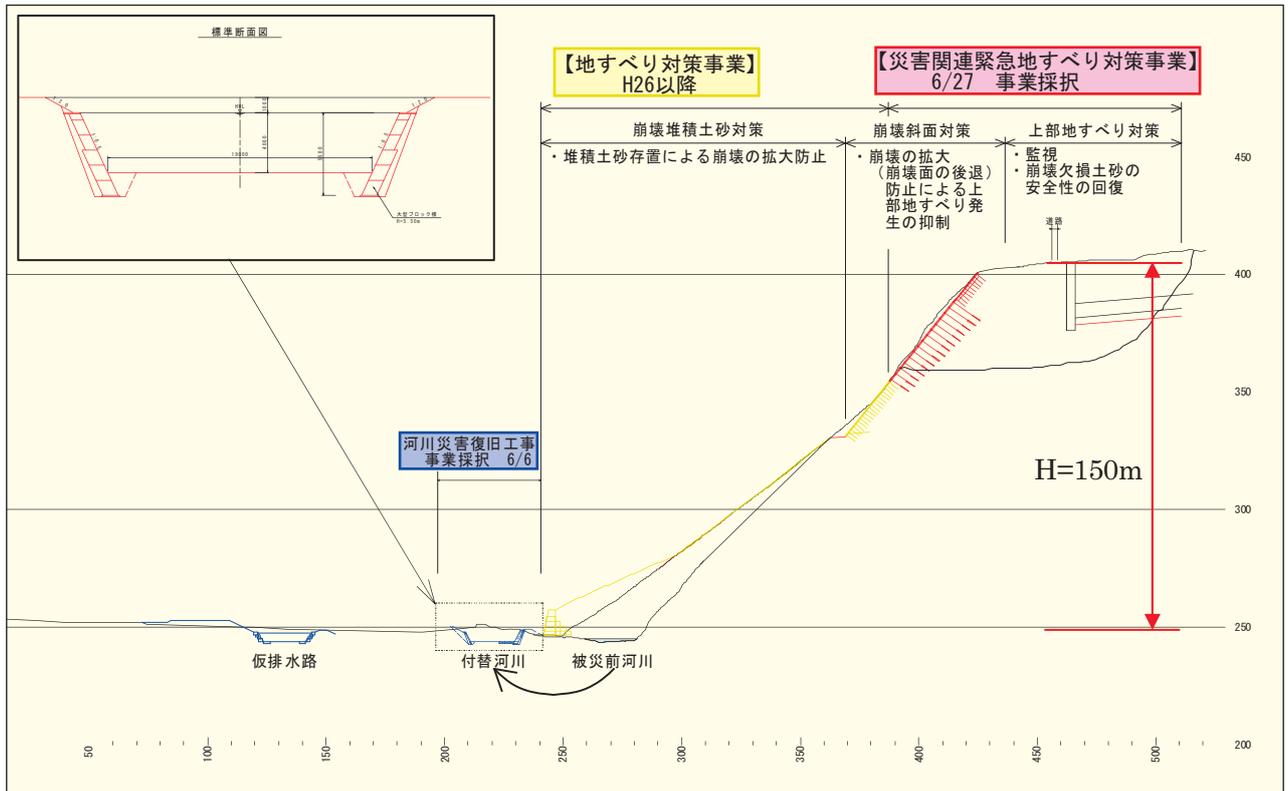
「地すべり対策事業—河川復旧事業」との位置関係 横断面図

- 河川整備計画との整合性を図り、現況河道(埋塞区間)の流下能力を確保した。
- 超過洪水が発生した場合、護岸背後の堆積崩土の影響を極力避けるために、湾曲部の水位上昇を考慮した護岸高とした。
- 河川の付替え位置での河道特性(河床粒径、洗
