# 近年の頻発化・激甚化する豪雨災害に対する 大分県の実践について

大分県土木建築部河川課 防災調整監 やまぐち まさよし  
山口 政義

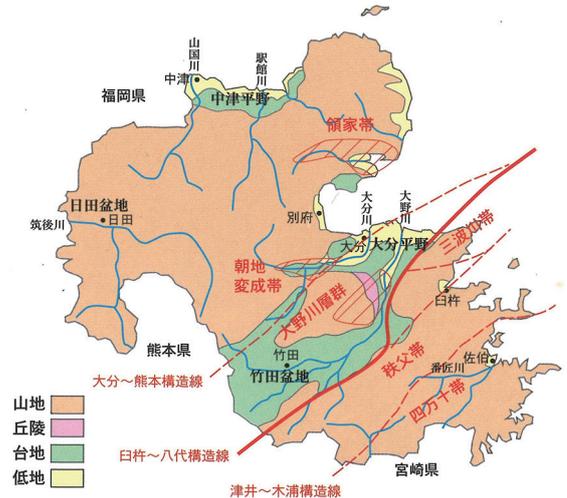
図-1 地形と地質

本県の地形的な特徴としては、県北部の耶馬溪に代表される開折地形、久住、飯田の高原地形、祖母傾の山岳地系、そして大分市佐賀関から南は佐伯市蒲江に至るリアス式海岸地形などがあげられます。

地形的には、極めて古いものから、様々な時代の地層が揃い、加えて火成作用、変成作用に多くの特色があり、さらに地殻変動の変化にも富み、それらが集約されて多彩な地質分布を呈しています。

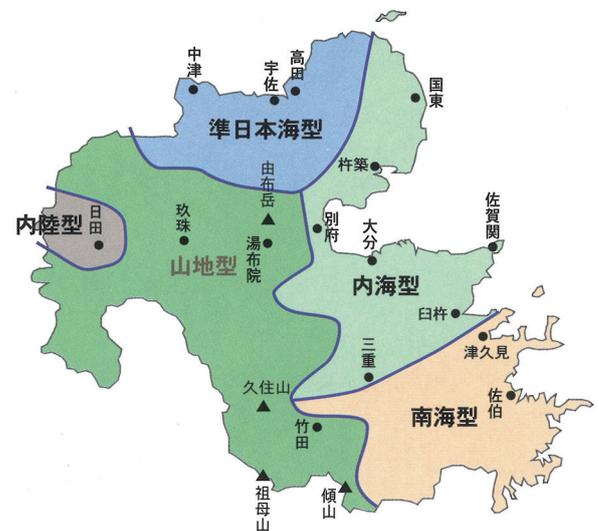
図-2 気候区分

風は、全体的に弱く年平均2～3m/sで、冬は北西、夏は南西の季節風が卓越しています。特に夏から秋にかけては、台風の通過により地域的に著しい被害を受けることがあります。本県の地域的特性を大別すると次の五気候区に分けることができます。

- ①内海型気候区                      ④山地型気候区
- ②準日本海型気候区              ⑤内陸型気候区
- ③南海型気候区

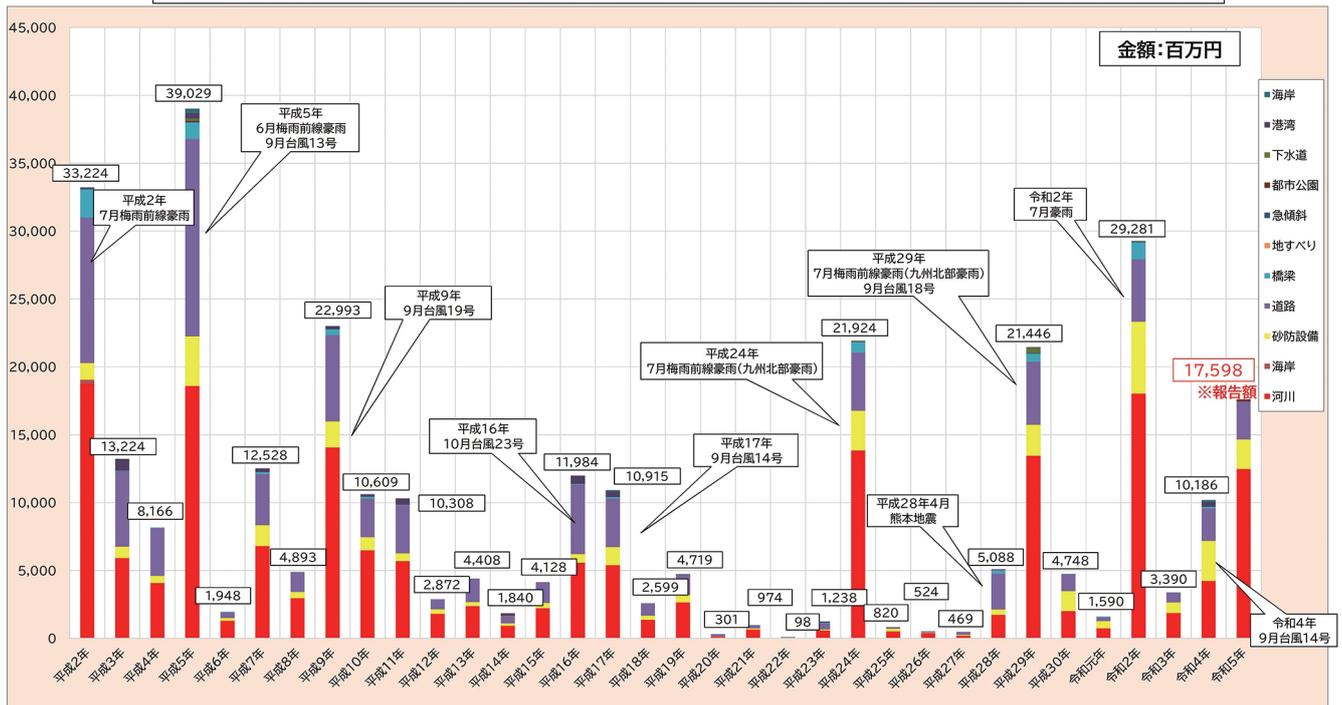
図-3 災害査定決定額経緯(平成2年～令和5年)

大分県災害復旧事業費 査定決定額経緯(平成2年～令和5年) 県+市町村

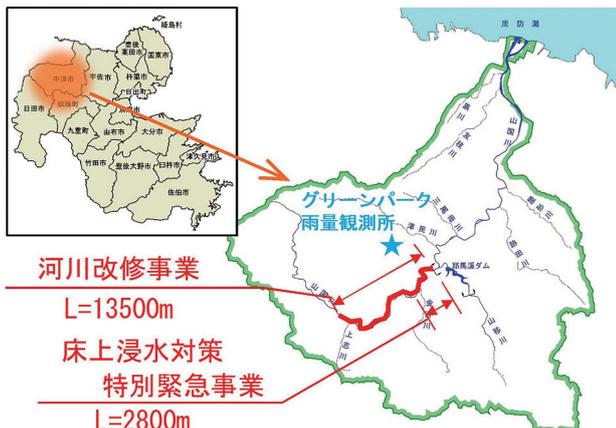
図-4 山国川 位置図

山国川の県管理区間において、平成24年7月九州北部豪雨を契機として、床上浸水対策特別緊急事業（H30完了）及び河川改修事業（実施中）により河道拡幅や橋梁の架け替えなどの改良復旧を実施しました。その効果は、床上浸水対策特別緊急事業を実施した下郷地区において、平成24年7月と比べて浸

水位が1.5m低減するなど、事業区間において浸水家屋が大幅に減少しています。

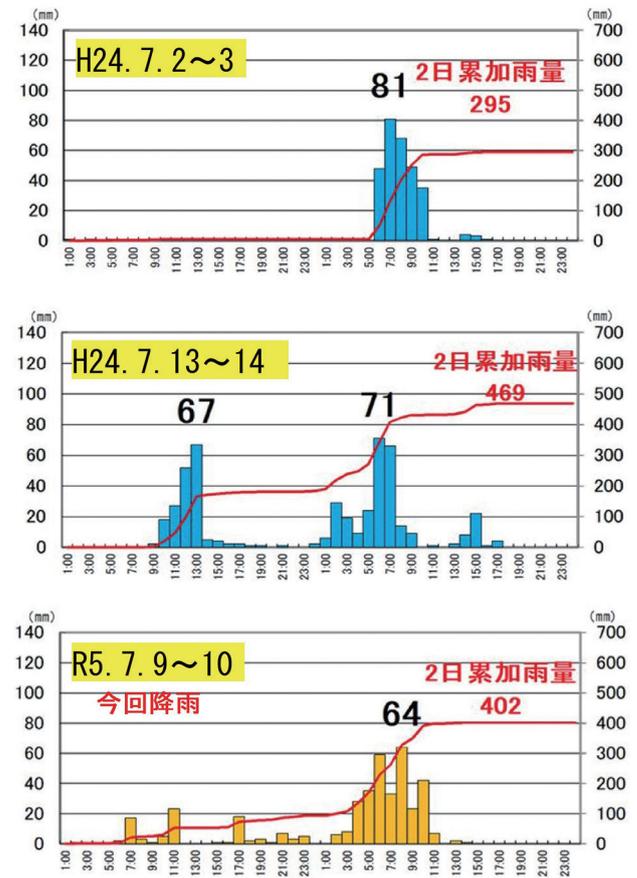
図-5 H24・R5 観測雨量比較

今回の梅雨前線豪雨による大雨は、平成24年7月九州北部豪雨及び平成29年7月九州北部豪雨と同規模の雨量を観測しております（中津市グリーンパーク雨量観測所で1時間64mm、2日雨量で402mmを記録、日田市上宮山雨量観測所で1時間76mm、2日雨量で472mmを記録）。

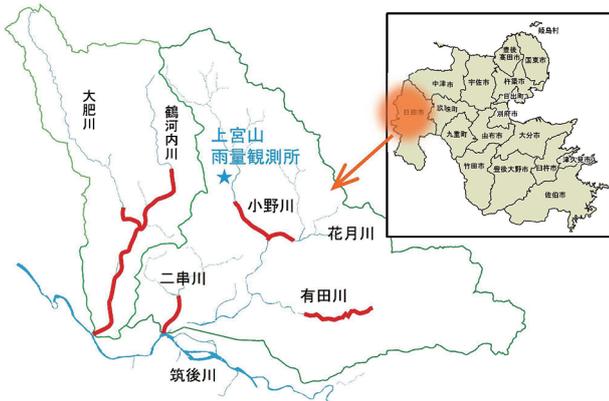
図-7 日田圏域 位置図

日田圏域では、平成24年7月九州北部豪雨及び平成29年7月九州北部豪雨の2度の記録的な豪雨被害を受け、河川災害復旧等関連緊急事業（R4完了）、河川等災害関連事業（R2完了）及び河川改修事業（実施中）により河道拡幅や橋梁の架け替えなどの改良復旧を実施しました。その効果は、大肥川の捷水路や小野川の流木捕捉工が、それぞれの機能を発揮するなど、日田圏域において浸水家屋が大幅に減少しています。
