# 令和 5 年台風第13号による災害査定について

茨城県土木部河川課水防災・砂防対策室 室長補佐 <sup>みやなが</sup>宮永 <sup>しんや</sup>慎也

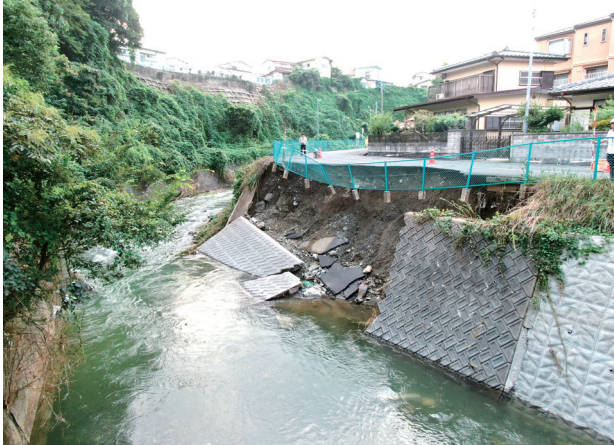
写真－1 鮎川（日立市）

この大雨により、県管理道路では、路面冠水や土砂崩れ等により25路線28箇所の通行規制が発生しました。県管理河川においては、県北地域の3市（日立市、高萩市、北茨城市）の二級河川で越水・溢水、護岸の崩壊等が発生しました。人的被害については、

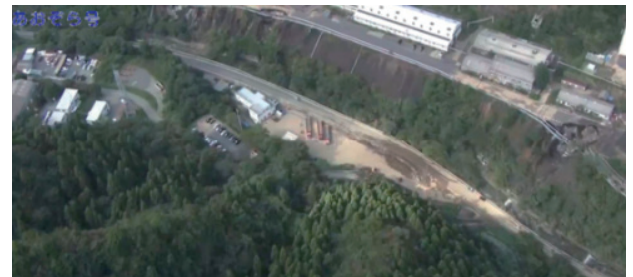
写真－4 あおぞら号による調査（その1）

広範囲に災害が発生したことから、県から要請を行い、発災直後の9日に国土交通省関東地方整備局からリエゾンを派遣していただき、被災状況の情報収集にあたってくださいました。また、その後、リエゾンを通じて TEC-FORCE の派遣による被災状況調査や防災ヘリ「あおぞら号」による上空からの被災状況 LIVE 配信も行なっていただきました。これにより、主に市事業の被災状況を速やかに把握することができました。

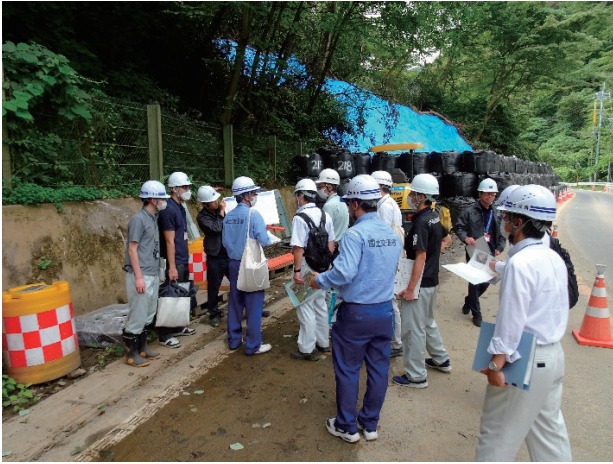
写真－6 緊急調査実施状況

道路通行止めや下水道処理施設における機械設備等の浸水などこれまでに経験のない被害が発生したことから、県から依頼して、災害査定の前に災害査定官が被災箇所へ赴き、現地における災害時の気象、水理及び被害状況を迅速かつ的確に把握するとともに、災害復旧の迅速化に向けた復旧方針・工法等の技術的支援・助言を受けることができる「災害緊急調査」を9月26日に実施いたしました。県管理施設5箇所、市管理施設1箇所の計6箇所について、災害復旧に向けた助言をいただきました。

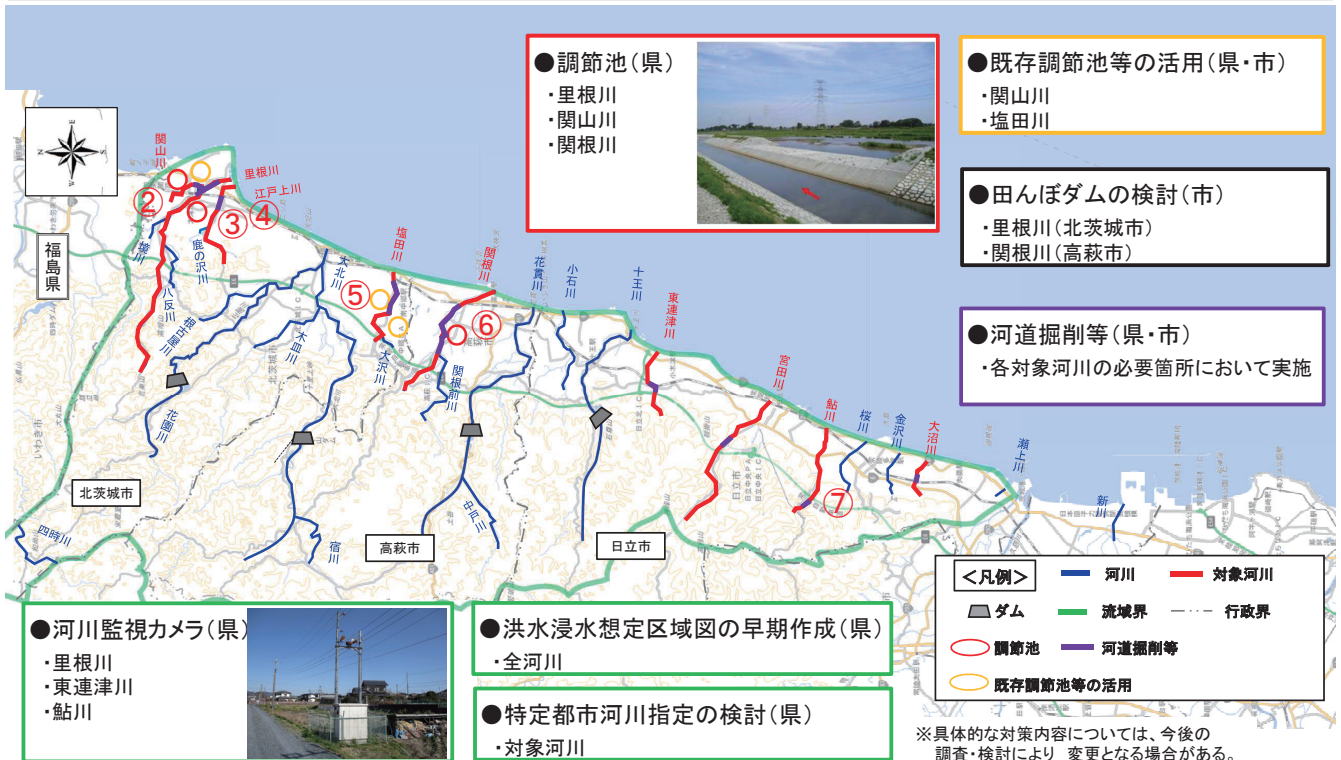
図ー2 二級河川緊急対策の概要

県では、県北地域を中心に河川が氾濫したことをふまえ、特に被害の大きかった9河川において、今後5年間を目途に、調整池を新設するなどの緊急対策を実施することといたしました。

河川の断面積を広げる河道掘削などの流す対策に加え、調節池や既存調節池の機能強化、田んぼダムなど貯める対策を強化するとともに、河川監視カメラの設置や洪水浸水想定区域図の早期作成などを含

○令和5年台風第13号による被害を踏まえ、特に被害の大きかった9河川において緊急的に対策を実施
