毎月 1 回 1 日 発行
 発行 社団法人 全国防災協会

目 次

国道136号 道路災害復旧事業

広渡川郷之原床止工の 復旧について

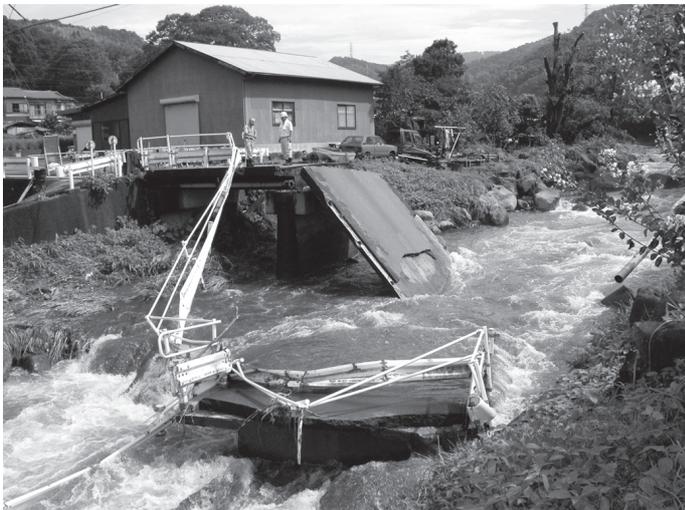
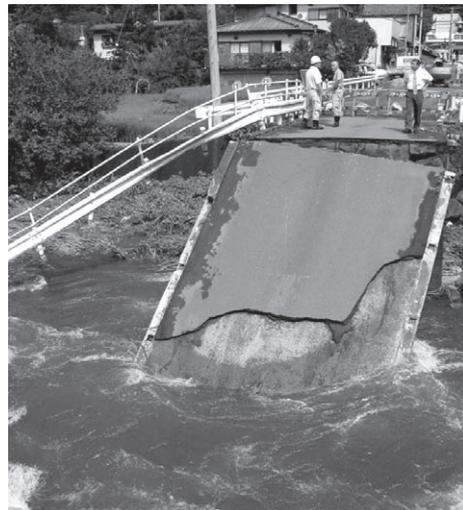
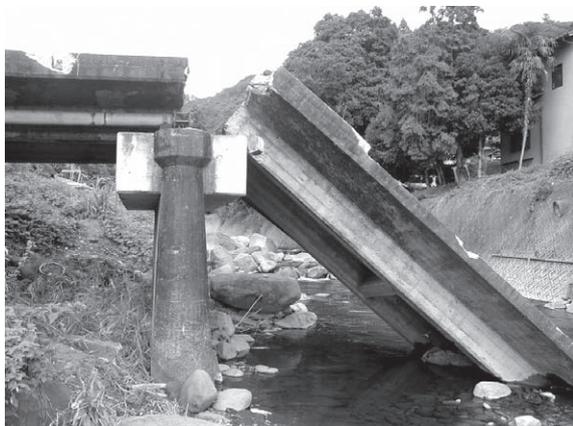
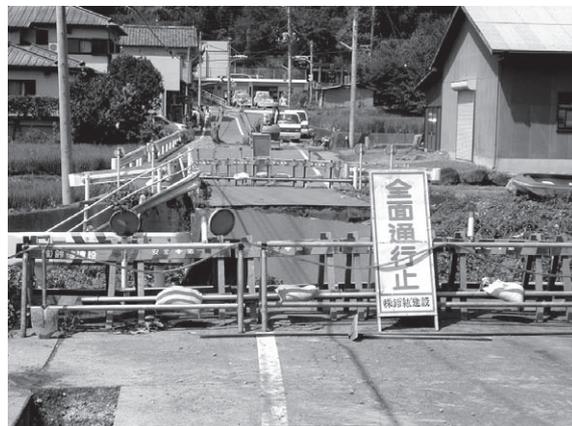
被災状況

この増水により26日午前1時頃桑原大橋の橋脚が洗われ倒壊し橋が流失した。

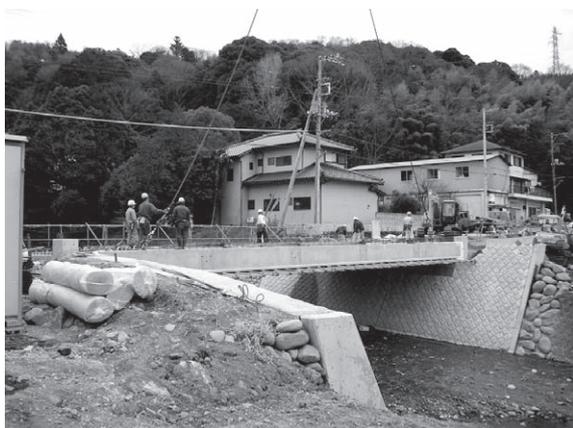
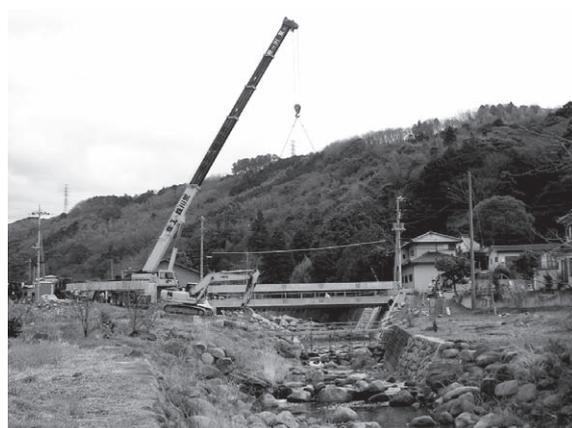
工事中

橋台が完成しコンクリートの梁の移動には当地区の道路は幅員が狭いので、長さ21メートルの梁を運んでくる事が出来るか心配でしたが無事輸送も完了し大型クレーンにて吊りこみがされました。

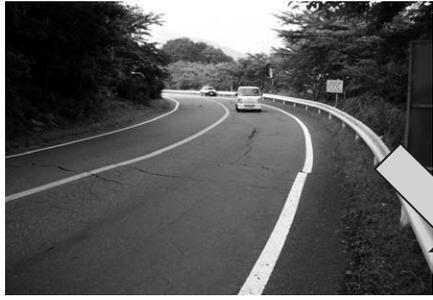
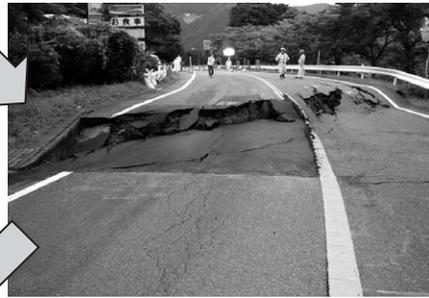
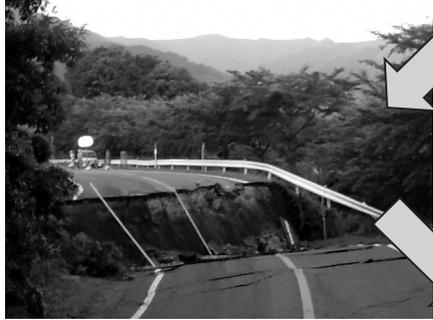
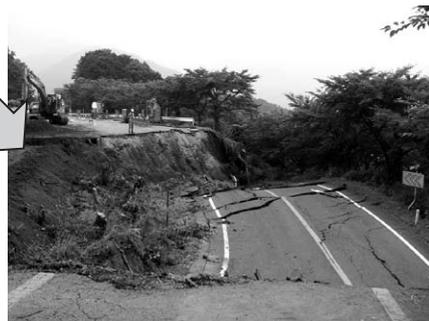
地すべり経過状況：修善寺側より土肥側を望む

平成19年7月23日早朝、国道136号伊豆市土肥地内の道路で地すべりが発生しました。時間移動量は、その後最大230mmにも達し、道路が約40mに渡り陥没し通行不能となりました。

今回の地すべりは、前進型の複合すべりでしかも短期間に移行し進行した地すべりでした。最大230mmにも達する時間変動量を記録しましたが、滑落することなく長期間移動が継続しました。

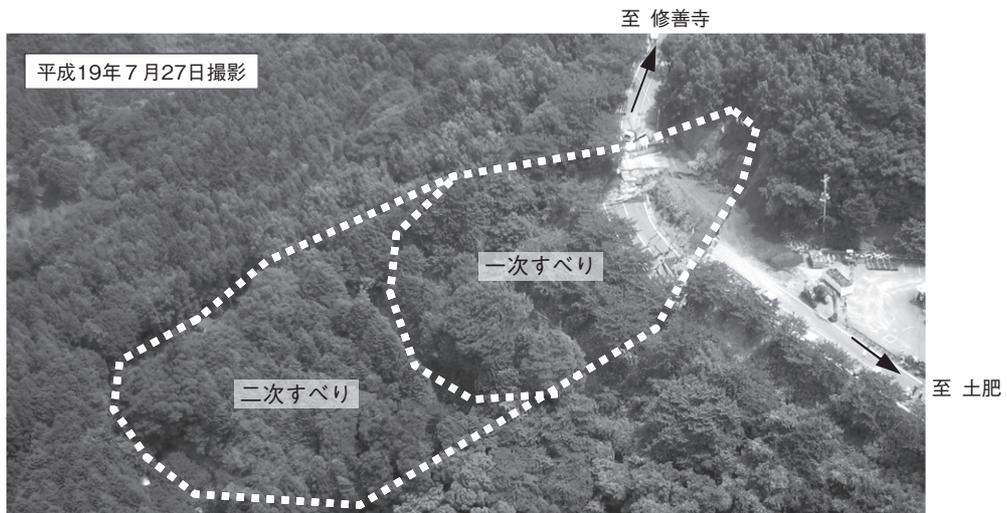
断面図

地すべりの直接の原因は、7月14～15日の台風4号に伴う豪雨（連続雨量192mmを記録）と考えられ、地すべり頭部に位置する国道付近で、含水比の高い軟弱な安山岩が最も厚く分布していることが判明しており、その分布構造が今回発生した地すべりの素因にもなっていると推定しています。

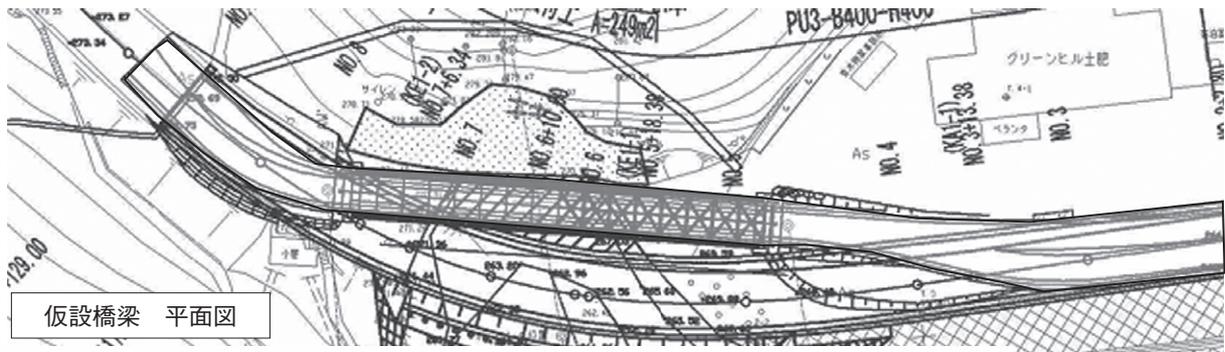
仮設橋梁 平面図

当初は静岡国道事務所が所有するトラス橋（支間長40m、幅員6m）を使用する予定でしたが、推計した地すべり崩壊線を避けるとともに現道の道路線形等を考慮して、支間長50m、幅員4mのリース橋を使用することとしました。また、仮設橋梁の荷重が地すべりに与える影響を軽減するため、仮設橋台には杭基礎形式を採用しました（A1・A2橋台ともにH300×6.5m×6本）。

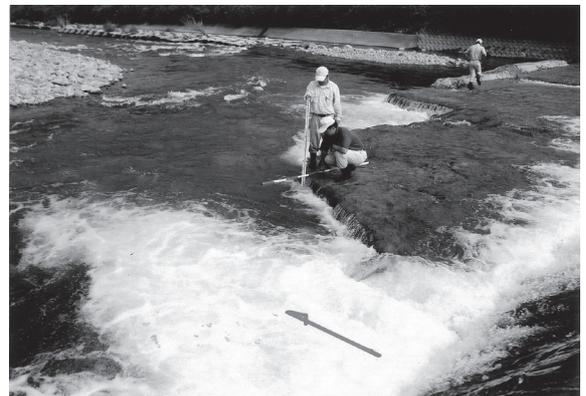
写真-1 水叩き部の流失

本箇所は平成15年5月13日から14日にかけての豪雨による出水で床止工の基礎部が洗掘を受け、水叩き部の流出、基礎部の空洞化等の被害を受けたもので、公共土木施設災害復旧の災害関連事業で緩傾斜床止工にて採択された箇所である。

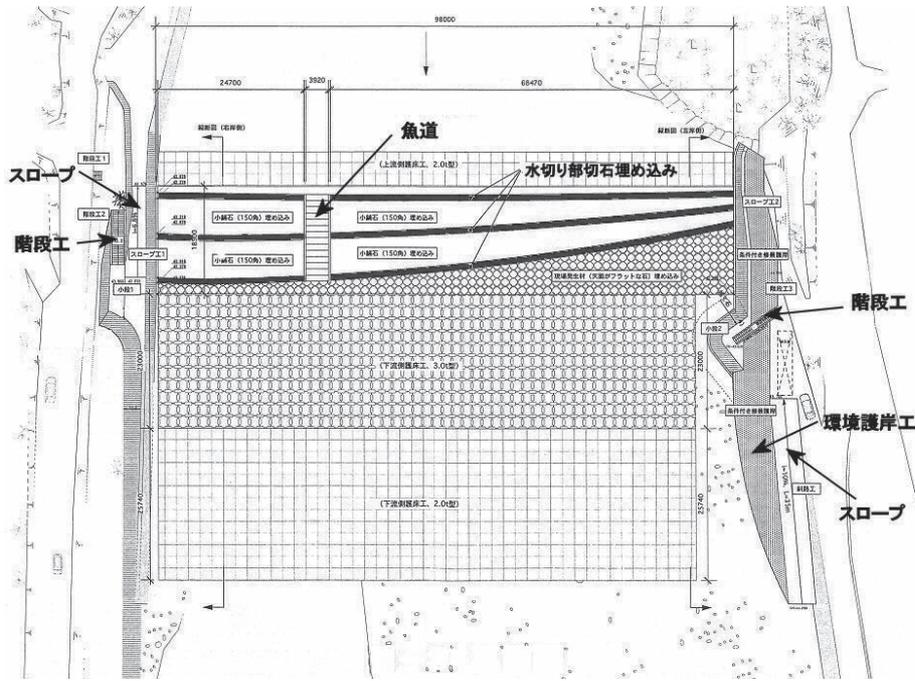
図-3 平面図

現状の河道は上流域より床止工付近までが左岸側に湾曲しており右岸側が水衝部となっている。このため右岸側の河床は低下傾向にあり、根固め工により保護されている。逆に左岸側の河床は堆砂域となっている。また、左岸側の護岸は岩着基礎であり右岸側からすると安定した傾向にあった。

これらの事柄を踏まえ流向を変化させるために床止工の平面形状に緩い曲線を描くこととした(図-3)。

平面形状を緩い曲線とすることで床止工の3段階の落差の法線を下流側に膨らませることにより、施設の自然豊かな景観となじみを良くするとともに見る場所によって落ち水の表情が変化する豊かな景観を演出することを狙いとしている。

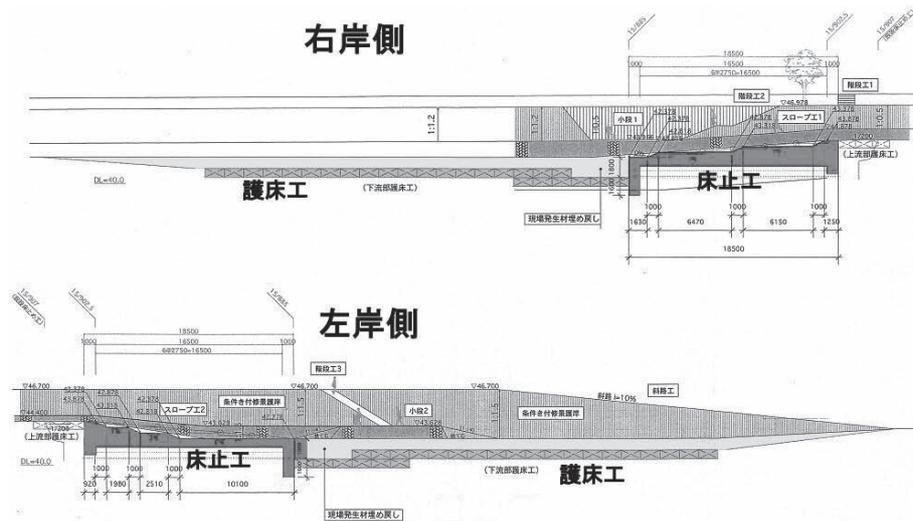
図-4 縦断図

縦断構造については本体床止め工を3段に分割し、下流の護床工を計画河床より深めにすることにより遡上する魚を魚道へと導けるよう検討した。

既設の傾斜型タイプの床止めを基本としながら、かつての落差工に見られた水しぶきの風景を残すために床止工の全落差を50cm毎の3段に分割する形状とした。また、表面の仕上げとして落ち水部には御影石を加工し水切り石として据え、滑らかな水しぶきを演出するとともに滑水部には現地の川原の石を張って下流へのなじみを配慮した。

下流護床工については計画河床よりも深めに設置し、護床工天端には川原石を埋め込み自然な川原に近づけるようにした。

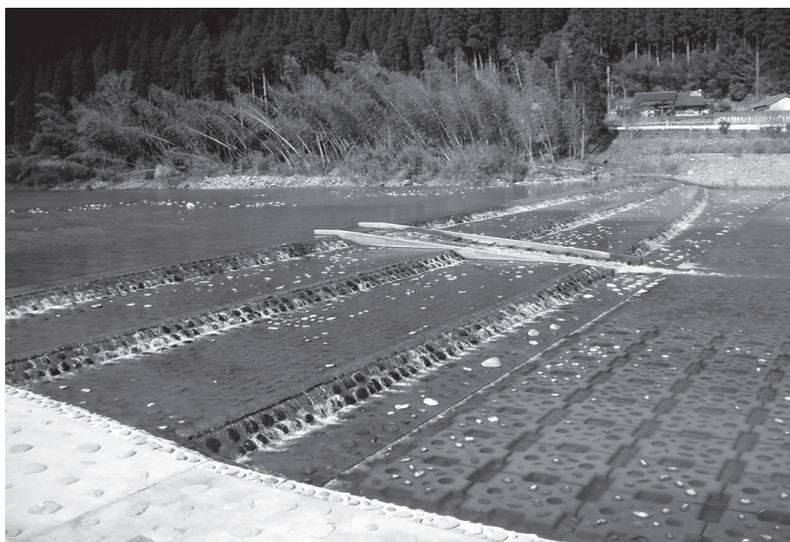
写真-6 完成写真

以上の点を考慮して設計・施工を行い平成19年の1月にすべての工事が無事完成した(写真-6)。

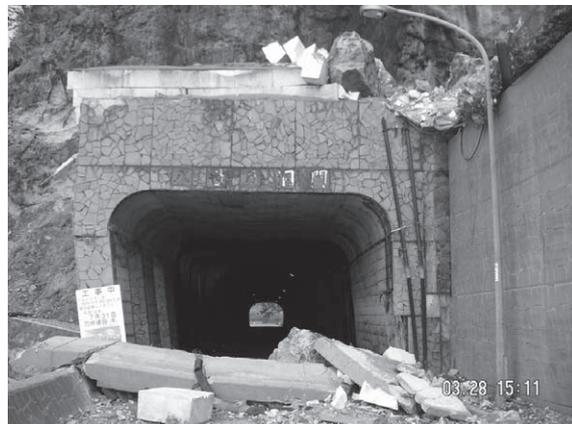
写真-1 被災した八世乃洞門

しかし、地震発生から約1日半経った3月27日午前0時すぎ頃に、輪島市と珠洲市との境界に近い輪島市町野町曾々木地内の一般国道249号「八世乃洞門」の輪島側坑口において、その上方約50～60mの高さから、推定約450 m^3 （重量約1,300t）の岩塊が斜面から崩落し、八世乃洞門を直撃したことにより輪島側坑口部のロックシェッドが大破しました。幸いにも、通行車両等はなく、人的被害はありませんでした。

ロックシェッドは鋼製部とコンクリート部分に分れており、それぞれの破損状況は鋼製部において柱が座屈し、コンクリート部ではシェッド全体が海側に約40cm押し出されるとともに柱が曲げ破壊に至りました。被災後、直ちに輪島市町野町曾々木～珠洲市真浦町間約600mの国道を全面通行止とし、国道の山側に位置する峠越えの県道を迂回路としました。この通行止によって、周辺の約370世帯が影響を受け、最大約50分間の到達時間増となりました。

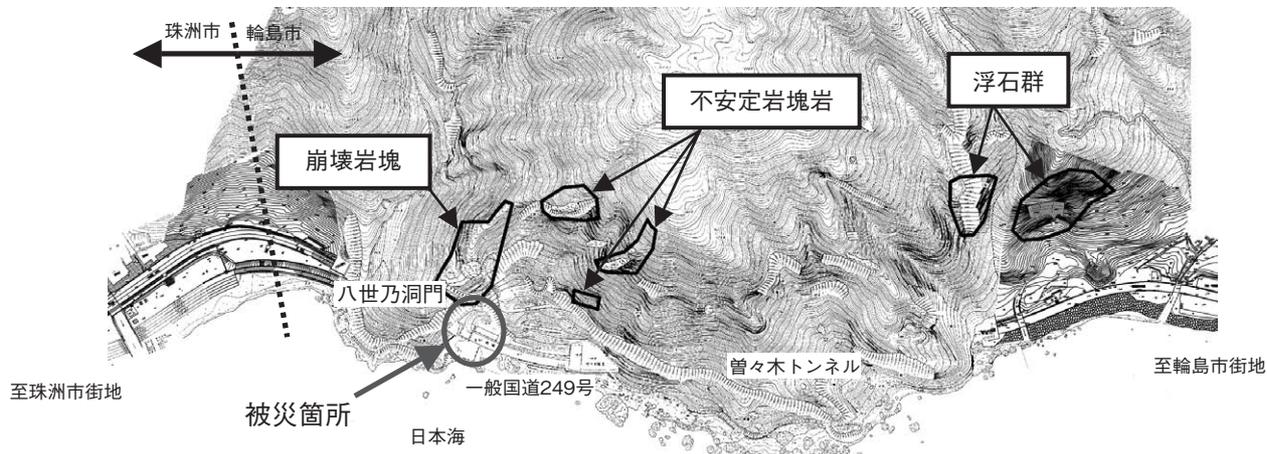
図-2 脆弱岩塊位置図

一方、被災箇所周辺部の調査を行ったところ、今回崩落した崩壊岩塊以外にも地震により脆弱化した岩塊が、八世乃洞門と隣接する曾々木トンネルとの間の斜面に3箇所あることが判明しました。更に、曾々木トンネルの輪島側の坑口付近においても、施設には被害はなかったものの、落石が発生しており浮石群が不安定化していることが確認されました。

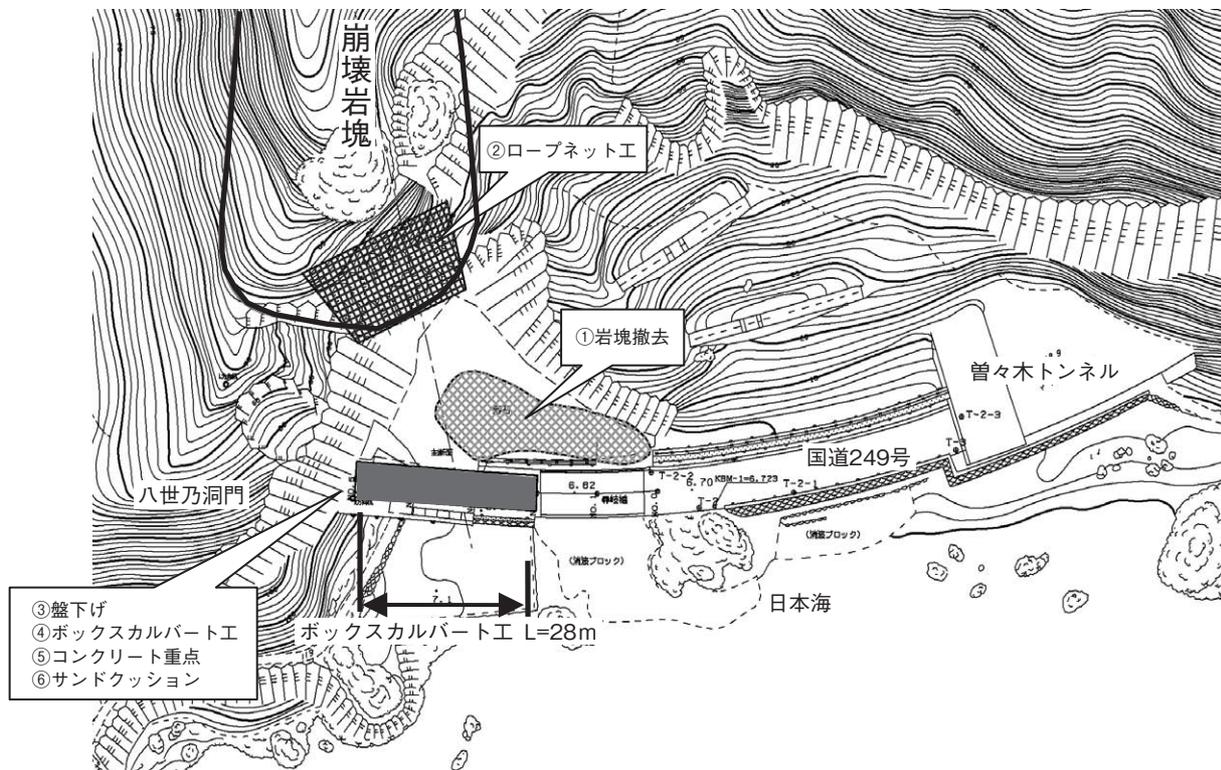
図-4 仮復旧工事平面図

仮復旧工法としては、現道仮復旧案と仮栈橋案を比較検討した結果、危険（落石、波浪）に対するリスクの軽減、経済性、工期の長短等の理由から、現道仮復旧案を選定し、被災したロックシェッドの中に新たなロックシェッド（PCボックスカルバート W=4.1m、H=3.9m、L=28m）を設置し、通行を確保することとしました。

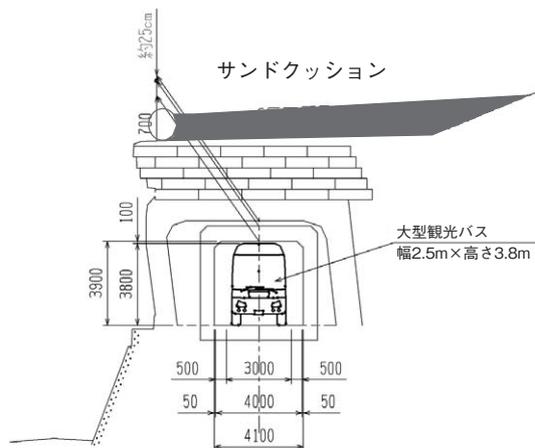
図-5 ボックスカルバート断面図

ボックスカルバートは、ブロック毎に工場で製作し、現地で組立てる施工方法とし、工期短縮を図るとともに部材のスリム化により大型観光バスも通行可能となりました。

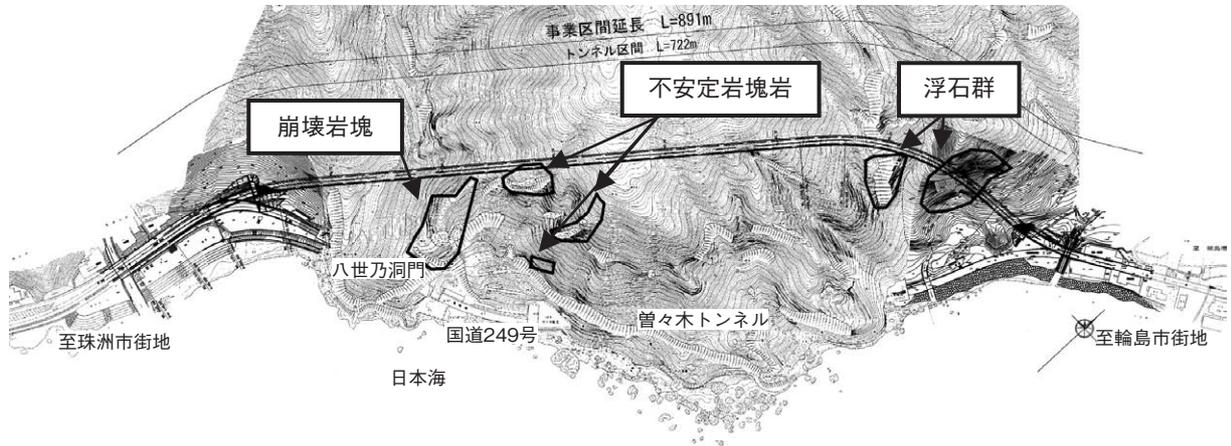
図-6 本復旧工事平面図

工法案としては、①親災対策+個別不安定岩塊対策案、②トンネル迂回案、③海上迂回案の3案で経済性、安全性、施工性等を総合的に比較検討した結果、トンネル迂回案に決定しました。

事業区間延長 L=891m
 トンネル延長 L=722m
 トンネル部幅員 車道 6.0m、全幅 7.0m
 事業費 21.5億円
 災害費 15.6億円、関連費 5.9億円

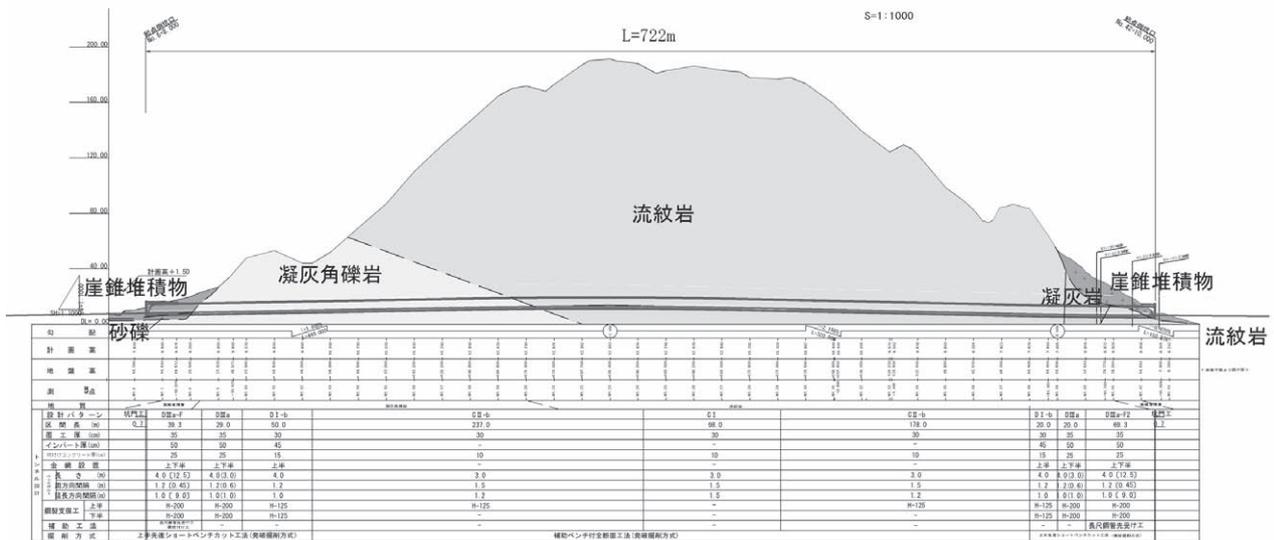
図-7 トンネル地質縦断面図

本トンネルの特徴としては、輪島側坑口付近は人家が接近しており、作業ヤードを確保できないため、珠洲側からの片側掘削とし、掘削方法は岩盤強度が大きいことから発破掘削としました。

また、トンネルが崩壊岩塊の真下を通過するため、発破時には岩塊の崩壊を引き起さないよう振動を計測しながら慎重に施工を行う他、工事箇所が国指定名勝・天然記念物の「曾々木海岸」及び国定公園内であるため、環境や景観に配慮した施工に努める予定であります。

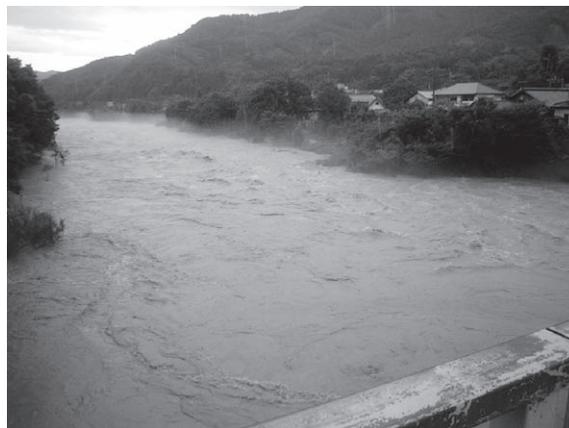
写真-1 台風による増水前後の荒川

まず、写真-1 は台風前後の荒川の様子です。当時水位が約 8 m も上昇し、濁流となっていました。これにより、護岸が崩壊するなどの河川災害が多数発生しました。

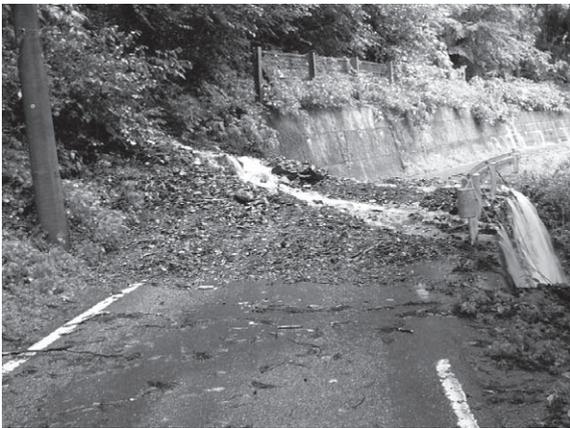
写真-2 道路に流出した土砂

写真-2は土砂流出の様子です。このような土砂が流出する場所は、普段は枯れ沢であったりするのですが、当時の大雨により土砂共々押し流し、道路を塞いでしまいました。山間部ではいたる所で土砂が流れ出し、これによって一時通行止めとなった路線が数箇所ありました。

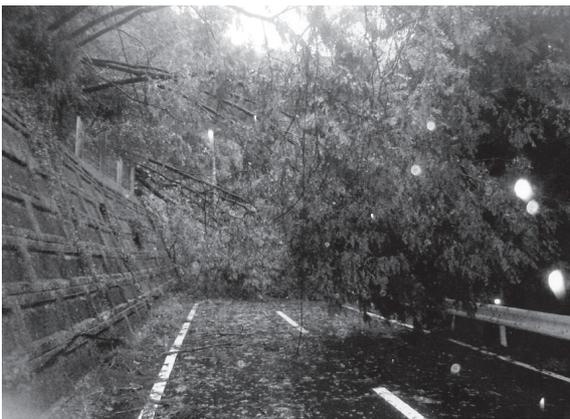
写真-3 倒木により塞がれた道路

写真-3は倒木による被害です。この倒木が国道を塞ぎ、電気通信線を破断しました。これにより近隣地域は一時停電状態になり、復旧作業が終わるまで一時通行止めとなりました。

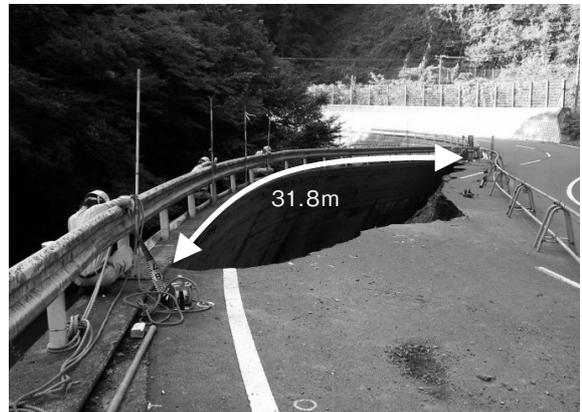
写真-4 崩落した路肩

写真-4は道路災害の事例です。この災害箇所の路線は、一級河川小森川沿いを通っています。その小森川が当時の大雨により濁流と化し、擁壁の基礎を洗屈したことにより、路面が約31.8mに渡り崩れ落ちました。

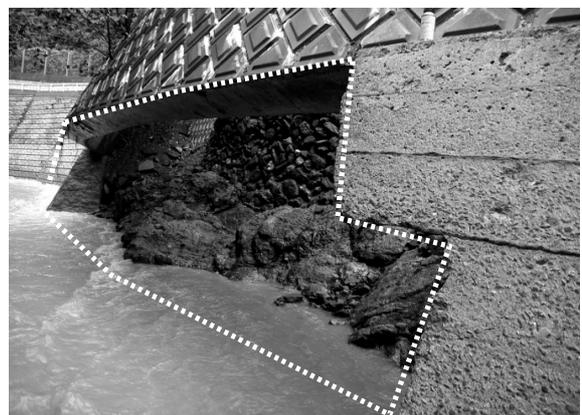
写真-5 洗屈された基礎部分

写真-5は洗屈された擁壁基礎部分です。基礎だけが河川対岸へ押し流され、基礎上部のブロックが宙吊りの状態となっています。
