毎月 1 回 1 日 発行  
 発行 社団法人 全国防災協会

災害最前線 二級河川千種川災害復旧助成事業の概要……………兵庫県県土整備部… 2  
 「ハリケーン・カトリナに学ぶ濃尾平野の高潮防災対策」  
 ……………(社)中部建設協会会員 防災エキスパート 原 一儀… 8  
 水防専門家からの派遣活動報告……………水防専門家 山本 邦一…20  
 平成21年度優秀災害復旧事業技術発表〈優秀賞紹介〉  
 平成20年災 一級河川大分川(湯布院) 河川災害復旧工事について  
 ……………大分県 橋邊 秀樹…26  
 災対室情報 中央防災会議について……………31  
 各県コーナー 「熊本県」……………32  
 査定官メッセージ  
 「1年を振り返って」……………戸倉 健司…36  
 会員だより 「災害復旧事業を担当して」……………青森県 梅村 豪・高橋 奈穂子…38

# 二級河川千種川災害復旧助成事業の概要

兵庫県県土整備部土木局河川整備課

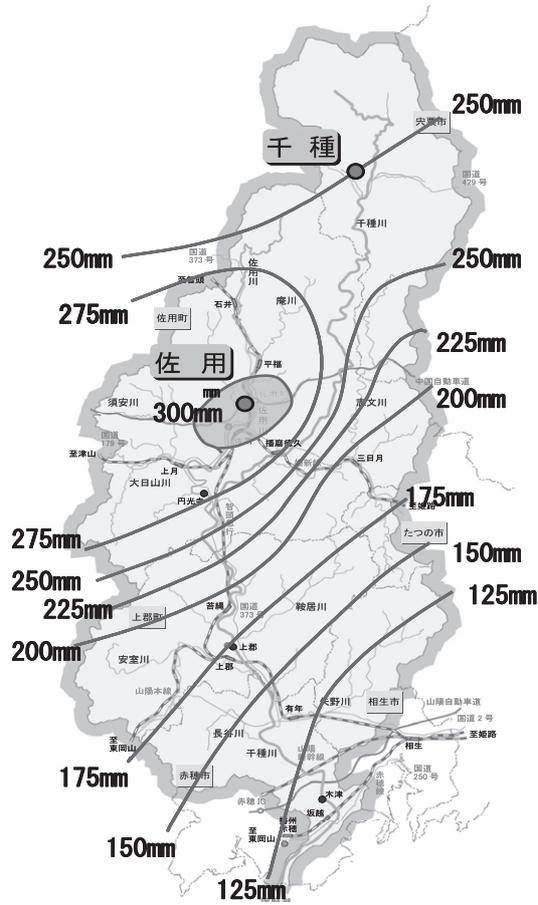
図-3 等雨量線図(最大24時間)

のとおり、特に上流域で豪雨を観測しており、佐用町佐用（気象庁佐用観測所）では9日21時17分までの60分間に89mm、また、24時間最大雨量は327mmと観測開始（1976年）以来最大を記録した。

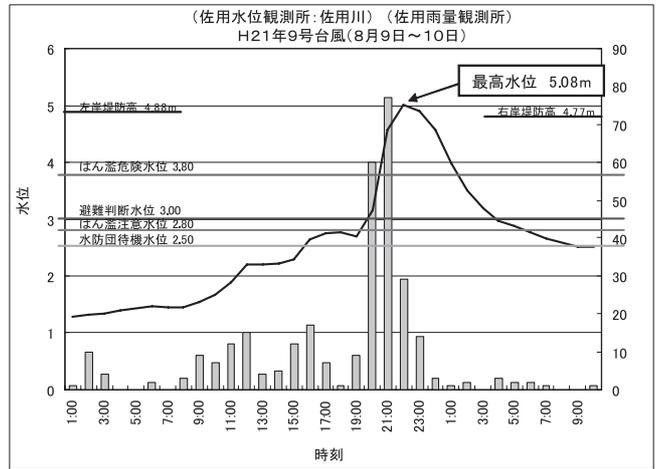
図-6 水位グラフ(佐用水位局)

この記録的な豪雨によって、河川の水位も上昇し、千種川流域でも、既往最高水位を記録した水位局もあり、特に、佐用町内では、19時から21時にかけて水位が急激に上昇し、広範囲において溢水を引き起こした。

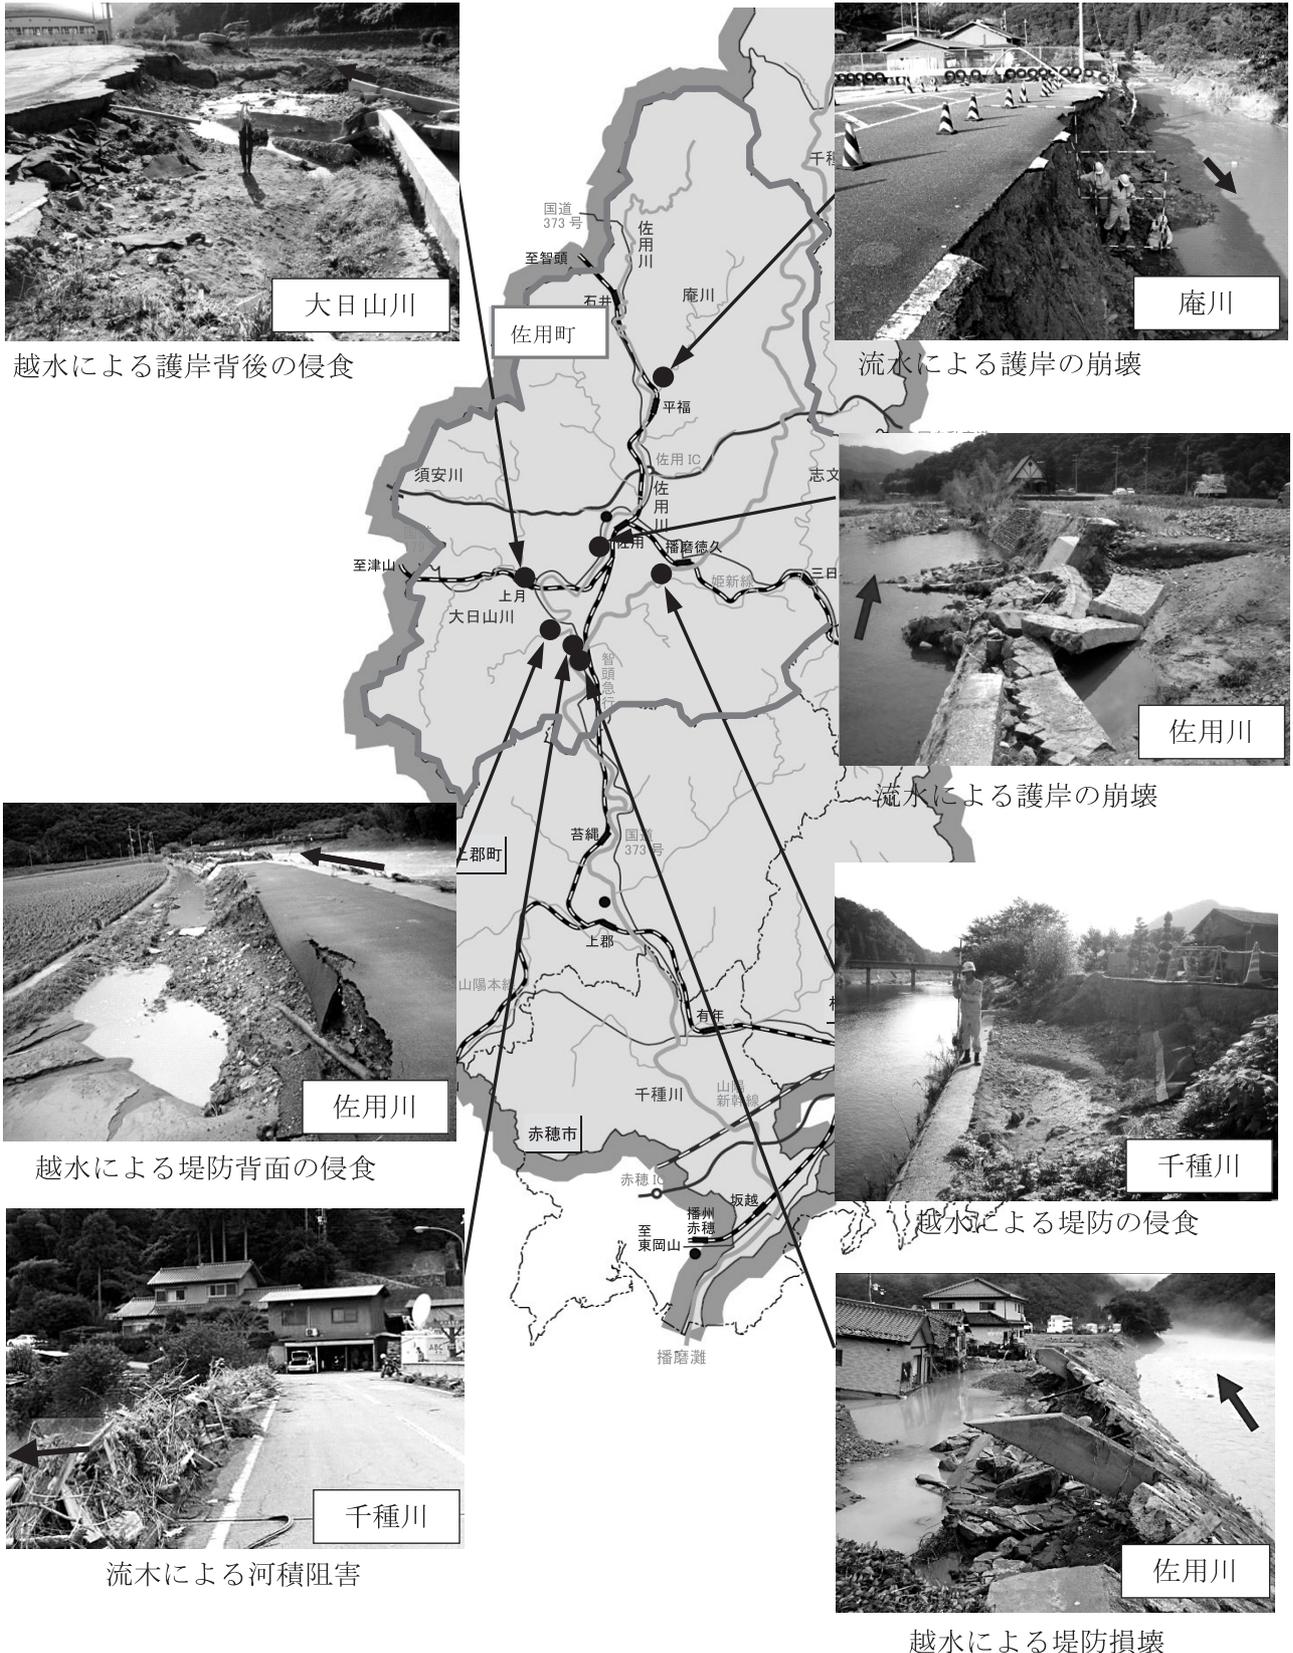
図-8 河川施設被害状況

記録的な豪雨により現況河川の流下能力を大幅に超過したことや、斜面の崩壊等に伴う土砂、土石や

大量の流木等が橋梁にひっかかることによる河積の阻害により各所で溢水し、護岸の被災、堤防浸食等が多数発生するとともに、越流にともなう裏法面の

侵食による護岸損壊が多く見られた。

特に、佐用川を中心に、千種川、大日山川、庵川で甚大な被害が発生した。

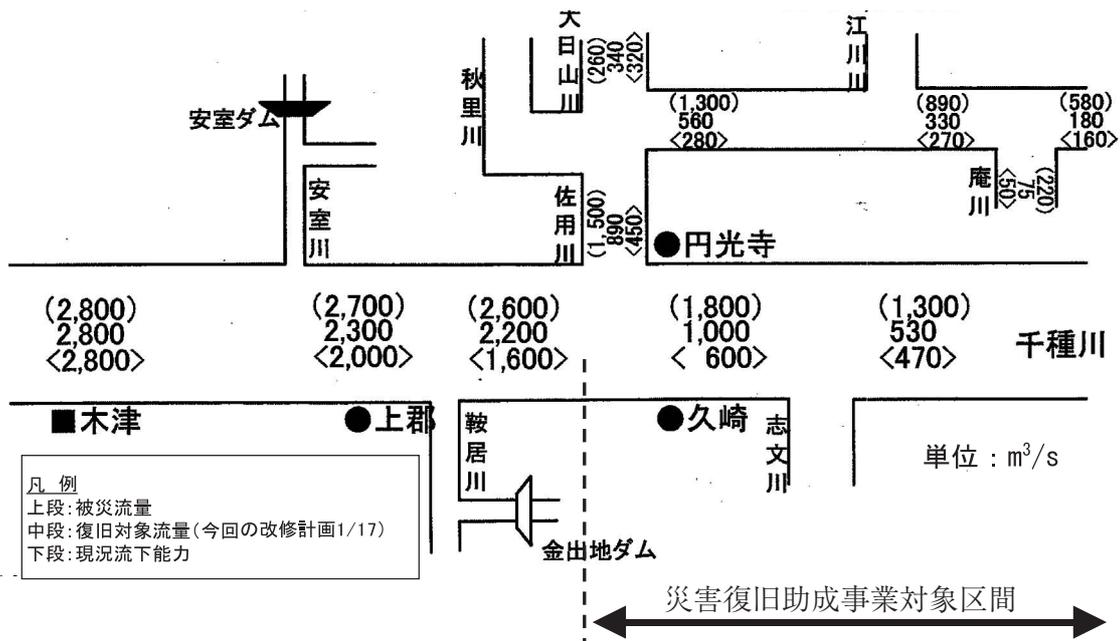
図-9 流量配分図

千種川災害復旧助成事業についての流量配分図を図-9に示す。また事業区間の延長や事業費等を示した概要図を図-10、事業区間の断面イメージ図を図-11に示す。

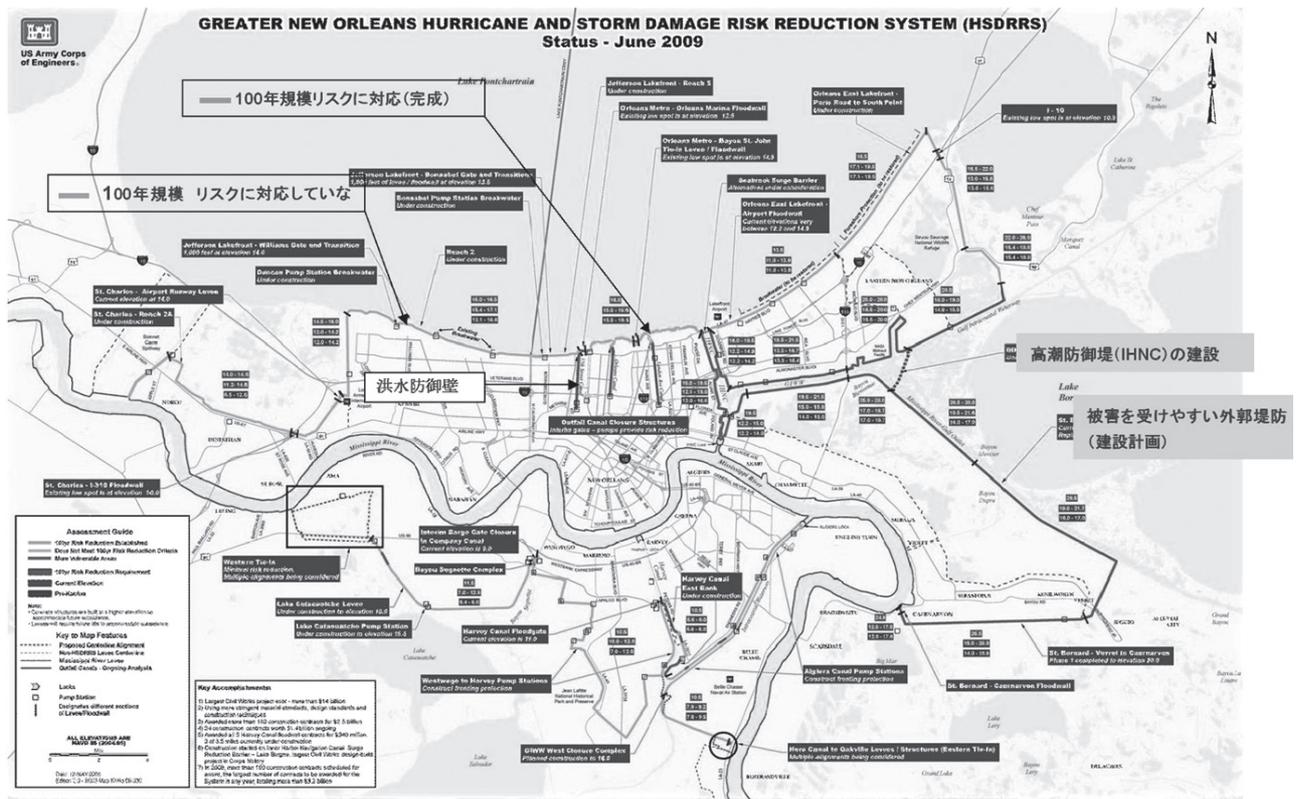
ハリケーン及び豪雨によるリスク低減システム (HSDRRS)

これが「HSDRRS」（ハリケーン及び豪雨によるリスク軽減システム）である。

このシステムを策定するにあたり、工兵隊は、米国海洋気象庁、連邦緊急事態管理庁（FEMA）と協力して過去に発生したハリケーンデータを解析し、「JPM-OS」と呼ばれる手法で確率高潮位を求めた。

リスク軽減システムは、100年確率規模に相当する高潮・高波に対して、ニューオーリンズ市を守ることを目的に、「ポンチャートレン湖、ボーン湖及びメキシコ湾内陸水路沿いの幹線堤防」「運河沿いの洪水防御壁」「運河吐口部の締め切り」と「排水機場」を主体とする治水施設を建設する計画である。

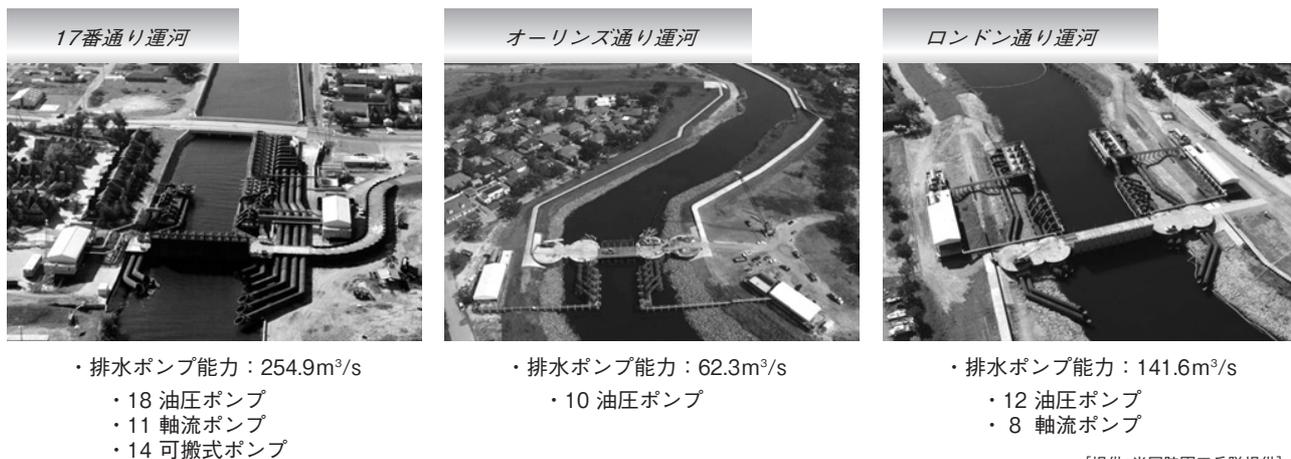
運河吐口部のポンプと締め切りゲートの設置（暫定施設）

特に、17番通り運河、オーリンズ通り運河、ロンドン通り運河、の吐口部にはゲートを設置すると同時に、耐久性がやや劣る暫定的な排水ポンプを整備する。2010年以降、耐久性に優れた永久排水ポンプに順次取り替える計画である。これは、緊急性を重視したための計画である。

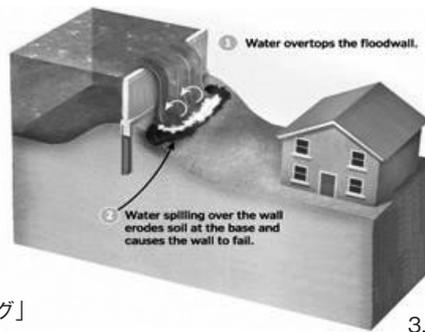
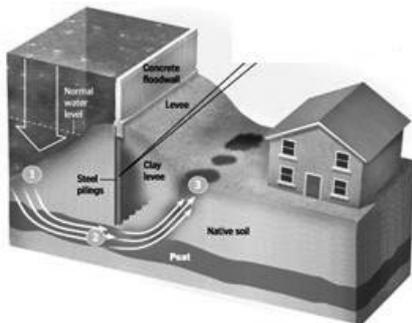
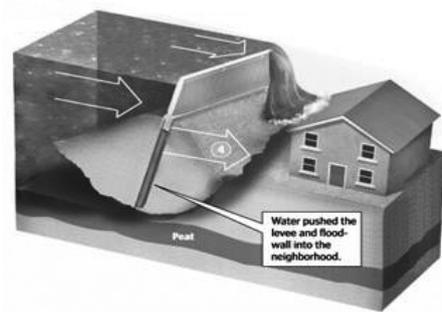
Iウォール破壊の再現実験

1. 「越流」

2. 「パイピング」

3. 「すべり」

既存のIウォール型特殊堤は転倒、活動及び沈下に対する安全度の高い構造であるTウォール型特殊堤に構造変更された。これは被災の再現実験を行い被災の原因が「越流」「パイピング」「すべり」の3

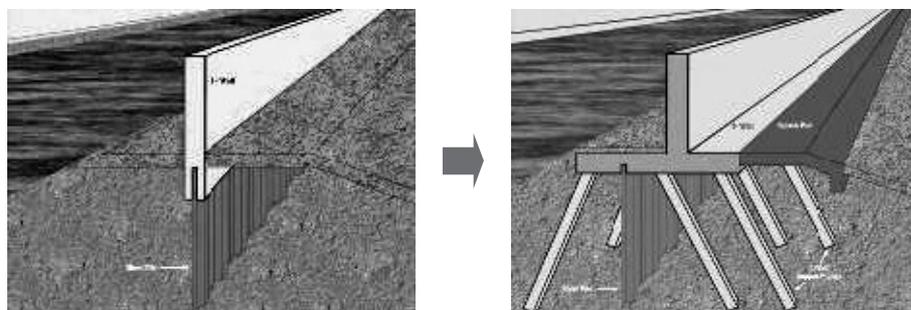
特殊堤の構造修正 (I-型壁からT-型壁)

種類であることが判明した結果である。Tウォールは矢板基礎にパイルで補強がされ、壁の前後はコンクリートで覆われており、流水及び越流水による洗掘防止対策が施されている。

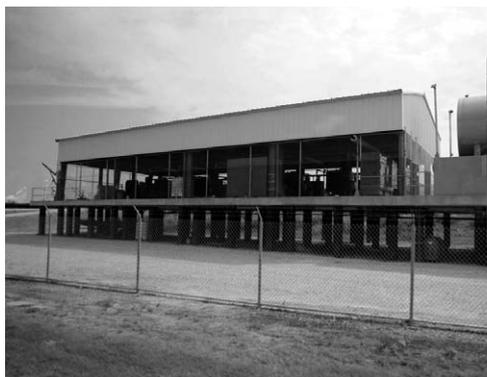
排水機場シェルター管理室耐水化

特に、機場操作室はピロティー化とする等耐水性の強化が図られている。

ポンプ稼働機械架台のピロティー方式による耐水化

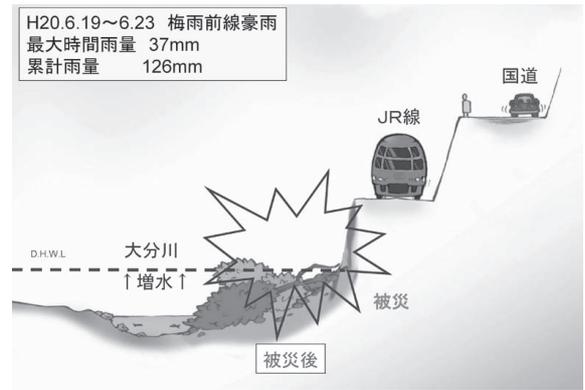
図-2 被災原因は水位の上昇により護岸が決壊

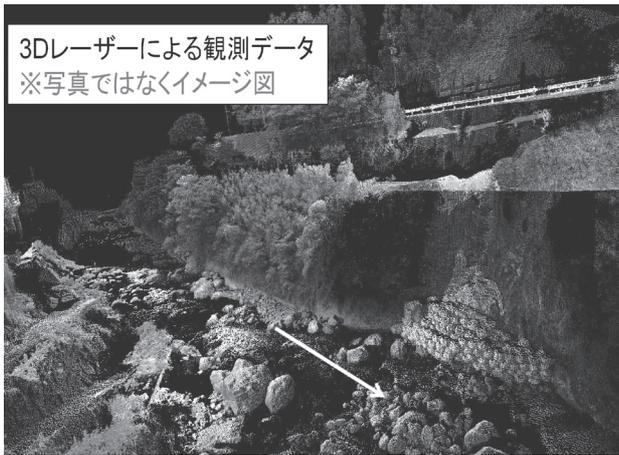
写真-3 3次元化したデータ (写真ではない)

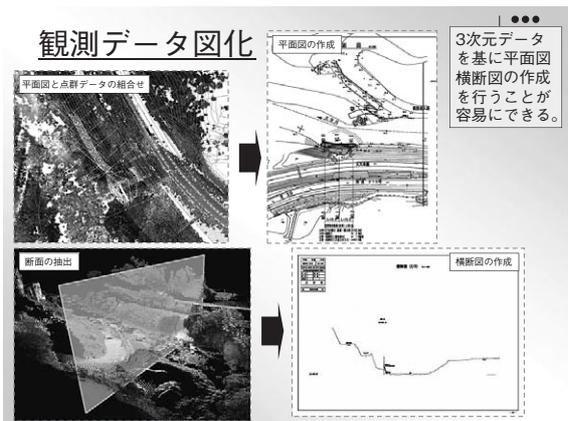
図-6 3Dデータから図化へ

図化については、平面図と観測データ（3Dデータ）の組み合わせを基に図化し、平面図を作成した。

次に観測データから必要な断面を抽出し、横断面図を作成した。下記は図化した成果を示している。

このように観測データ（3Dデータ）を基にどのような方向からも断面図作成が可能にできるため、河川法線での断面やJR中心線からの断面なども早急に対応でき、追加等の再測量の必要もなく時間とコストを省くことが可能となる。

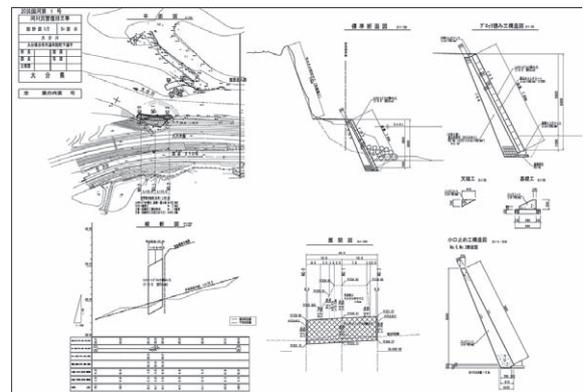
図-7 査定設計書図面

本復旧工事に向け、観測データ（3Dデータ）を基に査定設計書の図面を作成した。また事前協議では、逆に査定設計書の図面を3次元化し、イメージ図にて本省との協議を行った。その結果、応急工事の内容及び査定事前協議の内容をスムーズに伝達することができた。

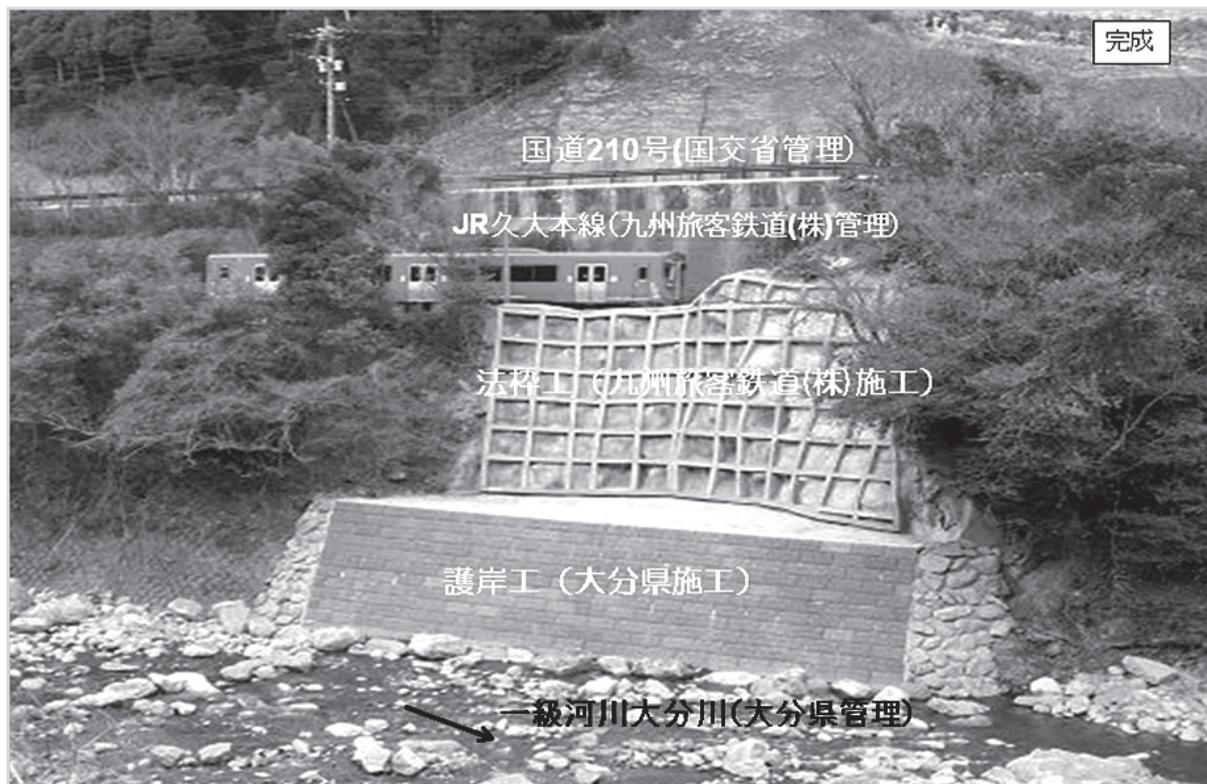
本復旧完成

工事概要については、復旧延長L = 20m環境保全型ブロック積みA = 152㎡を大分県が施工し、上部の法枠工を九州旅客鉄道株式会社が施工し、事故もなく無事に竣工した。

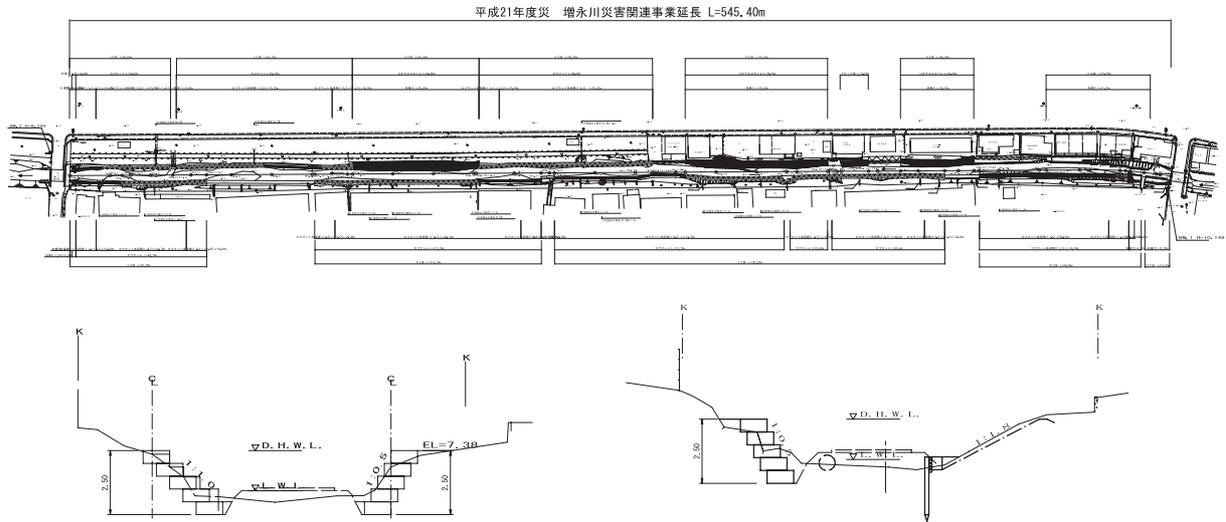
平面・断面図

割を確保できる区間については、施工後においても現況と同様の環境・景観を保持するため、法面にジオテキスタイルを敷設して補強することとし、水際部には根固及び、水棲生物の生息環境確保のため杭柵工を施工することとした。
