台風第7号、第11号、第9号、第10号及び 前線による豪雨の状況

～1ヶ月間に4つもの台風が日本上陸、北海道・岩手県中心に甚大な被害～

II 出水及び被害状況(数字は9月16日時点)

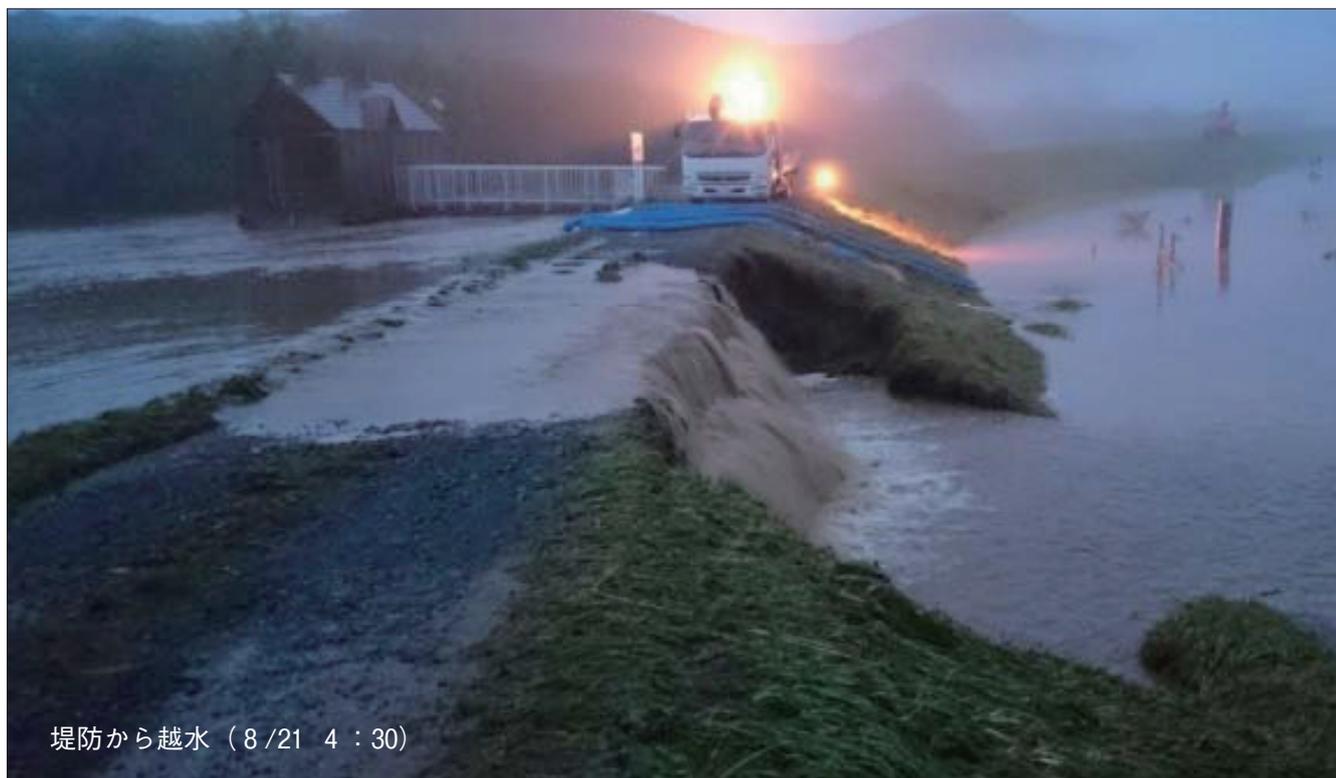
堤防から越水 (8/21 4:30)

常呂川 (北海道北見市常呂自治区) : 北海道開発局 HP より

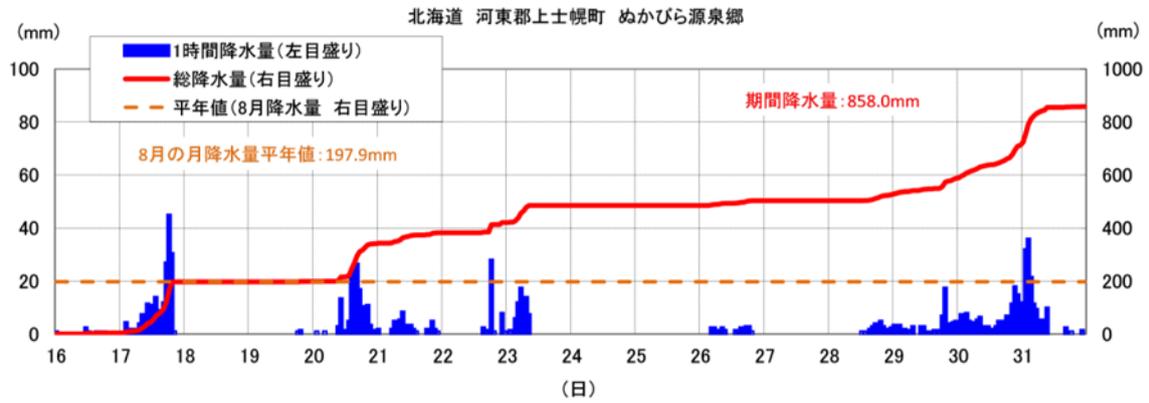
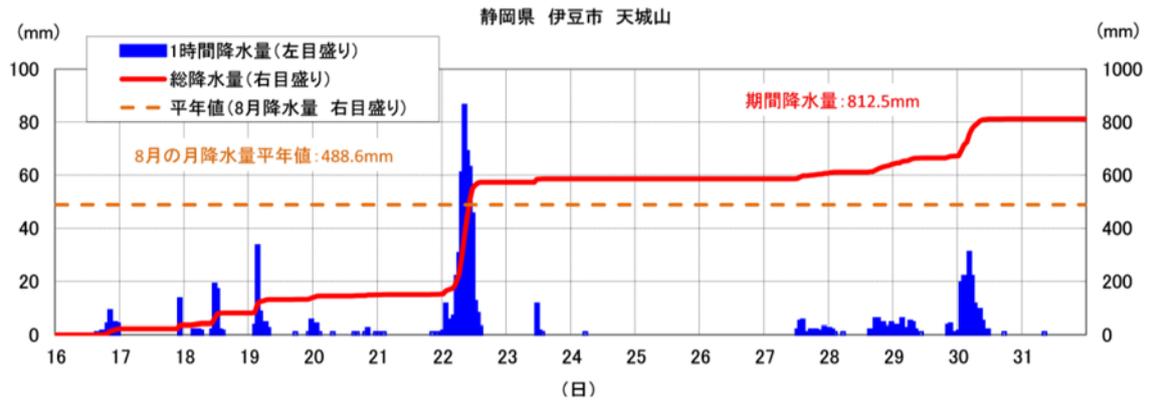
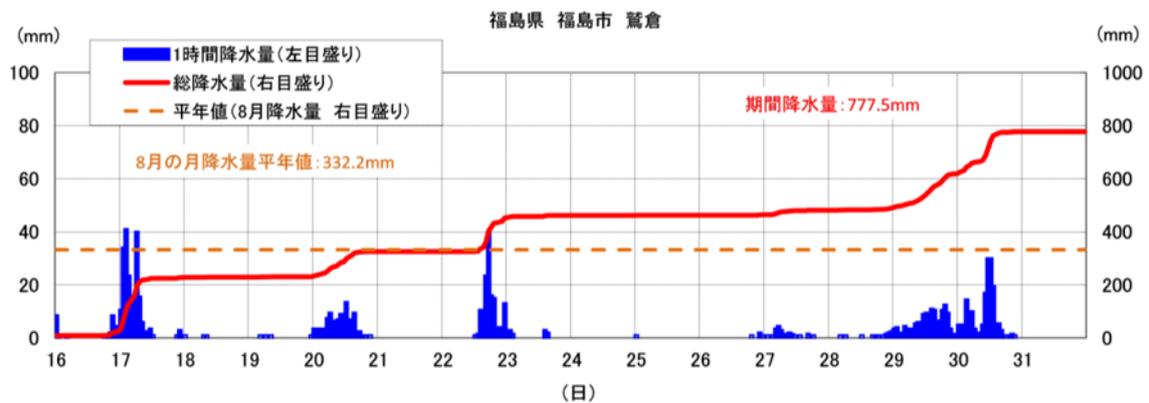
降水量時系列図 期間：8月16日00時～8月31日24時

3. 雨の状況

8月16日から31日までの総降水量は、北海道上士幌町ぬかびら源泉郷で858.0ミリ、静岡県伊豆市天

城山で812.5ミリ、福島県福島市鷲倉で777.5ミリ、埼玉県秩父市三峰で683.5ミリとなるなど、関東地方や北日本を中心に総降水量600ミリを超える大雨となった所があったほか、関東地方や東北地方で1時間に80ミリ以上の猛烈な雨を観測した所があった。また、統計期間が10年以上の観測地点のうち、最大1時間降水量で25地点、最大3時間降水量で44地点、最大24時間降水量で8地点、最大48時間降水量で6地点、最大72時間降水量で19地点が観測史上1位の値を更新した。

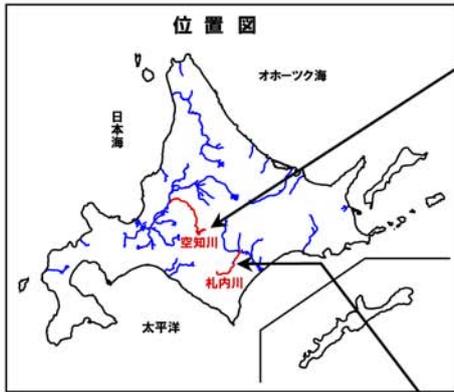
●空知川上流(南富良野町幾寅地区) 堤防決壊状況

- ・8月28日から降り始めた降雨により、川上流観測所(帯広市)では、累加雨量で505mmを観測し、十勝川の茂岩観測所等の12箇所の水位は、観測史上最も高い水位となるなど、十勝川及び札内川では計画高水位を超え、全道の10水系26河川で基準水位を超える出水となりました。
- ・石狩川水系空知川左岸幾寅築堤及び十勝川水系札内川と戸蔦別川^{とったべつがわ}の合流地点の2箇所で堤防が決壊したため、現在、復旧を進め、9月6日に空知川が、9月7日に札内川の緊急復旧が完了しています。

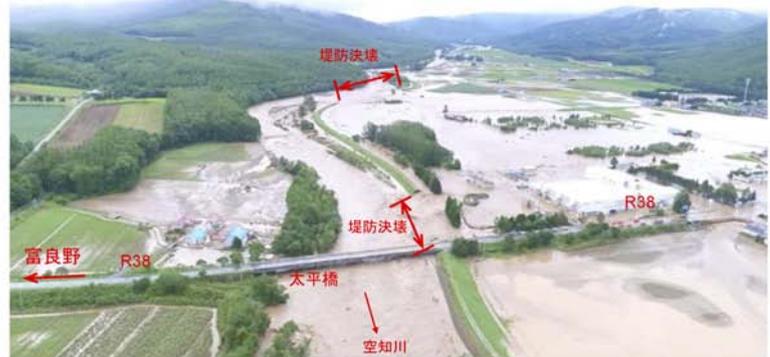
台風10号による最高水位更新観測所

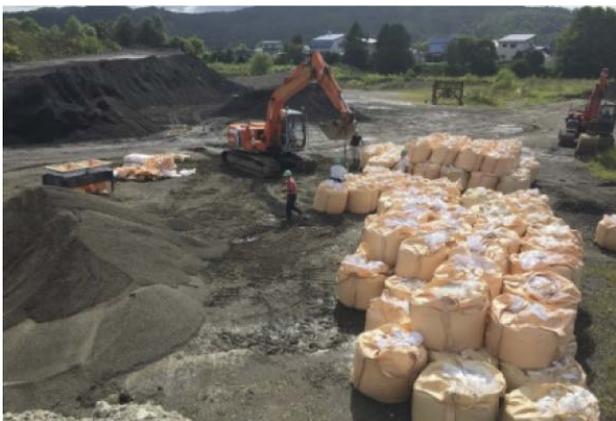
空知川 (8月31日 9:20 着手)

仮締切用大型土のう作成状況

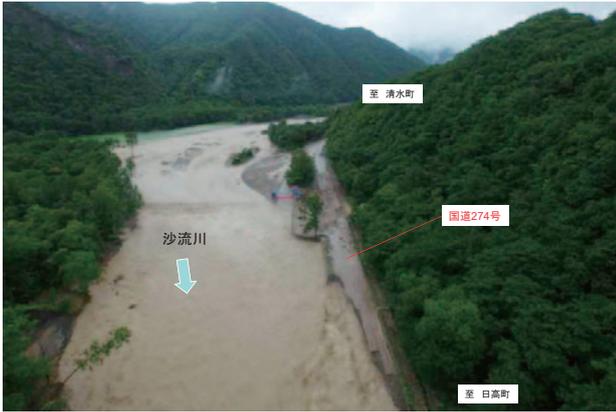
国道274号 日高町千栄（H28.8.31の状況）

- ・R274 落橋、道路洗掘、土砂流出など55箇所
- ②道道：22路線26区間通行止め（9/12 14：00現在）（最大84路線101区間）
冠水11路線12区間、土砂崩れ等21路線26区間・3箇所（9/12 14：00現在）

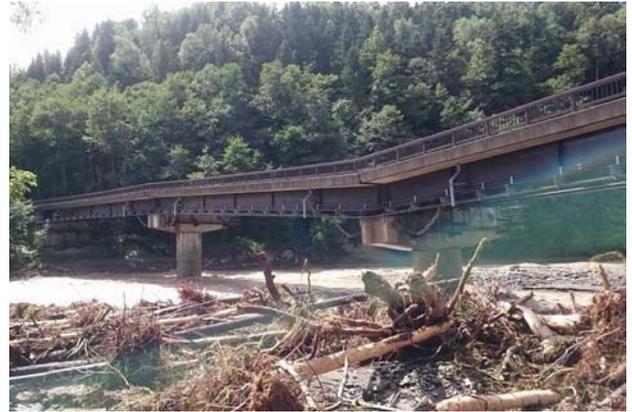
国道273号 高原大橋被災状況
橋脚沈下、橋台洗掘

- ・R38 落橋、法面崩壊のため、橋梁背面洗掘のため（2区間）
- ・R273 橋梁沈下、盛土洗掘、路肩洗掘、土砂

流出のため（1区間）

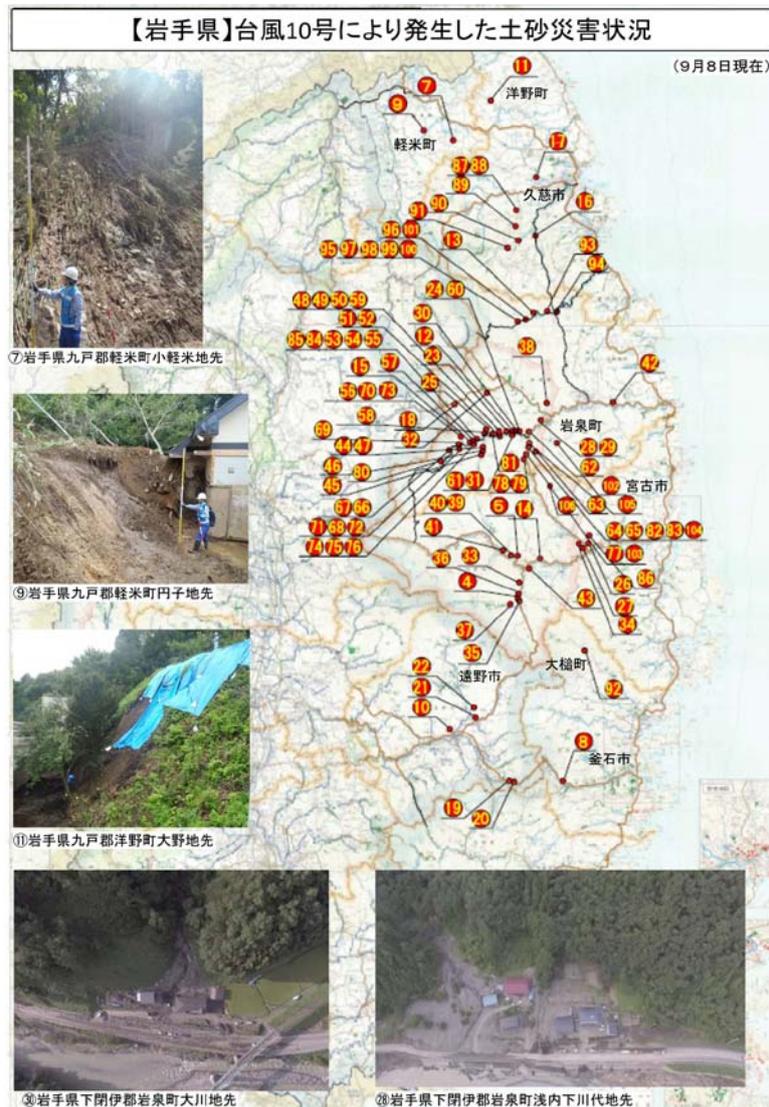
- 2) 土砂災害：H28.9.8 台風10号における土砂災害状況調査結果（東北地方整備局）より
 ・久慈市や岩泉町など4市4町で土石流等92件、がけ崩れ10件、計102件

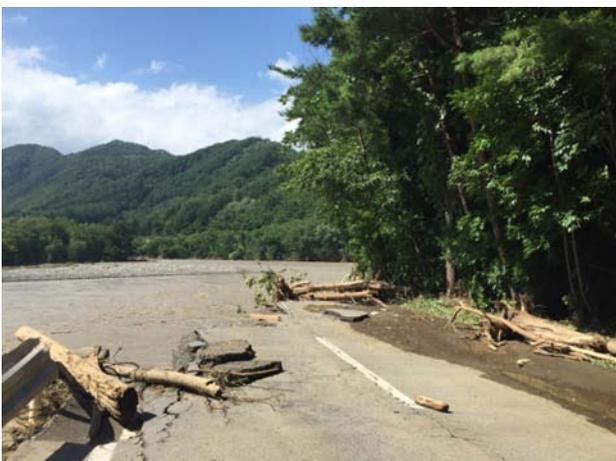
【被災状況】

③道路の緊急復旧 (岩手県の要請を受け、国道455号 (岩泉町乙茂地区) を応急復旧、9/1～9/8)
東北地整 三陸国道事務所
