毎月1回1日発行
 発行 公益社団法人 全国防災協会

令和3年8月豪雨による 被害概要と復旧状況

青森県県土整備部河川砂防課

災害査定の留意点

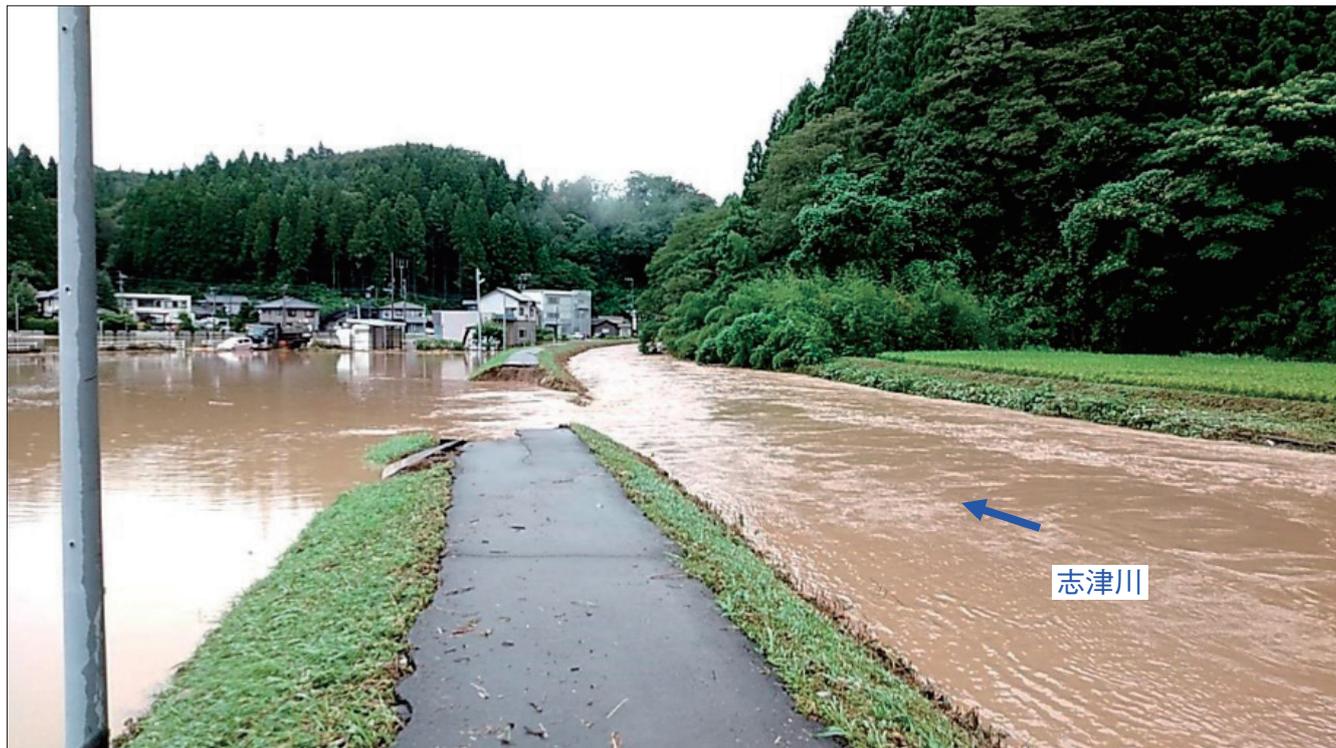
R3.7.29 九頭竜川水系志津川の左岸堤防が決壊、家屋浸水被害発生（福井市大森町）

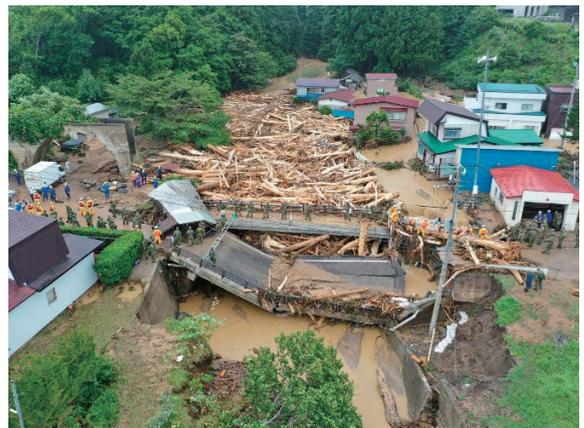
写真-1 落橋した国道279号小赤川橋
(むつ市大畑町)

今回の記録的な豪雨により国道279号で多数の斜面崩落・土石流により落橋、土砂堆積が発生し（写真-2）、延長10.4kmにわたって通行不能となったことから風間浦村下風呂地区など3地区が孤立し一時800名以上の孤立者が生じました。また、落橋した小赤川では、流木・土砂の堆積で、氾濫した土砂流により家屋の1階部分が土砂に埋もれるなど大きな被害となりました（写真-1）。さらに国道沿いの海岸に大量の流木が約10kmにわたって漂着しました（写真-3）。

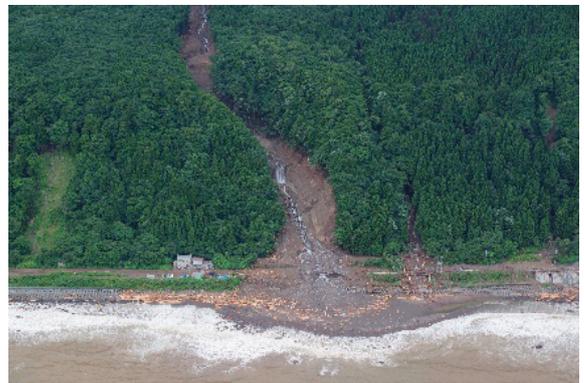
写真-2 国道279号入江橋土石流
(風間浦村下風呂焼山崎)

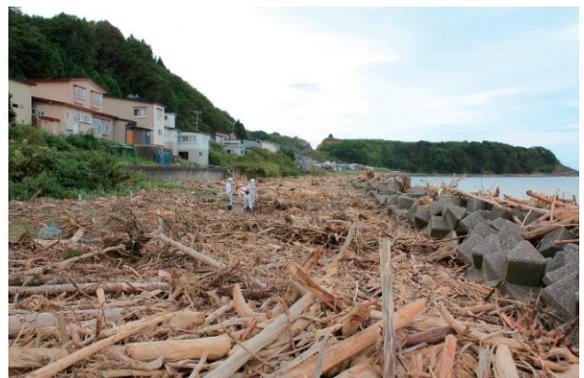
写真-3 海岸に漂着した流木
(風間浦村下風呂甲海岸)

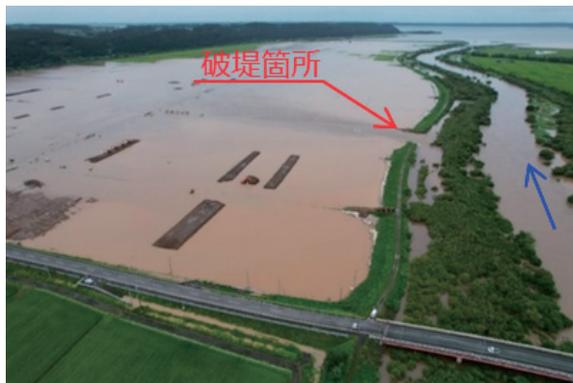
写真－4 高瀬川堤防決壊箇所（七戸町川口）

一方、県中央部の八甲田山の東側に位置する上北地域では、一級河川高瀬川で堤防が決壊し、農地約192haが浸水（写真－4）したほか、支川中野川で溢水が生じ県では初の警戒レベル5が発令されました。

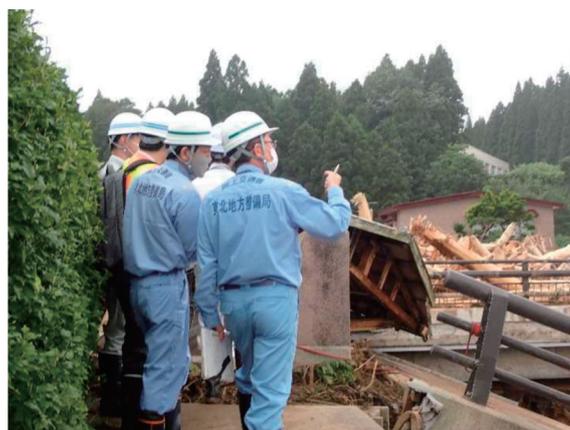
写真－6 TEC-FORCEによる小赤川橋の被災調査状況

また、青森県をはじめ、むつ市、風間浦村、東北町は、国土交通省に対して、TEC-FORCE（緊急災害対策派遣隊）の派遣を要請し、8月11日～21日の間、延べ9班80名が派遣されたほか（写真－6）、孤立した集落への住民支援（人・物資の海上輸送）のため、港湾業務艇「つがる」の運航もありました。

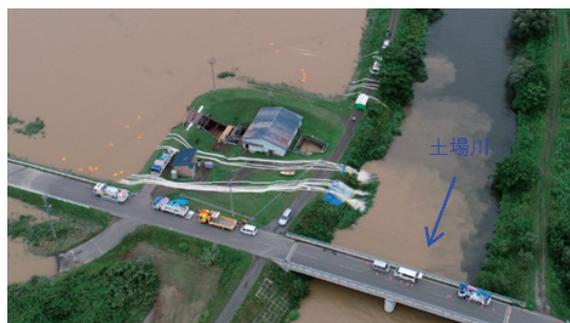
写真－8 国土交通省及び農林水産省による排水活動（東北町）

一方、決壊した高瀬川においては、東北町の要請により国土交通省及び農林水産省から排水ポンプ車が延べ5台派遣され8月11日～22日の間、排水作業が実施されました（写真－8）。

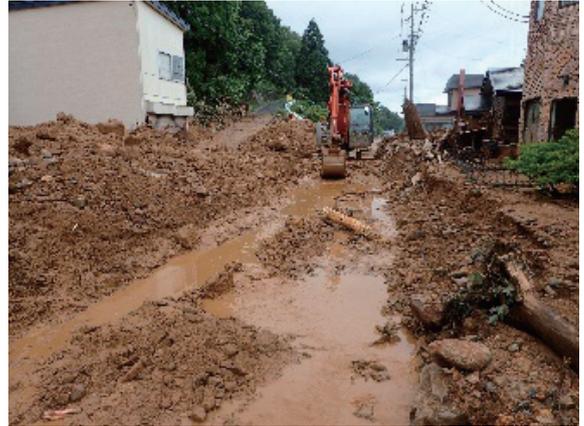
写真-11 国道279号道路啓開作業 (風間浦村下風呂)

国道279号の通行不能区間延長10.4kmについては、被災後直ちに、地元建設業者が復旧作業に着手し、被災6日後の8月16日に小赤川橋を除き緊急車両の通行が可能となりました(写真-11)。

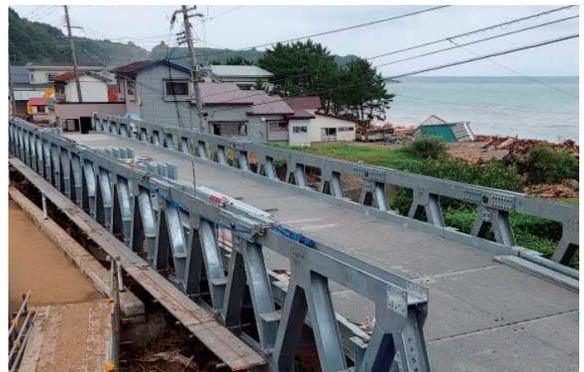
写真-12 国土交通省による応急組立橋設置完了
(国道279号小赤川橋)

落橋した小赤川橋の通行の回復のため、8月12日に三村知事から赤羽国土交通大臣(当時)に対して、権限代行による応急復旧を要望し、同17日に国土交通省が保有する応急組立橋が設置され、緊急車両の

全区間通行が可能となりました(写真-12)。

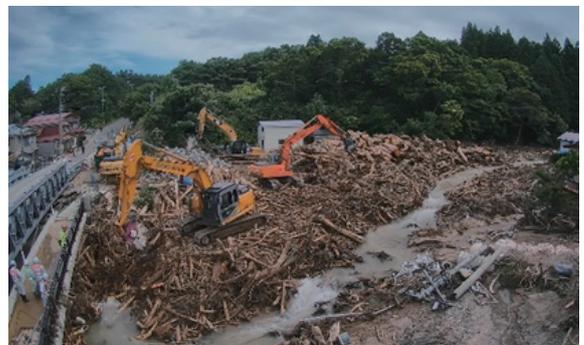
写真-13 小赤川流木撤去状況 (むつ市大畑町)
ライブカメラ画像

小赤川の流木・土砂撤去については、普通河川の管理者であるむつ市から県に対して流木等の撤去依頼があり、これを受け県では応急組立橋設置完了に合わせ撤去を開始し(写真-13)、概ね流木撤去が完了した9月2日から下風呂地区～小赤川橋の約5kmの一般車両の通行が可能となりました。

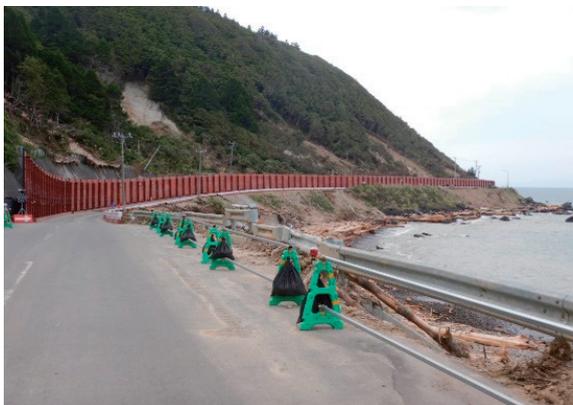
写真-14 国道279号仮設防護柵設置完了
(風間浦村下風呂)

残る大規模に斜面が崩落した区間では、仮設防護柵等の安全対策工事をできるだけ短期間で完了させるため、緊急車両の通行可能時間を朝夕に制限し効率的に工事を進めたことにより、約2週間で全長L

=330mの設置を完了させ、被災後約1カ月の9月13日から全区間の一般車両の通行が可能となりました(写真-14)。

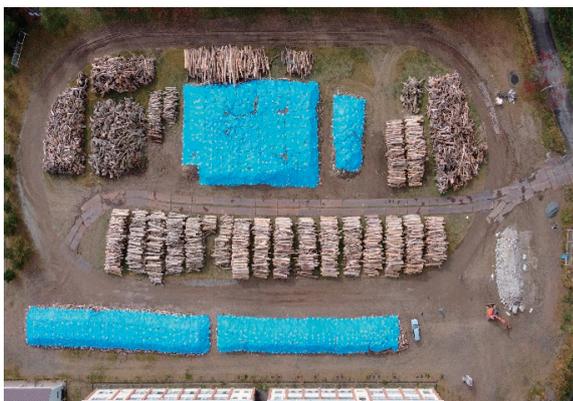
写真-15 仮置きしている流木集積場

小赤川や海岸から撤去した流木(多くがヒバ)約1万2千㎡は仮置場に集積し、処分費用の削減と有効活用を図るため、公募等による無償提供の取組を行っています(写真-15)。

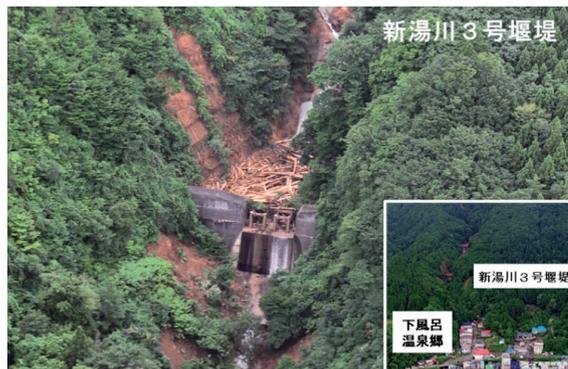
写真-16 流木を補足した砂防堰堤と
歴史ある名湯下風呂温泉郷

また、地元建設業や測量設計業者の底力と砂防堰堤など事前防災の重要性(写真-16)を改めて認識させられました。

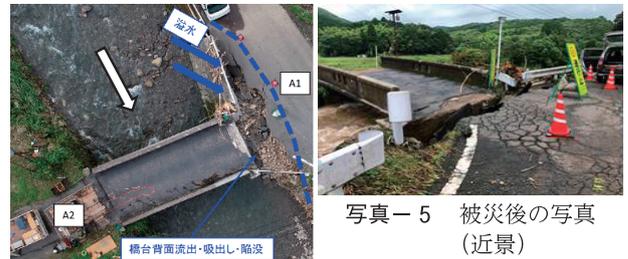
当該橋梁の被災は、豪雨により増水した河川に倒木が流下し、橋梁付近(写真-4)で流木による河道閉塞状態となりました。その外力でA1橋台と上部工が移動及び傾斜し、A2橋台にも変状を及ぼしたほか、溢水した水がA1橋台背後地に流れ込み、橋台の背面土砂を流出させるなど全橋被災となりました。この影響で橋梁に接続する道路、法面においても崩壊が生じる被害となりました。

写真-4 被災後の写真

復旧にあたっては、橋梁に接続する現況道路の幅員にあわせて橋梁の幅員を拡幅し、接続施設の位置、規模、構造等に合せて復旧する採択事例となります(要綱第3・(二)・ルを適用)。

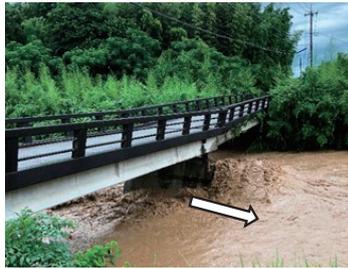
当該橋梁は、豪雨により河川が急激な水位上昇及び激流となった影響により、従前からの滞筋であった橋脚周辺にて局所洗掘が発生し、橋脚が沈下・傾斜が生じるとともに2径間の桁についても沈下及び

写真-6 洪水時の写真

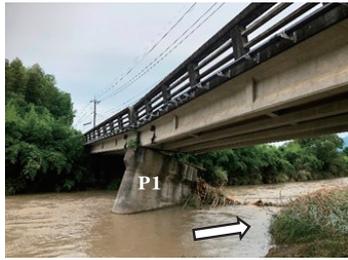
損傷する被災となりました。

写真-7 洪水後の写真

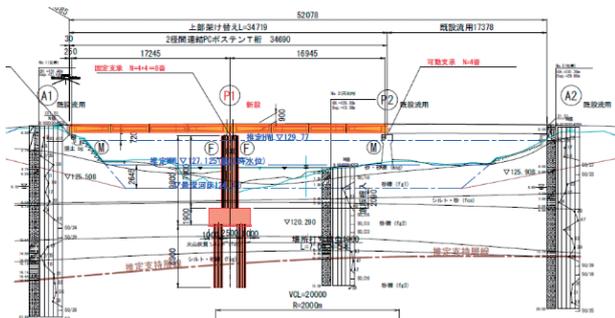
復旧計画（親災）については、洪水流により河床が大きく変動していることから、被災後の河床で原形復旧することが著しく不相当であると判断しました。よって、下部工形状・寸法を変更し、また上部工形式は、比較検討の結果、2 径間

連続PCポストテンションT桁とする復旧計画（図-1）としています（要綱第2・2・(一)・イを適用）。

図-1 復旧計画（親災）の断面図

しかしながら、この復旧計画では、現橋の径間と同じ3径間となり、現在の河川管理施設等構造令の基準径間長の規定を満足しません（被災橋梁架設は昭和42年度）。そのため、災害関連事業の活用により、全橋架け替えのうえ橋脚数を削減し、橋梁の再度災害防止を図る改良復旧事業とした採択事例となります（図-2）。

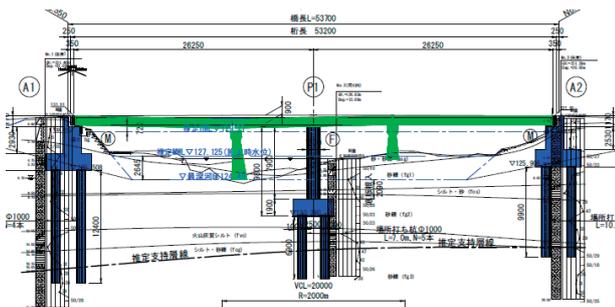
図-2 改良復旧事業の断面図

なお、採択基準は、方針第19第1項（二）ト橋梁工事（へ）となります。
