## ②平成28年発生災害採択事例について

# 一般国道443号 道路災害

# 二級河川 小本川 災害復旧助成事業

# 一級河川 ペケレベツ川 河川災害復旧助成事業

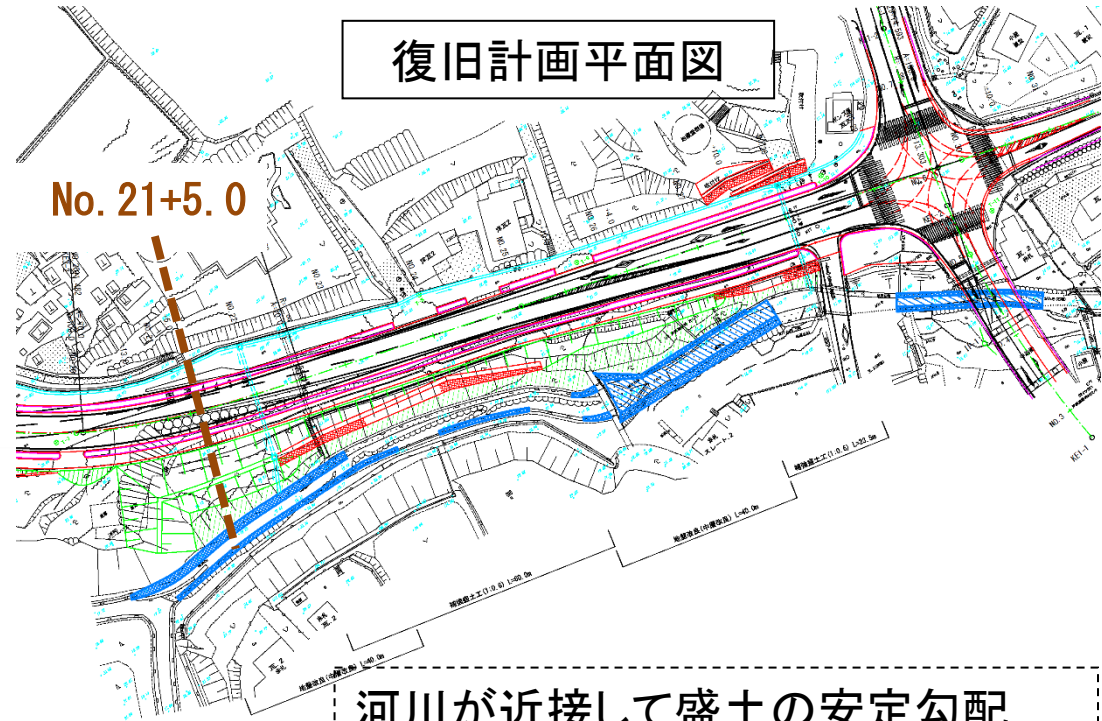
復旧計画平面図

- ・熊本地震により大規模な路面陥没が発生し、全面通行止めとなったが、TEC-FORCEによる大型土のうを土留めに用いた盛土での応急復旧が行われた。
- ・本復旧は、側方移動した不安定土塊(崩積土)を排除して再構築することを基本とし、安定した盛土構造とするために地盤改良工を併用した。

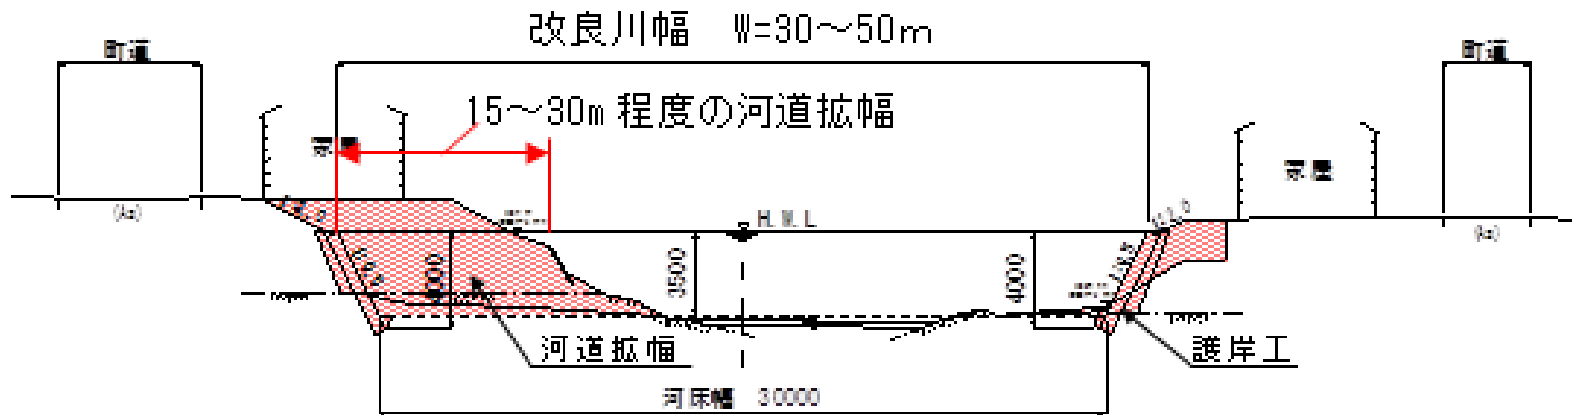
改良復旧計画横断図

- ・台風第10号に伴う洪水により、家屋や農地、道路等の浸水被害が発生。
- ・護岸倒壊等の直接的な被害のほか、流木の橋梁への堆積阻害に伴うせき上げが生じ、被害が拡大し、原形復旧では再度災害の防止が図れないことから、改良復旧により河道拡幅、河道掘削等を実施し、家屋の浸水被害の軽減を図る。

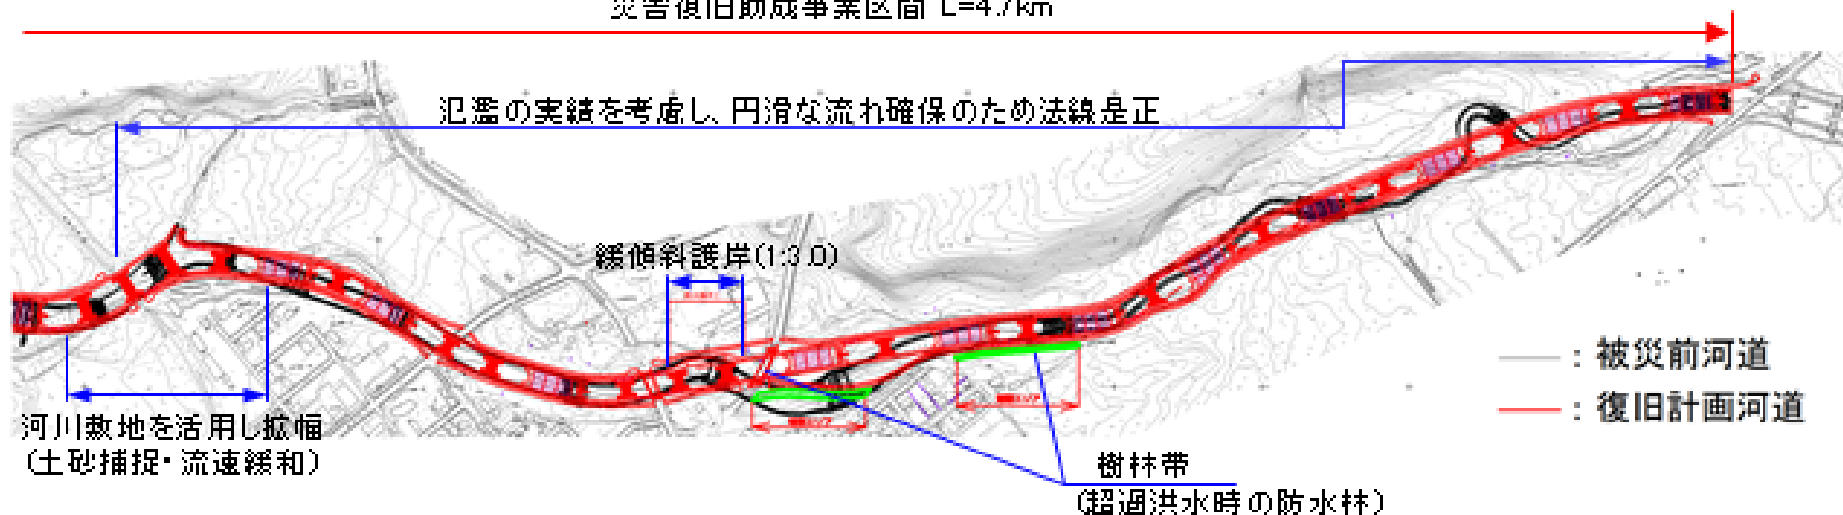
平面図

・平成28年8月30日から31日の台風10号に伴う豪雨・出水により、河岸欠壊に伴う家屋の流出・市街地の浸水、落橋等の甚大な被害が発生した。  
・原形復旧のみでは事業効果が限定されることから、助成事業により河道の拡幅・落差工改築・橋梁架替等を行い、治水安全度の向上を図るものである。
