佐賀県で発生した近年の災害について

佐賀県県土整備部河川砂防課海岸・防災担当

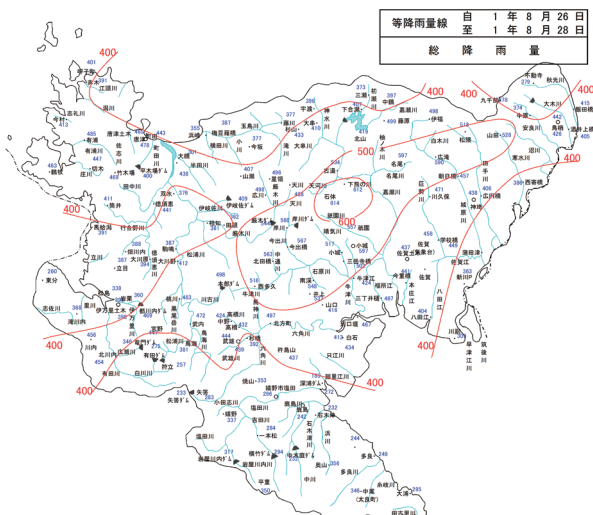
図-1 令和元年災害 等降雨量線図（総降雨量）

近年発生した水害では、令和元年8月26日からの大雨により佐賀市で72時間降水量461mm、県南部の白石町で3時間降水量245mmの観測史上1位の記録的な豪雨により、県内各地で越水や内水氾濫が発生し、死者3名、重傷者3名の人的被害をはじめ、家屋の損壊や浸水など6千棟を超える住宅被害が発生しました。

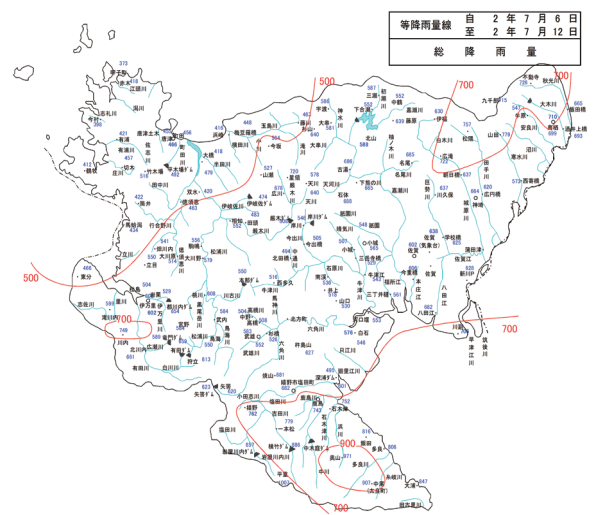
図-2 令和2年災害 等降雨量線図（総降雨量）

また、令和2年7月6日からの大雨では、県南部にある川副雨量観測所で、12時間降水量242.5mm、24時間降水量315.5mm、48時間降水量429.5mmを観測し、いずれも観測史上1位の記録的な豪雨となり、

県南西部を中心に道路や河川等の施設被害が発生し、公共土木施設の被害総額が約36億円にのぼり、過去10年の災害の中で、令和元年に次ぎ2番目に大きな災害となりました。

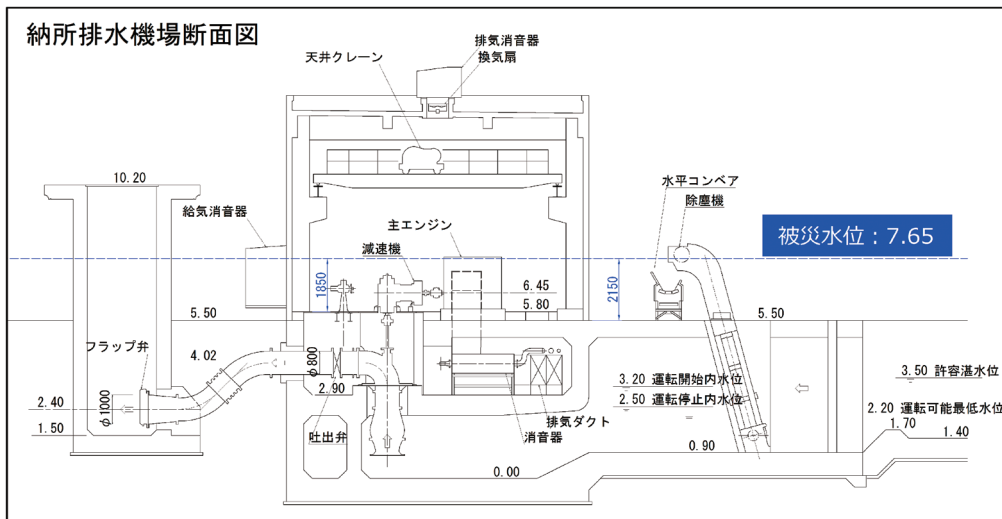
図－3 排水機場断面図

今回の豪雨により、牛津川では 5 箇所から越水が発生し、牛津川右岸 12K600 付近で越水した水が下流側に流れ、下流右岸 11K200 付近に位置する納所排水機場周辺が内水氾濫とも相まって浸水しました。

浸水により排水機場屋内で床上 1.85m、屋外で 2.15m 浸水し、浸水解消後の調査の結果、主エンジン、操作盤など、ほぼすべての機械・電気設備の被災が確認されました。

水没した電気設備は、内部部品への異物の侵入、不純物の残留、錆の発生や腐食により絶縁不良による漏電や動作不良を起こす恐れがあるため、すべて更新としました。

機器ごとに機器への泥水・異物の流入状況を確認し分解・清掃・整備の可能なものについてはオーバーホールを基本とし、機器ごとに経済性など総合的に優れた復旧方法を選定しました。
