毎月 1 回 1 日 発行
 発行 社団法人 全国防災協会

平成21年の公共土木施設の被災状況

国土交通省河川局防災課

平成22年度災害復旧関係予算（政府原案） の概要等

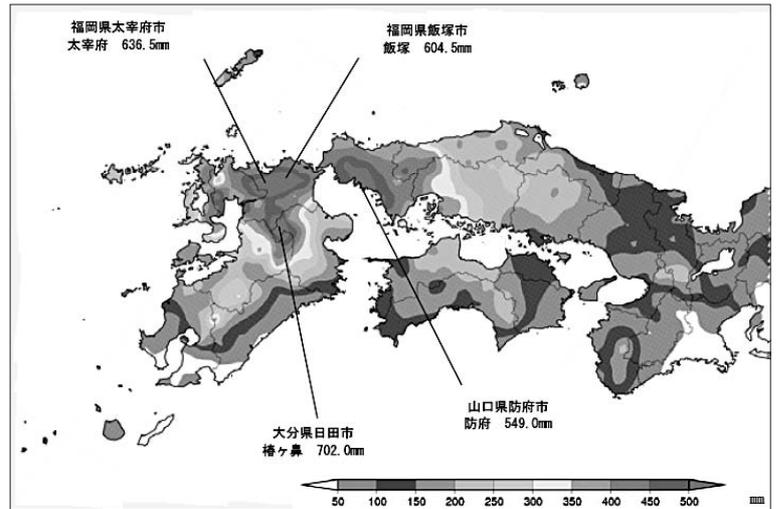
期間降雨量分布図（7月19日～26日）

19日から26日までの総雨量は、福岡県太宰府市太宰府で636.5ミリ、山口県防府市で549ミリとなり、場所によっては、この期間の雨量が7月の平均降水量の2倍近くになった。

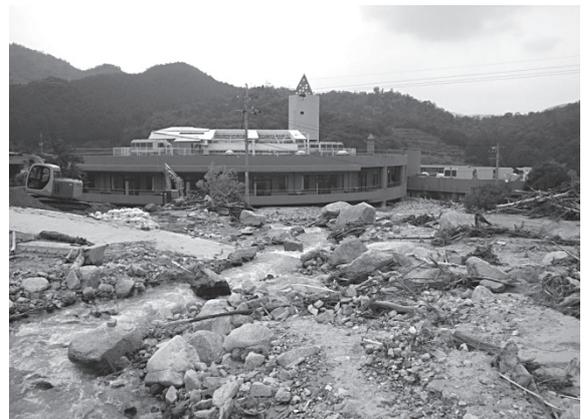
土石流による被災状況（防府市真尾地区）

この大雨により、各地で浸水被害や土砂災害が発生し、22日には山口県防府市真尾で土石流が発生し特別養護老人ホームの入居者7名が死亡した他、この大雨により、

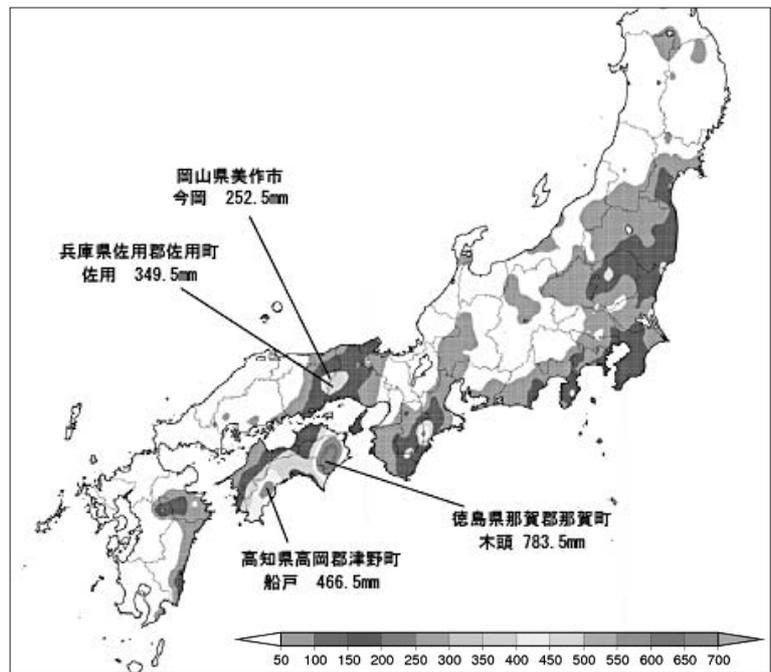
期間降雨量分布図（8月8日～11日）

8日15時から11日15時までの総雨量が徳島県那賀町木頭出原で783.5ミリ、兵庫県佐用町佐用で349.5ミリ、岡山県美作市今岡で252.5ミリを観測するなど、四国地方で降り始めからの雨量が700ミリを超えた所がある。

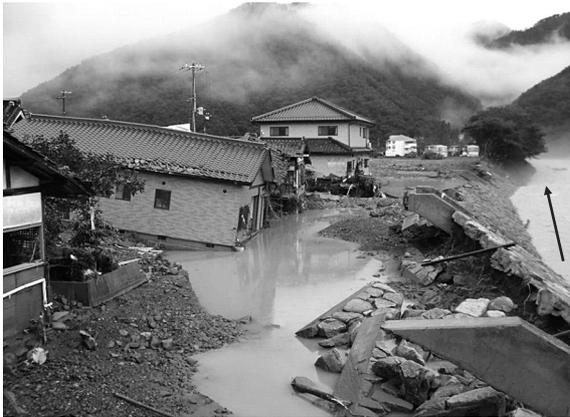
二級河川佐用川 (兵庫県佐用町)

この大雨により、東北から関東、四国にわたる幅広い範囲で浸水被害や土砂災害が発生し、特に兵庫県の佐用川では、溢水・氾濫が生じ県内で床上浸水334棟、床下浸水1,494棟の住家が浸水するなどの被害が生じた。国土交通省所管の公共土木施設については、3,234箇所、約531億円に上った。（直轄・補助計）。

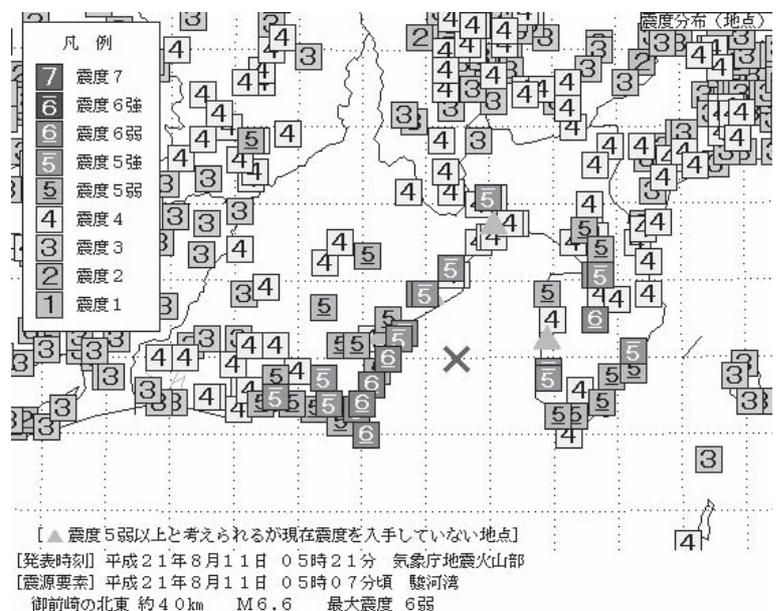
震度分布図 (平成21年8月11日)

8月11日、5時7分頃駿河湾(北緯34.8度、東経138.5度、御前崎の北東40km付近)を震源とする深さ23km、マグニチュード6.5(推定値)の地震が発生し、静岡県伊豆市、焼津市、牧之原市、御前崎市で震度6弱を観測した。

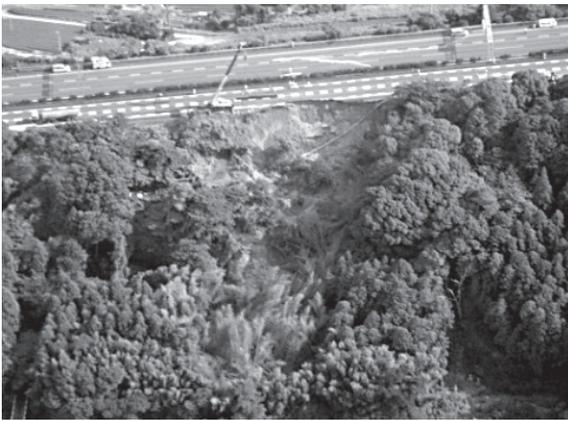
東名高速道路上り線（静岡県牧ノ原市）

この地震により、東名高速道路の法面路肩が40mにわたり崩壊したほか、各地で被害が発生し、交通機関に混乱が生じた。人的被害等は死者1名、負傷者319名、半壊5棟、一部損壊8,398棟に上った。(消防庁調べ：平成21年11月19日11時現在)

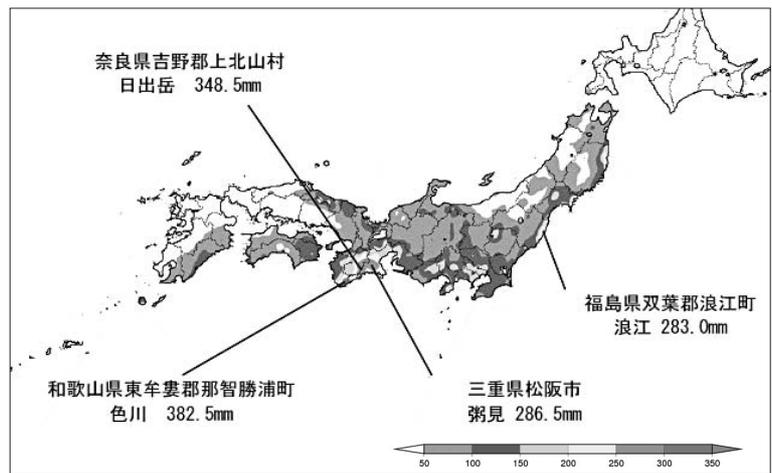
期間降雨量分布図（アメダス10月6日～8日）

この台風による大雨及び暴風により、愛知県東海市東海で8日5時48分までの1時間降雨量が83.5ミリの猛烈な雨が降ったほか、和歌山県那智勝浦町色川では8日3時50分までの24時間降雨量が365.5ミリを観測するなど南西諸島から北日本の広い範囲で大雨となった。国土交通省所管の公共土

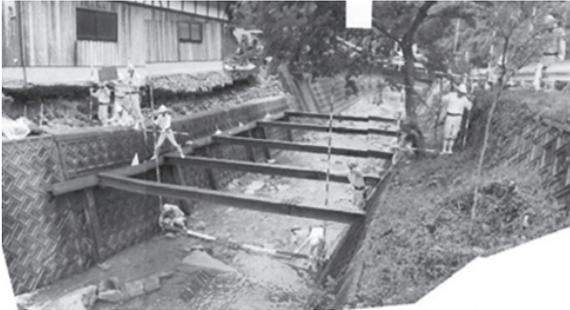
応急工事の実施事例（河積を確保しつつ欠壊防止を図るためH鋼による山留・切梁を実施）

ら、規模が小さくとも背後地に影響を与える恐れのある箇所ではしっかり現場管理をしてほしいと思います。しかも応急仮工事として災害申請できるわけですから。

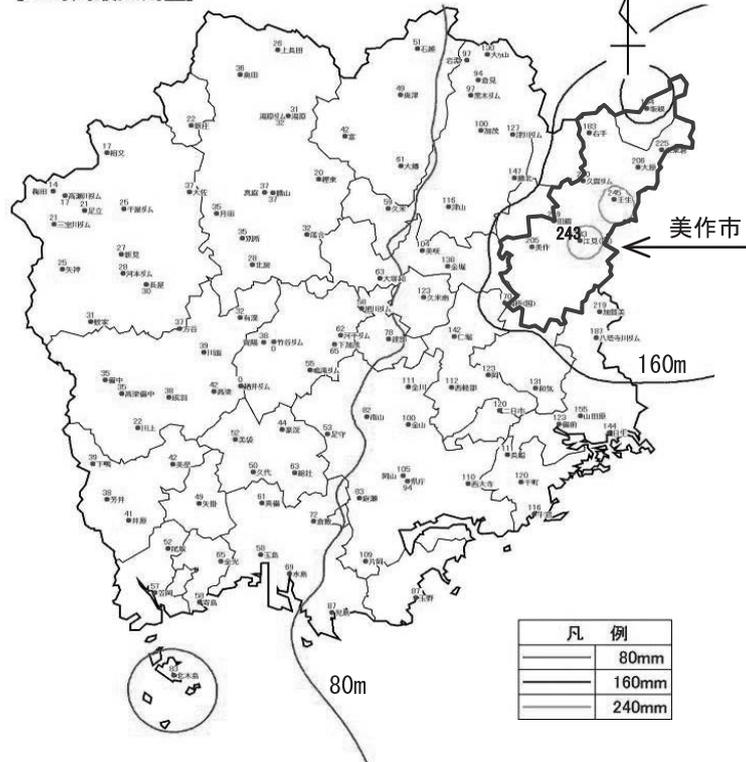
8 月 9 日から 10 日の 24 時間最大雨量

この台風9号の動きに伴い、西日本に南から暖かく湿った空気が継続的に流れ込み、大気が不安定な状態となったため、岡山県東部全域で80mm/24hrを超える降雨が観測され、気象庁今岡観測所において、史上最大の232mm/dayが観測されました。また、山家川災害復旧助成事業区間最下流の江見雨量観測所において、59mm/hr、109mm/2hr、243mm/24hrの非常に激しい降雨を観測しました。

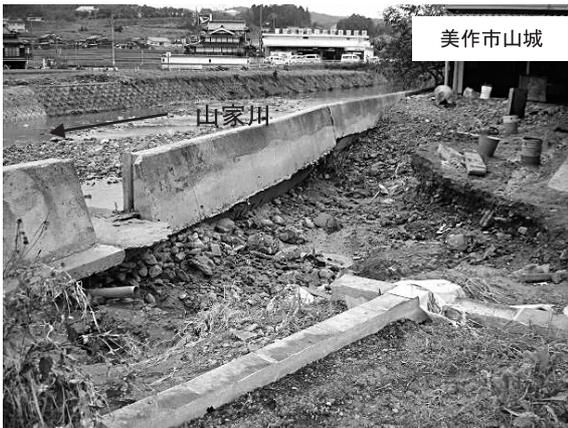
越水による護岸背後の浸食

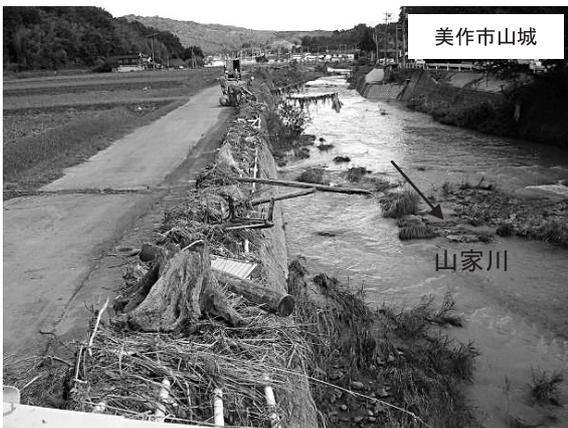
越水の痕跡と被災状況

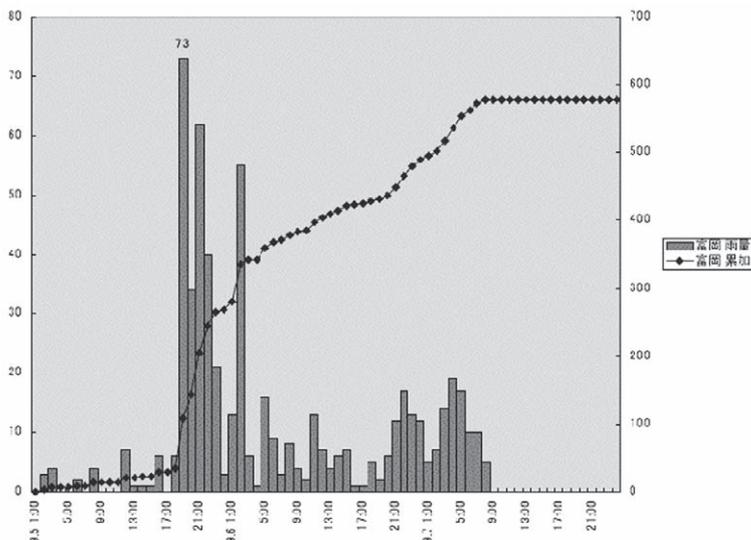
表-1 富岡降雨量図

群馬県では台風の周りを回る暖かく湿った空気による雨が5日朝のうちから降り始め、5日夜には強い雨となった。さらに6日から7日昼過ぎには台風に伴う雨が降り、1時間に50ミリを超える非常に激しい雨となったところもあった。

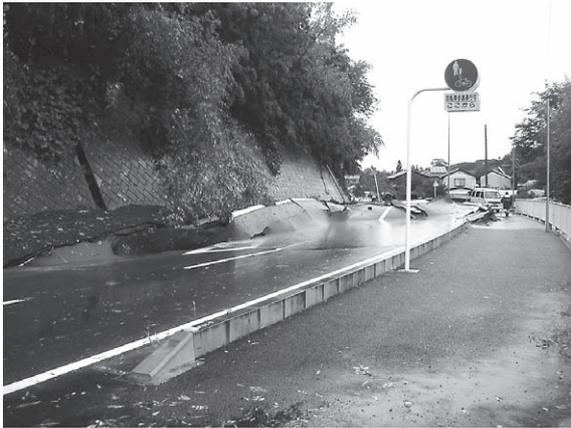
写真-1 被災直後の状況 (9月7日)

幡線において道路路面上の隆起や道路山側ブロック積み擁壁に亀裂が入っていることを確認した。(写真-1)

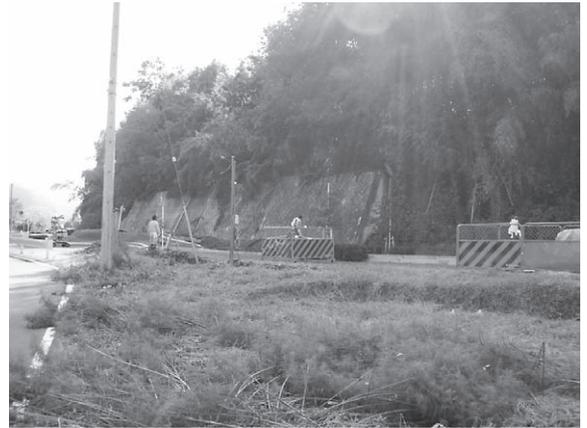
写真-2 監視観測状況

このため、現地においてはこれ以上の滑動があるかどうかの監視をしつつ(写真-2)、専門家とともに周囲の斜面を含めた現地調査を行い、ブロック積み擁壁の亀裂の発生原因が「地滑り滑動」に起因したものであることが想定されたため、道路を全面通行止めとした。

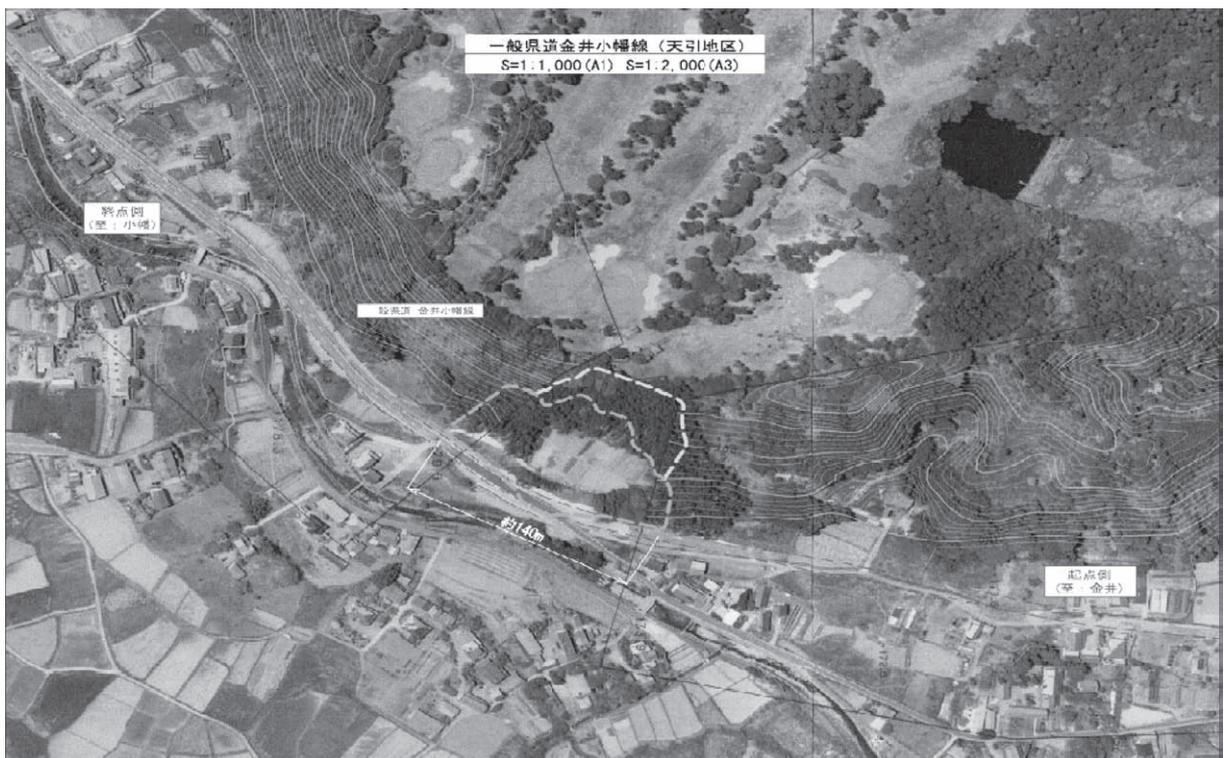
写真-3 空中写真

た各種地滑り調査(ボーリングによる地質調査、地盤伸縮計による地表移動量調査、地下水調査、孔内傾斜計並びにパイプ歪み計による滑り面調査)を実施し、道路上の約70m区間に亘り約1.0m程度の隆起と道路山側の耕作地上部斜面に約2.0mの頭部段差と思われる亀裂(平面的に「コの字型」に連続)と、さらに山側に位置する甘楽カントリークラブとの境界部に段差地形を確認した。(写真-3、4)

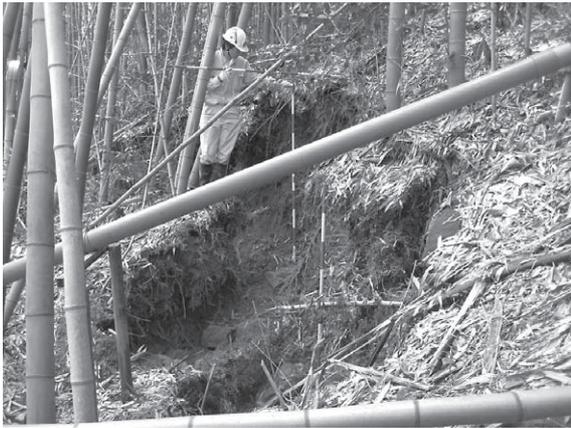
写真-4 地滑り頭部段差状況

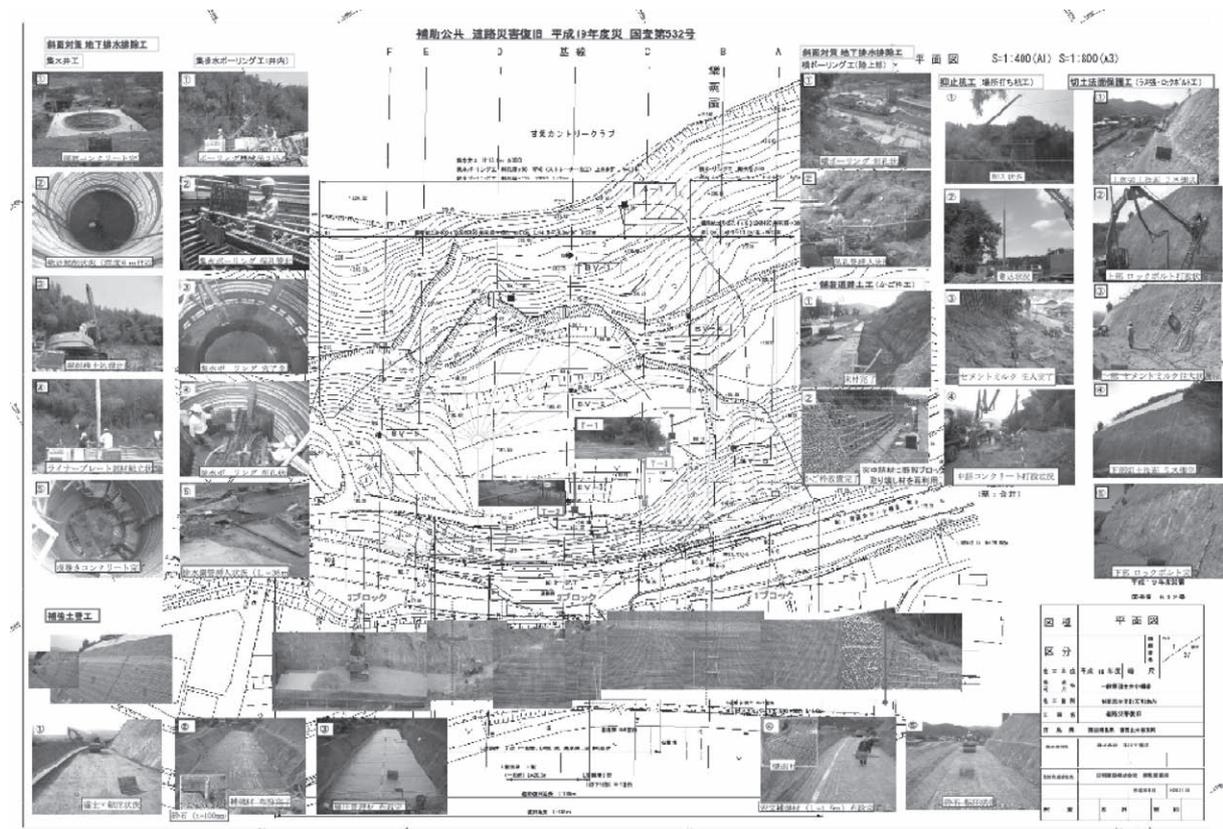
図-2 全体平面図

き80m程度で、砂岩及び泥岩の互層内に狭在している攪乱粘度部にすべり面が形成された「船底型の風化岩地滑り」の一種と、その背後に甘楽カントリークラブとの境界部を頭部とする二次すべりを有する階段状を呈していること、一次すべりと二次すべりには地質構造上の連続性がないと判断した。(図-2)

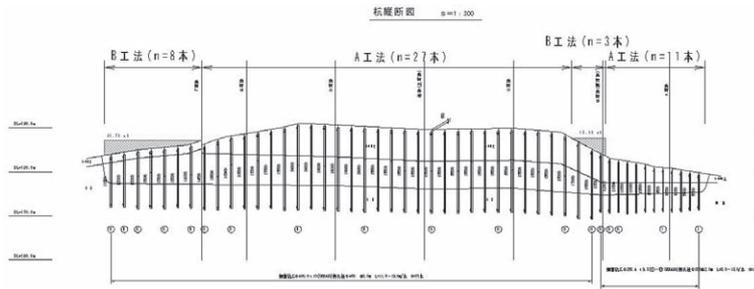
図-5 変更足場

鋼管杭工法変更により、次図の通り足場工も縮減できることから、併せて工事費において約1割のコスト縮減、工期にして約1カ月の工期短縮が図れた。

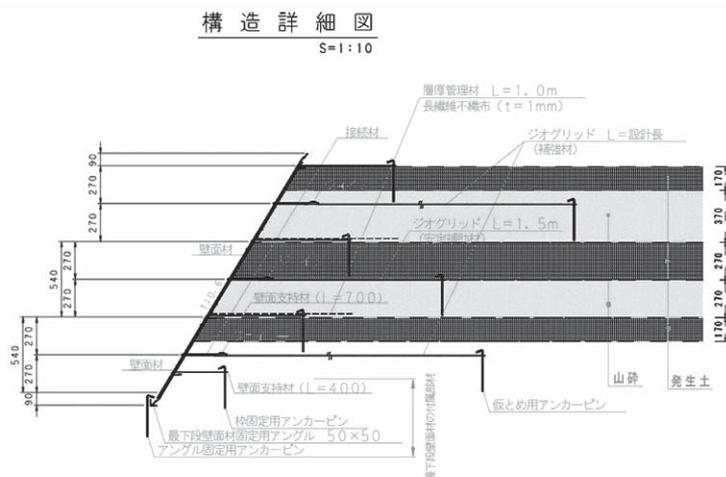
注) 層厚管理材と排水材を設ける箇所が一致する場合には、排水材を施工する。

図-6 補強土施工詳細図

補強土の発生材を利用した安定計算を行うにあたり地すべり末端部での盛土であることから、排水性向上と盛土材の改良を考慮し、現地発生材と碎石（購入材）の互層による盛土工法を計画した。なお、安定計算における土質定数は利用する現地発生材と碎石の定数の平均値を採用することとした。

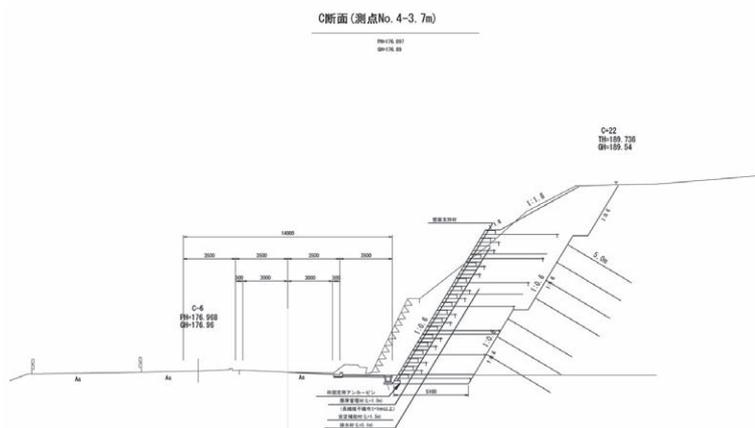
図-7 補強盛土工法横断面図

検討の結果、現地発生材の利用により搬出土砂量が減り総じて工事費節減となったが、1 : 0.6 勾配による補強盛土工法が最も経済性・施工性に有利であることが確認できたため、工法変更することとした。

この変更により発生土量を約 1,100m³ 抑制し、併せて工事費を 7 百万円削減することが出来た。

また、この補強盛土の施工については地すべり末端部での切土を伴うことより施工区間 L = 78.0m を 3 分割の短区間施工として行った。

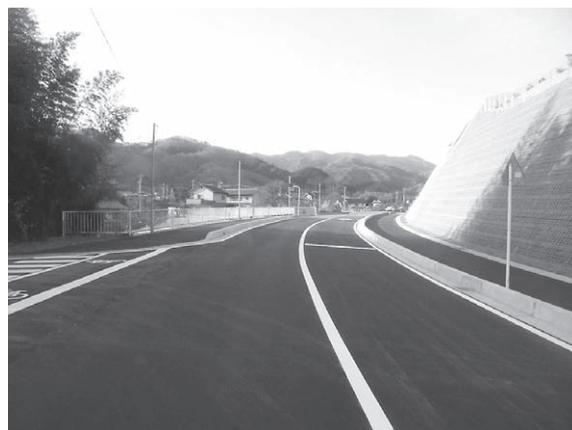
写真-6 完 成

平成 20 年 4 月に着手した本工事は約 11 カ月を経て平成 21 年 2 月に完成し、即日一般県道金井小幡線の供用を再開した。

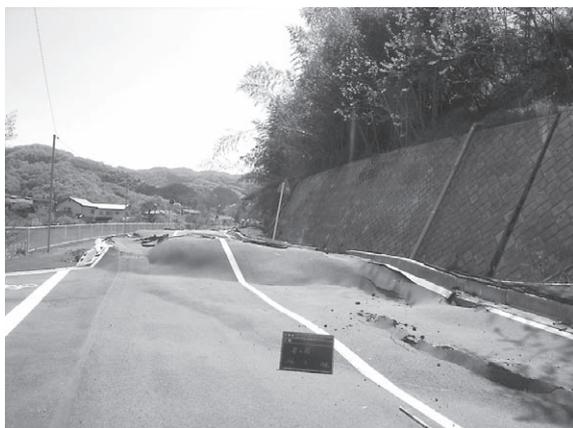
写真-5 着工前

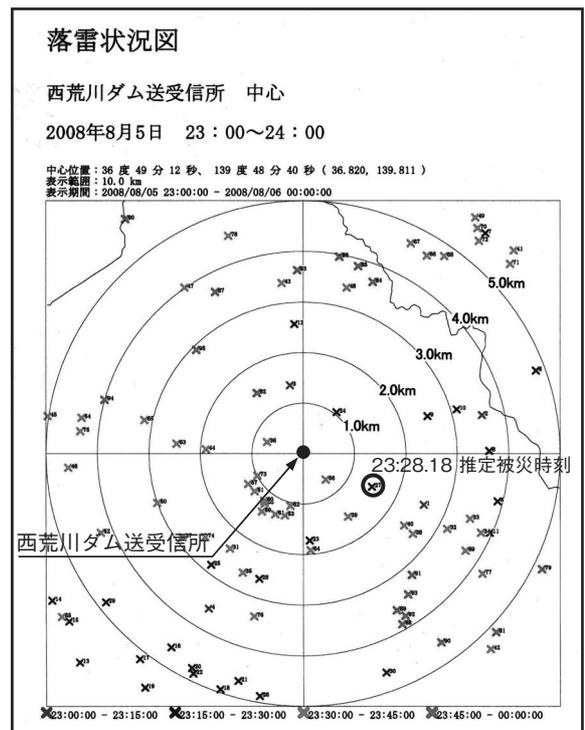
図-3 落雷状況図

被災時刻を特定するため、8月5日23時00分から24時00分までの西荒川ダム送受信所を中心とした半径5km圏内における落雷状況(図-3：株フ

そのうち、計測震度計に異常が記録された時刻である23時28分19秒に至近の雷として、23時28分18秒に電流値-77kAという大規模な落雷が捕捉されていた(図-4)ことから被災時刻は5日23時28分18秒に発生した落雷によるものと特定しました。

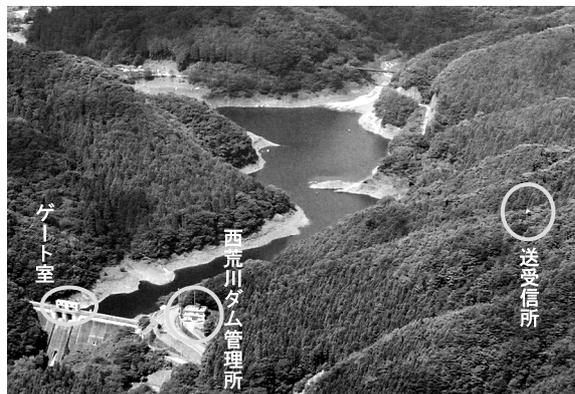
被災箇所全景

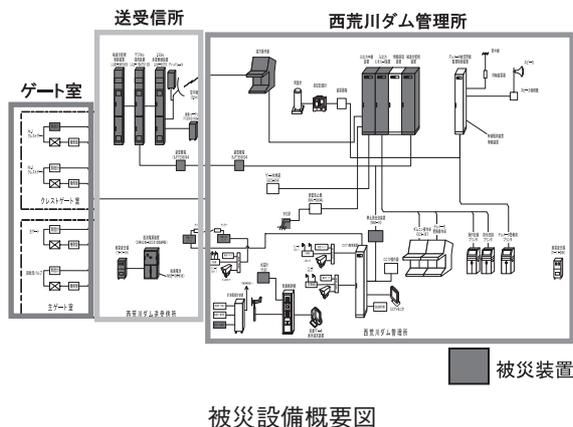
被災設備概要図

この落雷により被災した設備と被災箇所的位置関係は、以下のとおりです。

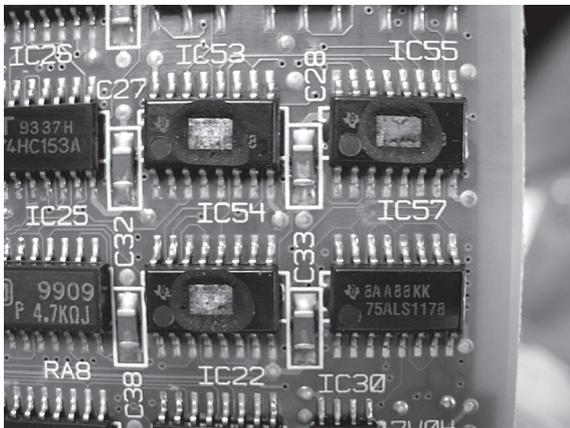
| 設置箇所 | 設 備 名 称 |
|---|---|
| ダム送受信所内設備 | 多重無線設備 (送受信装置) (写真-1) |

写真-1 多重無線設備受信ユニットの焼損状況

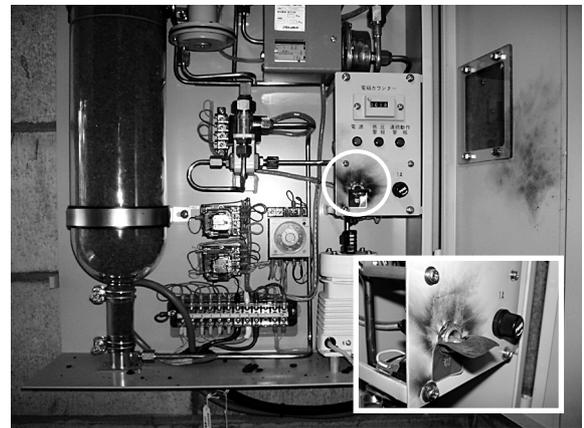
| 設置箇所 | 設 備 名 称 |
|---|---|
| | デハイドレータ (写真-3) |

写真-3 デハイドレータのスパーク痕

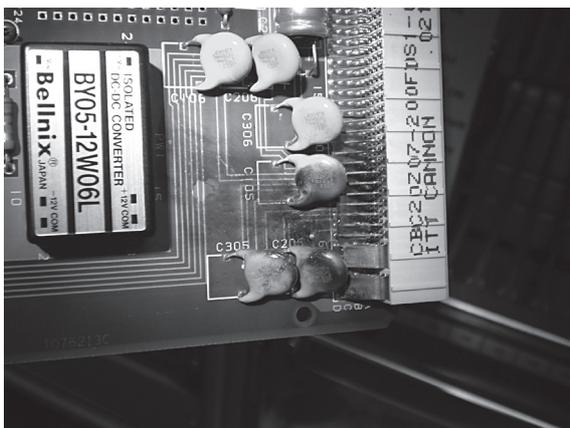
| 設置箇所 | 設 備 名 称 |
|---|---|
| | デジタル端局装置 (写真-2) |

写真-2 デジタル端局装置基盤の焼損痕

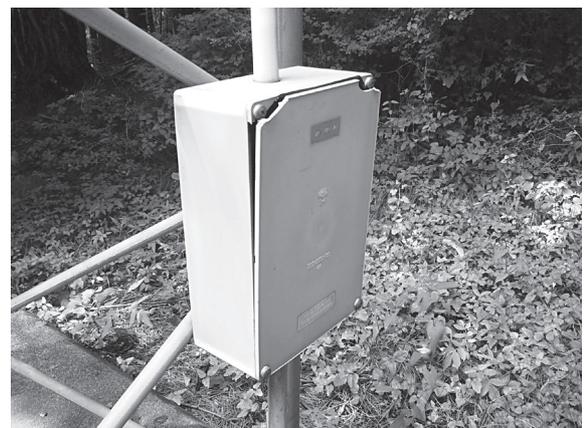
| 設置箇所 | 設 備 名 称 |
|---|---|
| | 避雷器箱 (写真-4) |

写真-4 落雷による避雷端子箱の破損状況

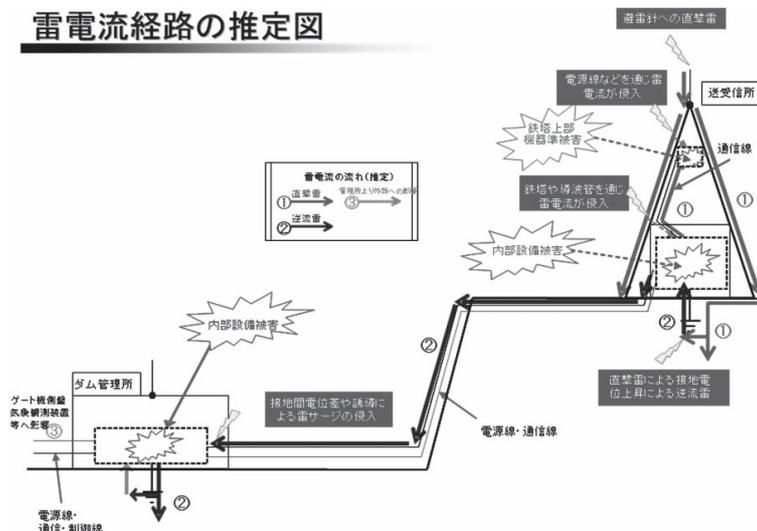
まず、避雷針又は鉄塔上部に直撃した雷電流は、鉄塔本体や多重無線用の導波管等を伝導して送受信所内に侵入し、送受信所内の設備を被災させ、接地により地中へ放電されました。

ート室及び堤体内の設備まで侵入し、落雷被害を広範囲に及ぼしたものと推定しました。

雷電流経路の推定図

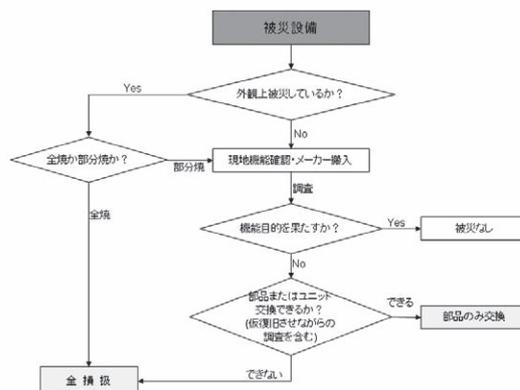
なお、被災設備の災害復旧の方針としては、原形に復旧することを基本として設備の災害復旧申請を行いました。

被災設備判定フロー

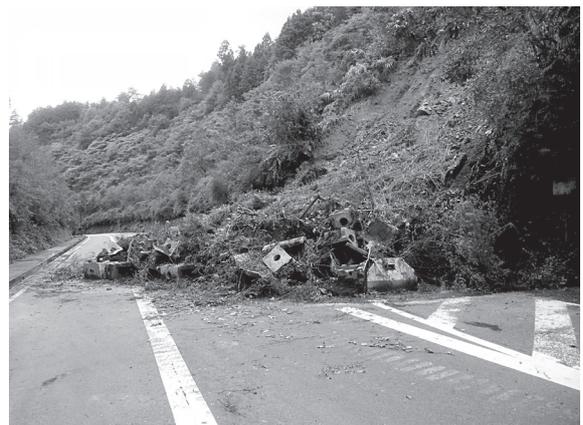
この豪雨により、主要地方道関金山線の法面が、崩壊し、登坂車線を含み3車線（W=11m）ある道路に大きく拡がり、一時的に全面通行止めとなった。（写真-1）

写真-1 被災状況写真

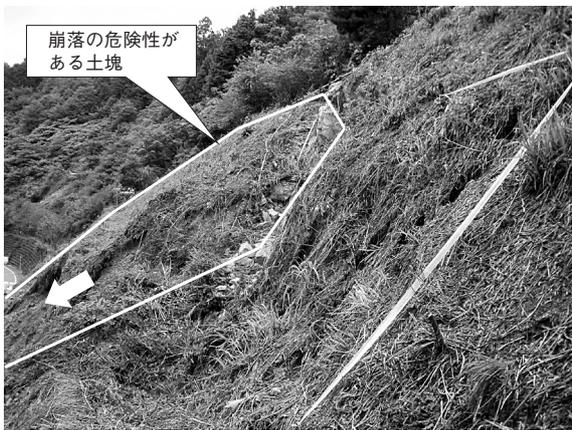
囲に確認され、未だに不安定な土塊が残っていることが判った。(写真-2)

写真-2 崩壊頭部の状況写真

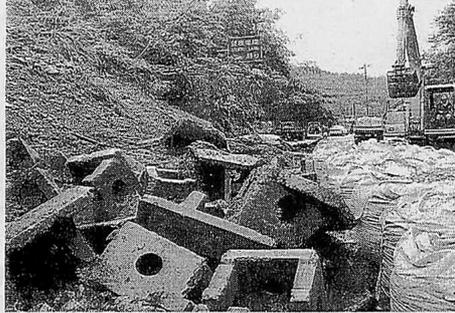
崩落したコンクリートブロックや土砂で寸断された県道関金山線北条峠七宗町神測

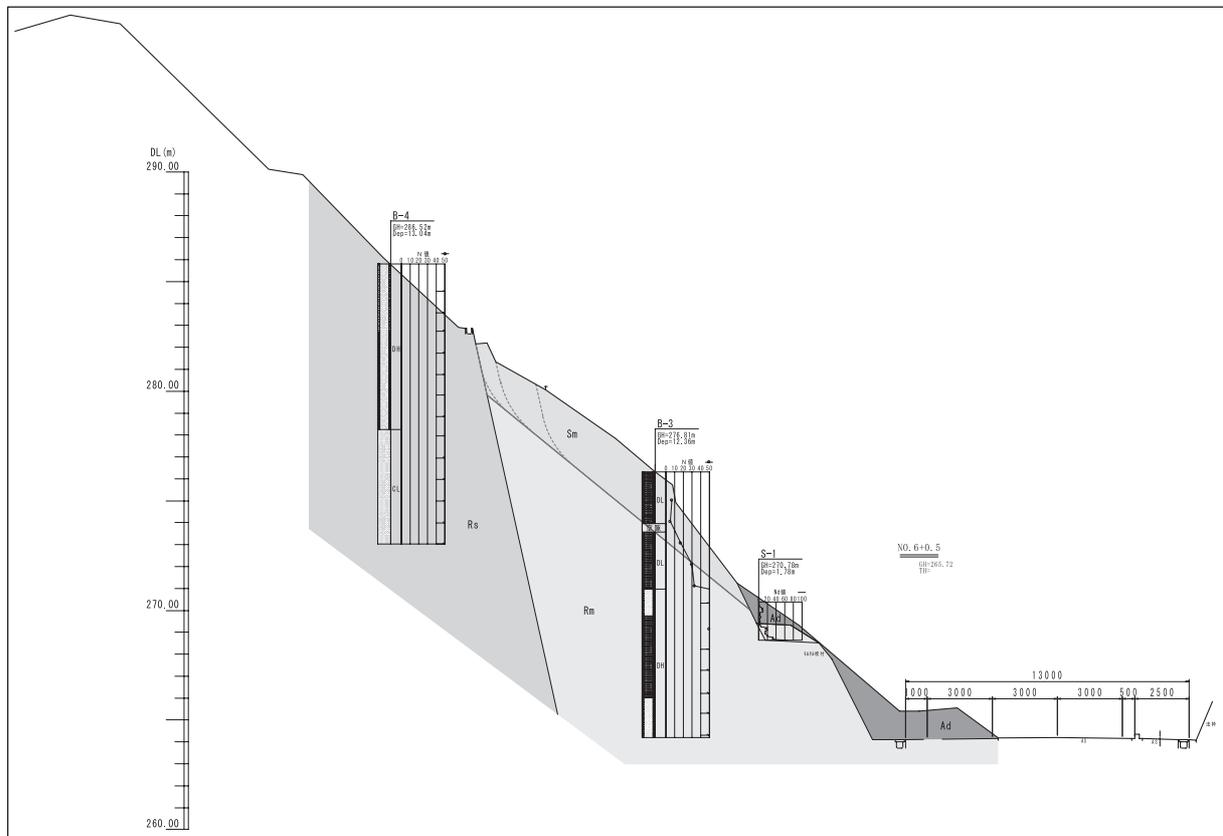
ボーリング調査によって、対象斜面は泥岩と砂岩の互層を呈し、崩壊した表層部分は亀裂の発達した強風化泥岩であることがわかった。また、強風化泥岩はN値が6程度と非常に緩んだ状態であり、今後も崩落の恐れがあると判断した。

しかしながら、孔内傾斜計観測では被災後の降雨によってもすべり面に変位は認められず、被災時のような豪雨に見舞われない限り、緩んだ強風化泥岩はかろうじて安定を保っているものと考えた。(図-2)

図-2 地質断面図

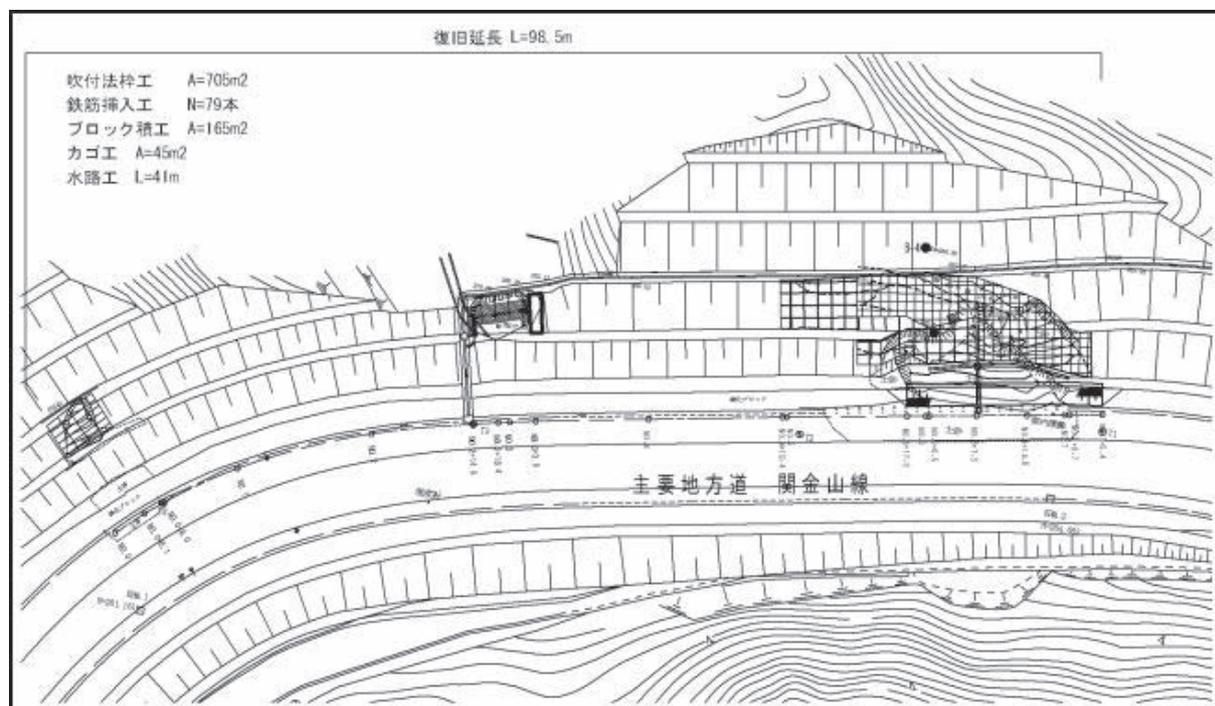
本工事の対策としては、対象となる不安定な土塊が非常に緩んだ状態であることから、アンカー工などの大きな緊張力を与える構造とはせず、鉄筋を地山に密に打ち込むことにより不安定土塊を補強する鉄筋挿入工を採用した。また、今回の崩壊は亀裂の発達した地表部分に過剰に降雨が浸透したことによるものと考え、法面の表流水を速や

かに排除するため、縦溝等の水路工を追加し、崩壊の誘因となる水の対策を行った。当該法面は、道路改良施工時に安定勾配で切土されており、かつ植生工により中低木が繁茂していたため、十分に法面が保護されていると思われていたにも関わらず、大規模な崩壊が発生した。そこで、崩落後の裸地部分には吹付法枠等の構造物を設置し法面の保護を行った。(図-3)

図-3 復旧工事平面図

仮設防護柵工 H = 3.5m L = 110m
